BITACORA ELECTRÓNICA DE OBRA

Confirma Bitacora: Si
Nro Informe: 94
Fecha Informe: 12-04-2021
Nombre De La Obra: Carretera Oyon - Ambo, Tramo I: Oyon - Desvío Cerro de Pasco
Personal Encargado: LUZMILA GUERRA MOTTA

MEJORAMIENTO DE LA CARRETERA OYON - AMBO TRAMO 1: OYON DV. CERRO DE PASCO

Panel Fotográfico de la Bitacora de Obras

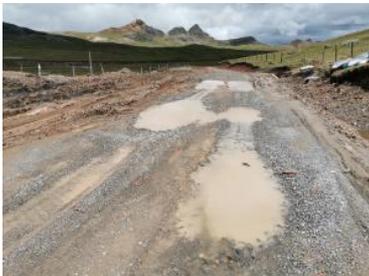
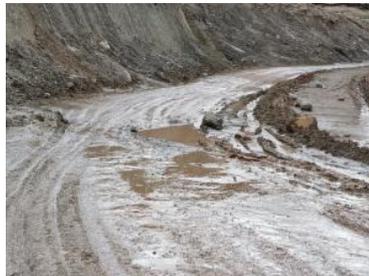
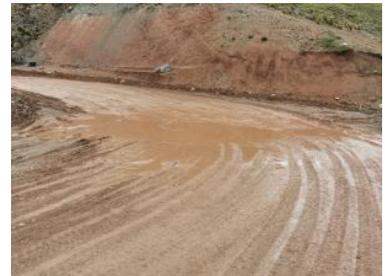
DETERIOROS EN LA VIA
PROGRESIVA: KM 169+500 AL KM 173+100

A LA FECHA SE VERIFICAN DIVERSOS DETERIOROS EN LA VÍA (AHUELLAMIENTOS, EMPOZAMIENTOS DE AGUA, PRESENCIA DE LODO Y OTROS), TALES COMO LAS PRESENTADAS EN LAS FOTOGRAFÍAS N.ºS 1, 2 Y 3 QUE CORRESPONDEN A LOS KMS 169+500, 173+100 Y 173+000 RESPECTIVAMENTE.

ES PRECISO ANOTAR, QUE SITUACIÓN SEMEJANTE A LAS FOTOGRAFÍAS EXPUESTAS SE PRESENTAN EN LOS KMS: 135, 136, 140, 144, 148, 149, 150, 167 AL KM 181 ENTRE OTROS.

De los deterioros presentados en algunos tramos (Paneles Fotográficos n.ºs 1, 3, 4, 5 y 6), se sugiere la evaluación del estado de conservación de la vía, y de ser el caso, realizar el mantenimiento vial respectivo a través del CVA, a fin de mantener la transitabilidad vehicular en las condiciones estipuladas en el Expediente Técnico Contratado.

POR LO QUE, SE SUGIERE QUE, A TRAVÉS DE LA SUPERVISIÓN EXTERNA DE OBRA – CSO, LA RESPECTIVA EVALUACIÓN, Y DE SER EL CASO, REALIZAR EL MANTENIMIENTO VIAL RESPECTIVO A TRAVÉS DEL CVA, A FIN DE MANTENER LA TRANSITABILIDAD VEHICULAR EN CONDICIONES ESTIPULADAS EN EL EXPEDIENTE TÉCNICO CONTRATADO.

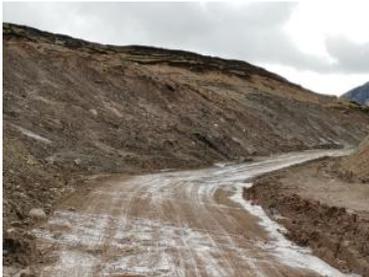
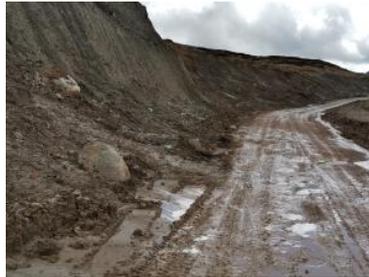
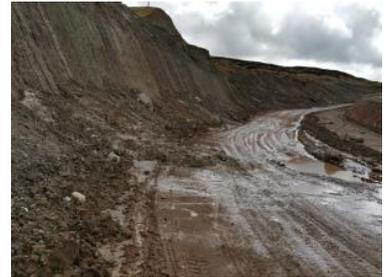
DESLIZAMIENTO DE MATERIAL
PROGRESIVA: 173+050 APROXIMADAMENTE

SE VERIFICA DESLIZAMIENTO DE MATERIAL DE TALUD SUPERIOR EN EL KM 173+050 Y EN LONGITUD APROXIMADA DE 60.00M, EL CUAL VIENE GENERANDO LA PRESENCIA DE LODO EN EL TRAMO, ADEMÁS DE LOS DETERIOROS EN LA VÍA QUE SE TIENEN, DIFICULTANDO LA TRANSITABILIDAD VEHICULAR.

SE SUGIERE EL MANTENIMIENTO DE LA VÍA, ASÍ COMO LA LIMPIEZA CORRESPONDIENTE, A FIN DE MANTENER LA TRANSITABILIDAD VEHICULAR EN CONDICIONES ESTIPULADAS EN EL EXPEDIENTE TÉCNICO CONTRATADO.

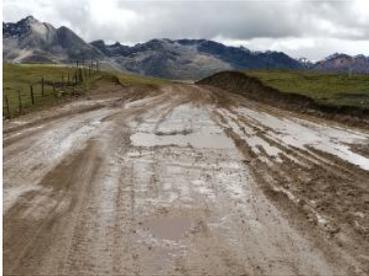
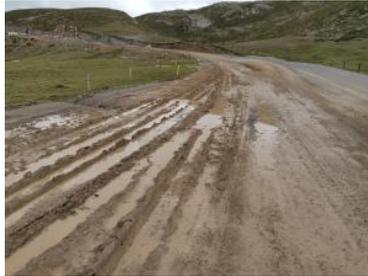
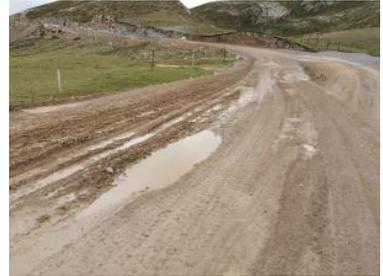
Actividades:
DETERIOROS EN LA VIA
PROGRESIVA: KM 174+900 APROXIMADAMENTE

A LA FECHA SE VERIFICAN DIVERSOS DETERIOROS EN LA VÍA (AHUELLAMIENTOS, EMPOZAMIENTOS DE AGUA, PRESENCIA DE LODO Y OTROS)
ES PRECISO ANOTAR, QUE SITUACIÓN SEMEJANTE A LAS FOTOGRAFÍAS EXPUESTAS SE PRESENTAN EN LOS KMS: 135, 136, 140, 144, 148, 149, 150, 167 AL KM 181 ENTRE OTROS.
POR LO QUE, SE SUGIERE QUE, A TRAVÉS DE LA SUPERVISIÓN EXTERNA DE OBRA – CSO, LA RESPECTIVA EVALUACIÓN, Y DE SER EL CASO, REALIZAR EL MANTENIMIENTO VIAL RESPECTIVO A TRAVÉS DEL CVA, A FIN DE MANTENER LA TRANSITABILIDAD VEHICULAR EN CONDICIONES ESTIPULADAS EN EL EXPEDIENTE TÉCNICO CONTRATADO.

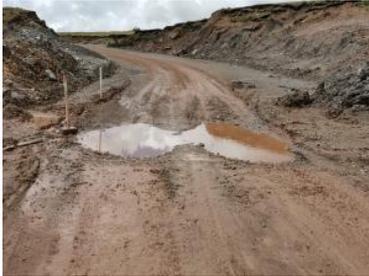
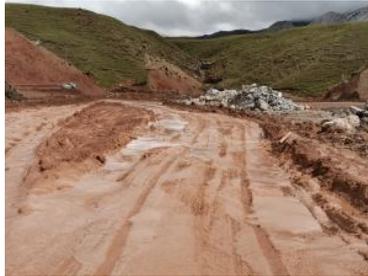
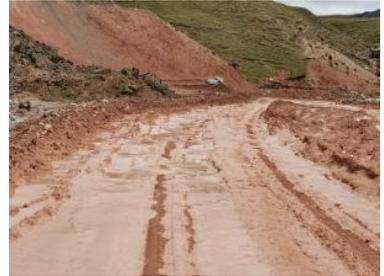
Actividades:
DETERIOROS EN LA VIA
PROGRESIVA: KM 173+150 A KM 173+300 APROXIMADAMENTE

A LA FECHA SE VERIFICAN DIVERSOS DETERIOROS EN LA VÍA (AHUELLAMIENTOS, EMPOZAMIENTOS DE AGUA, PRESENCIA DE LODO Y OTROS)
ES PRECISO ANOTAR, QUE SITUACIÓN SEMEJANTE A LAS FOTOGRAFÍAS EXPUESTAS SE PRESENTAN EN LOS KMS: 135, 136, 140, 144, 148, 149, 150, 167 AL KM 181 ENTRE OTROS.
POR LO QUE, SE SUGIERE QUE, A TRAVÉS DE LA SUPERVISIÓN EXTERNA DE OBRA – CSO, LA RESPECTIVA EVALUACIÓN, Y DE SER EL CASO, REALIZAR EL MANTENIMIENTO VIAL RESPECTIVO A TRAVÉS DEL CVA, A FIN DE MANTENER LA TRANSITABILIDAD VEHICULAR EN CONDICIONES ESTIPULADAS EN EL EXPEDIENTE TÉCNICO CONTRATADO.

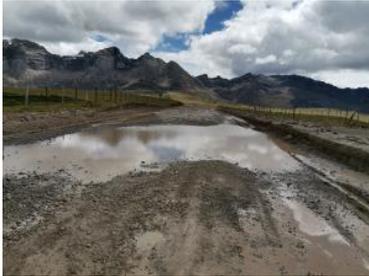
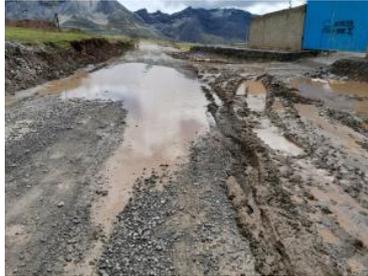
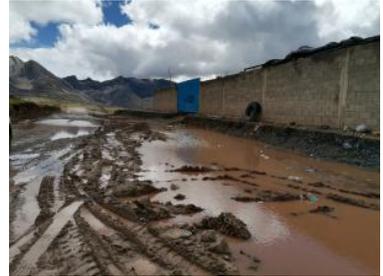
Actividades:
DETERIOROS EN LA VIA
PROGRESIVA: KM 171+900 AL KM 172+200 APROXIMADAMENTE

A LA FECHA SE VERIFICAN DIVERSOS DETERIOROS EN LA VÍA (AHUELLAMIENTOS, EMPOZAMIENTOS DE AGUA, PRESENCIA DE LODO Y OTROS)
ES PRECISO ANOTAR, QUE SITUACIÓN SEMEJANTE A LAS FOTOGRAFÍAS EXPUESTAS SE PRESENTAN EN LOS KMS: 135, 136, 140, 144, 148, 149, 150, 167 AL KM 181 ENTRE OTROS.
POR LO QUE, SE SUGIERE QUE, A TRAVÉS DE LA SUPERVISIÓN EXTERNA DE OBRA – CSO, LA RESPECTIVA EVALUACIÓN, Y DE SER EL CASO, REALIZAR EL MANTENIMIENTO VIAL RESPECTIVO A TRAVÉS DEL CVA, A FIN DE MANTENER LA TRANSITABILIDAD VEHICULAR EN CONDICIONES ESTIPULADAS EN EL EXPEDIENTE TÉCNICO CONTRATADO.

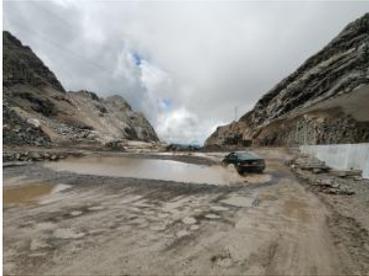
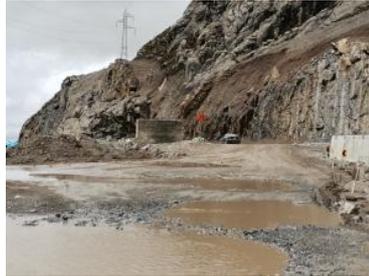
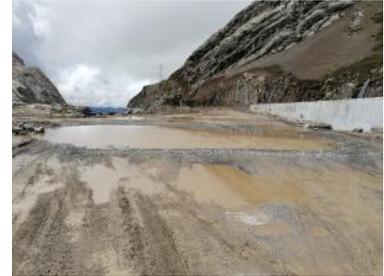
DETERIOROS EN LA VIA
PROGRESIVA: KM 167+500 APROXIMADAMENTE

A LA FECHA SE VERIFICAN DIVERSOS DETERIOROS EN LA VÍA (AHUELLAMIENTOS, EMPOZAMIENTOS DE AGUA, PRESENCIA DE LODO Y OTROS)

ES PRECISO ANOTAR, QUE SITUACIÓN SEMEJANTE A LAS FOTOGRAFÍAS EXPUESTAS SE PRESENTAN EN LOS KMS: 135, 136, 140, 144, 148, 149, 150, 167 AL KM 181 ENTRE OTROS.

POR LO QUE, SE SUGIERE QUE, A TRAVÉS DE LA SUPERVISIÓN EXTERNA DE OBRA – CSO, LA RESPECTIVA EVALUACIÓN, Y DE SER EL CASO, REALIZAR EL MANTENIMIENTO VIAL RESPECTIVO A TRAVÉS DEL CVA, A FIN DE MANTENER LA TRANSITABILIDAD VEHICULAR EN CONDICIONES ESTIPULADAS EN EL EXPEDIENTE TÉCNICO CONTRATADO.
