## BITACORA ELECTRÓNICA DE OBRA

NUMERO DE INFORME : 0037

OBRA: MEJORAMIENTO DE LA CARRETERA OYON - AMBO TRAMO 2 DESVIO CERRO DE PASCO DESVIO CHACAYAN

Visita de monitoreo desde la progresiva 214+500 ( Poblado de Yanahuanca) hasta el KM. 181+000 ( DESVIO CERRO DE PASCO )

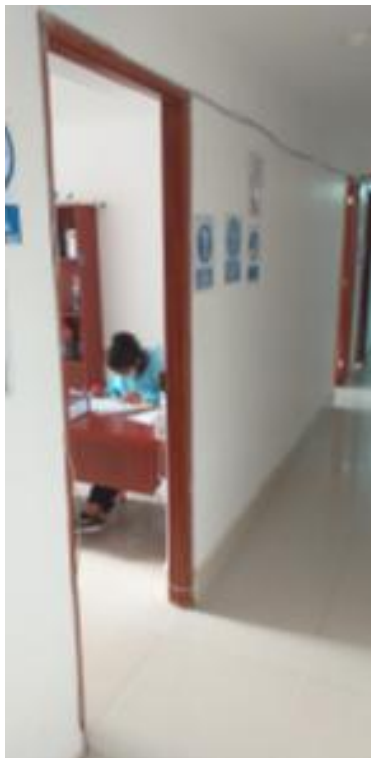
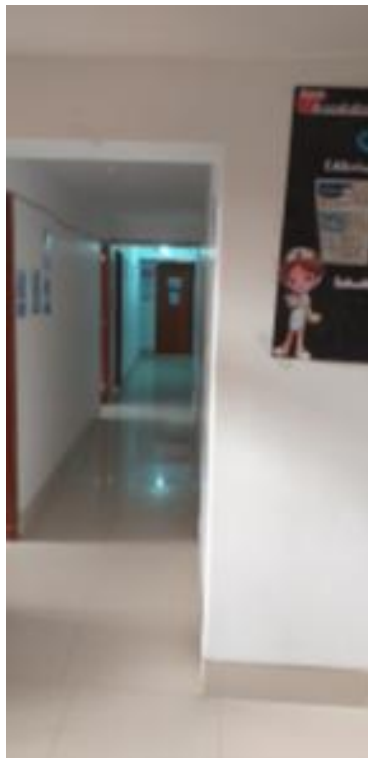
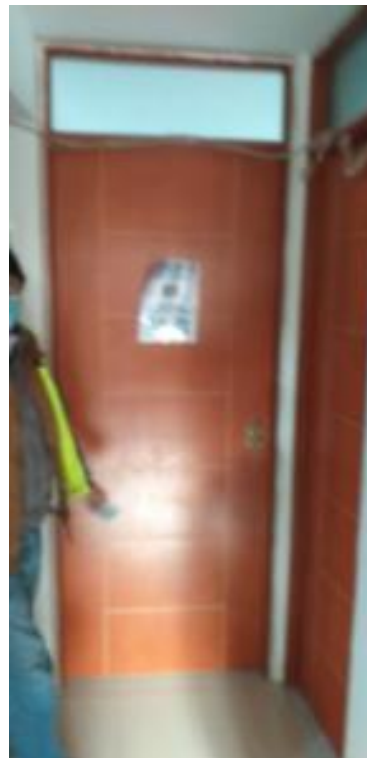
PROGRESIVA KM. 214+500  
VISITA A LAS OFICINAS DE LA SUPERVISIÓN

A altura del KM. 214+500 en el Poblado de Yanahuanca, se realiza la visita a las oficinas de la Supervisión, en búsqueda del cuaderno de obra se logro solo hasta el mes enero 2021, el cuaderno esta en manos del ing. residente de la Contratista.

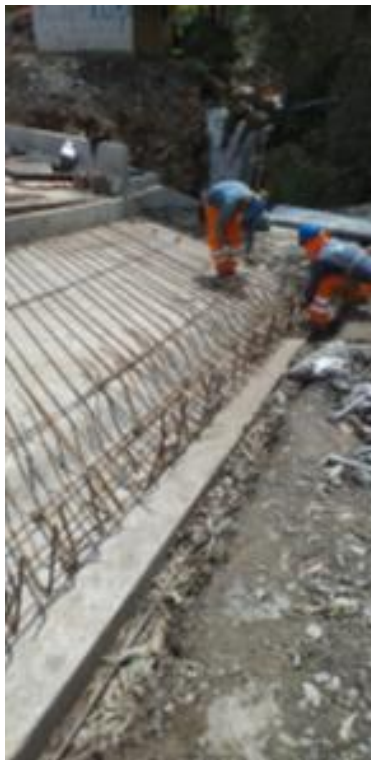
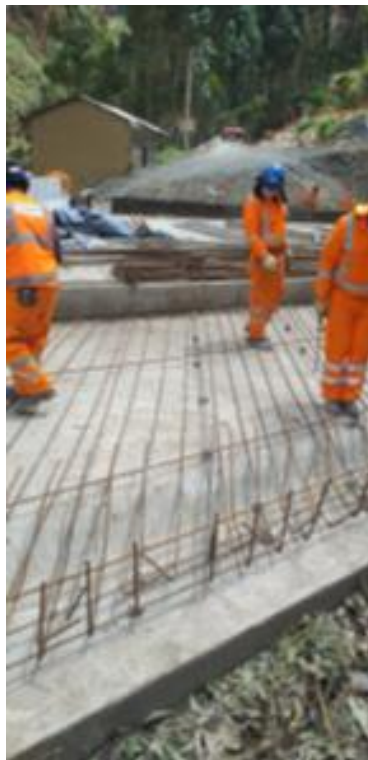
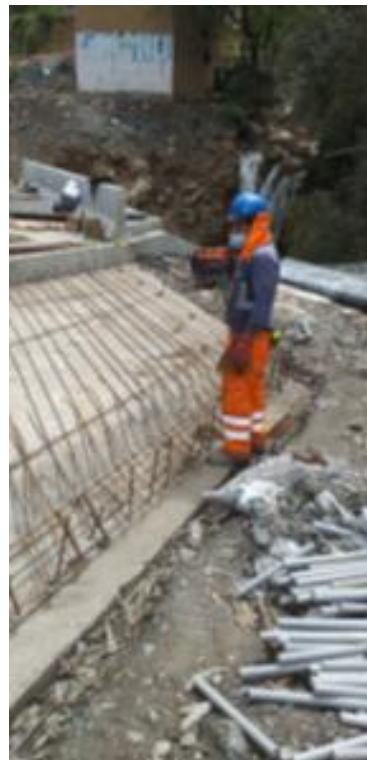
PROGRESIVA KM. 212+028

En la progresiva km. 212+028 Se verifica que se ha realizado el relleno para estructuras tanto en la entrada y salida del puente Huarutambo, además de ha realizado el vaciado de concreto clase H (  $F'_c = 100 \text{ kg/cm}^2$  ) como solado de la losa de aproximación de entrada y salida. Actualmente se realiza la colocación de acero de refuerzo y el encofrado de la losa de aproximación. trabajan: 1 capataz, 12 obreros en la entrada y salida del puente Huarutambo.

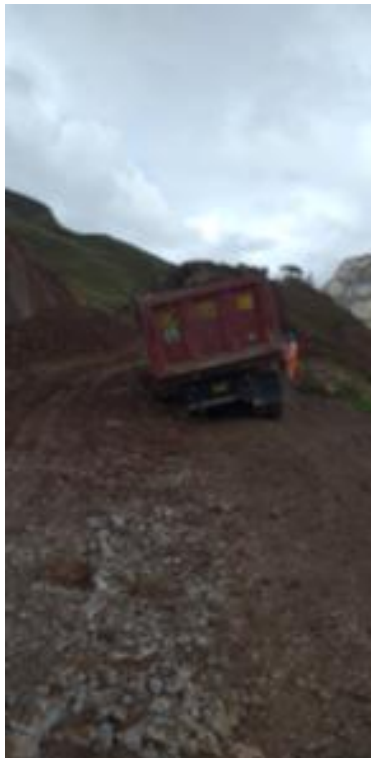
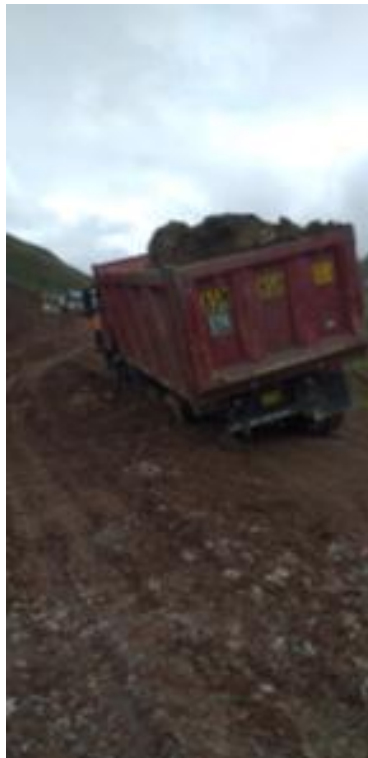
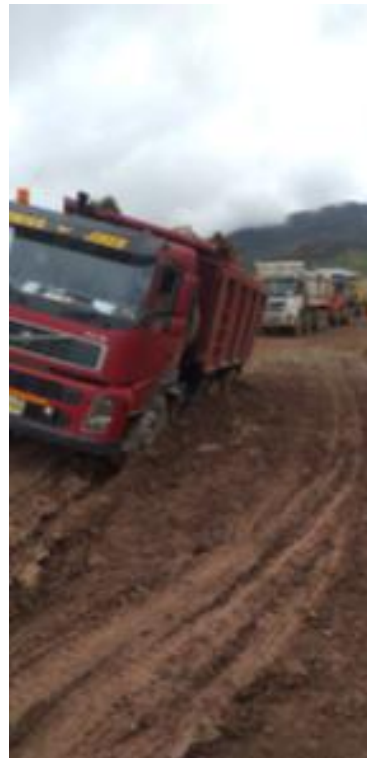
PROGRESIVA KM. 196+960

En la progresiva KM. 196+960 se puede verificar las malas condiciones de la superficie de la vía, las constantes lluvias caídas en la zona alta ocasiona el daño de la vía. en este sitio se puede apreciar rajaduras y desplazamientos del terreno. Los volquetes cargados se quedan atascados.

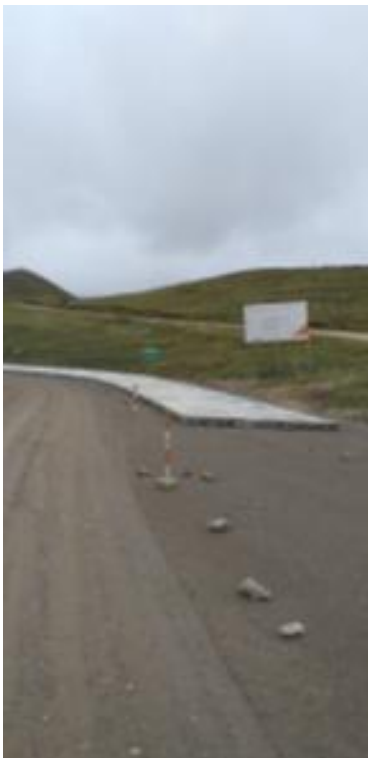
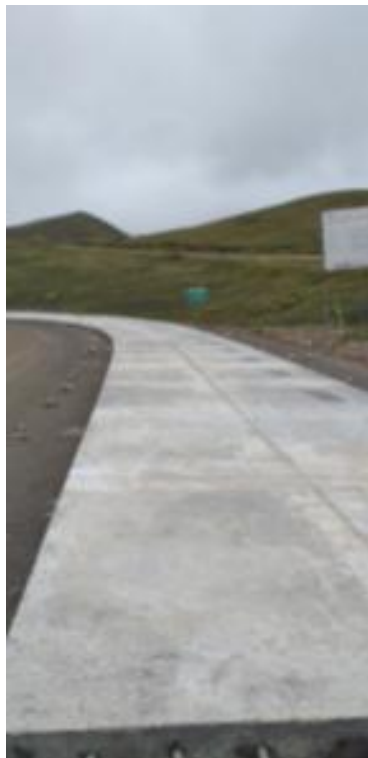
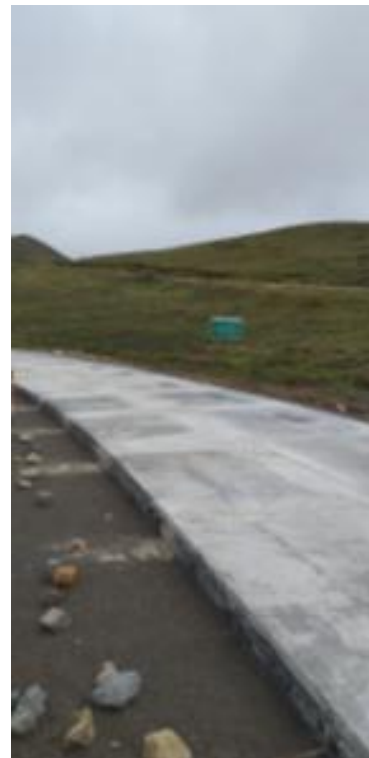
PROGRESIVA KM. 181+100

En la progresiva km. 181+100 se realiza la visita de monitoreo al inicio del tramo II , donde se verifica la construcción de pavimentos de concreto. NO hay actividades en este sector.

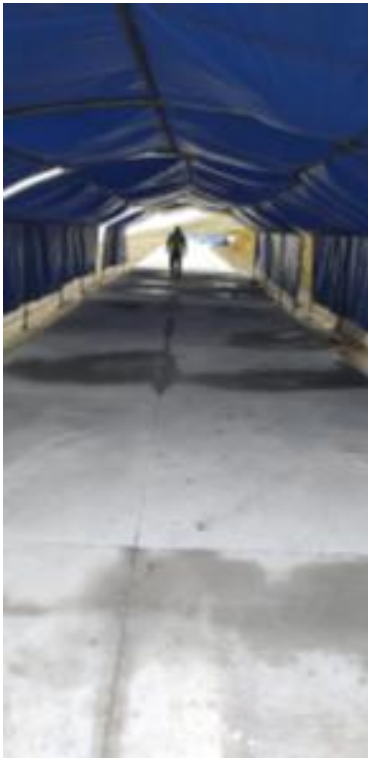
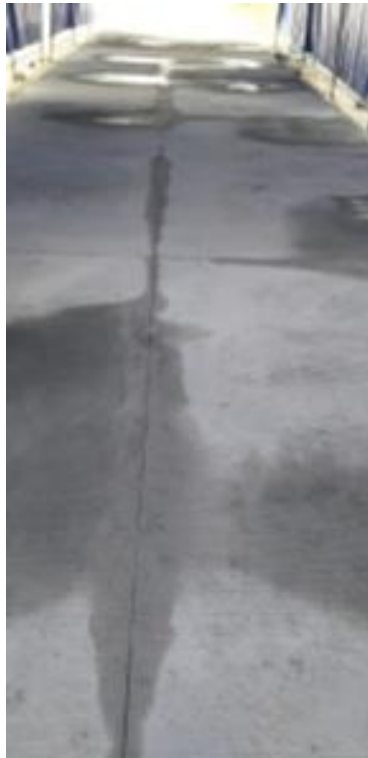
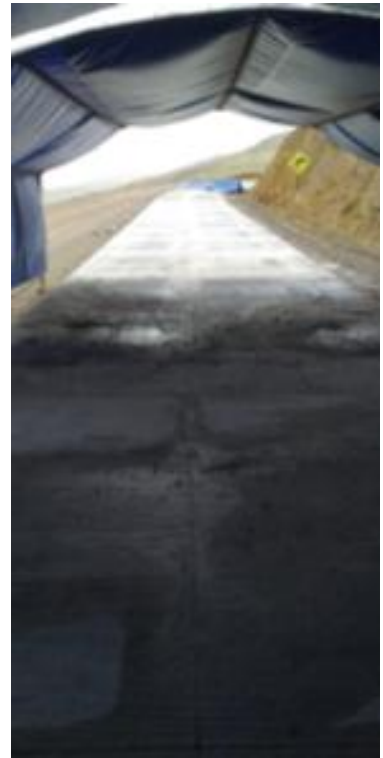
PROGRESIVA KM. 181+335

En la progresiva Km. 181+335 se verifica la construcción de pavimento de concreto hidráulico en un tramo de 40m. aprox. construida de forma manual.

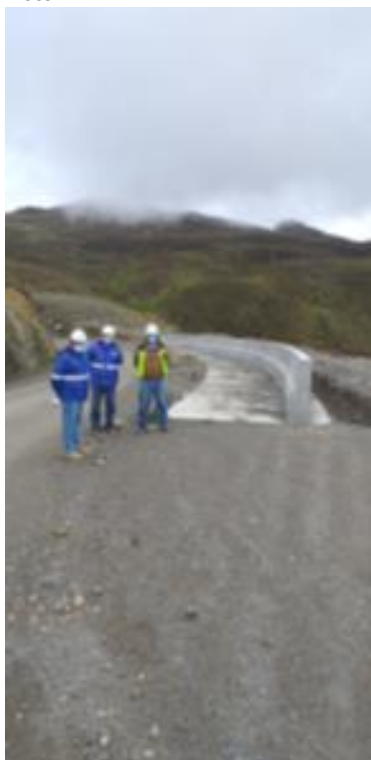
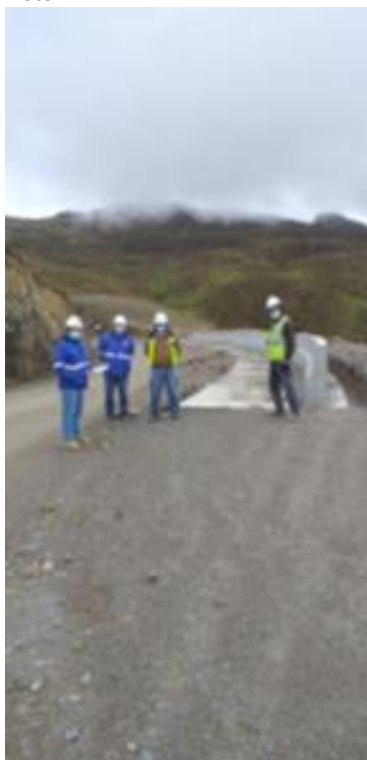
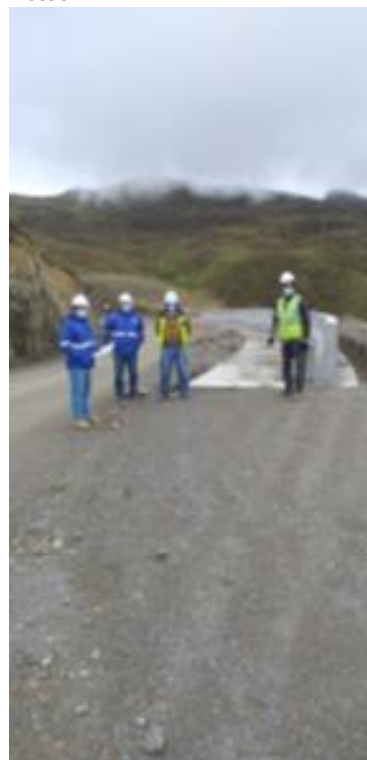
PROGRESIVA KM. 182+365

En la progresiva KM. 182+365 Se realiza la visita de verificación de mayores metrados de partidas de barreras de seguridad. se realiza la visita acompañado por el Ing. Víctor Ariza, especialista en Costos y Valorizaciones en representación de la Supervisión e Ing. Jose Phun ,Jefe de Ingenieria e Ing. Carlos Salcedo especialista de trazo y topografía en representación de la Contratista.

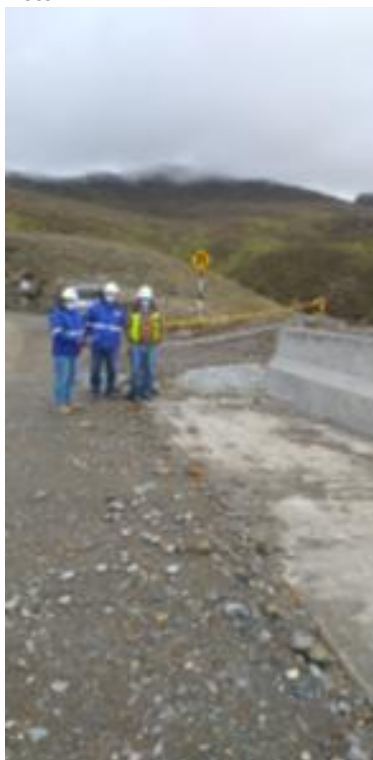
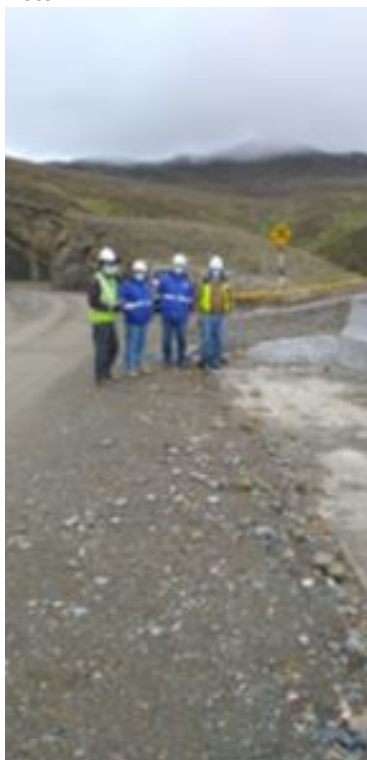
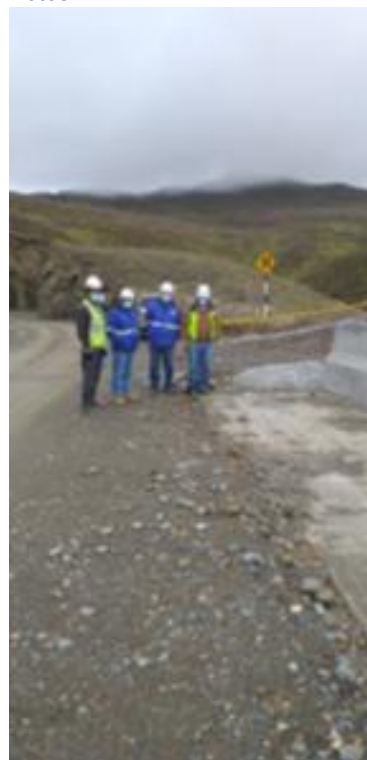
PROGRESIVA KM. 182+365

En la progresiva KM. 182+365 Se realiza la visita de verificación de mayores metrados de partidas de barreras de seguridad. se realiza la visita acompañado por el Ing. Victor Ariza, especialista en Costos y Valorizaciones en representación de la Supervisión e Ing. Jose Phun ,Jefe de Ingenieria e Ing. Carlos Salcedo especialista de trazo y topografía en representación de la Contratista.

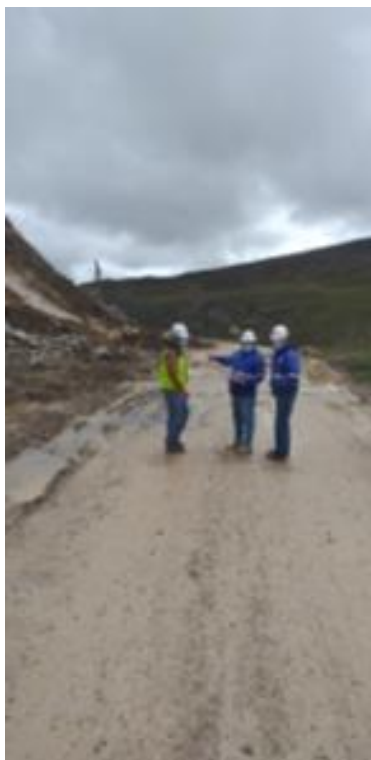
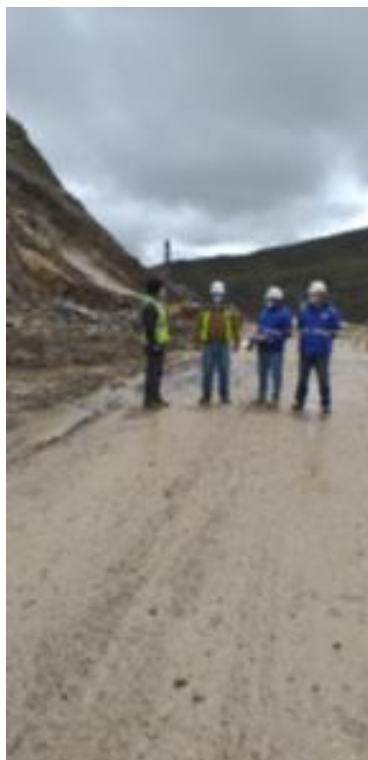
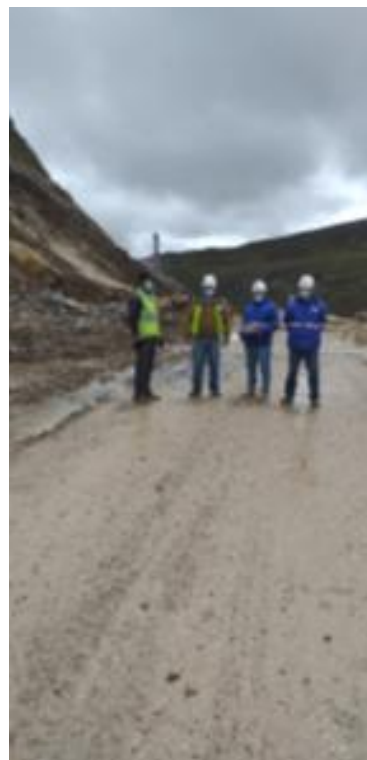
PROGRESIVAS KM. 188+500

En el km. 188+500 se realiza la visita de monitoreo a las zonas donde se realizarán adecuaciones al trazo de la vía, el cual implicará la reducción de muros de contención pero generará mayores metrados en las partidas de cortes de explanación y perfilamientos. La visita al sitio se realiza junto con el ing. Víctor Ariza, especialista en costos y valorizaciones por la Supervisión e Ing. Jose Phun, Jefe de ingeniería e ing. Carlos Salcedo, especialista de trazo y topografía de la Contratista

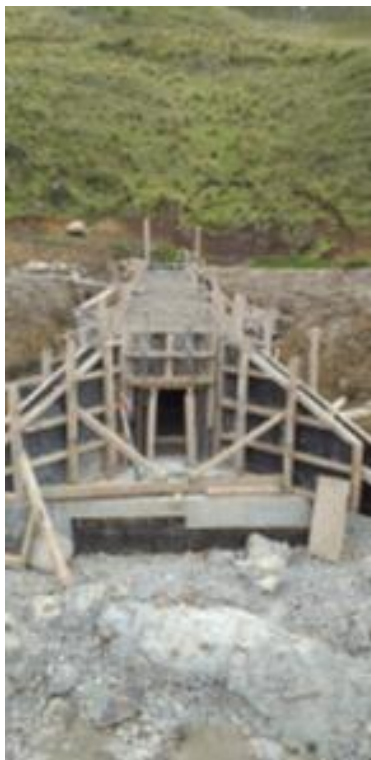
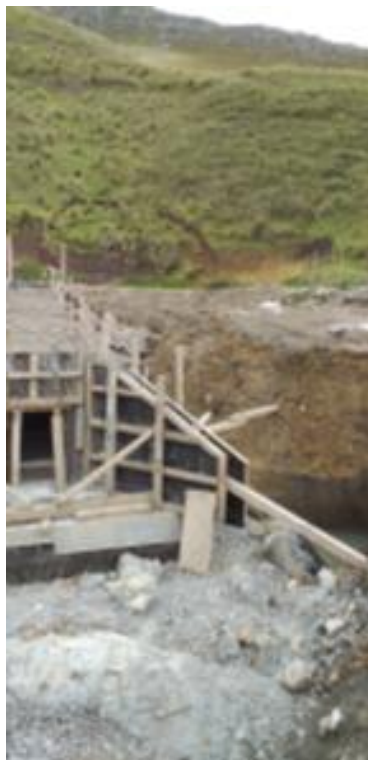
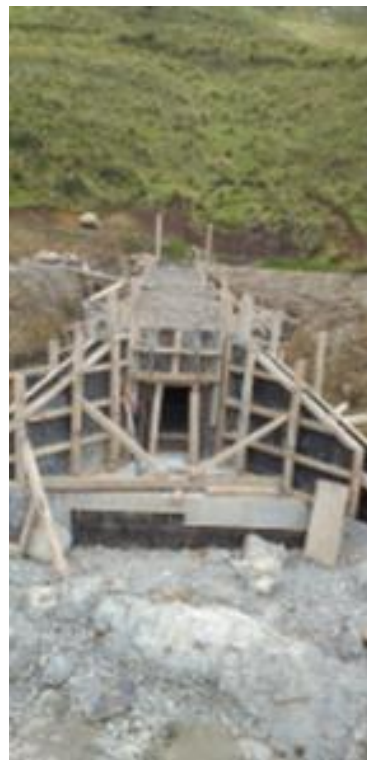
PROGRESIVA KM. 190+550

En la progresiva Km. 190+550 se verifica la realización de construcción de un pontón de concreto, donde se ha vaciado con concreto y se ha colocado el refuerzo metálico y encofrado. falta el desencofrado del mismo.

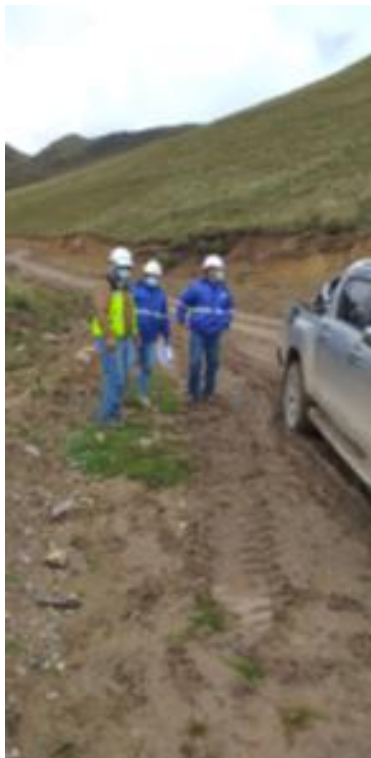
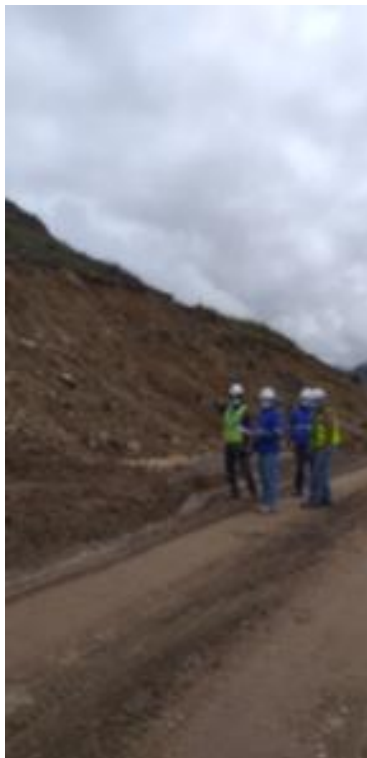
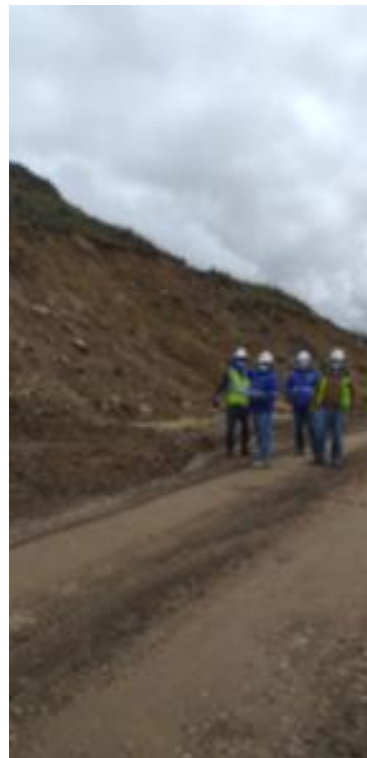
PROGRESIVAS KM. 191+150 a km 191+855

En el km. 191+150 a km. 191+855 se realiza la visita de monitoreo a las zonas donde se realizarán adecuaciones al trazo de la vía, el cual implicará la reducción de muros de contención pero generará mayores metrados en las partidas de cortes de explanación y perfilamientos. La visita al sitio se realiza junto con el ing. Víctor Ariza, especialista en costos y valorizaciones por la Supervisión e Ing. Jose Phun, Jefe de ingeniería e ing. Carlos Salcedo, especialista de trazo y topografía de la Contratista

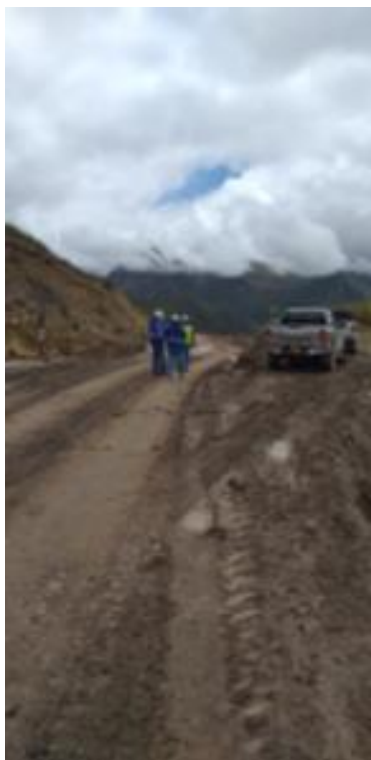
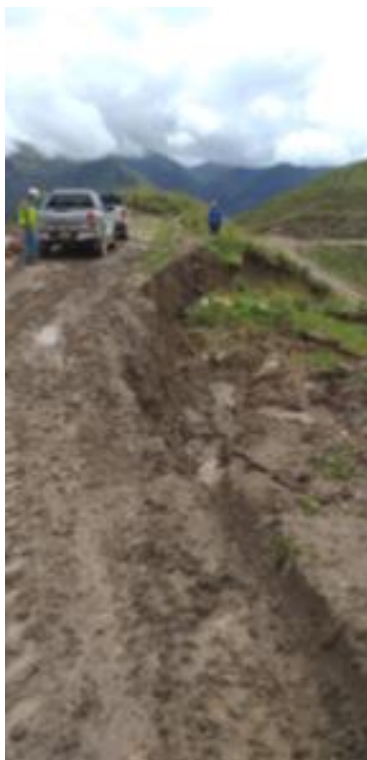
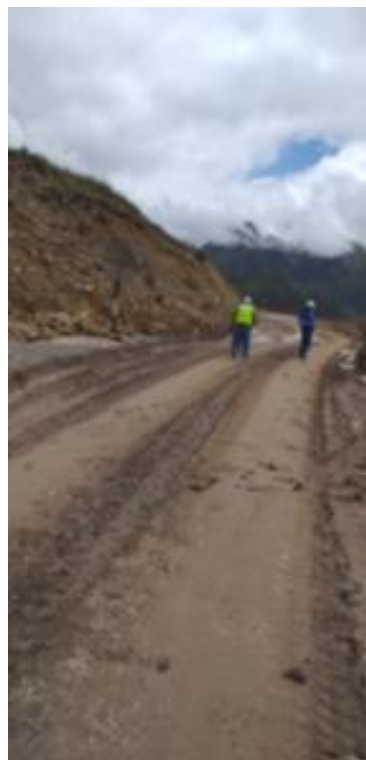
PROGRESIVA KM. 191+250

En el km. 191+250 se realiza la visita de monitoreo a las zonas donde se realizaran adecuaciones al trazo de la vía, el cual implicara la reducción de muros de contención pero generará mayores metrados en las partidas de cortes de explanación y perfilamientos. La visita al sitio se realiza junto con el ing. Victor Ariza, especialista en costos y valorizaciones por la Supervisión e Ing. Jose Phun, Jefe de ingeniería e ing. Carlos Salcedo, especialista de trazo y topografía de la Contratista

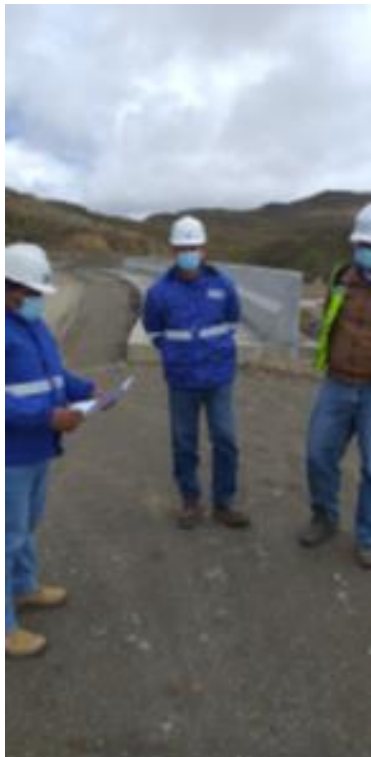
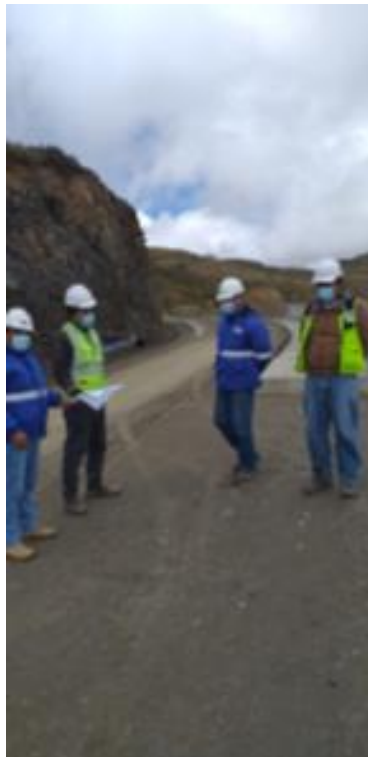
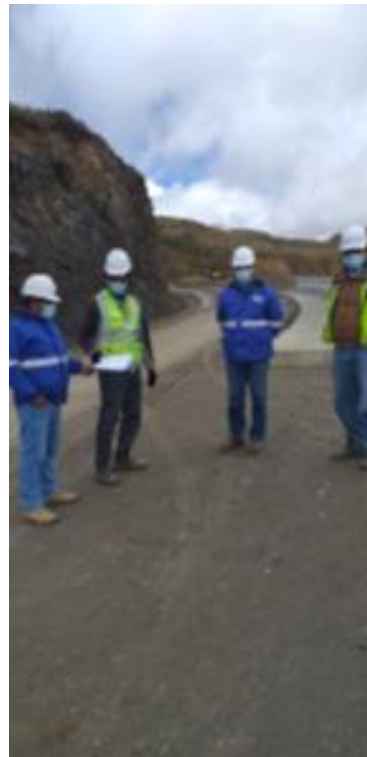
PROGRESIVA KM. 182+965

En la progresiva KM. 182+965 Se realiza la visita de verificación de mayores metrados de partidas de barreras de seguridad. se realiza la visita acompañado por el Ing. Victor Ariza, especialista en Costos y Valorizaciones en representación de la Supervisión e Ing. Jose Phun ,Jefe de Ingenieria e Ing. Carlos Salcedo especialista de trazo y topografía en representación de la Contratista.

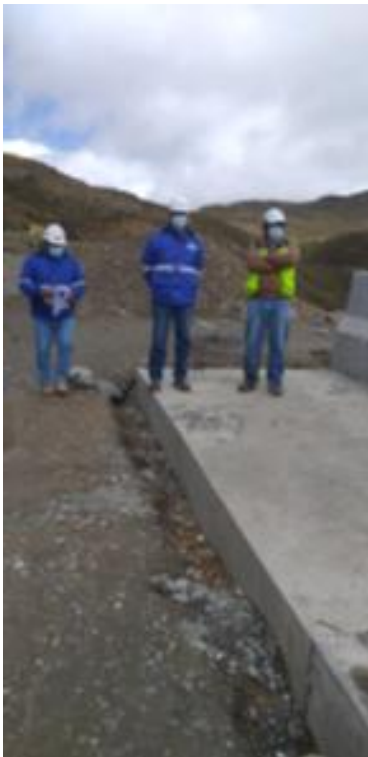
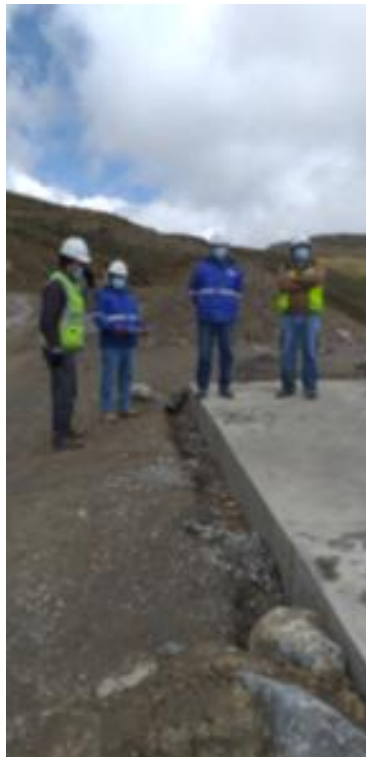
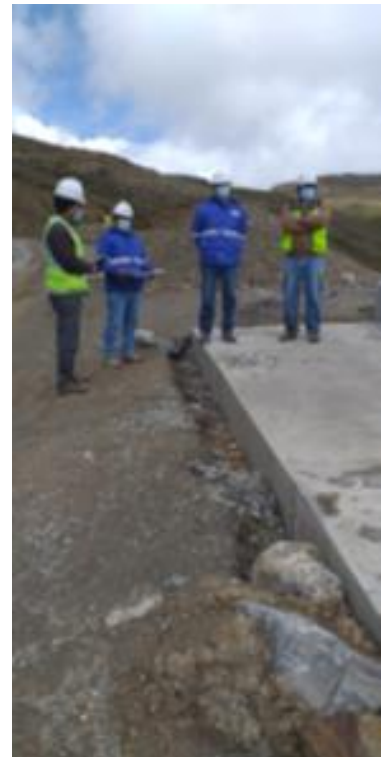
PROGRESIVA KM. 182+990

En la progresiva KM. 182+365 Se realiza la visita de verificación de mayores metrados de partidas de barreras de seguridad. se realiza la visita acompañado por el Ing. Victor Ariza, especialista en Costos y Valorizaciones en representación de la Supervisión e Ing. Jose Phun ,Jefe de Ingenieria e Ing. Carlos Salcedo especialista de trazo y topografía en representación de la Contratista.

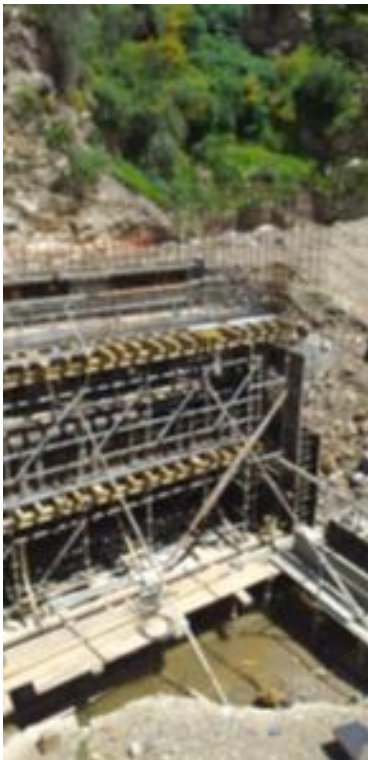
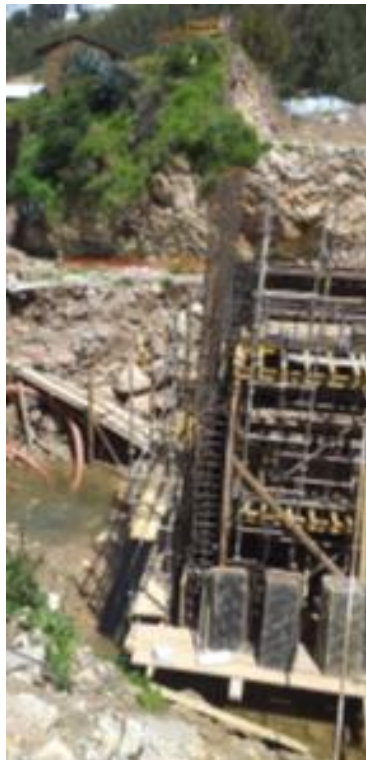
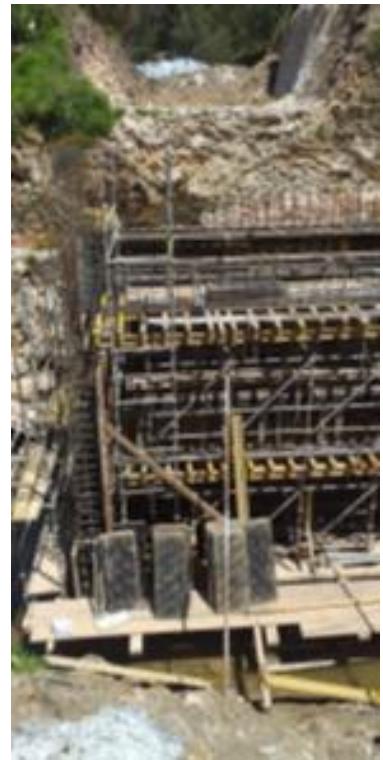
En la progresiva km. 204+926 se verifica la construcción de estribo de salida del puente mayor Grau. se ha realizado la colocación de acero de refuerzo y encofrado del estribo de salida del puente. Actualmente no hay trabajadores en el frente de trabajo.

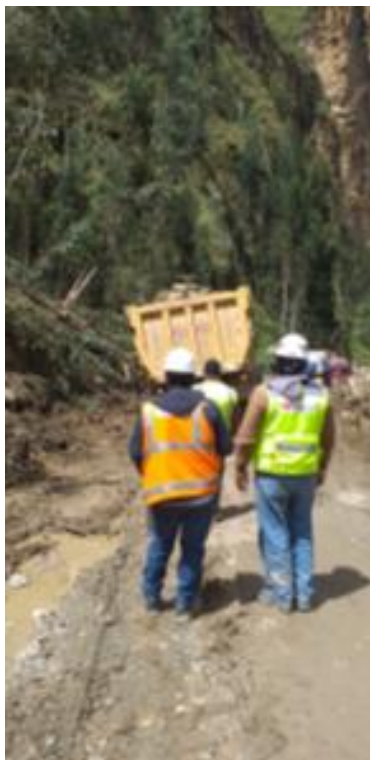
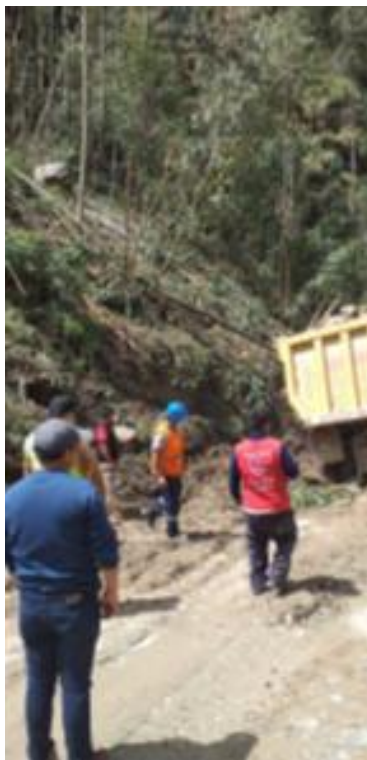
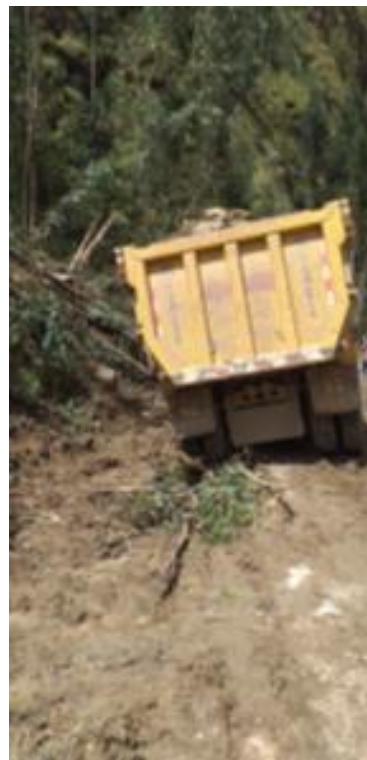
PROGRESIVA KM. 212+200

- 8) INCIDENTE: El día domingo 11-04-2021 a las 8 am en la zona de huarautambo a ocurrido un huaico ocasionando un gran daño al talud superior y a la superficie de rodamiento generando un gran congestionamiento vehicular, arboles de eucalipto impidiendo el paso de peatones a los centros de votación, paso de vehículos que quedaron atrapados en el barro implicando paralización del transito en ese sector.

En la progresiva Km. 212+200 El día Domingo 11-04-2020 a las 8 am. ocurrió un derrumbe con huaico, ocasionando la interrupción del transito en la zona, se ha dado paso parcial, por el despeje de arboles ,ramas y barro, sin embargo el día de hoy se ha atascado un volquete, interrumpiendo el paso de vehiculos.

Se recomienda nuevamente el incremento de señalización provisional vertical en las zonas angostas y con curvas como medida de Seguridad Vial
