BITACORA ELECTRÓNICA DE OBRA

REGISTRO DE LA BITACORA Y FOTO DEL CUADERNO DE OBRA

OBRA: MEJORAMIENTO DE LA CARRETERA OYON - AMBO TRAMO 2 DESVIO CERRO DE PASCO DESVIO CHACAYAN

Visita de monitoreo desde la progresiva 214+500 (Poblado de Yanahuanca) hasta el KM. 230+000 (DESVIO CHACAYAN)

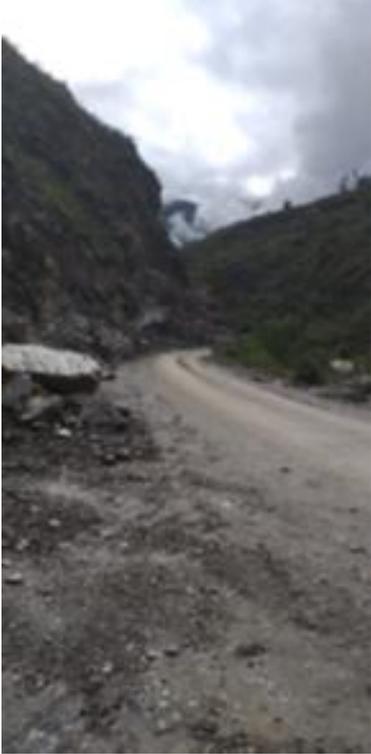
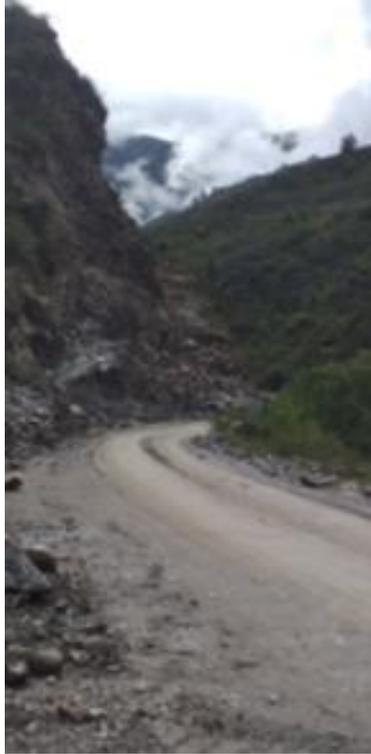
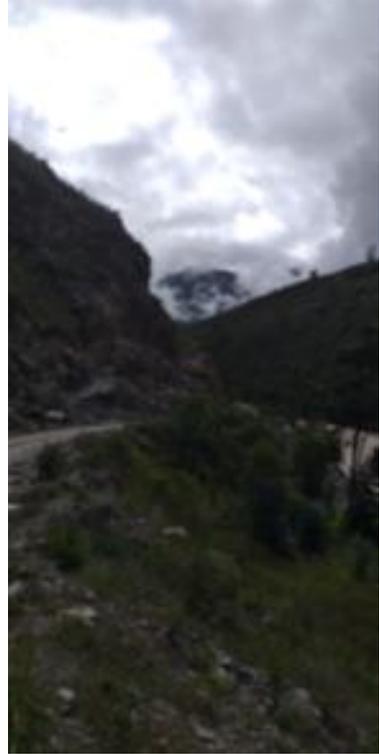
Actividades:
PROGRESIVA KM. 227+500
200.0 MOVIMIENTO DE TIERRAS
205.C EXCAVACION DE EXPLANACIONES EN ROCA FIJA

CDescripcion _____:
En la progresiva km. 227+500 se realiza la excavación de explanaciones en roca fija. se utiliza una excavadora de oruga y un cargador frontal . trabajan 1 capataz, 2 obreros, 2 operadores, 2 vigías.

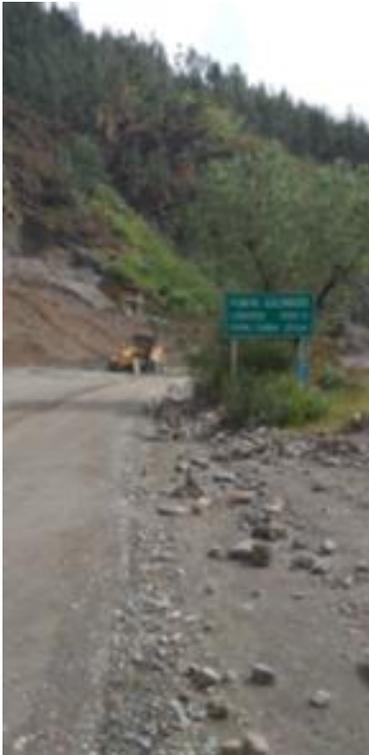
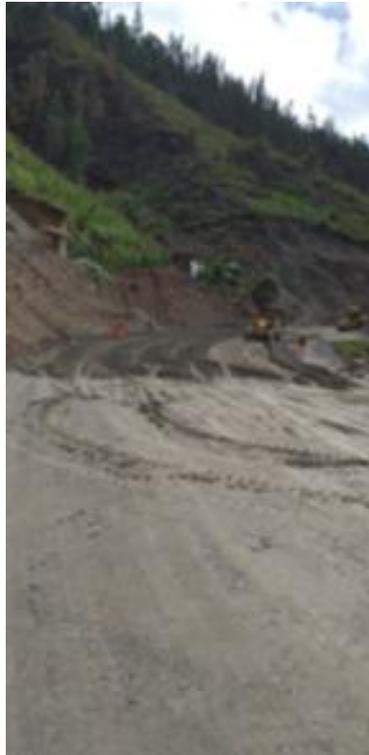
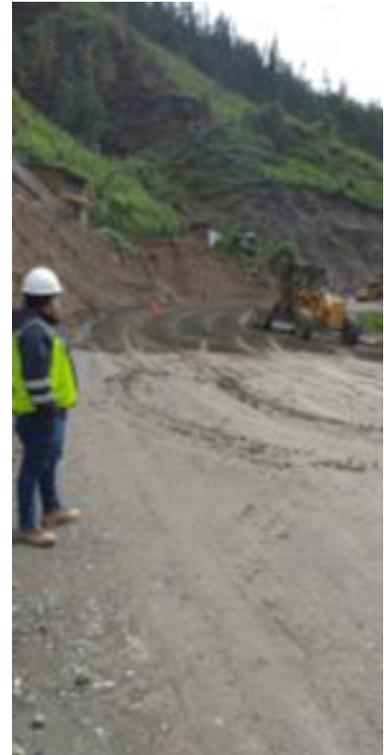
Actividades:
PROGRESIVA KM. 229+700 a KM. 229+900
200.0 MOVIMIENTOS DE TIERRAS
210.A CONFORMACION DE TERRAPLENES

CDescripcion_____:
En las progresivas km. 229+700 a Km. 229+900 se realiza la conformación de terraplenes . Se utiliza una motoniveladora, una compactadora de rodillo y un cisterna. trabajan: 1 capataz, 2 operadores, 1 chofer, 2 obreros, 2 vigías.

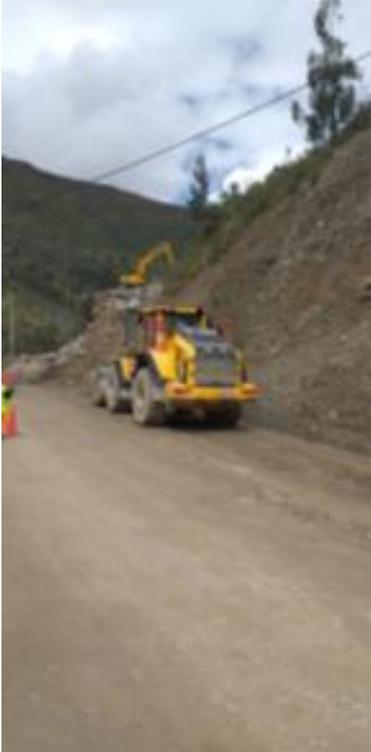
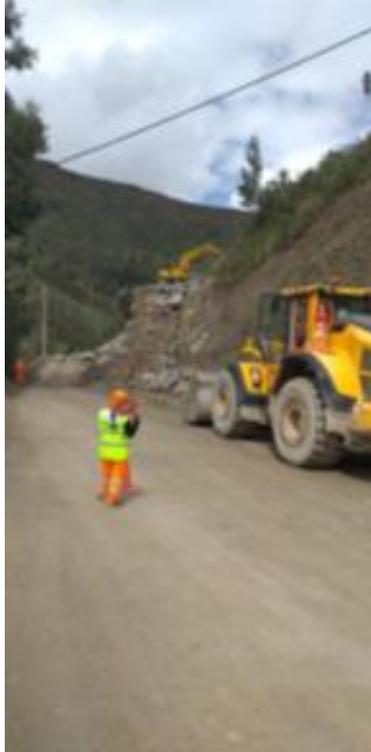
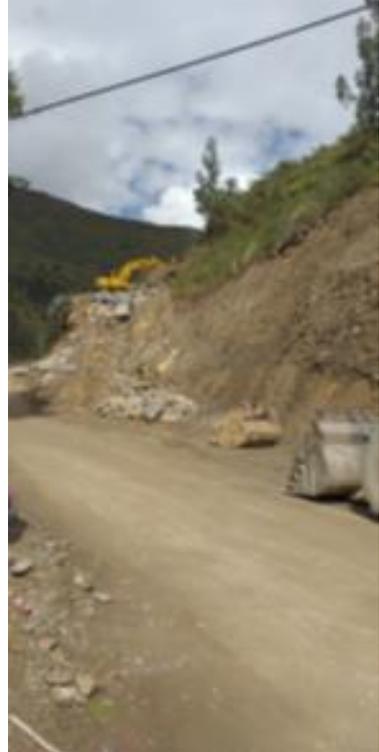
Actividades:
PROGRESIVA KM. 227+500
200.0 MOVIMIENTO DE TIERRAS
205.C EXCAVACION DE EXPLANACIONES EN ROCA FIJA

CDescripcion _____:
En la progresiva km. 227+500 se realiza la excavación de explanaciones en roca fija. se utiliza una excavadora de oruga y un cargador frontal . trabajan 1 capataz, 2 obreros, 2 operadores, 2 vigías.

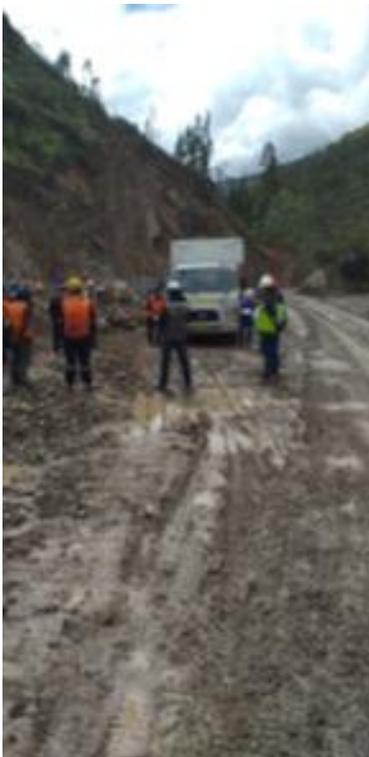
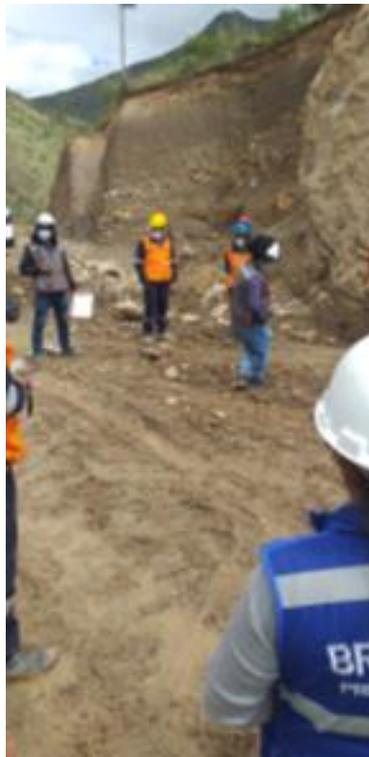
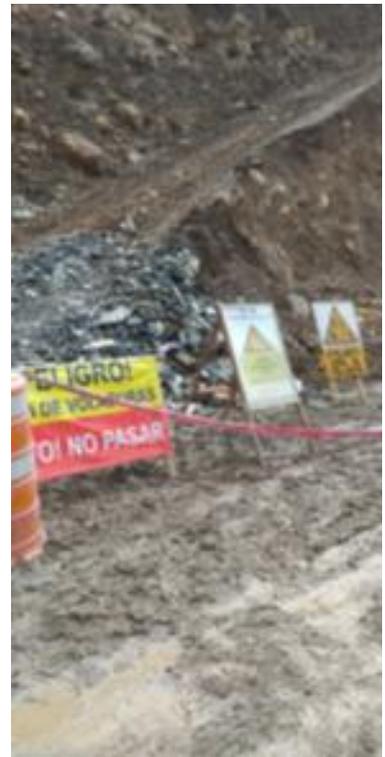
PROGRESIVA KM. 226+700 A KM. 226+740

En el km 226+700 a km. 226+740 Se realiza el mitín de voladura para la realización de excavación de explanaciones en roca fija. participan 5 vigias, 2 ing. de minas, 1 ing. de seguridad. 2 tecnicos de seguridad, 1 ing. de Seguridad de la Supervisión

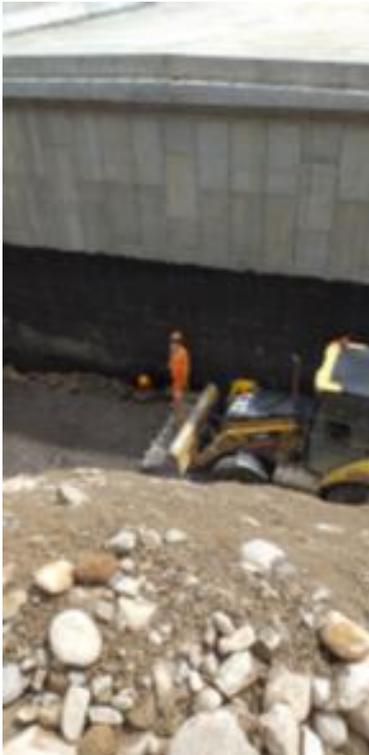
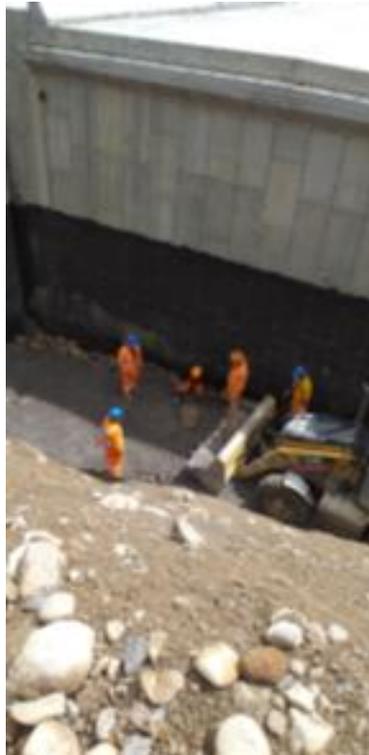
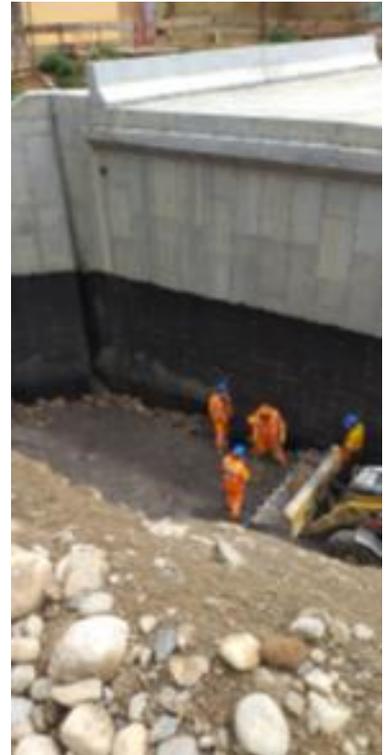
PROGRESIVA KM. 223+369
1000.0 PUNTES MENORES : PUENTE MICHIVILCA
1000.3 ESTRIBOS
605.A RELLENO PARA ESTRUCTURAS

En la progresiva km. 223+369 Se realiza un relleno tipo filtro en la zona de estribos del puente menor Michivilca. Se utiliza una retroexcavadora. trabajan: 1 capataz, 1 operador, 4 obreros , 2vigias.

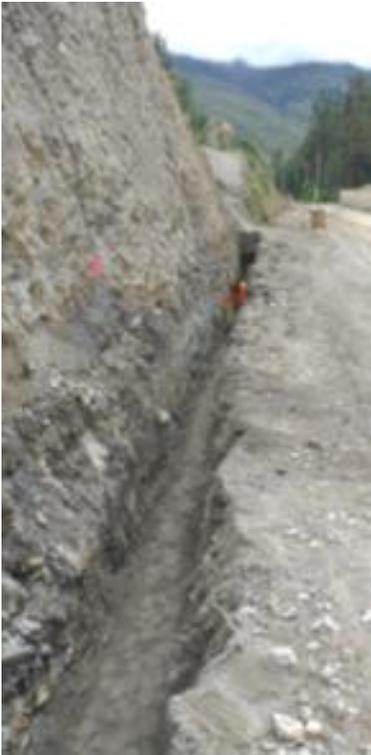
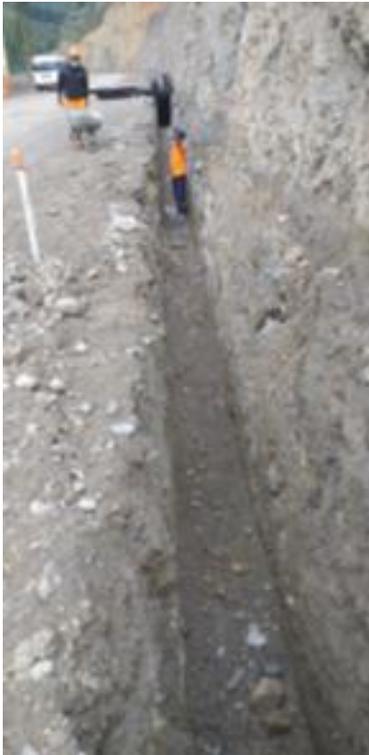
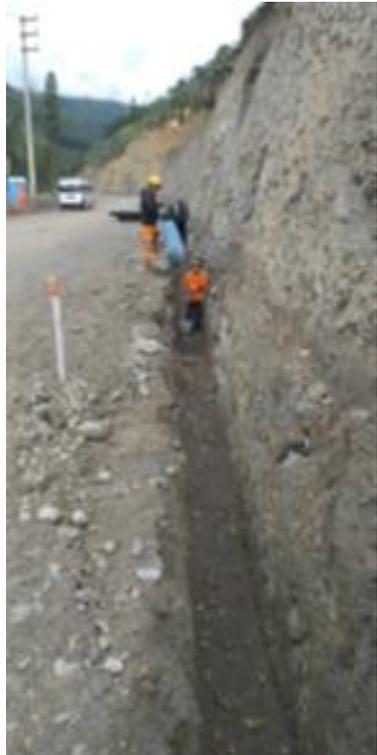
Actividades:
PROGRESIVA KM. 222+440 a KM. 222+380
600.0 OBRAS DE ARTE Y DRENAJE
601.A EXCAVACION NO CLASIFICADA PARA ESTRUCTURA

CDescripcion_____:
En las progresivas km. 222+440 a Km. 222+380, se realiza la excavacion no clasificada para estructura para la construcción de sub drenes. Se utiliza una retroexcavadora, trabajan: 1 capataz, 2 obreros, 1 operador.

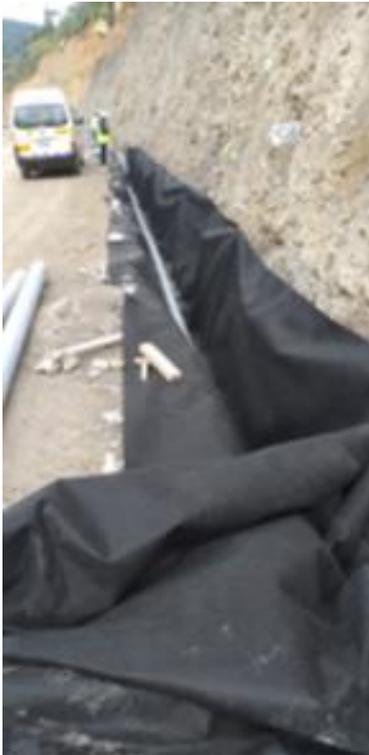
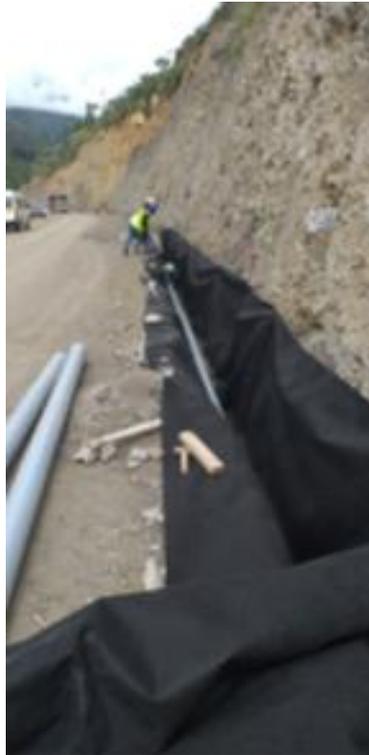
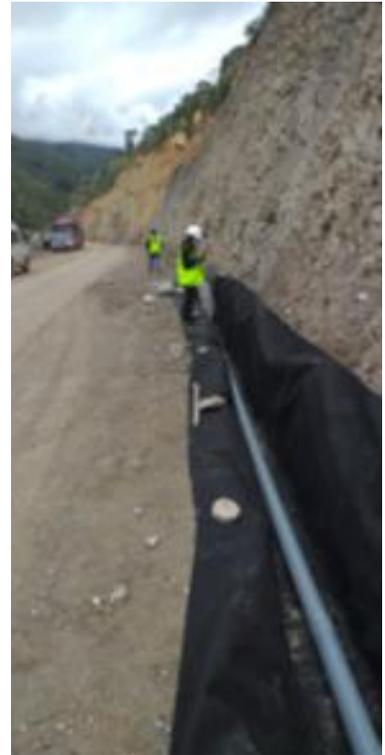
**PROGRESIVA KM. 222+379 a KM. 222+440
600.0 OBRAS DE ARTE Y DRENAJE
649.E TUBERIA RIGIDA PERFORADA (6")
650.G GEOTEXTIL NO TEJIDO CLASE 1**

En la progresiva km. 222+379 a km. 222+480 se realiza la colocación de manto geotextil no tejido clase 1 y la colocación de tubería rígida perforada de 6". trabajan: 1 capataz, 2 obreros

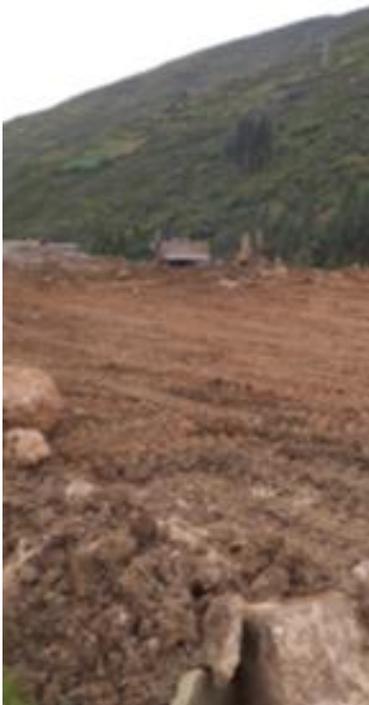
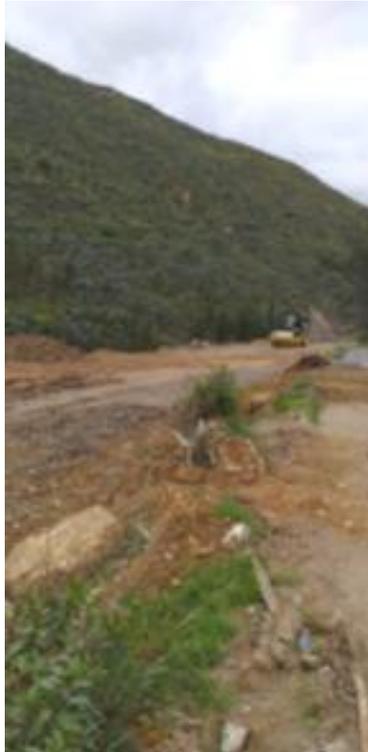
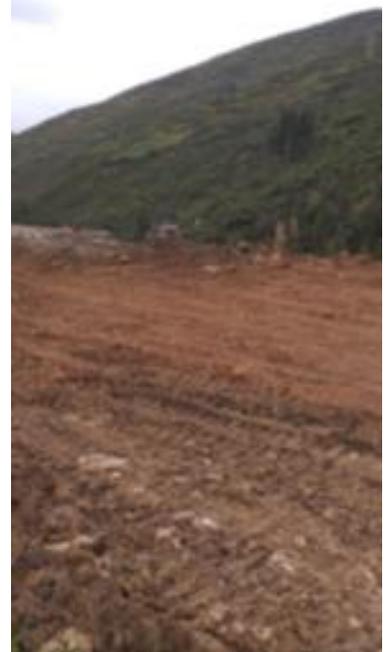
Actividades:
PROGRESIVA KM. 220+200
900.0 PROTECCION AMBIENTAL
907 PROGRAMA DE CIERRE DE OBRA
907.C ACONDICIONAMIENTO DE DESECHOS Y MATERIALES EXCEDENTE

En la progresiva Km. 220+200 Se realiza el acondicionamiento de desechos y material excedente como programa de cierre de obra de protección ambiental. Se utiliza un tractor de empuje, una compactadora de rodillo. Trabajan: 1 capataz, 2 operadores, 2 vigías.

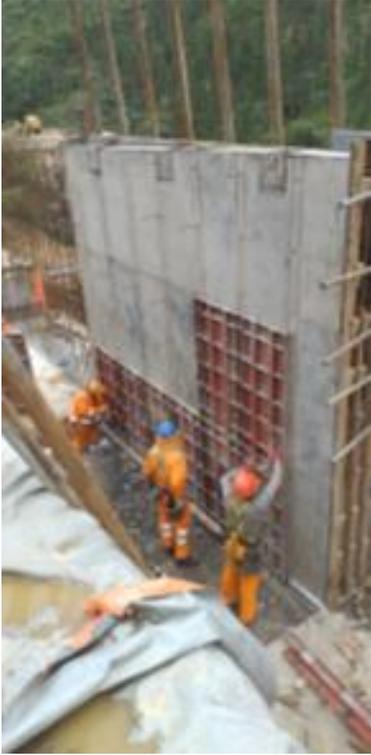
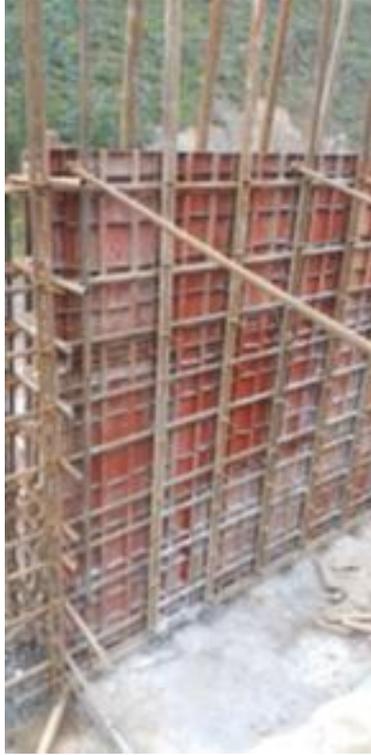
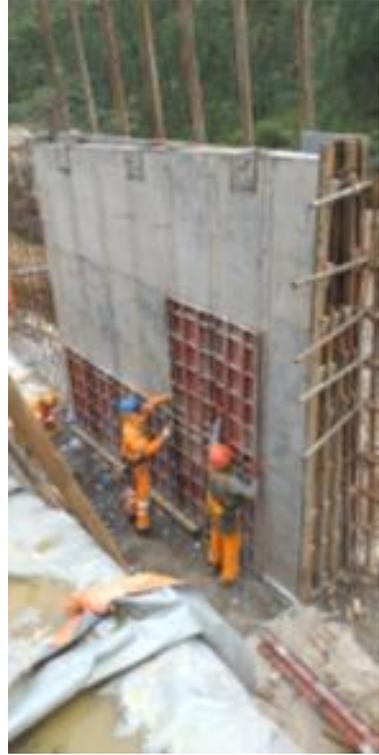
Actividades:
PROGRESIVA KM. 220+120 A 220+140
600.0 OBRAS DE ARTE Y DRENAJE
612.A ENCOFRADO Y DESENCOFRADO PARA OBRAS DE ARTE

CDescripcion_____:
En la progresiva KM. 220+120 a km. 222+140 Se realiza el desencofrado de los muros de concreto armado construidos. trabajan 1 capataz, 6 obreros.
