## BITACORA ELECTRÓNICA DE OBRA

| Si | 61 | 13-04-2021 | Carretera Chuquicara-Puente<br>Quiroz – Tauca-Cabana-<br>Huandoval-Pallasca, Tramo:<br>Tauca- Pallasca | NATALY SUSI CABALLON<br>PAUCAR |

INFORME DIARIO N°61-2021-MNT. TAUCA-PALLASCA/NSCP

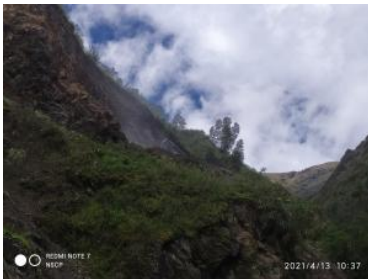
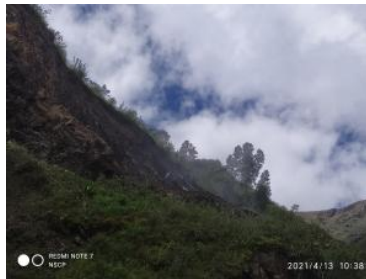
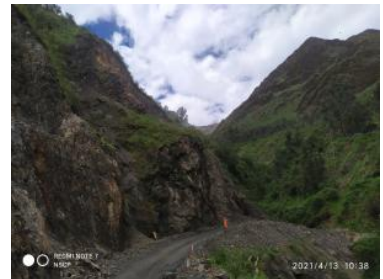
CORTE Y CARGUÍO UBICADO EN EL KM 7+890 - KM 7+910.

**CDescripcion\_\_\_\_\_:**MO: 01 CAPATAZ, 1 OFICIAL, 1 PERSONALES DE PISO, 7 OPERADORES, 2 VIGÍAS.  
EM: 1 EXCAVADORA SOBRE ORUGA, 6 VOLQUETES.**Foto1:**

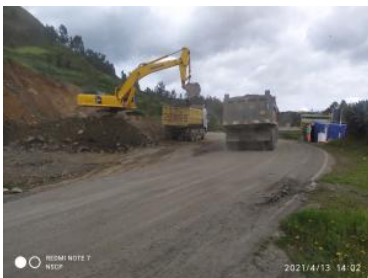
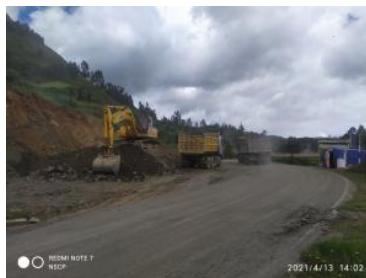
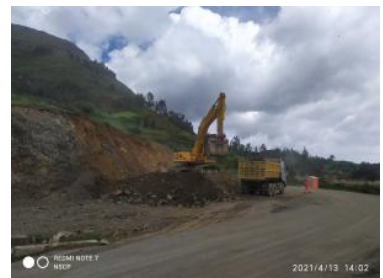
CORTE Y CARGUÍO UBICADO EN EL KM 1+ 360

**CDescripcion\_\_\_\_\_:**MO: 1 CAPATAZ, 1 PERSONAL DE PISO, 3 OPERADORES, 2 VIGÍAS.  
EM: 1 EXCAVADORA SOBRE ORUGA, 2 VOLQUETES.  
- SUBCONTRATA "BC"**Foto1:**

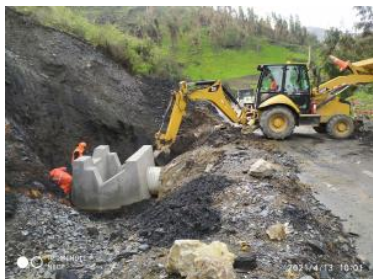
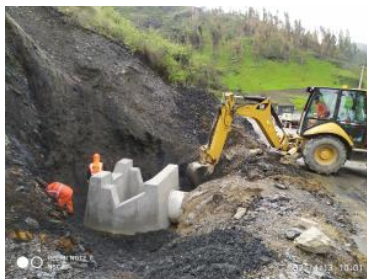
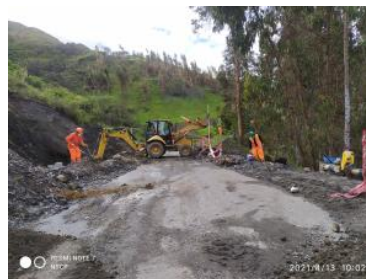
RELLENO DE CABEZAL DE ENTRADA DE ALCANTARILLA TMC ø36 UBICADO EN  
EL KM 21+370.

MO: 1 OFICIAL, 2 PEONES, 1 OPERADOR, 1 AUXILIAR DE SUELOS DE  
SUPERVISIÓN, ING. PREVENCIÓNISTA, 2 VIGÍAS.EM: 1 RETROEXCAVADORA, 2 COMPACTADORAS VIBRATORIAS,  
HERRAMIENTAS MANUALES.

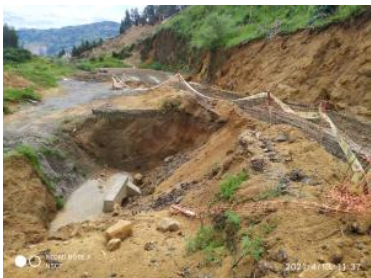
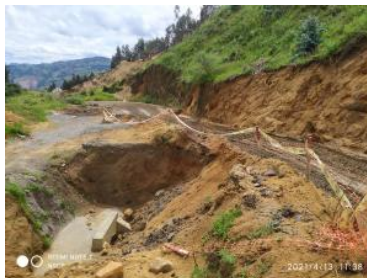
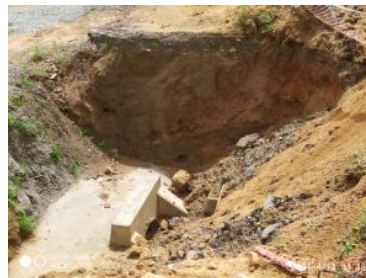
ALCANTARILLA TMC 36 OBSTRUIDA KM 4+380.

-SE APRECIA QUE, LA ALCANTARILLA ESTA OBSTRUIDA A CONSECUENCIA DE LOS MANTENIMIENTO VIAL SIN TOMAR LAS MEDIDAS DE PROTECCIÓN PARA NO PERJUDICAR EL CABEZAL DE ENTRADA DE LA ALCANTARILLA.

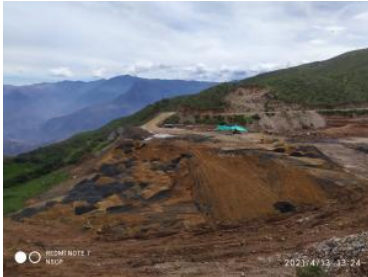
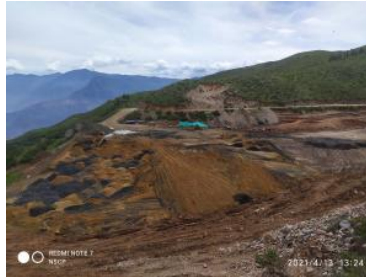
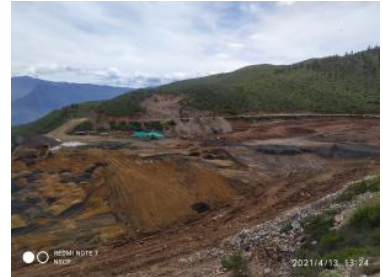
EXTENDIDO Y CONFORMACIÓN DE PLATAFORMA EN DME1 HUACHASPINA  
APROBADA EN EL ADICIONAL N° 01) UBICADO A -6.7 KM DEL INICIO DEL TRAMO.

MO: 2 CONTROLADORES, 24 OPERADORES, 2 VIGÍAS.

EM: 1 TRACTOR SOBRE ORUGA, 23 VOLQUETES, 2 LUMINARIAS.
