## BITACORA ELECTRÓNICA DE OBRA

| Si | 62 | 14-04-2021 | Carretera Chuquicara-Puente<br>Quiroz – Tauca-Cabana-<br>Huandoval-Pallasca, Tramo:<br>Tauca- Pallasca | NATALY SUSI CABALLON<br>PAUCAR |

INFORME DIARIO N°62-2021-MNT. TAUCA-PALLASCA/NSCP

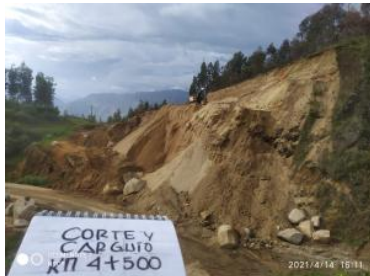
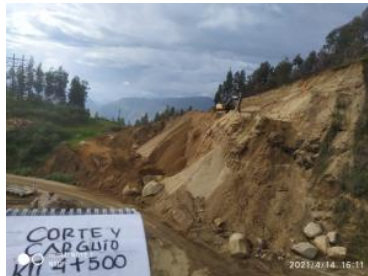
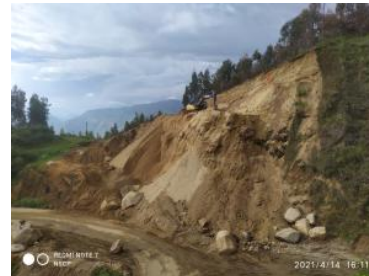
CORTE Y CARGUÍO UBICADO EN EL KM 4+500.

MO: 1 CAPATAZ, 2 PERSONAL DE PISO, 5 OPERADORES, 2 VIGÍAS.  
EM: 1 EXCAVADORA SOBRE ORUGA, 4 VOLQUETES.  
- SUBCONTRATA "ENTREVÍAS"

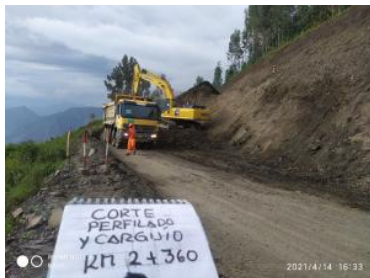
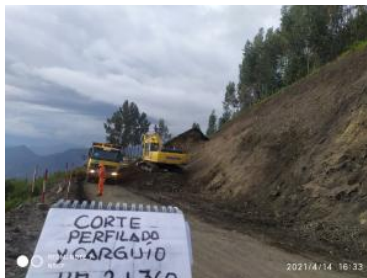
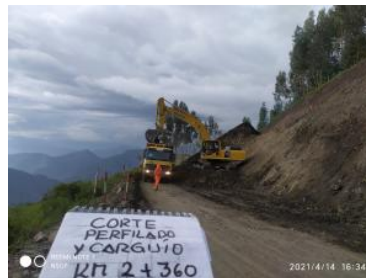
CORTE, PERFILADO Y CARGUÍO UBICADO EN EL KM 2+360.

MO: 1 CAPATAZ, 1 PERSONAL DE PISO, 12 OPERADORES, 2 VIGÍAS.  
EM: 1 EXCAVADORA SOBRE ORUGA, 11 VOLQUETES.  
- SUBCONTRATA "ENTREVÍAS"

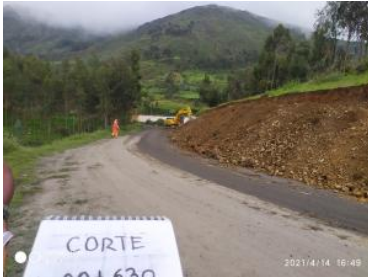
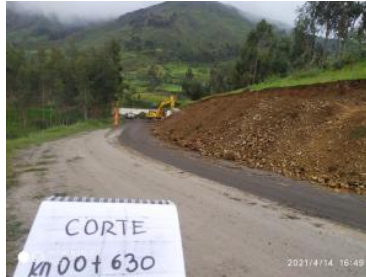
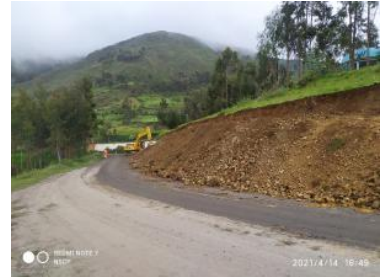
CORTE UBICADO EN EL KM 0+630.

**CDescripcion\_\_\_\_\_:**MO: 1 CAPATAZ, 1 PERSONAL DE PISO, 1 OPERADOR, 2 VIGÍAS.  
EM: 1 EXCAVADORA SOBRE ORUGA.  
- SUBCONTRATA "ENTREVÍAS"**Foto1:**

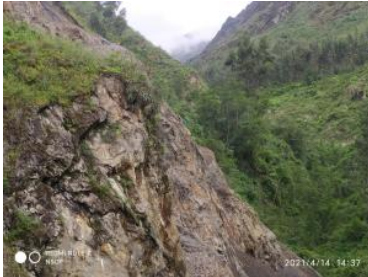
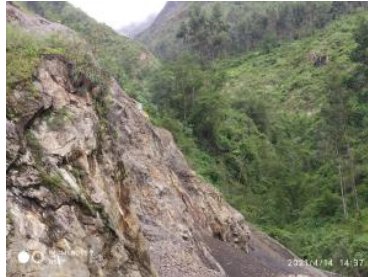
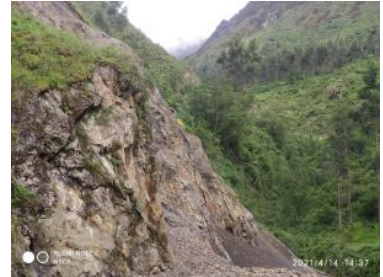
CORTE Y LIMPIEZA DEL MATERIAL CORTADO PARA GENERAR TRANSITABILIDAD  
EN LA VIA, KM 7+890 - KM 7+910.

MO: 1 OFICIAL, 2 PERSONALES DE PISO, 1 OPERADOR, 2 VIGÍAS.  
EM: 1 EXCAVADORA SOBRE ORUGA.

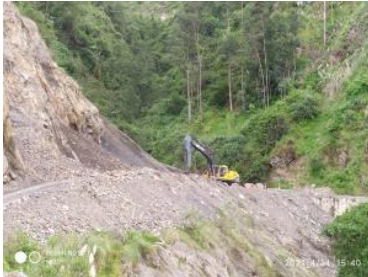
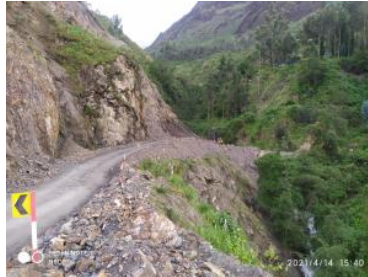
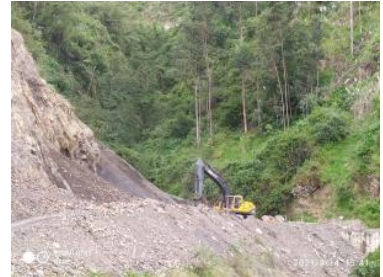
**PERÚ****Ministerio  
de Transportes  
y Comunicaciones****MINISTERIO DE TRANSPORTES Y COMUNICACIONES****Panel Fotográfico de la Bitacora de Obras****Personal Encargado:****NATALY SUSI CABALLON  
PAUCAR****Nivel:****No Aplica****Fecha De Fotografía:****14-04-2021****Actividades:****CORTE Y LIMPIEZA DEL MATERIAL CORTADO PARA GENERAR TRANSITABILIDAD  
EN LA VÍA, KM 7+890 – KM 7+ 910.****CDescripcion\_\_\_\_\_:****MO: 1 OFICIAL, 2 PERSONALES DE PISO, 1 OPERADOR, 2 VIGÍAS.  
EM: 1 EXCAVADORA SOBRE ORUGA.****Foto1:**

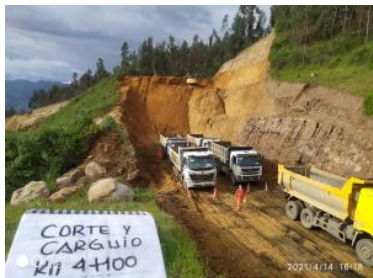
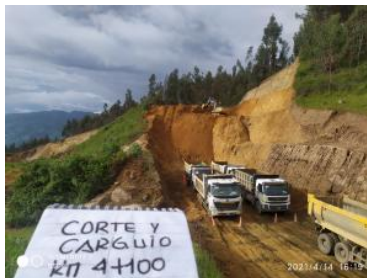
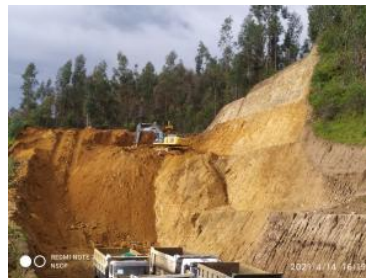
CORTE Y CARGUÍO UBICADO EN EL KM 4+100.

MO: 1 CAPATAZ, 1 OFICIAL, 1 PERSONAL DE PISO, 11 OPERADORES, 2 VIGÍAS.  
EM: 1 EXCAVADORA SOBRE ORUGA, 1 TRACTOR, 9 VOLQUETES, 2ILUMINARIAS.  
- SUBCONTRATA "ENTREVIAS"

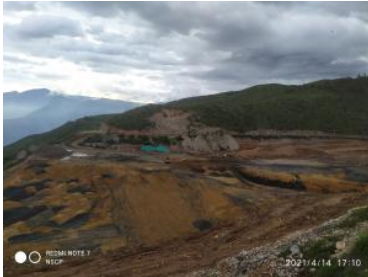
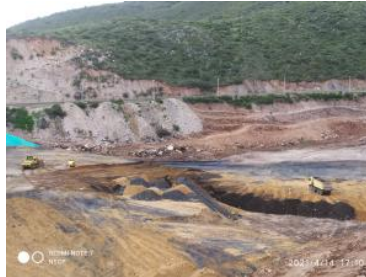
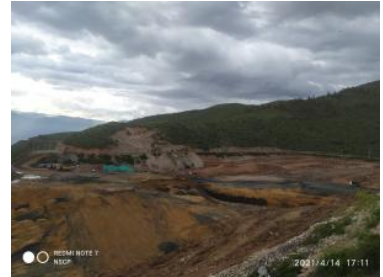
EXTENDIDO Y CONFORMACIÓN DE PLATAFORMA EN DME1 HUACHASPINA APROBADA EN EL ADICIONAL N° 01) UBICADO A -6.7 KM DEL INICIO DEL TRAMO.

MO: 2 CONTROLADORES, 25 OPERADORES, 2 VIGÍAS.

EM: 1 TRACTOR SOBRE ORUGA, 24 VOLQUETES, 2 LUMINARIAS.

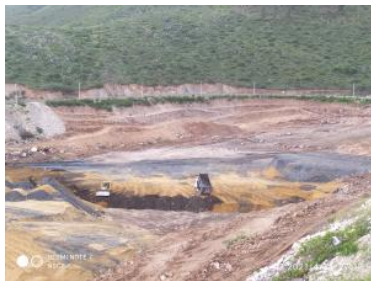
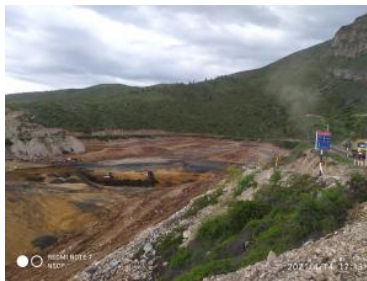
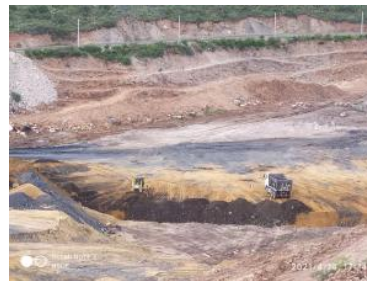
EXTENDIDO Y CONFORMACIÓN DE PLATAFORMA EN DME1 HUACHASPINA  
APROBADA EN EL ADICIONAL N° 01) UBICADO A -6.7 KM DEL INICIO DEL TRAMO.

MO: 2 CONTROLADORES, 25 OPERADORES, 2 VIGÍAS.

EM: 1 TRACTOR SOBRE ORUGA, 24 VOLQUETES, 2 LUMINARIAS.
