## BITACORA ELECTRÓNICA DE OBRA

NUMERO DE INFORME : 0039

OBRA: MEJORAMIENTO DE LA CARRETERA OYON - AMBO TRAMO 2 DESVIO CERRO DE PASCO DESVIO CHACAYAN

TRAMO 2 progresiva km. 181+000 a la progresiva km. 230+000

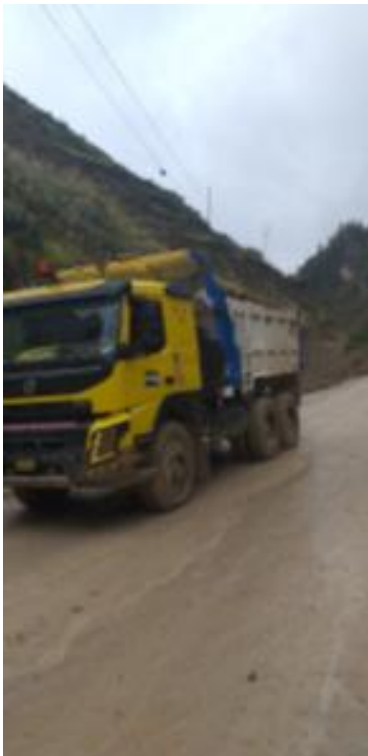
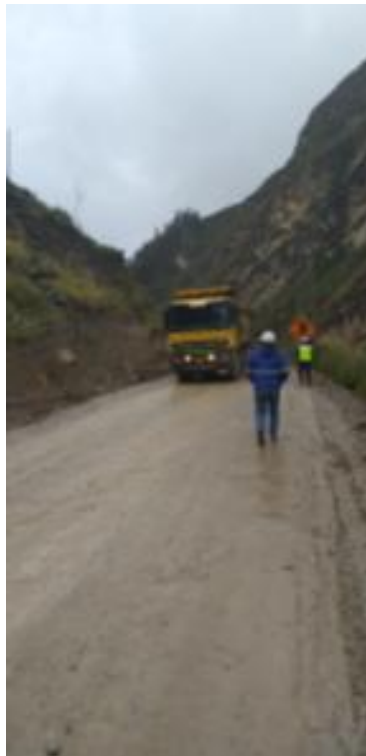
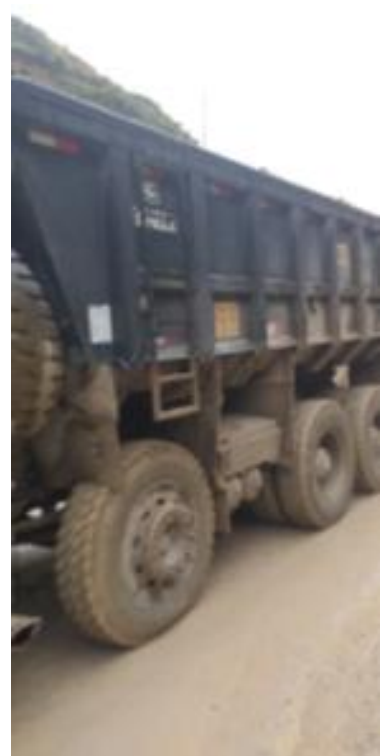
PROGRESIVA 209+600

En la progresiva km. 209+600 se realiza el transporte de eliminación a dme para distancias mayores de 1 km. . Utiliza: 1 cargador frontal, 20 volquetes, trabajan : 1 capataz, 2 obreros, 20 choferes, 1 operador, 2 vigias.

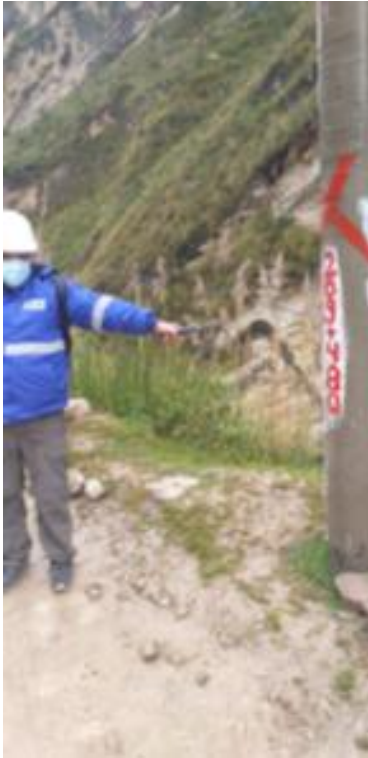
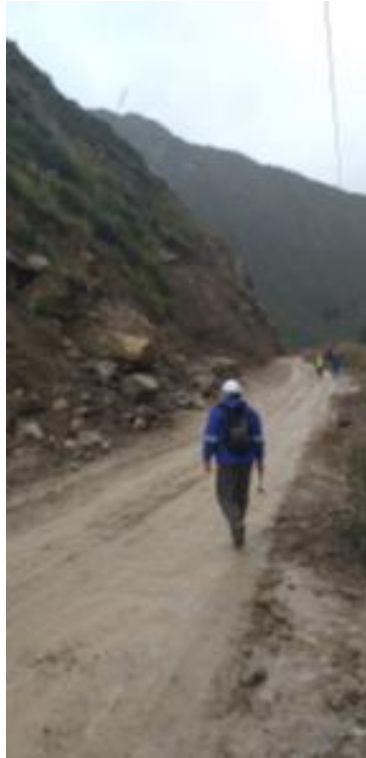
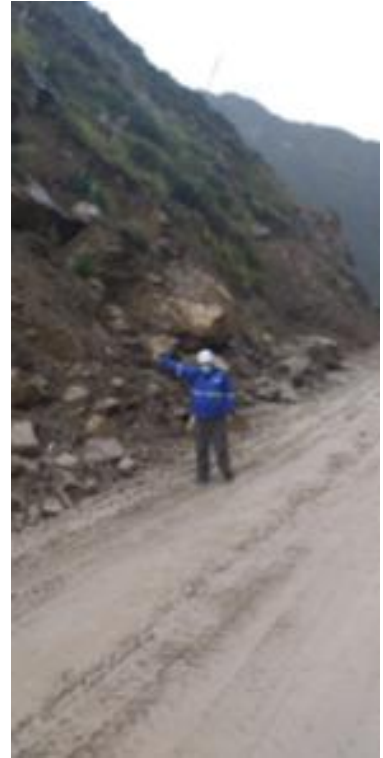
En la progresiva km. 209+480 se realiza visita de monitoreo en las zonas inestables del tramo II, acompañando a los especialistas de geología de la Supervisión y Contratista.

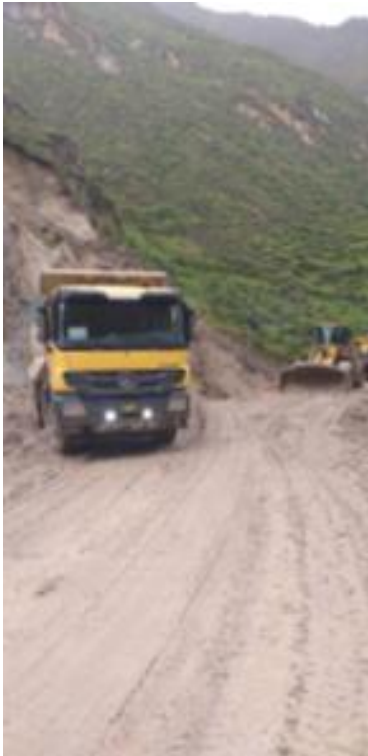
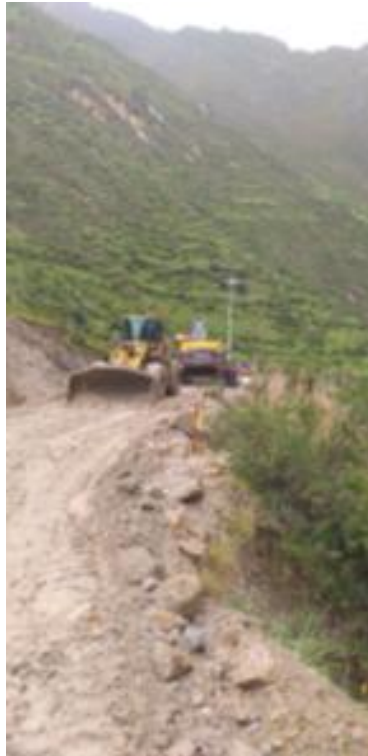
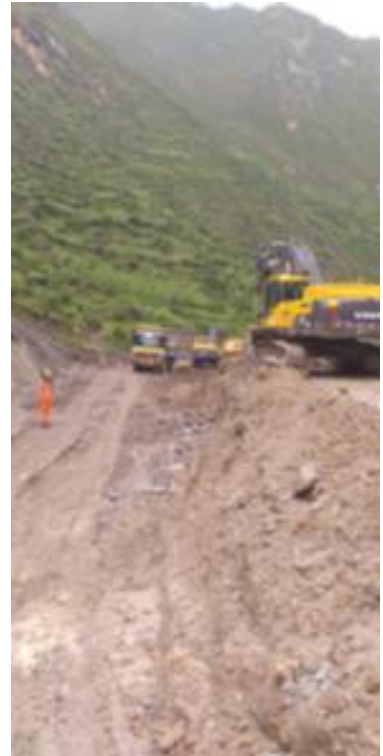
PROGRESIVA KM. 209+200

En la progresiva KM. 209+200 se realiza la excavación de explanaciones en material común a nivel de subrasante. Se utiliza 2 excavadoras de oruga, 1 cargador frontal, 20 volquetes. trabajan: 1 capataz, 2 obreros, 3 operadores, 20 choferes, 2 vigías.

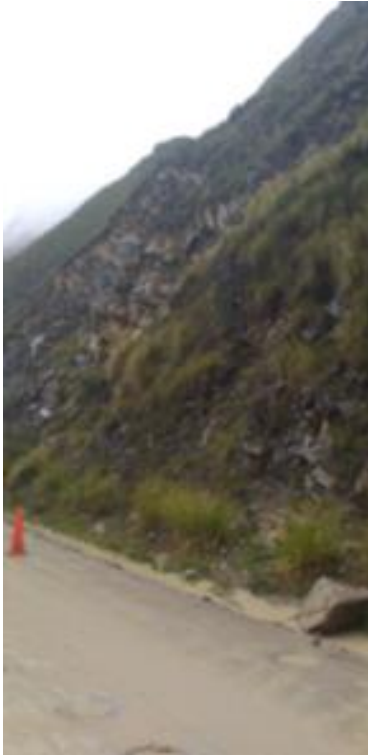
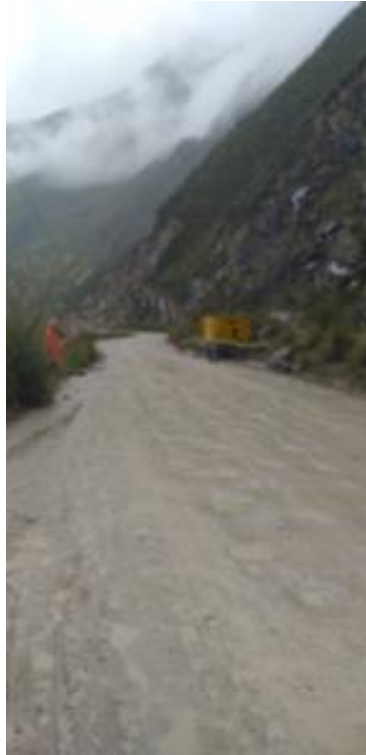
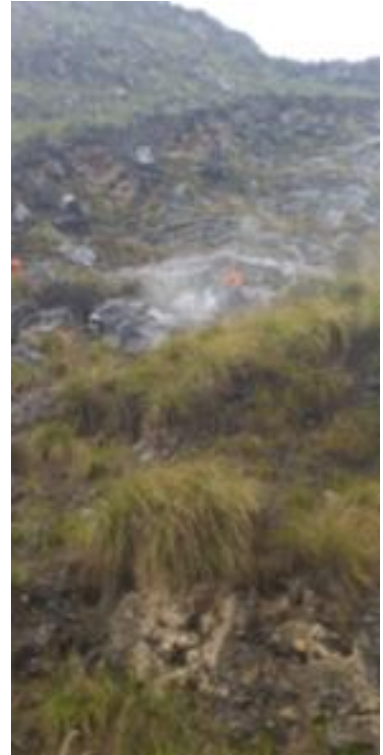
PROGRESIVA KM. 207+860

En la progresiva KM. 207+860 se realiza la excavación en explanaciones en roca fija. Se utiliza equipo compresor con dos martillos neumáticos. trabajan: 1 capataz, 3 operador, 2 obreros , 2 vigías.

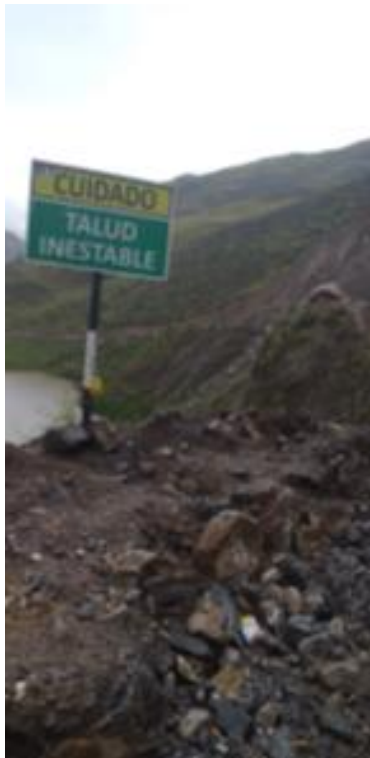
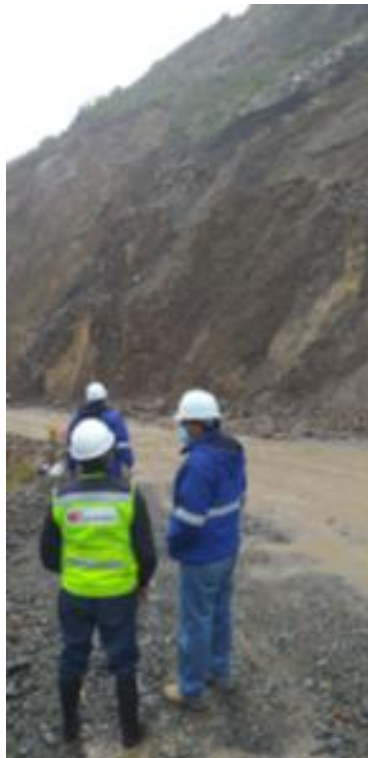
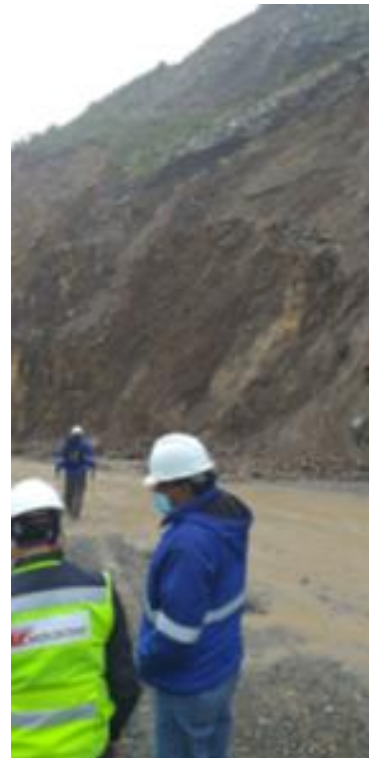
PROGRESIVA KM. 200+140

En la progresiva km. 200+140 se realiza visita de monitoreo en las zonas inestables del tramo II, acompañando a los especialistas de geología de la Supervisión y Contratista. En esta zona in estable han ocurrido desplazamientos del talud superior en varias oportunidades.

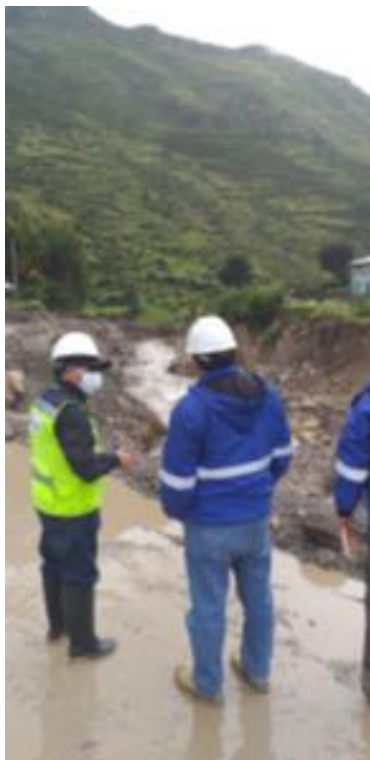
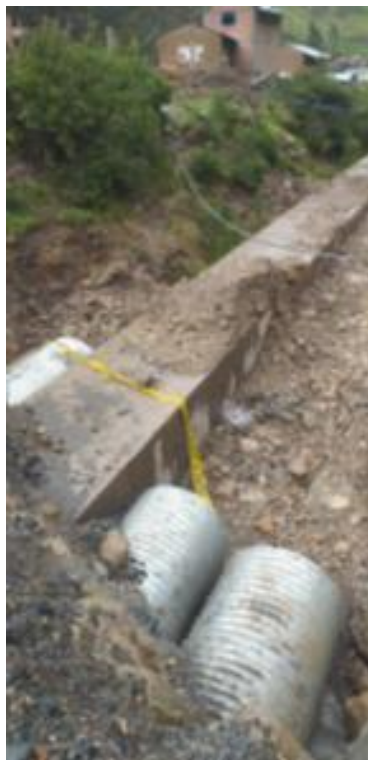
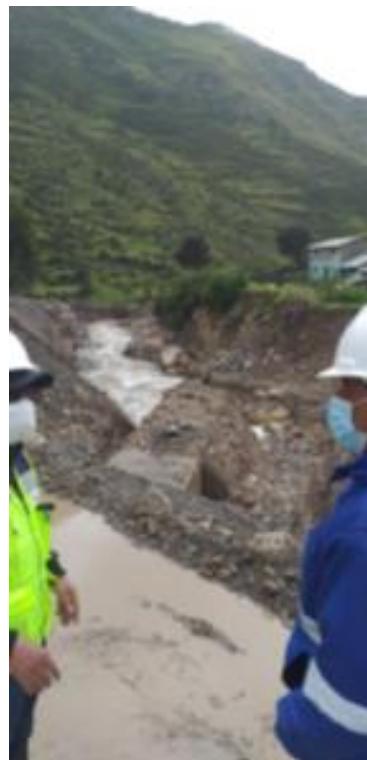
PROGRESIVA KM. 201+480

En la progresiva km. 201+480 se realiza visita de monitoreo al acceso provisional en el sector baños de rabi. Se realiza la visita junto con especialistas en geología, trazo y topografía de la contratista y con el especialista en geología de la supervisión.

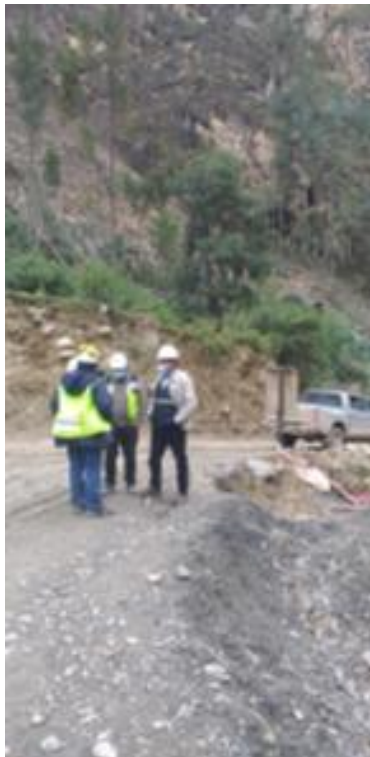
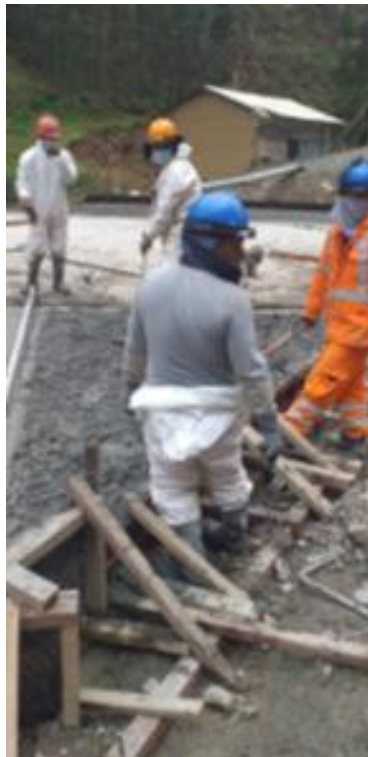
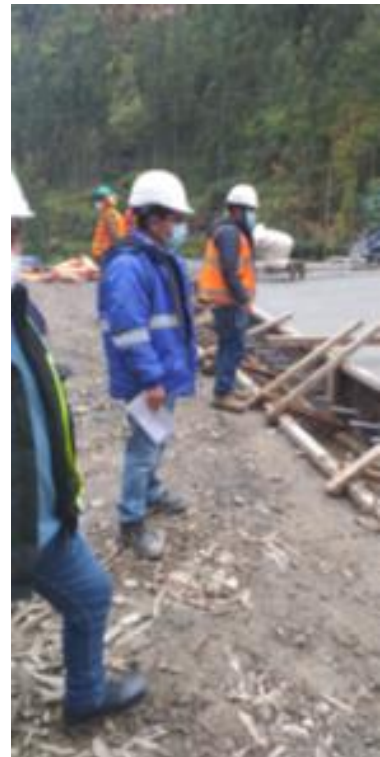
PROGRESIVA KM. 212+024

En la progresiva Km. 212+024 Se realiza el vaciado de mezcla de concreto para la construcción de losa de aproximación en la salida del puente menor Huarutambo. Se utilizó un camión Mixer, 2 vibradores de concreto y herramientas menores. trabajan: 1 capataz, 1 operador de Mixer, 8 obreros. Están presentes el Ing. Jefe de supervisión y especialistas de control de calidad, estructuras y obras de arte de la supervisión y especialistas de la Contratista.

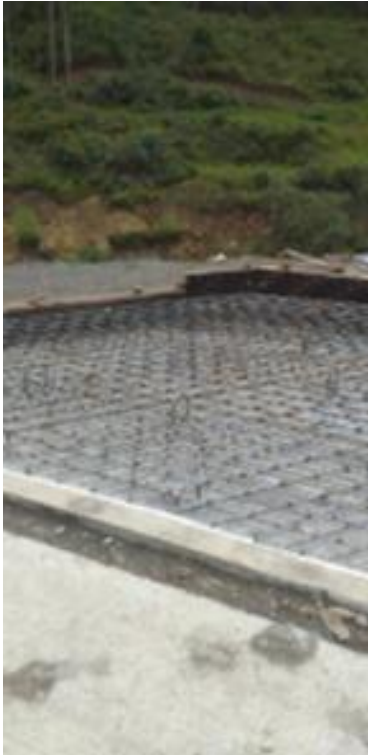
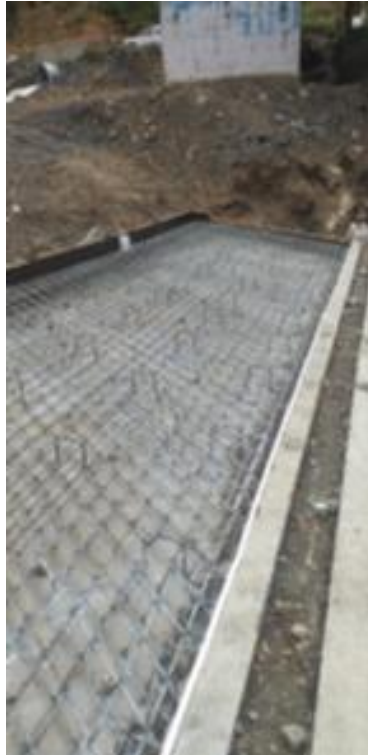
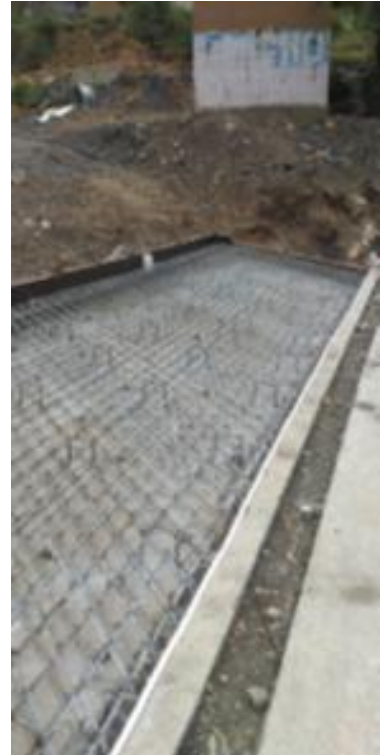
En la progresiva Km. 212+024 Se verifica la realización de la colocación de acero de refuerzo y colocación de encofrado para la construcción de losa de aproximación en la entrada del puente menor Huarutambo.
