## BITACORA ELECTRÓNICA DE OBRA

| Si | 97 | 15-04-2021 | Carretera Oyon - Ambo,<br>Tramo I: Oyon - Desvío Cerro<br>de Pasco | LUZMILA GUERRA MOTTA |

MEJORAMIENTO DE LA CARRETERA OYON - AMBO TRAMO 1: OYON DV. CERRO DE PASCO

## Panel Fotográfico de la Bitacora de Obras

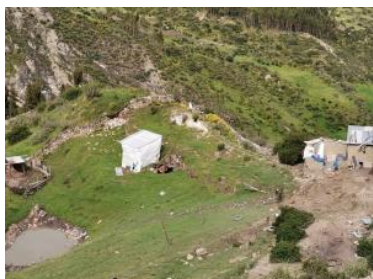
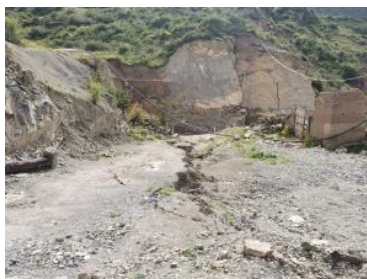
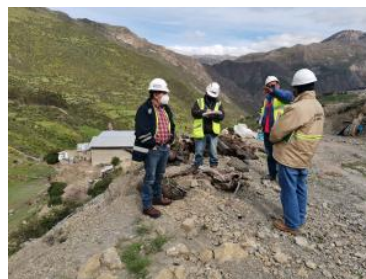
SECTOR CRÍTICO – FALLA GEOLOGICA  
INSPECCIÓN VISUAL EN CAMPO DE FORMA CONJUNTA CON ESPECIALISTAS DE  
PVN, CVA Y JEFE DE SUPERVISIÓN - CSO  
PROGRESIVA: KM 135+500 APROXIMADAMENTE

SE VERIFICA LA PRESENCIA DE ESCARPAS EN TALUD SUPERIOR E INFERIOR,  
GRIETAS EN LA VÍA, ENTRE OTROS, LOS CUALES, PODRÍAN HABERSE  
PRODUCIDO POR FILTRACIONES DEBIDO A LA TEMPORADA DE LLUVIAS Y A LA  
PRESENCIA DE FALLA GEOLÓGICA.

LOS ESPECIALISTAS EN GEOLOGÍA Y GEOTECNIA DEL CVA Y CSO, HABRÍAN  
PRESENTADO LOS INFORMES AL RESPECTO, LOS CUALES, CON LA  
INSPECCIÓN VISUAL REALIZADA POR PARTE DE LOS ESPECIALISTAS DE PVN,  
PROCEDERÍAN A EMITIR PRONUNCIAMIENTO.

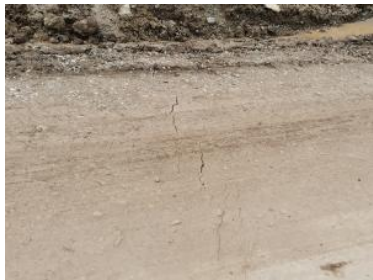
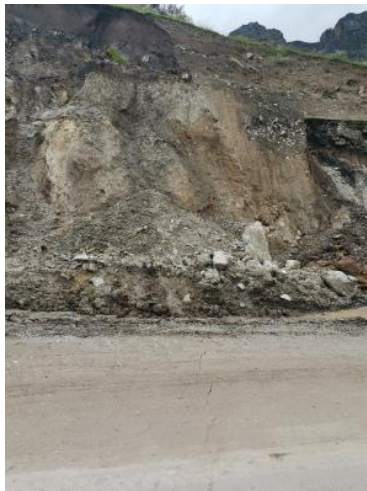
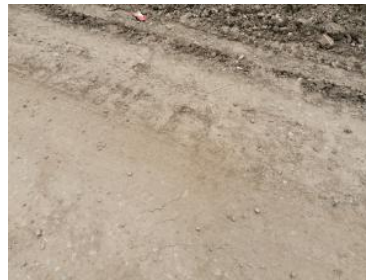
PROGRESIVA: KM 135+650 APROXIMADAMENTE

SE VERIFICA LA PRESENCIA DE GRIETAS RECIENTES EN LA VÍA Y TALUD  
SUPERIOR, LOS CUALES, DEBERÁN DETERMINARSE SI CORRESPONDEN O NO  
A POSIBLE EXTENSIÓN DE LA FALLA GEOLÓGICA EN EL KM 135+500  
APROXIMADAMENTE.

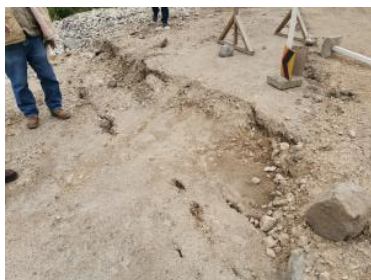
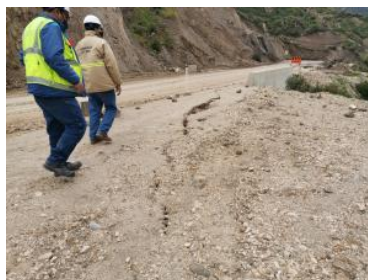
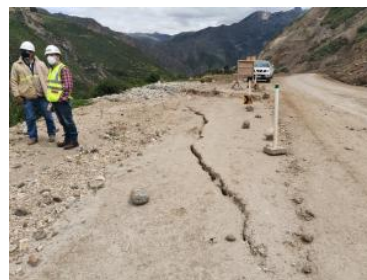
PROGRESIVA: KM 136+140 APROXIMADAMENTE

SE VERIFICA LA PRESENCIA DE GRIETAS Y DESPLAZAMIENTOS EN LA VÍA.  
LOS ESPECIALISTAS EN GEOLOGÍA Y GEOTECNIA DEL CVA Y CSO, HABRÍAN  
PRESENTADO LOS INFORMES AL RESPECTO, LOS CUALES, CON LA  
INSPECCIÓN VISUAL REALIZADA POR PARTE DE LOS ESPECIALISTAS DE PVN,  
PROCEDERÍAN A EMITIR PRONUNCIAMIENTO.

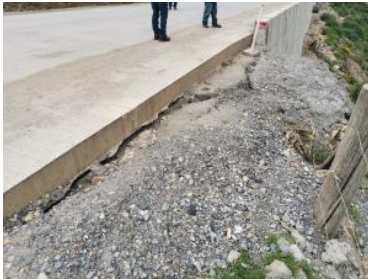
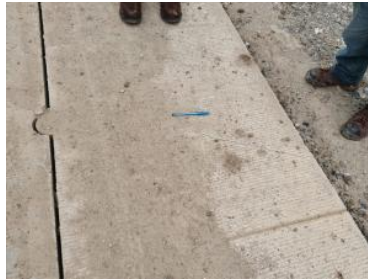
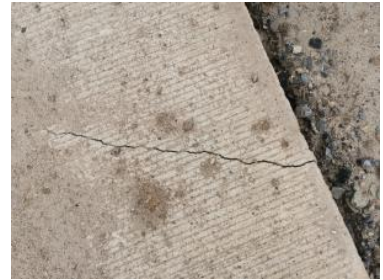
PROGRESIVA: KM 136+260 APROXIMADAMENTE

SE VERIFICA LA PRESENCIA DE GRIETAS, DESPLAZAMIENTO Y SOCAVACIÓN EN  
PAVIMENTO DE CONCRETO HIDRÁULICO.

LOS ESPECIALISTAS EN GEOLOGÍA Y GEOTECNIA DEL CVA Y CSO,  
PRESENTARÍAN LOS INFORMES CORRESPONDIENTES, A FIN DE QUE LOS  
ESPECIALISTAS DE PVN, PUDIERAN EMITIR OPINIÓN EN BASE A LAS  
APRECIACIONES VISUALES REALIZADAS.

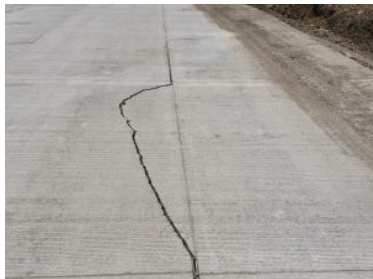
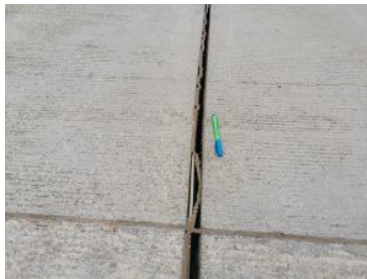
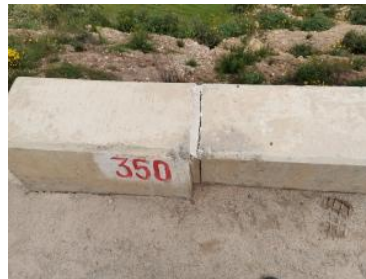
PROGRESIVA: KM 136+320 APROXIMADAMENTE

SE VERIFICA LA PRESENCIA DE GRIETAS, DESPLAZAMIENTO DE PAVIMENTO DE  
CONCRETO HIDRÁULICO, ADEMÁS DE DESPLAZAMIENTOS EN JUNTAS DE  
MURO DE CONTENCIÓN.LOS ESPECIALISTAS EN GEOLOGÍA Y GEOTECNIA DEL CVA Y CSO,  
PRESENTARÍAN LOS INFORMES CORRESPONDIENTES, A FIN DE QUE LOS  
ESPECIALISTAS DE PVN, PUDIERAN EMITIR OPINIÓN EN BASE A LAS  
APRECIACIONES VISUALES REALIZADAS.

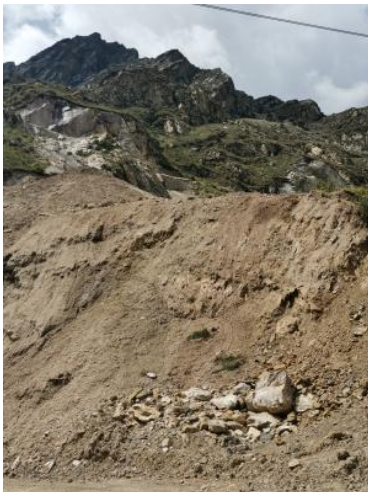
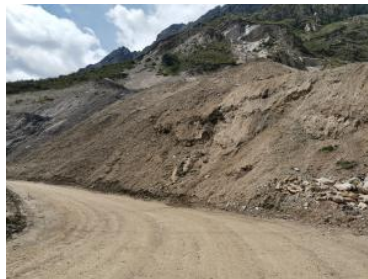
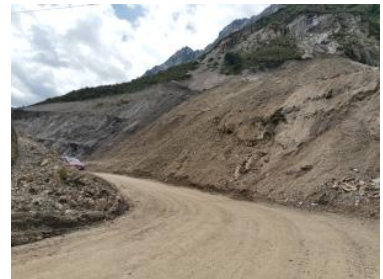
PROGRESIVA: KM 138+500 APROXIMADAMENTE

EN ESTE TRAMO SE HAN PRESENTADO DESLIZAMIENTOS DURANTE LOS MESES DE ENERO Y FEBRERO DEL PRESENTE AÑO, POR LO QUE, SE HA REALIZADO ACTIVIDADES POR EMERGENCIA DE DESCARGA DE MATERIAL EN TALUD SUPERIOR, A FIN DE EVITAR INTERRUPCIONES EN LA TRANSITABILIDAD VEHICULAR, SIN EMBARGO, A FIN DE BRINDAR UNA SOLUCIÓN PERMANENTE PARA LA ESTABILIDAD DEL TALUD SUPERIOR EN EL TRAMO, SE EVALÚAN ALTERNATIVAS PARA SER PROPUESTAS COMO NECESIDAD.
