## BITACORA ELECTRÓNICA DE OBRA

<b>Confirma Bitacora:</b> Si	<b>Nro Informe:</b> 63	<b>Fecha Informe:</b> 15-04-2021	<b>Nombre De La Obra:</b> Carretera Chuquicara-Puente Quiroz – Tauca-Cabana-Huandoval-Pallasca, Tramo: Tauca- Pallasca	<b>Personal Encargado:</b> NATALY SUSI CABALLON PAUCAR
---------------------------------	---------------------------	-------------------------------------	---	---

INFORME DIARIO N°63-2021-MNT. TAUCA-PALLASCA/NSCP

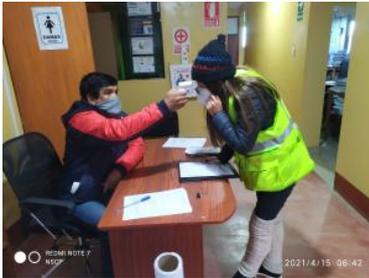
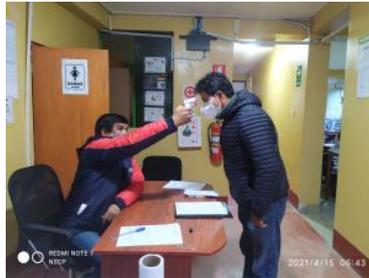
-CONTROL DE TEMPERATURA, RELLENADO DE FICHA DE SINTOMATOLOGÍA COVID Y DESINFECCIÓN DE MANOS DEL PERSONAL DE SUPERVISIÓN ANTES REALIZAR SUS ACTIVIDADES.

-SE APRECIA A LA ENFERMERA Y AL ESPECIALISTA DE SEGURIDAD TOMANDO LA TEMPERATURA A LOS COLABORADORES DE SUPERVISIÓN ANTES DE REALIZAR SUS ACTIVIDADES.

-CONTROL DEL RELLENADO DE LA FICHA SINTOMATOLOGICA.

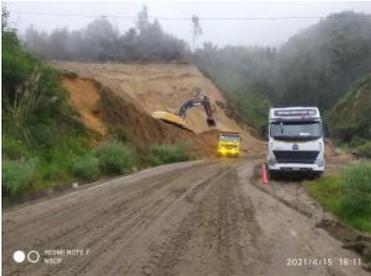
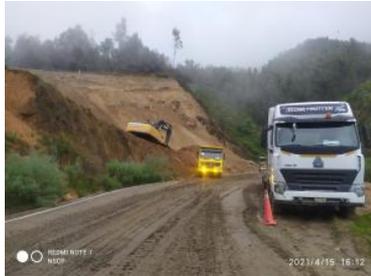
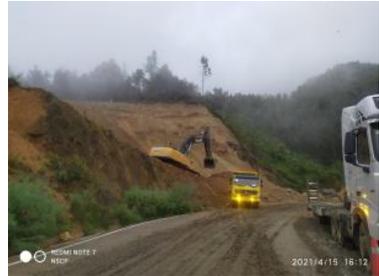
**Actividades:**  
CORTE Y CARGUÍO UBICADO EN EL KM 4+500.

**CDescripcion\_\_\_\_\_:**  
MO: 1 CAPATAZ, 2 PERSONAL DE PISO, 4 OPERADORES, 2 VIGÍAS.  
EM: 1 EXCAVADORA SOBRE ORUGA, 3 VOLQUETES.  
- SUBCONTRATA "ENTREVÍAS"

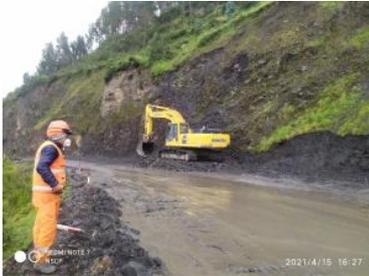
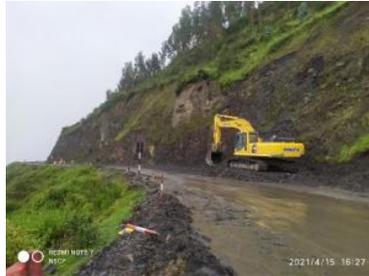
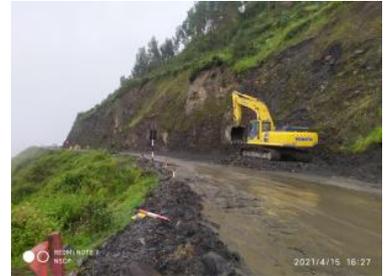
CARGUÍO UBICADO EN EL KM 2+180

MO: 1 OFICIAL, 1 PERSONAL DE PISO, 7 OPERADORES, 2 VIGÍAS.  
EM: 1 EXCAVADORA SOBRE ORUGA, 6 VOLQUETES.  
- SUBCONTRATA "BC"

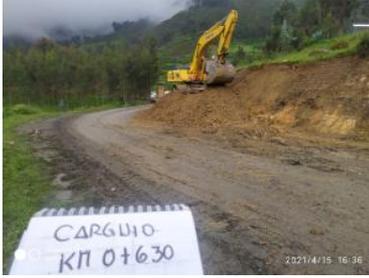
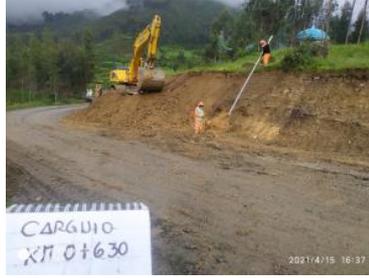
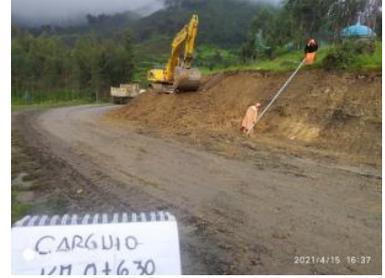
**Actividades:**  
PERFILADO Y CARGUÍO UBICADO EN EL KM 0+630

**CDescripcion\_\_\_\_\_:**  
MO: 1 CAPATAZ, 1 PERSONAL DE PISO, 4 OPERADORES, 2 VIGÍAS.  
EM: 1 EXCAVADORA SOBRE ORUGA, 3 VOLQUETES.  
- SUBCONTRATA "BC"

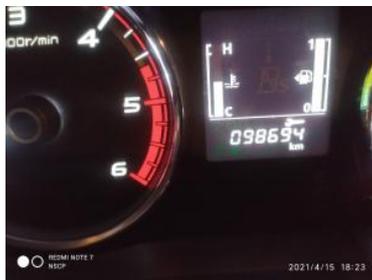
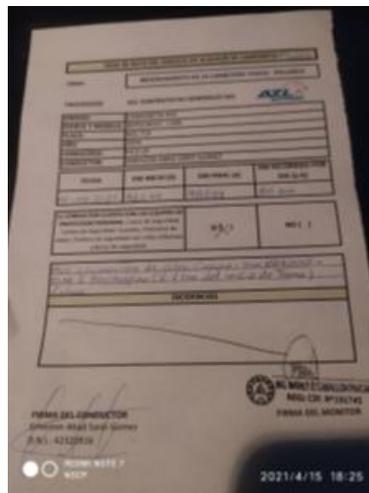
**Actividades:**  
 CONTROL DEL KILOMETRAJE DE LA CAMIONETA.

**CDescripcion\_\_\_\_\_:**  
 CONTROL DEL KILOMETRAJE DE LA CAMIONETA PARA LOS TRABAJOS DE MONITOREO.

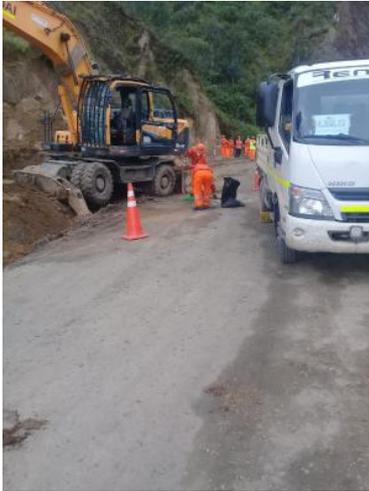
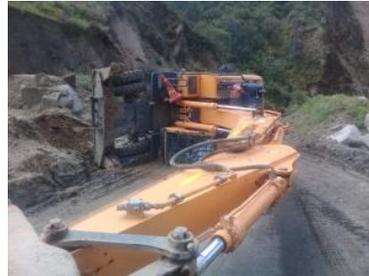
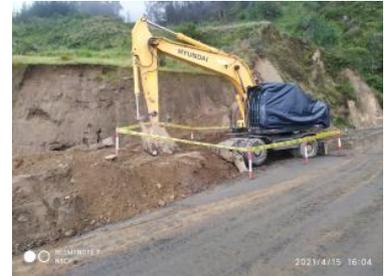
ACCIDENTE OCURRIDO EN EL KM 5+700.

OCURRIÓ APROXIMADAMENTE A LAS 11:30AM, EL OPERADOR DE LA EXCAVADORA POR CEDER PASE A UN VOLQUETE CON CARGA PERDIÓ ESTABILIDAD Y VOLCÓ OCASIONANDO SOLO DAÑOS MATERIALES. EL CONDUCTOR ESTÁ ESTABLE.

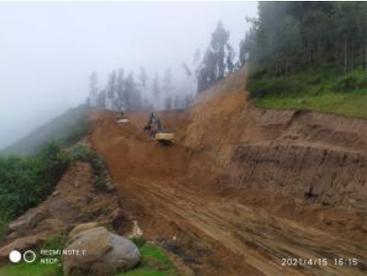
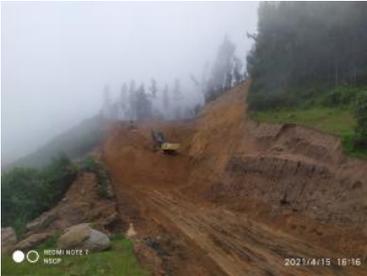
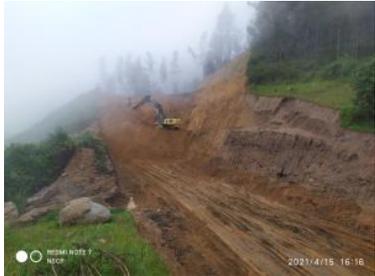
**Actividades:**  
CORTE Y CARGUÍO UBICADO EN EL KM 4+100.

**CDescripcion\_\_\_\_\_:**  
MO: 1 CAPATAZ, 1 OFICIAL, 1 PERSONAL DE PISO, 12 OPERADORES, 2 VIGÍAS.  
EM: 1 EXCAVADORA SOBRE ORUGA, 1 TRACTOR, 10 VOLQUETES, 2 ILUMINARIAS.  
- SUBCONTRATA "ENTREVIAS"

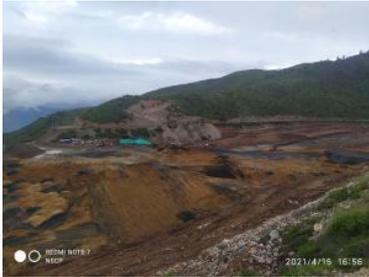
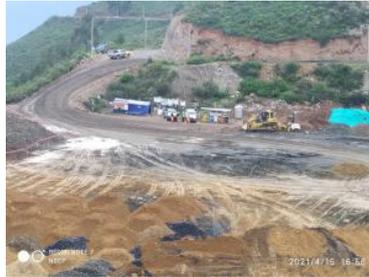
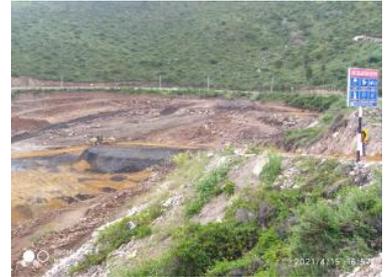
EXTENDIDO DE MATERIAL CORTADO, CONFORMACIÓN DE PLATAFORMA Y HABILITACIÓN DE ACCESOS EN DME1 HUACHASPINA APROBADA EN EL ADICIONAL N° 01) UBICADO A -6.7 KM DEL INICIO DEL TRAMO.

MO: 2 CONTROLADORES, 31 OPERADORES, 4 VIGÍAS, 1 INGENIERO ESPECIALISTA EN PRODUCCIÓN DEL CONTRATISTA, 1 PREVENCIÓNISTA. 1 CAPATAZ, 2 PERSONAL DE PISO.

EM: 1 TRACTOR SOBRE ORUGA, 29 VOLQUETES, 2 LUMINARIAS, 1 MOTONIVELADORA,

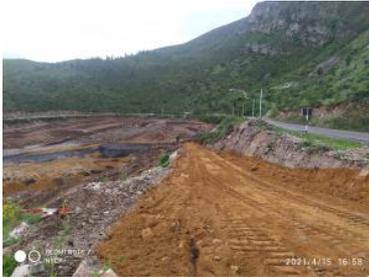
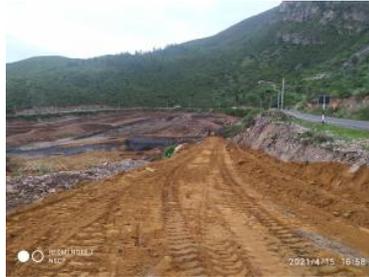
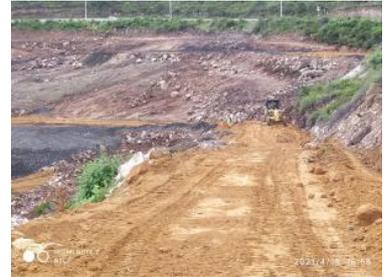
EXTENDIDO DE MATERIAL CORTADO, CONFORMACIÓN DE PLATAFORMA Y HABILITACIÓN DE ACCESOS EN DME1 HUACHASPINA APROBADA EN EL ADICIONAL N° 01) UBICADO A -6.7 KM DEL INICIO DEL TRAMO.

MO: 2 CONTROLADORES, 31 OPERADORES, 4 VIGÍAS, 1 INGENIERO ESPECIALISTA EN PRODUCCIÓN DEL CONTRATISTA, 1 PREVENCIÓNISTA. 1 CAPATAZ, 2 PERSONAL DE PISO.

EM: 1 TRACTOR SOBRE ORUGA, 29 VOLQUETES, 2 LUMINARIAS, 1 MOTONIVELADORA.

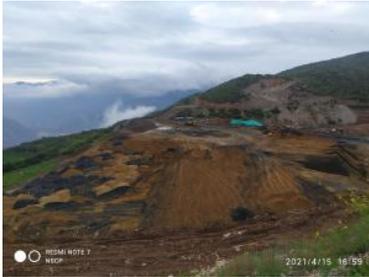
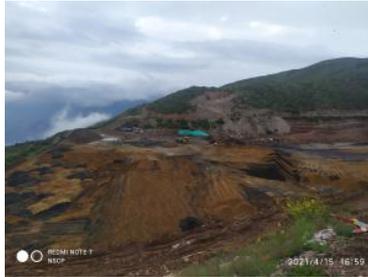
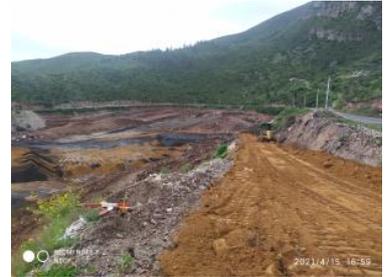
EXTENDIDO DE MATERIAL CORTADO, CONFORMACIÓN DE PLATAFORMA Y HABILITACIÓN DE ACCESOS EN DME1 HUACHASPINA APROBADA EN EL ADICIONAL N° 01) UBICADO A -6.7 KM DEL INICIO DEL TRAMO.

MO: 2 CONTROLADORES, 31 OPERADORES, 4 VIGÍAS, 1 INGENIERO ESPECIALISTA EN PRODUCCIÓN DEL CONTRATISTA, 1 PREVENCIÓNISTA. 1 CAPATAZ, 2 PERSONAL DE PISO.

EM: 1 TRACTOR SOBRE ORUGA, 29 VOLQUETES, 2 LUMINARIAS, 1 MOTONIVELADORA.

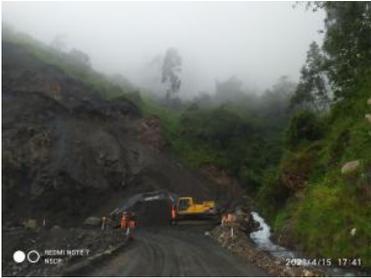
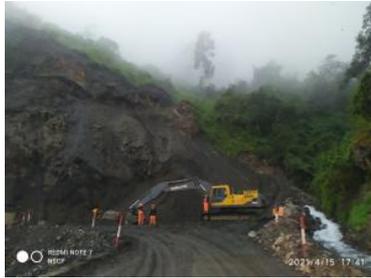
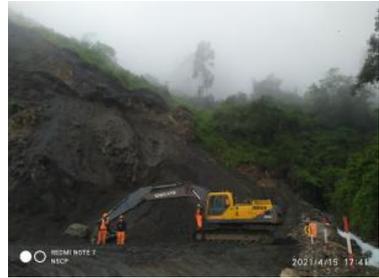
**Actividades:**  
CARGUÍÓ DEL MATERIAL CORTADO EN LA VIA, KM 7+890 - KM 7+910.

**CDescripcion\_\_\_\_\_:**  
MO: 1 OFICIAL, 2 PERSONALES DE PISO, 8 OPERADOR, 2 VIGÍAS.  
EM: 1 EXCAVADORA SOBRE ORUGA, 7 VOLQUETES.

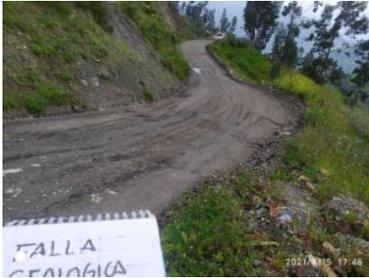
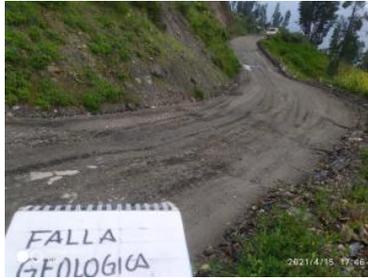
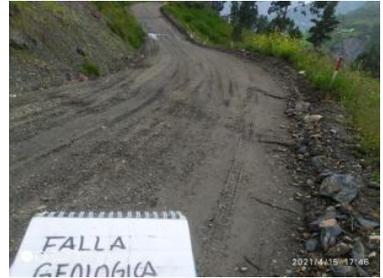
• Se aprecia asentamiento continuo en este tramo de falla geológica ubicado km 9+560 -km 9+600, con presencia de fisuras y grietas.

**Actividades:**  
TRAMO DE FALLA GEOLÓGICA NO ESTA INCLUÍDO EN EL EXPEDIENTE TECNICO KM 9+560 -KM 9+600.

**CDescripcion\_\_\_\_\_:**  
-SE APRECIA ASENTAMIENTO CONTINUO EN ESTE TRAMO DE FALLA CON PRESENCIA DE FISURAS Y GRIETAS.  
-SE DESIGNO COMO ZONA INESTABLE.

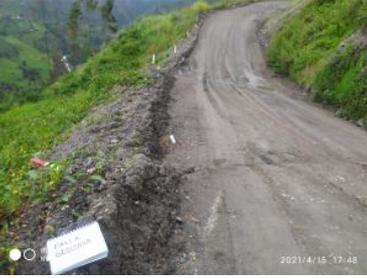
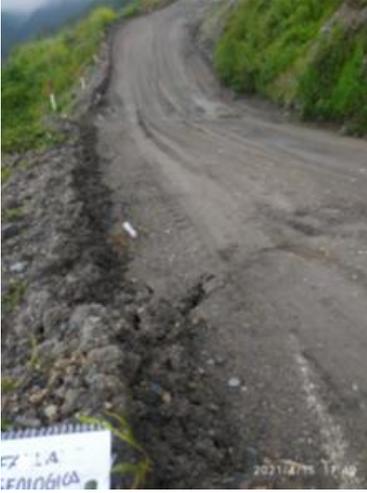
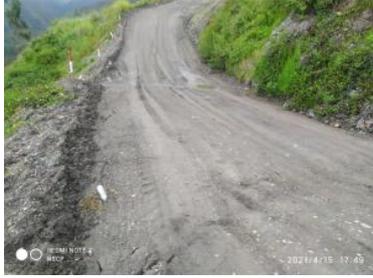
**Actividades:**  
TRAMO DE FALLA GEOLÓGICA NO ESTA INCLUIDO EN EL EXPEDIENTE TÉCNICO KM 9+560 -KM 9+600.

**CDescripcion\_\_\_\_\_:**  
-SE APRECIA ASENTAMIENTO CONTINUO EN ESTE TRAMO DE FALLA CON PRESENCIA DE FISURAS Y GRIETAS.  
-SE DESIGNO COMO ZONA INESTABLE.
