## BITACORA ELECTRÓNICA DE OBRA

<b>Confirma Bitacora:</b> Si	<b>Nro Informe:</b> 040	<b>Fecha Informe:</b> 15-04-2021	<b>Nombre De La Obra:</b> Carretera Oyon- Ambo, Tramo II: Dv. Cerro de Pasco- Dv. Chacayan	<b>Personal Encargado:</b> BORIS WALTER AYLLÓN CARCELÉN
---------------------------------	----------------------------	-------------------------------------	---	---

OBRA: MEJORAMIENTO DE LA CARRETERA OYON - AMBO TRAMO 2 DESVIO CERRO DE PASCO DESVIO CHACAYAN

TRAMO 2 progresiva km. 181+000 a la progresiva km. 230+000

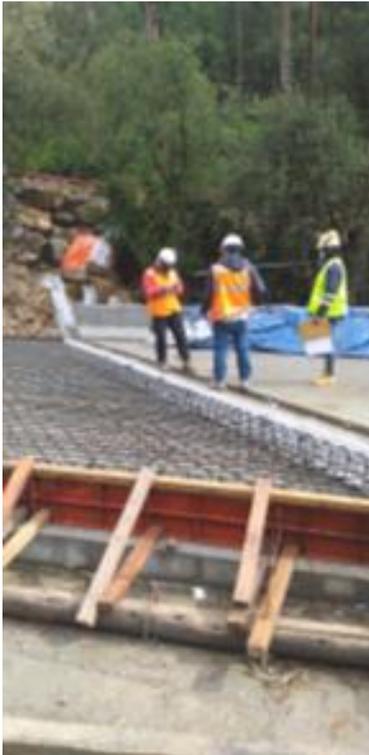
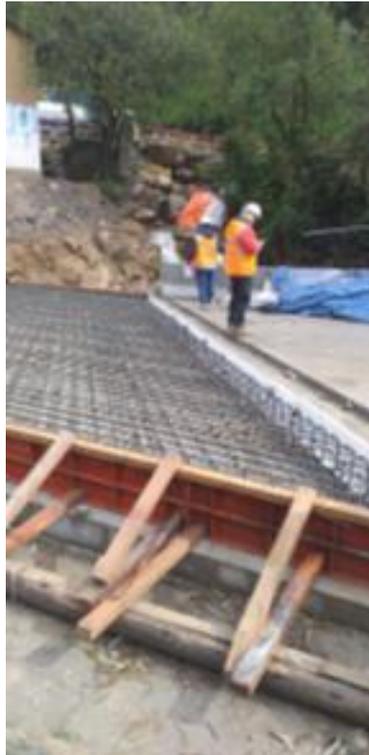
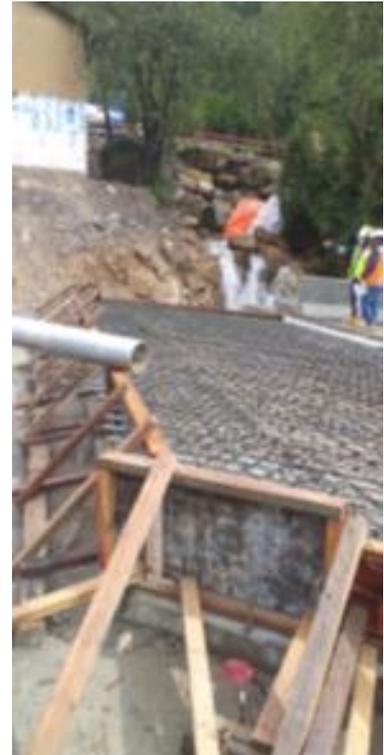
PROGRESIVA KM. 212+024  
1000.0 PUNTES MENORES : PUENTE HUARAUTAMBO  
1000.7 LOSA DE APROXIMACION  
615.A ACERO DE REFUERZO F'Y=4200 KG/CM2  
612.A1 ENCOFRADO Y DESENCOFRADO EN SECO.  
huarautambo

En la progresiva Km. 212+024 Se verifica la realización de la colocación de acero de refuerzo y colocación de encofrado para la construcción de losa de aproximación en la entrada del puente menor Huarutambo. La Supervisión realiza la verificación de la distribución y condiciones del acero, dimensiones y colocación del encofrado y el recubrimiento.

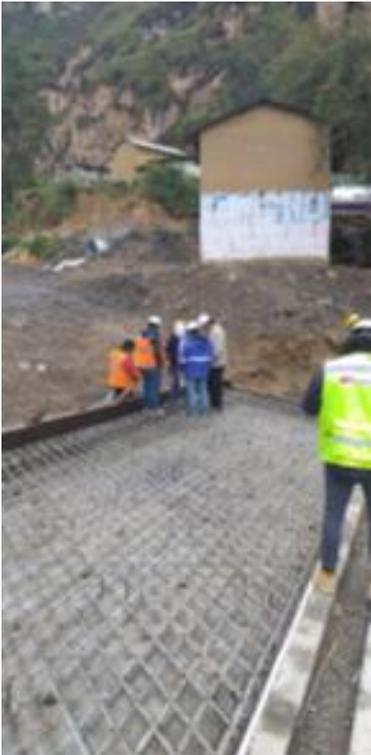
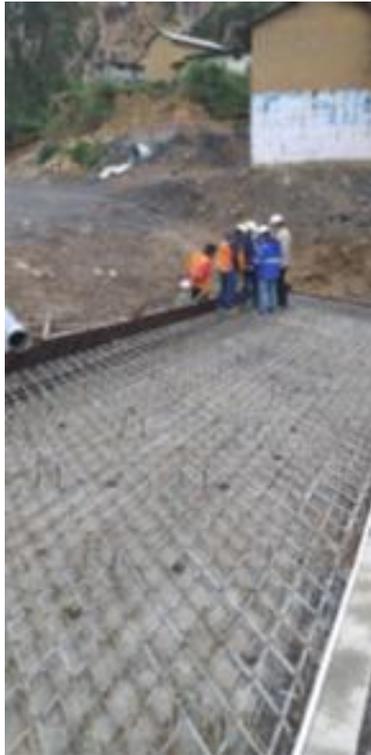
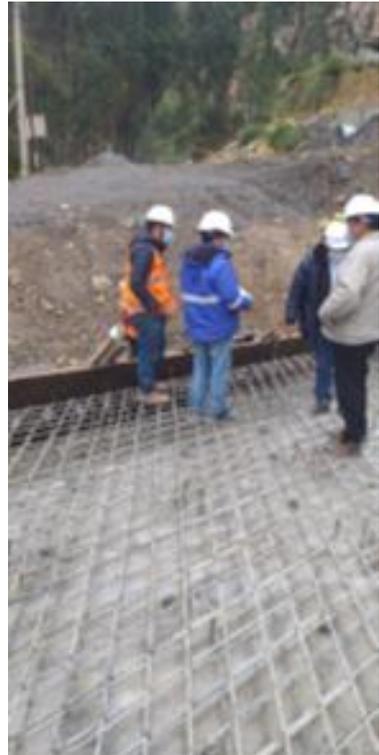
**Actividades:**  
PROGRESIVA KM. 212+024  
1000.0 PUENTES MENORES : PUENTE HUARAUTAMBO  
1000.7 LOSA DE APROXIMACION  
615.A ACERO DE REFUERZO F'Y=4200 KG/CM2  
612.A1 ENCOFRADO Y DESENCOFRADO EN SECO.

**CDescripcion** \_\_\_\_\_ :  
En la progresiva km. 212+024 Se realiza la verificación del acero de refuerzo y encofrado para dar liberación al vaciado de mezcla de concreto para la construcción de losa de aproximación de entrada al puente Huarautambo. Participa el Jefe de supervisión y especialistas de la supervisión y contratista.

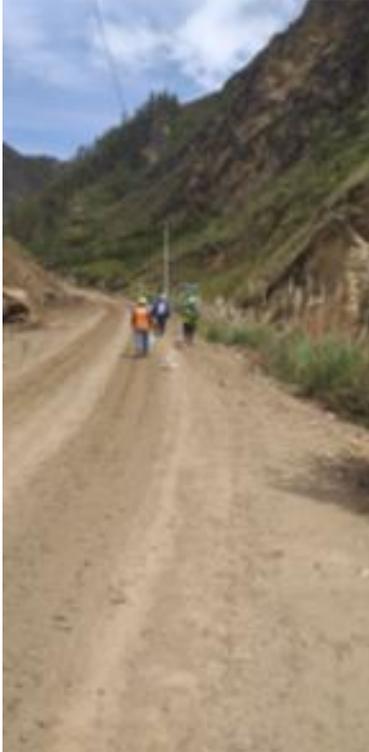
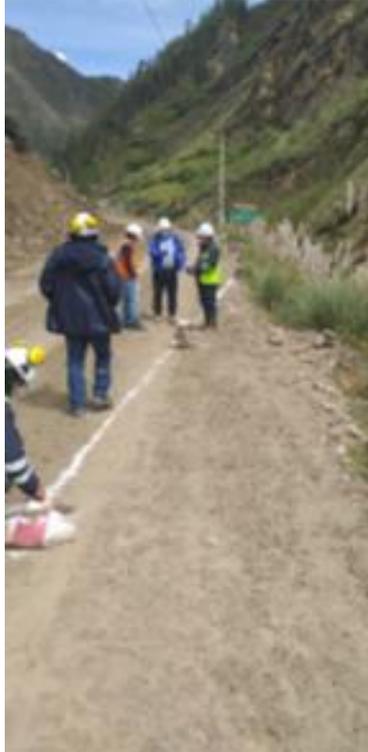
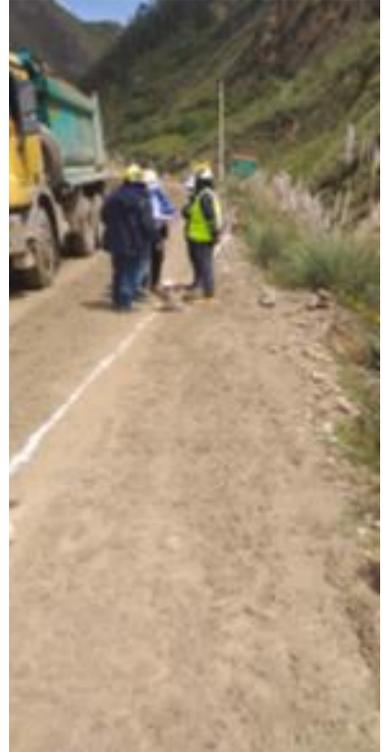
**Actividades:**  
PROGRESIVA KM. 209+530  
100.0 TRABAJOS PRELIMINARES  
102.A TOPOGRAFIA Y GEOREFERENCIACIÓN

En la progresiva km. 209+530 se realizan trabajos preliminares de topografía y geo referenciación, además de realiza el replanteo de los sitios de muro de contención. participan los especialistas de trazo y topografía, estructuras y obras de arte de la Contratista y especialistas de Geología, estructuras y obras de arte de la Supervisión.

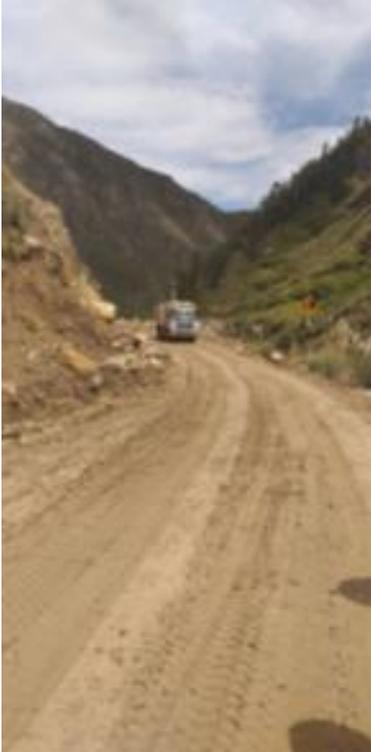
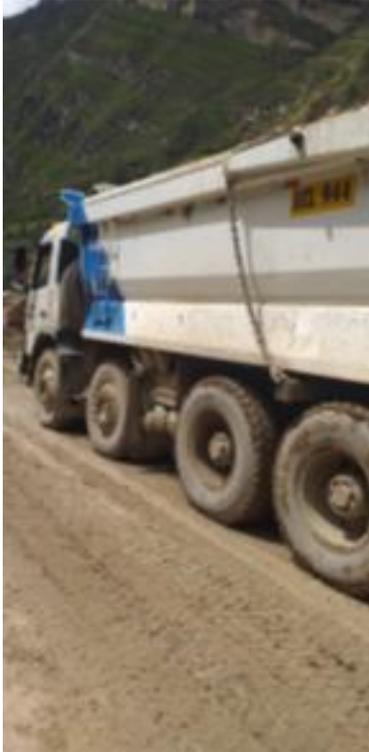
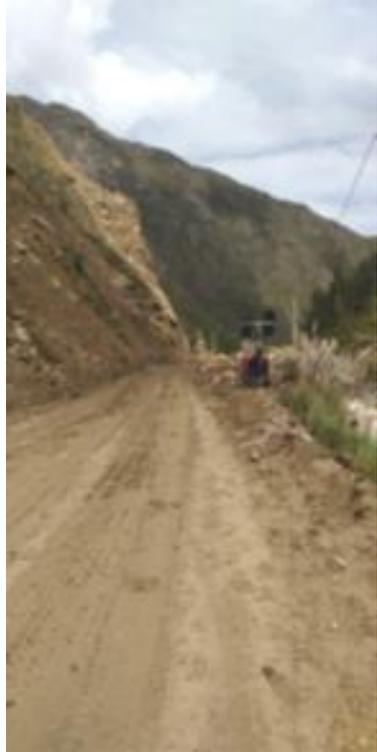
**Actividades:**  
PROGRESIVA KM. 209+300  
700.0 TRANSPORTES  
700.H TRANSPORTE DE ELIMINACIÓN DE MATERIAL A DME PARA D>1KM.

**CDescripcion** \_\_\_\_\_:  
En la progresiva km. 209+300 se realiza el transporte de material de eliminación a DME . Se utiliza 1 excavadora de oruga, 20 volquetes. Trabajan: 1 capataz, 1 operador, 2 choferes, 2 obreros, 2 vigias.

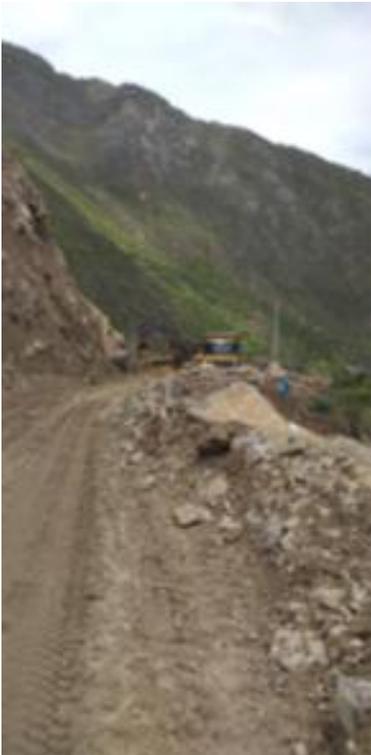
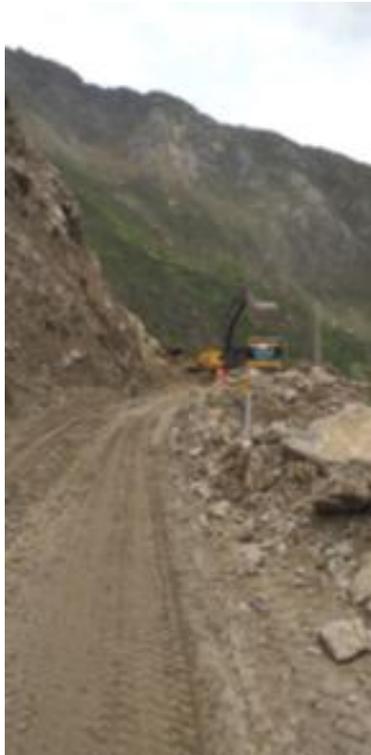
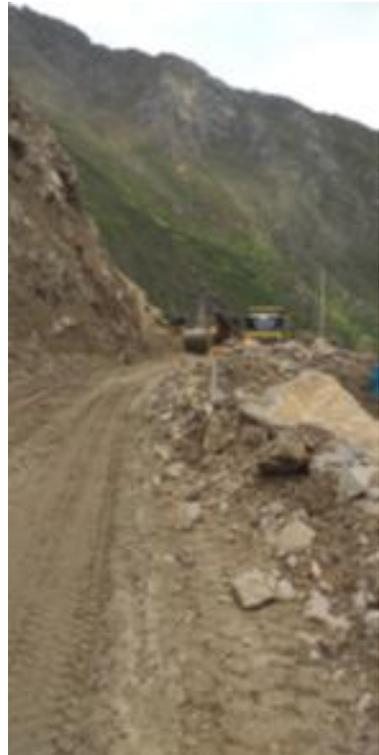
**Actividades:**  
PROGRESIVA KM. 209+300  
200.0 MOVIMIENTOS DE TIERRAS  
EXCAVACION EN EXPLANACIONES EN MATERIAL COMUN.

**CDescripcion** \_\_\_\_\_:  
En la progresiva KM. 209+300 se realiza la excavación de explanaciones en material común. Se utiliza una excavadora de oruga, un cargador frontal y 20 volquetes. trabajan: 1 capataz, 2 operadores, 20 choferes, 2 obreros, 2 vigías.

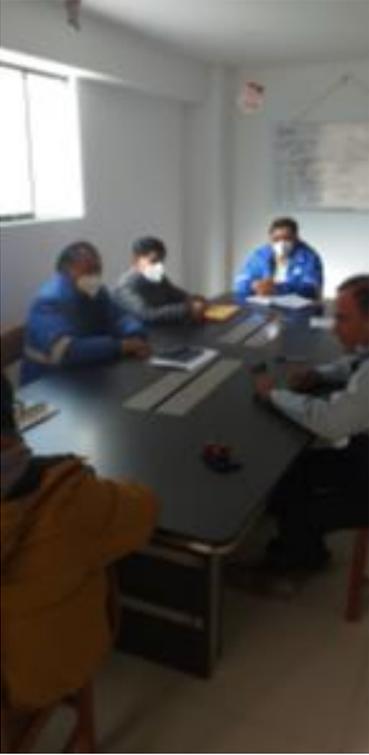
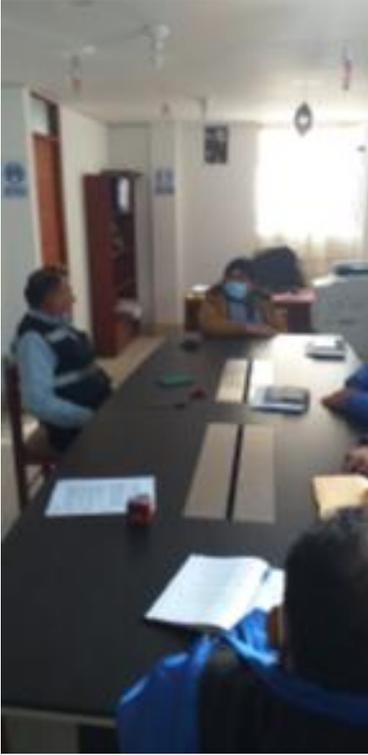
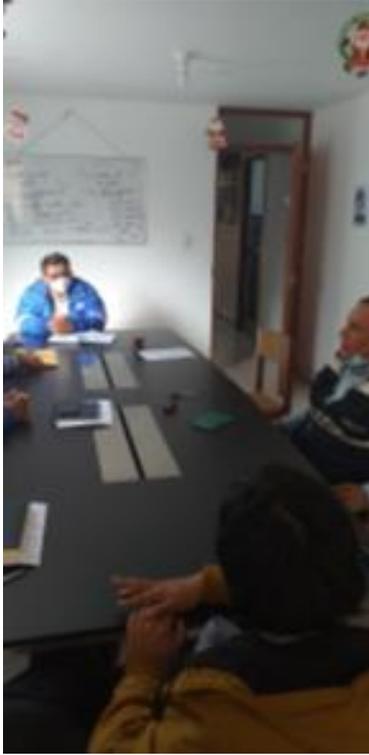
**Actividades:**  
PROGRESIVA KM. 214+500  
VISITA DE MONITOREO A LAS OFICINAS DE LA SUPERVISIÓN: REUNION DE TRABAJO ENTRE SUPERVISIÓN Y CONTRATISTA

**CDescripcion** \_\_\_\_\_:  
En la progresiva km. 214+500 se realiza de monitoreo a las oficinas de la supervisión donde se realiza reunión de trabajo entre el jefe de Supervisión con Ing. residente de la contratista, participan los especialistas de calidad, costos y valorizaciones por la supervisión y especialistas de calidad y suelos por la contratista.
