## BITACORA ELECTRÓNICA DE OBRA

| Si | 64 | 16-04-2021 | Carretera Chuquicara-Puente<br>Quiroz – Tauca-Cabana-<br>Huandoval-Pallasca, Tramo:<br>Tauca- Pallasca | NATALY SUSI CABALLON<br>PAUCAR |

INFORME DIARIO N°64-2021-MNT. TAUCA-PALLASCA/NSCP

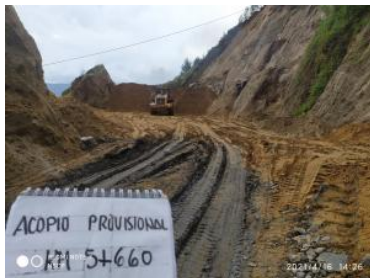
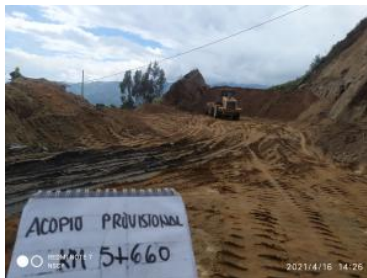
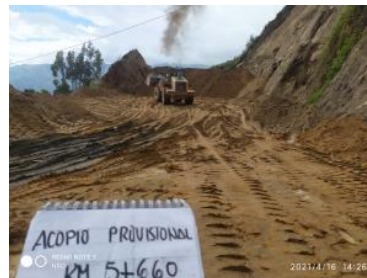
ACOPIO PROVISIONAL UBICADO EN EL KM 5+600 PARA MATERIAL CORTADO  
(DEL KM 4+050 Y KM 4+500) PARA RELLENO Y ARENA PARA CONCRETO.

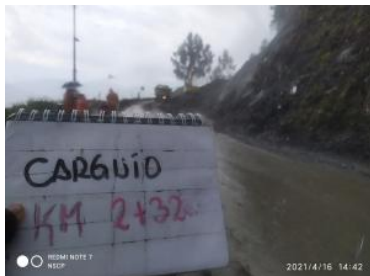
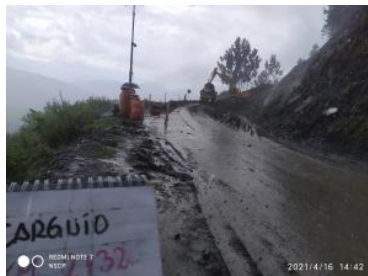
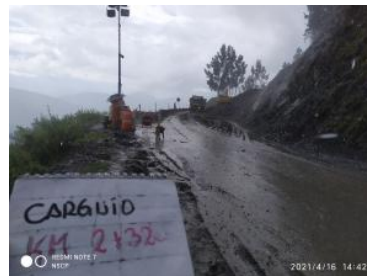
CORTE, PERFILADO Y CARGUÍO UBICADO EN EL KM 2+360.

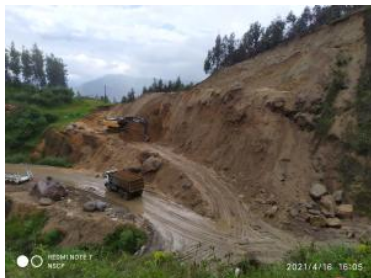
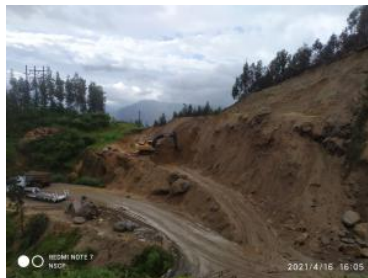
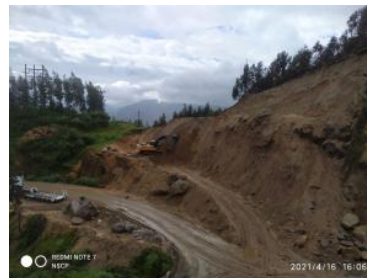
CORTE Y CARGUÍO UBICADO EN EL KM 4+500.

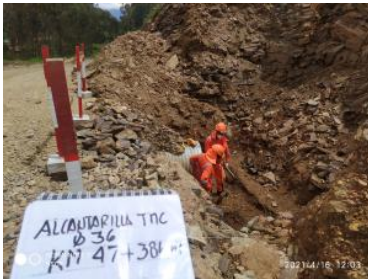
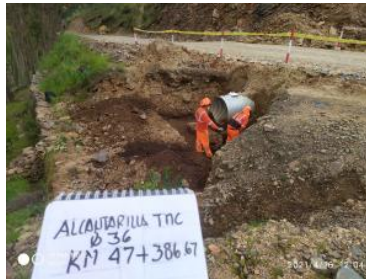
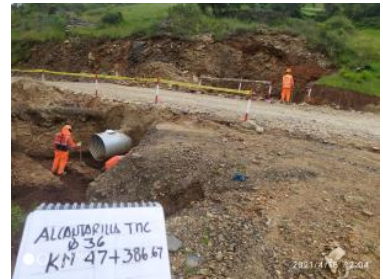
LIMPIEZA DE CABEZAL DE ENTRADA Y SALIDA DE LA ALCANTARILLA TMC Ø36  
UBICADO EN EL KM 47+386.

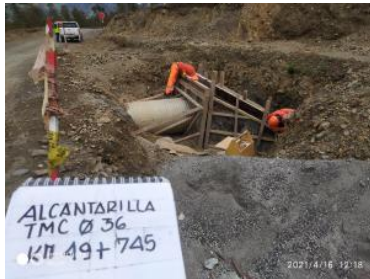
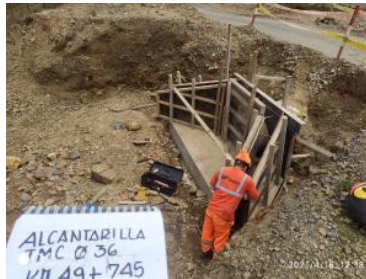
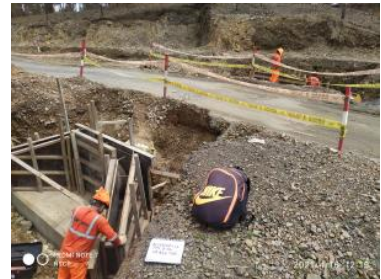
ENCOFRADO DE CABEZAL ENTRADA Y SALIDA DE ALCANTARILLA TMC Ø 36  
UBICADO EN EL KM 49+745

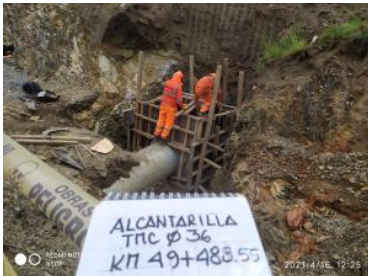
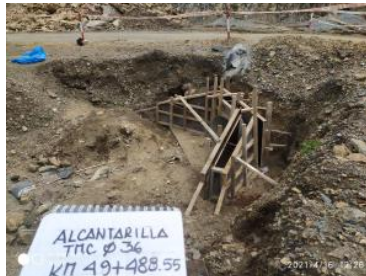
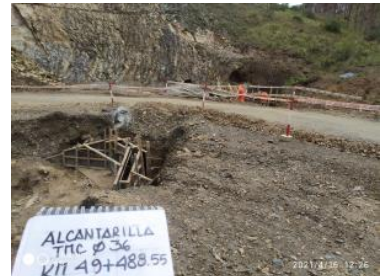
ENCOFRADO DE CAJA RECEPTORA Y CABEZAL DE SALIDA DE ALCANTARILLA  
TMC Ø36 KM 49+488.55

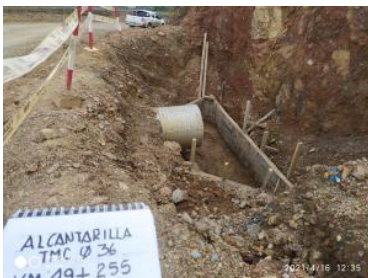
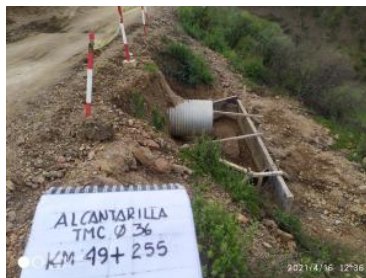
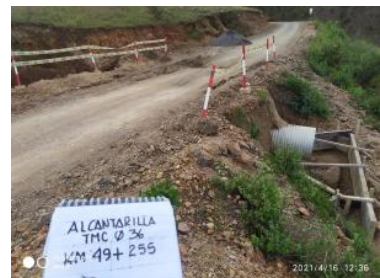
ENCOFRADO DE ZAPATA DE CABEZAL DE ENTRADA Y SALIDA DE  
ALCANTARILLA TMC Ø36 UBICADO EN EL KM 49+255

- SE APRECIA QUE SE REALIZARON EL ENCOFRADO EN ZAPATA.

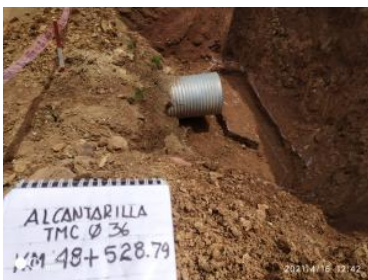
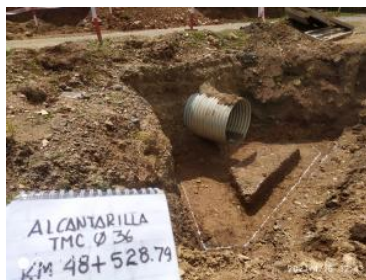
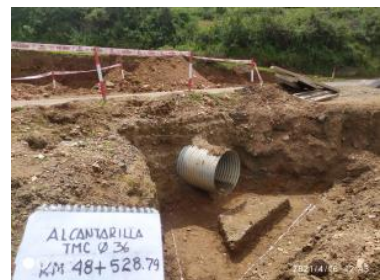
REPLANTEO DE CABEZAL DE ENTRADA Y SALIDA DE ALCANTARILLA TMC  $\varnothing$  36  
KM UBICADO EN KM 48+528.79.

-SE APRECIO LOS CABEZALES PRELANTEADOS.

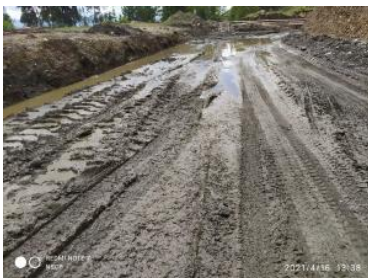
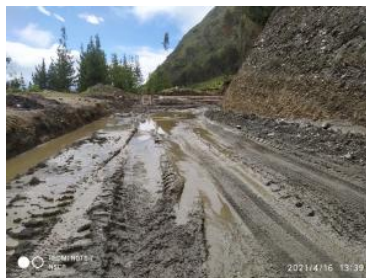
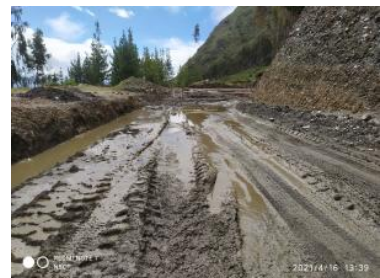
SE APRECIA SATURACIÓN DE PLATAFORMA EN EL KM25+800

-SE APRECIA SATURACIÓN DE PLATAFORMA EN EL KM25+800 POR NO  
REALIZAR UN ENCAUCE DEL AGUA QUE SATURA ESTE TRAMO, NO SE APRECIA  
MANTENIMIENTO VIAL EN ESTE TRAMO.

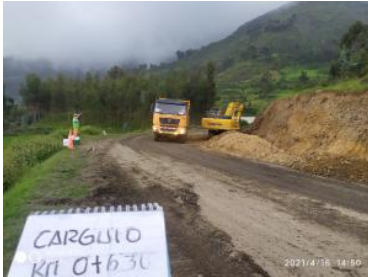
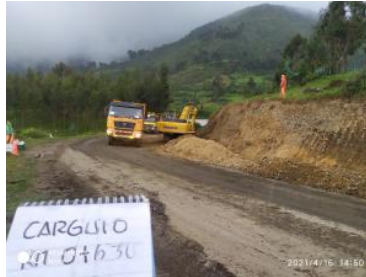
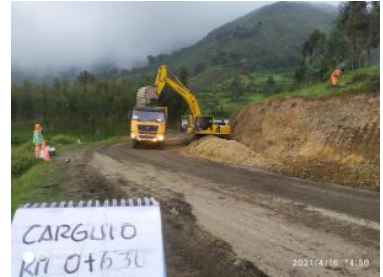
CARGUÍO UBICADO EN EL KM 0+630.

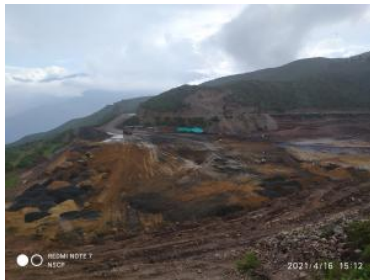
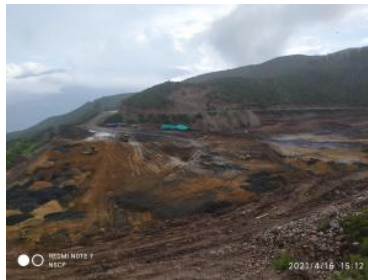
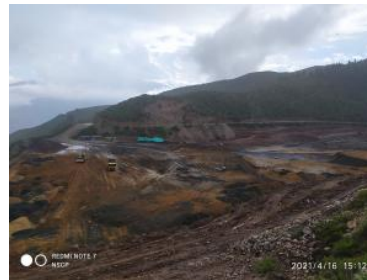
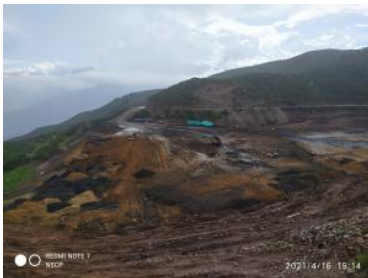
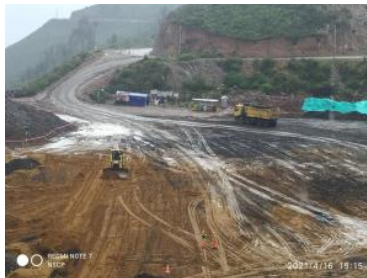
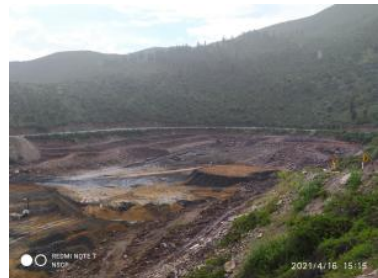
EXTENDIDO DE MATERIAL CORTADO, CONFORMACIÓN DE PLATAFORMA Y HABILITACIÓN DE ACCESOS EN DME1 HUACHASPINA APROBADA EN EL ADICIONAL N° 01) UBICADO A -6.7 KM DEL INICIO DEL TRAMO.

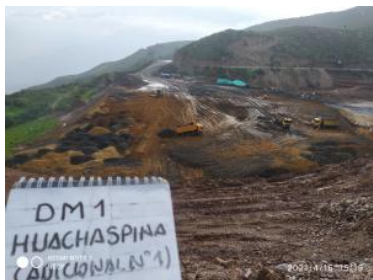
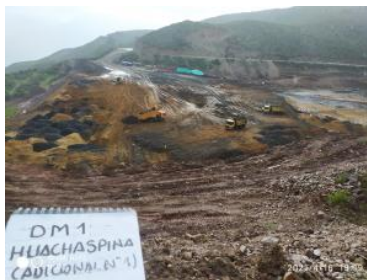
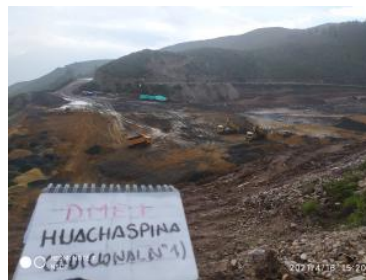
EXTENDIDO DE MATERIAL CORTADO, CONFORMACIÓN DE PLATAFORMA Y HABILITACIÓN DE ACCESOS EN DME1 HUACHASPINA APROBADA EN EL ADICIONAL N° 01) UBICADO A -6.7 KM DEL INICIO DEL TRAMO.

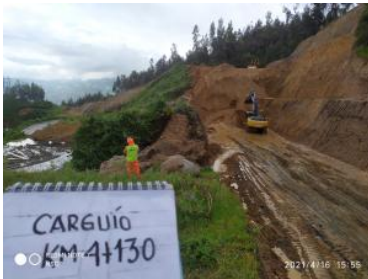
CARGUÍO UBICADO EN EL KM 4+130.

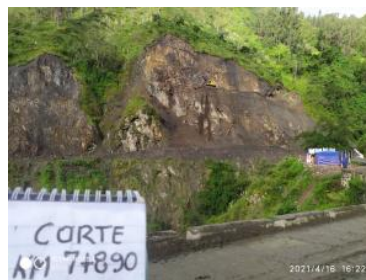
CORTE UBICADO EN EL KM 7+890- KM 7+910.
