BITACORA ELECTRÓNICA DE OBRA

Confirma Bitacora: Si	Nro Informe: 041	Fecha Informe: 16-04-2021	Nombre De La Obra: Carretera Oyon- Ambo, Tramo II: Dv. Cerro de Pasco- Dv. Chacayan	Personal Encargado: BORIS WALTER AYLLÓN CARCELÉN
---------------------------------	----------------------------	-------------------------------------	---	---

OBRA: MEJORAMIENTO DE LA CARRETERA OYON - AMBO TRAMO 2 DESVIO CERRO DE PASCO DESVIO CHACAYAN

TRAMO 2 progresiva km. 181+000 a la progresiva km. 230+000

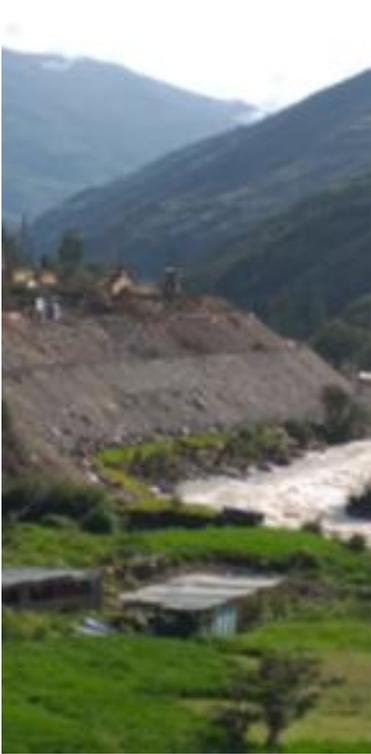
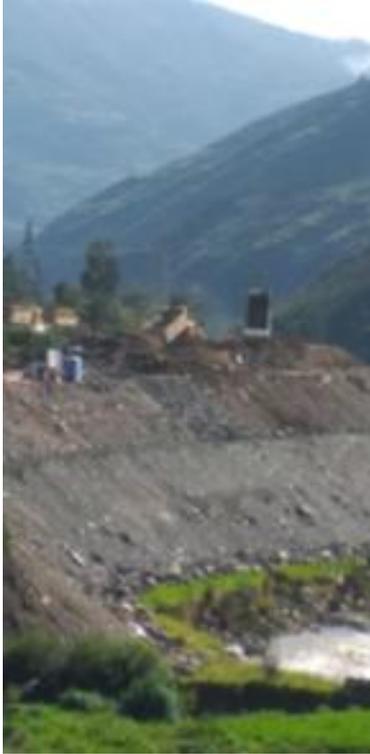
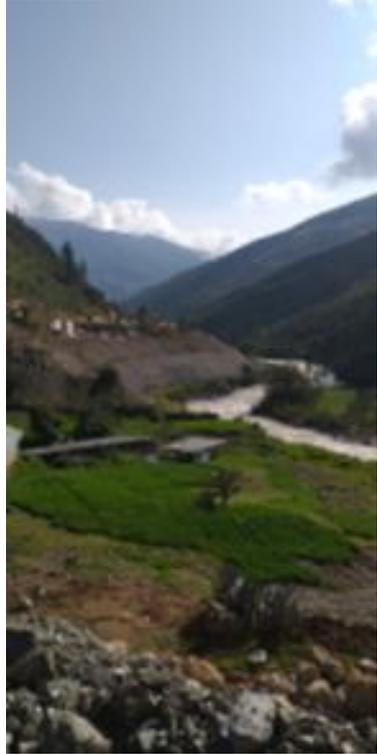
Actividades:
PROGRESIVA KM. 219+600
VISITA A CENTRO DE ACOPIO PROVISIONAL : vista del DME PROGRESIVA KM. 220+200

CDescripcion_____:
En la progresiva km. 219+600, se ubica un centro de acopio provisional de material escedente, de este sitio se puede visualizar los taludes construidos en el DME, PROGRESIVA 220+200

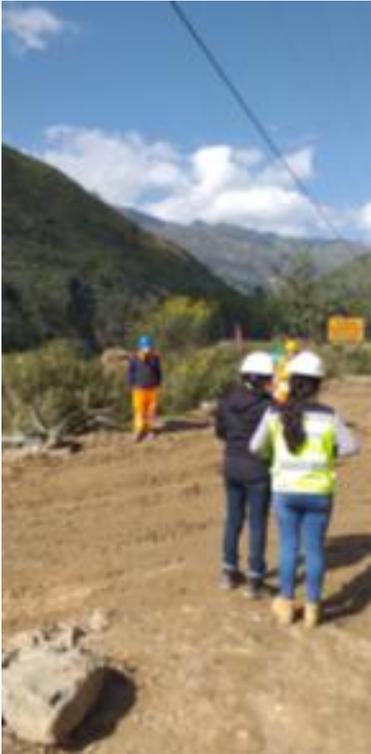
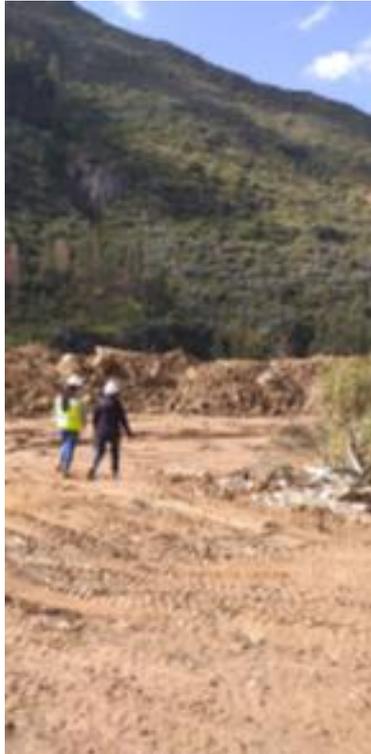
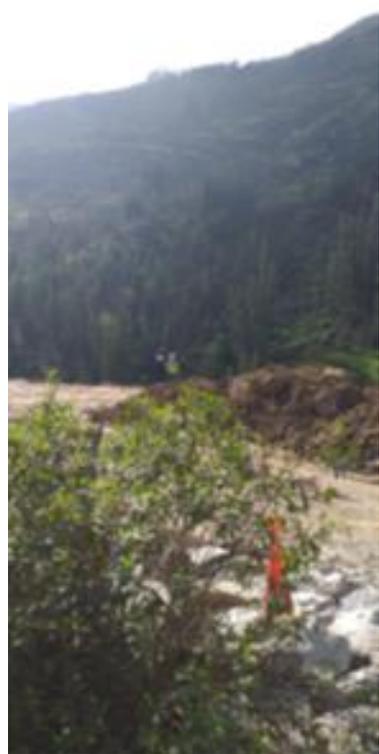
Actividades:
PROGRESIVA KM. 220+200
900.0 PROTECCION AMBIENTAL
907 PROGRAMA DE CIERRE DE OBRA
907.C ACONDICIONAMIENTO DE DESECHOS Y MATERIALES EXCEDENTES

CDescripcion _____:
En la progresiva km. 220+200 se realiza el acondicionamiento de desechos y material excedente como programa de cierre de obra de protección ambiental. Se utiliza un tractor de empuje y compactadora de rodillo y 20n volquetes. trabajan: 1 capataz, 2 obreros, 2 operadores, 20 choferes, 2 vigías.

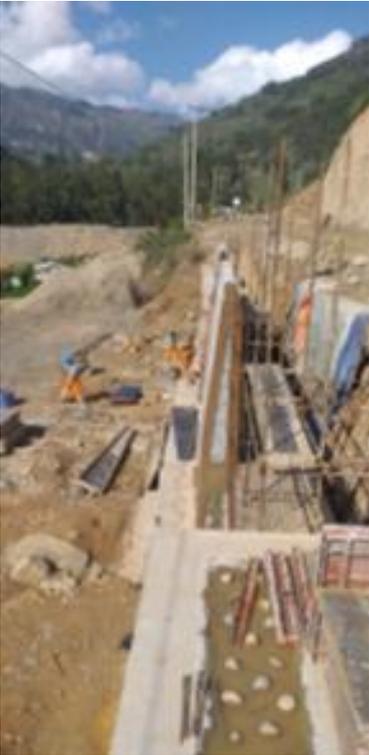
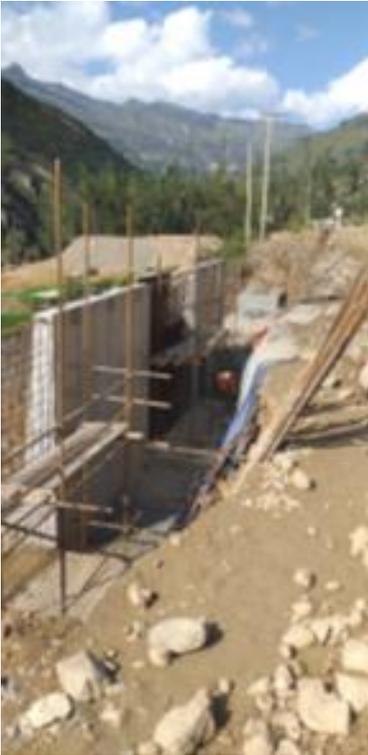
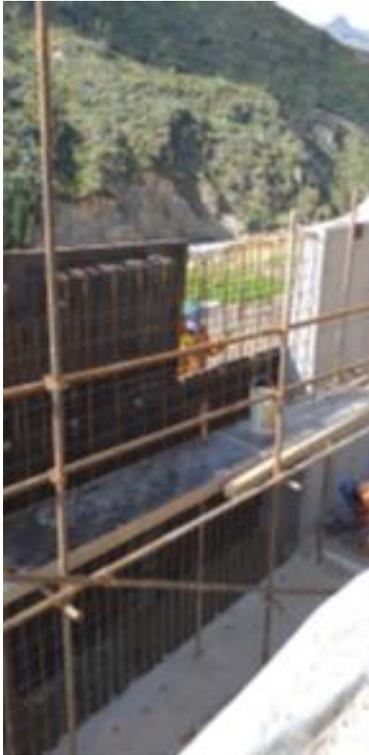
Actividades:
PROGRESIVA KM. 220+120
600.0 OBRAS DE ARTE Y DRENAJE
612.A ENCOFRADO Y DESENCOFRADO PARA OBRAS DE ARTE

CDescripcion _____:
En la progresiva km. 220+120 se realiza la colocación del encofrado para la construcción de muros de concreto armado. Trabajan: 1 capataz, 6 obreros.

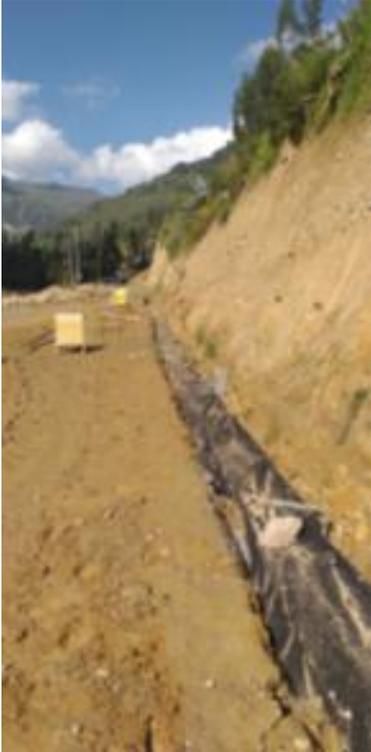
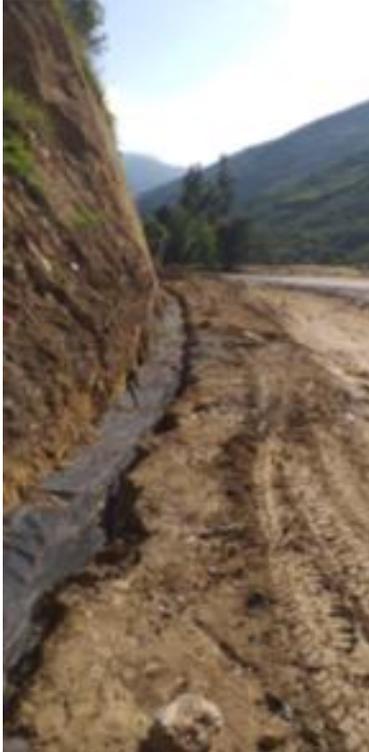
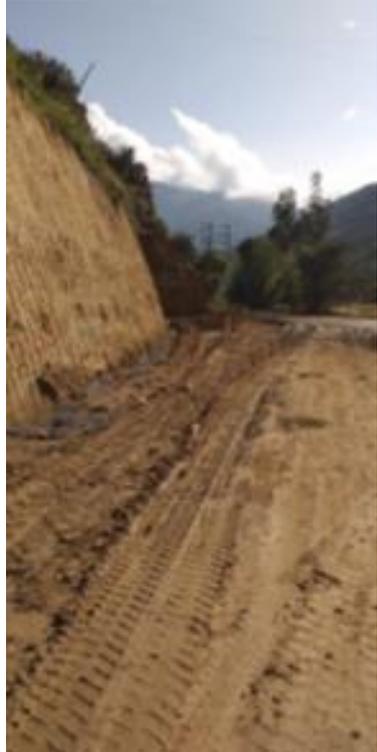
Actividades:
PROGRESIVAS KM. 220+090 A 220+480
600.0 OBRAS DE ARTE Y DRENAJE
625.A SUBDREN TIPO 1

CDescripcion _____:
Entre las progresivas km. 220+090 a km. 220+480 se verifica la realización de la construcción de subdren tipo1. Utilizan: 2 retroexcavadoras, 1 camión cisterna trabajan_. 1 capataz, 4 obreros, 2 operadores, 2 vigias.

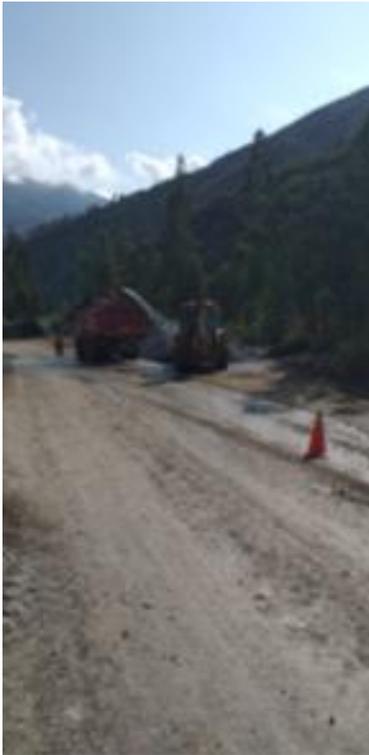
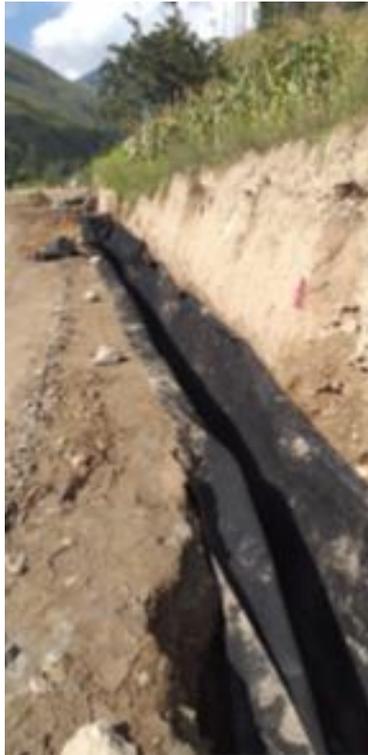
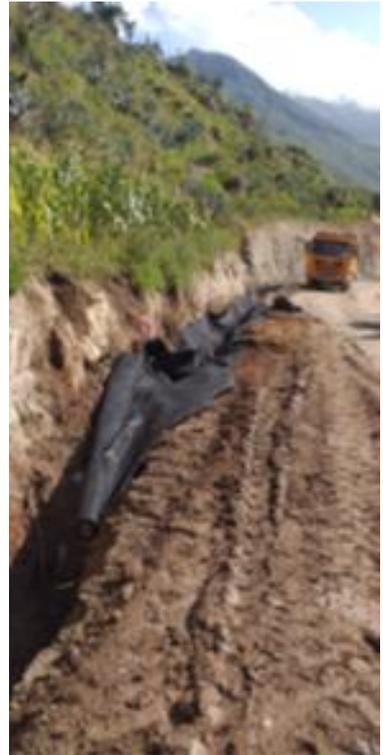
Actividades:
PROGRESIVAS KM. 222+150 A KM. 222+080
600.0 OBRAS DE ARTE Y DRENAJE
605.C MATERIAL FILTRANTE
650.G GEOTEXTIL NO TEJIDO CLASE 1
649.E TUBERIA RIGIDA PERFORADA (6")

CDescripcion_____:
Entre las progresivas km. 222+150 a km. 222+080 se realiza la colocación de manto geotextil y la colocación de tubería perforada y colocación de material filtro para la construcción de subdren tipo1. Utilizan: 2 retroexcavadoras, 1 camión cisterna trabajan_ 1 capataz, 4 obreros, 2 operadores, 2 vigias.

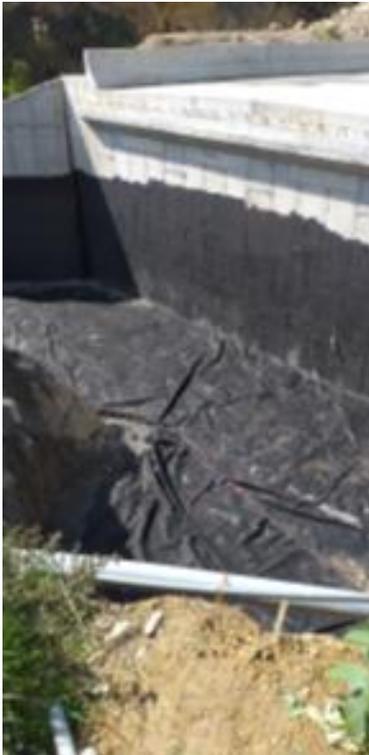
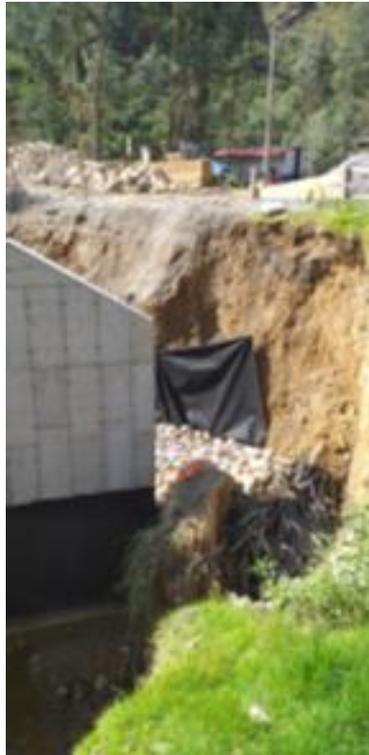
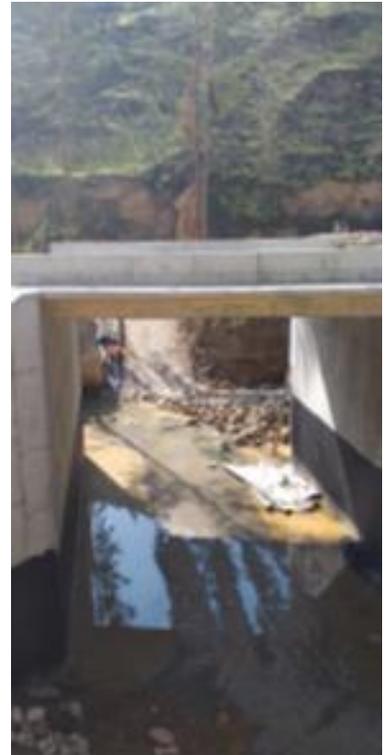
**PROGRESIVA KM. 223+369
1000.0 PUENTES MENORES
1000.3 ESTRIBOS
605.A RELLENO PARA ESTRUCTURAS**

En la progresiva km. 223+369 se realiza el relleno de los estribos del puente Michivilca. Se utiliza una retroexcavadora, trabajan: 1 capataz, 1 operador, 4 obreros.

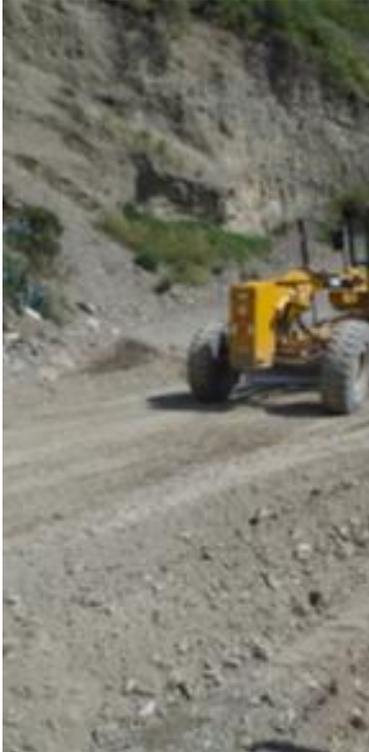
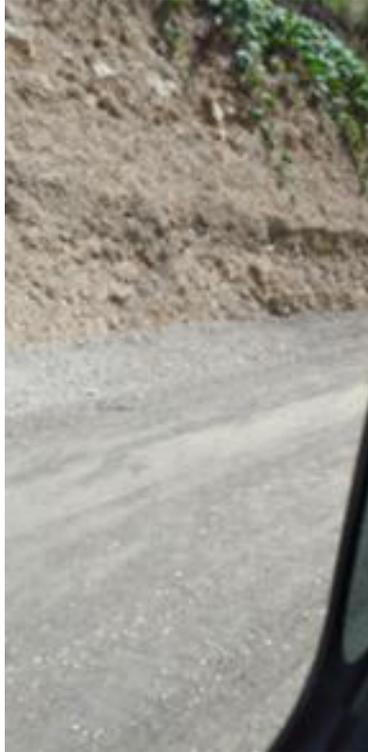
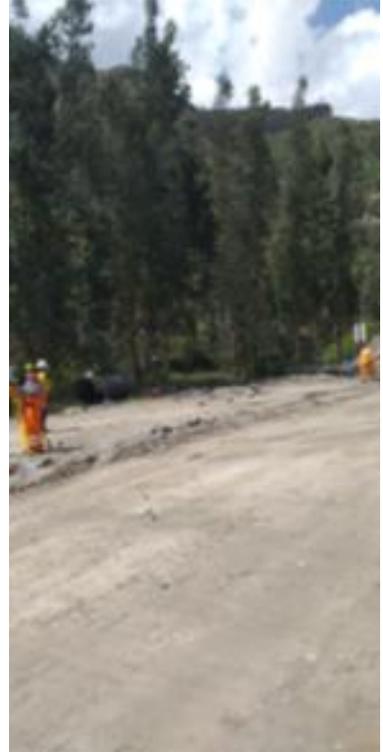
Actividades:
PROGRESIVA KM. 229+300 A 229+700
200.0 MOVIMIENTOS DE TIERRA
210.A CONFORMACIÓN DE TERRAPLENES
conformacion

Entre las progresivas 229+300 a 229+700 se realiza la conformación de terraplenes. Se utiliza una motoniveladora, un compactadora de rodillos, trabajan: 1 capataz, 2 operadores, 2 obreros, 2 vigias.

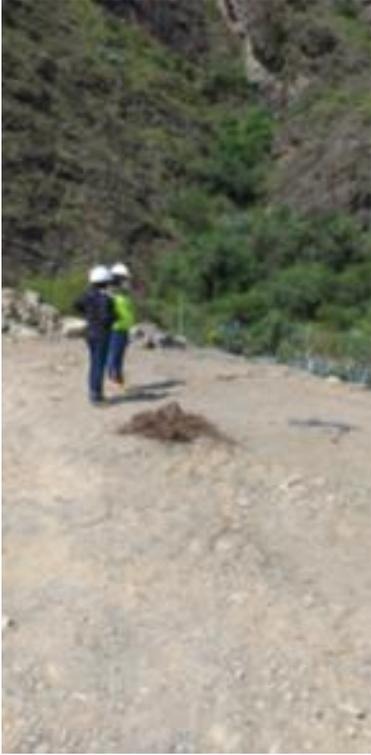
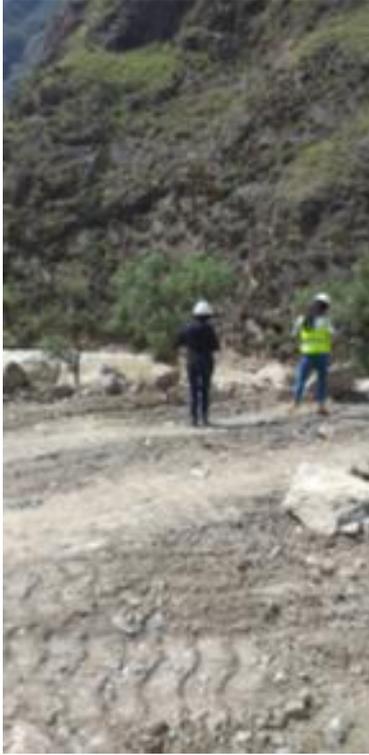
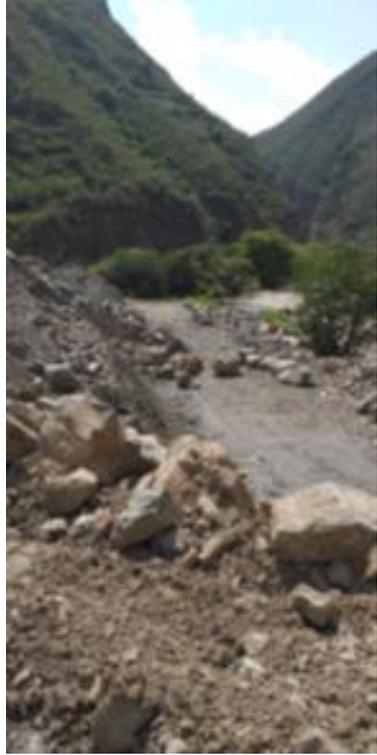
Actividades:
PROGRESIVA KM. 239+040
VISITA DE MONITOREO AL DME UBICADO EN EL TRAMO III
900.0 PROTECCION AMBIENTAL
907 PROGRAMA DE CIERRE DE OBRA
907.C ACONDICIONAMIENTO DE DESECHOS Y MATERIALES EXCEDENTES

CDescripcion_____:
En la progresiva km. 239+040 se realiza visita de monitoreo dme tramo 3 junto con las especialistas ambientales, para verificar las actividades ejecutadas.
