## BITACORA ELECTRÓNICA DE OBRA

### REGISTRO DE LA BITACORA Y FOTO DEL CUADERNO DE OBRA

SALDO DE OBRA INICIAL (OI): TRAMO 2: CANTA – HUAYLLAY DEL MEJORAMIENTO, REHABILITACIÓN Y CONSERVACIÓN POR NIVELES DE SERVICIO Y OPERACIÓN DEL CORREDOR VIAL, LIMA – CANTA – HUAYLLAY – DV. COCHAMARCA – EMP. PE 3N  
CONTRATISTA: CHINA ROAD AND BRIDGE CORPORATION SUCURSAL PERU (CONTRATO N° 103-2019-MTC/20)  
SUPERVISOR: CONSORCIO CESEL - CAL Y MAYOR (CONTRATO DE CONSULTORIA DE OBRA N° 077-2014-MTC/20)

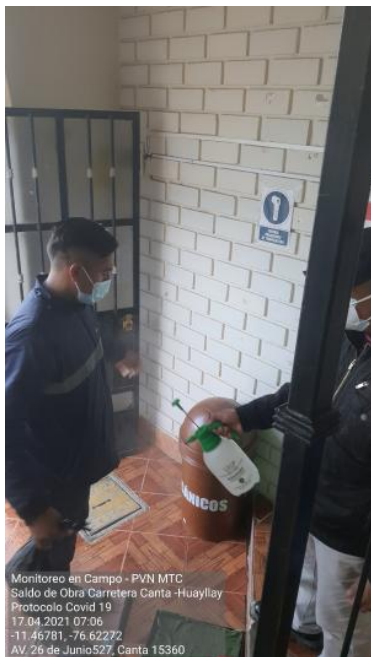
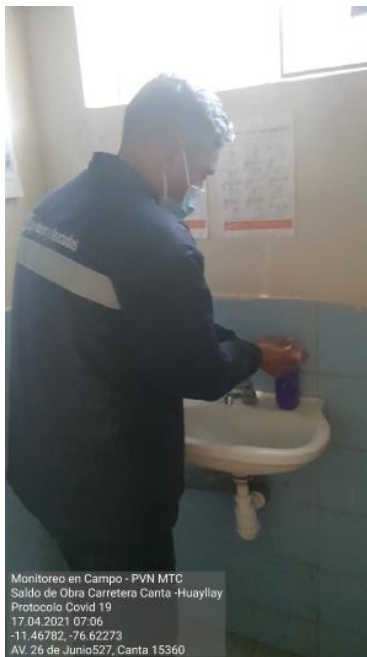
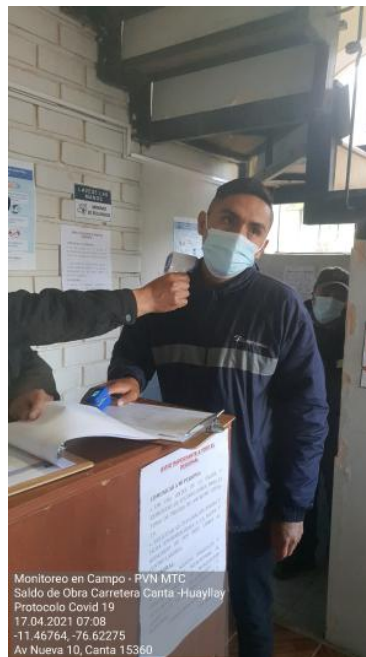
**Personal Encargado:****MANUEL JAVIER  
FLORENCIO RADO****Nivel:****No Aplica****Fecha De Fotografia:****17-04-2021****Actividades:****OBRA INICIAL (OI): TRAMO 2: CANTA - HUAYLLAY  
CONTROL DE RECURSOS E IMPLEMENTACIÓN DEL PLAN COVID -19 DE LA  
SUPERVISION DE OBRA CONSORCIO CESEL – CAL Y MAYOR****CDescripcion\_\_\_\_\_:****SE REALIZÓ LA VERIFICACIÓN DE RECURSOS Y LA IMPLEMENTACIÓN DEL PLAN  
COVID -19 DE LA SUPERVISION DE OBRA CONSORCIO CESEL – CAL Y MAYOR,  
DONDE SE CONSTATÓ EL CUMPLIMIENTO DE LAS MEDIDAS Y PROTOCOLOS  
SANITARIOS COMO DESINFECCIÓN DE ROPA Y CALZADO, LAVADO Y SECADO  
DE MANOS, MEDICION Y CONTROL DE LA TEMPERATURA Y PULSO DEL  
PERSONAL.****Foto1:**

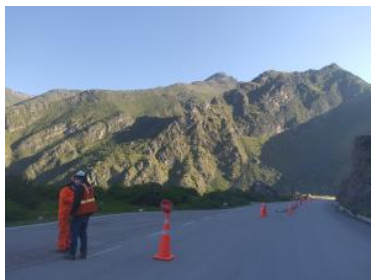
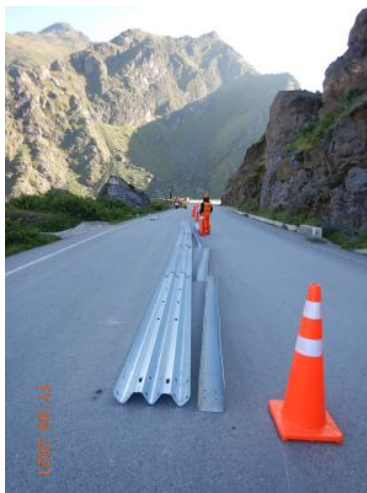
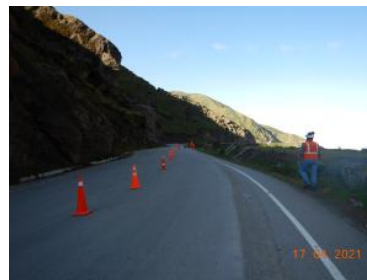
OBRA INICIAL (OI): TRAMO 2: CANTA - HUAYLLAY  
SECTOR ENTRE LAS PROGRESIVAS DEL KM 13+500  
BARRERA DE SEGURIDAD BORDE LATERAL (Hincado)

SE CONSTATÓ QUE SE REALIZAN TRABAJOS Y ACTIVIDADES DE BARRERA DE SEGURIDAD BORDE LATERAL (HINCADO) ENTRE LAS PROGRESIVAS DEL KM 13+500 CON UN EQUIPO PARA HINCADO CON SU OPERADOR, CUATRO TRABAJADORES, UN RESPONSABLE Y DOS VIGIAS.

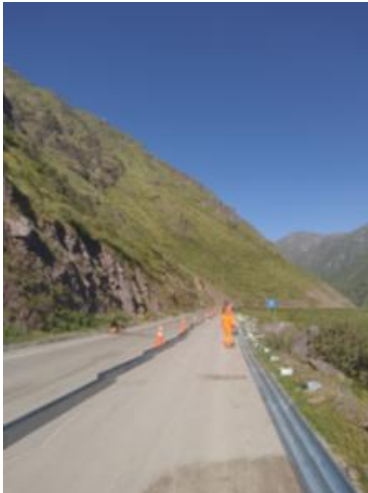
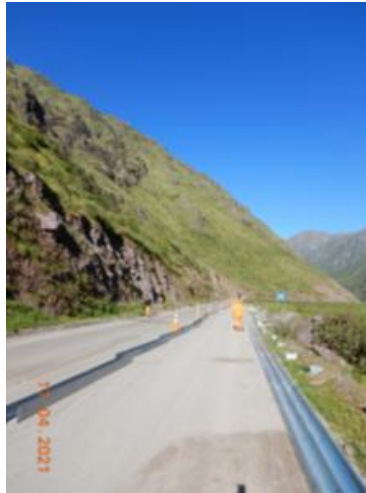
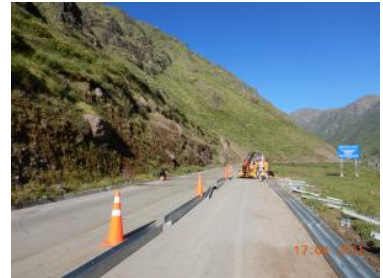
OBRA INICIAL (OI): TRAMO 2: CANTA - HUAYLLAY  
SECTOR ENTRE LAS PROGRESIVAS DEL KM 15+300  
BARRERA DE SEGURIDAD BORDE LATERAL (Hincado)

SE CONSTATÓ QUE SE REALIZAN TRABAJOS Y ACTIVIDADES DE BARRERA DE SEGURIDAD BORDE LATERAL (HINCADO) ENTRE LAS PROGRESIVAS DEL KM 15+300 CON UN EQUIPO PARA HINCADO CON SU OPERADOR, CINCO TRABAJADORES Y DOS VIGIAS.

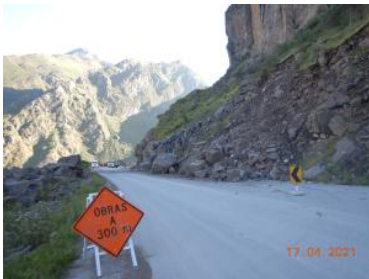
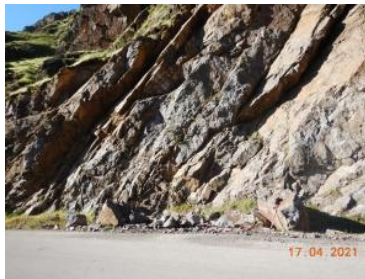
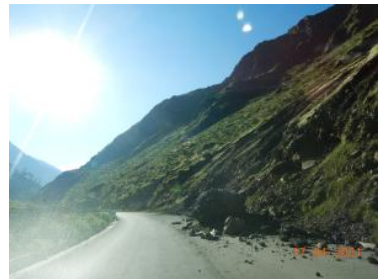
**Actividades:**OBRA INICIAL (OI): TRAMO 2: CANTA - HUAYLLAY  
SECTOR ENTRE LAS PROGRESIVAS DEL KM 0+000 AL KM 20+000  
RIESGO DE CAIDAS DE ROCAS Y DERRUMBES**CDescripcion**\_\_\_\_\_:

SE RECOMIENDA A LA ADMINISTRACIÓN DE CONTRATO DE OBRA, SOLICITAR TANTO A LA EMPRESA CONTRATISTA COMO A LA EMPRESA CONTRATISTA INFORMAR EL ESTADO SITUACIONAL DEL TRAMO DEL KM 0+000 AL KM 20+000 POR LA NECESIDAD DE MANTENER LA SEGURIDAD VIAL Y LA DURABILIDAD DE LA INFRAESTRUCTURA YA EXISTENTE (CUNETAS, CARPETA ASFALTICA), DADO QUE SE VIENEN GENERANDO DERRUMBES CON EL RIESGO DE CAIDAS DE ROCAS EN VARIOS SECTORES DEL TRAMO DEL KM 0+000 AL KM 20+000.

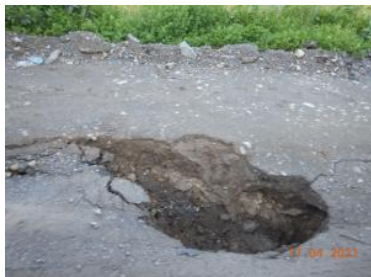
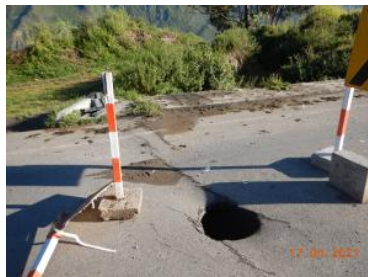
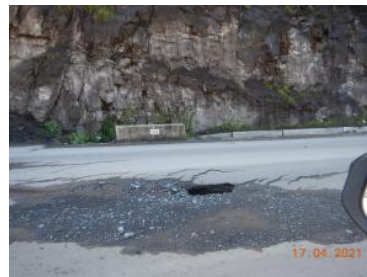
**Actividades:**OBRA INICIAL (OI): TRAMO 2: CANTA - HUAYLLAY  
SECTOR ENTRE LAS PROGRESIVAS DEL KM 0+000 AL KM 20+000  
TRABAJOS REALIZADOS POR EL ANTERIOR CONTRATISTA**CDescripcion\_\_\_\_\_:**

SE RECOMIENDA A LA ENTIDAD SOLICITAR CON PRIORIDAD TANTO A LA SUPERVISIÓN DE OBRA Y A LA EMPRESA CONTRATISTA CRBC PARA LA EVALUACIÓN DE PUNTOS CRITICOS DEL TRAMO DEL KM 0+000 AL KM 20+000 POR LA NECESIDAD DE MANTENER LA SEGURIDAD VIAL SOBRE LA INFRAESTRUCTURA YA EXISTENTE Y MANTENER LA TRANSITABILIDAD DE LA VIA, DADO QUE SE VIENEN GENERANDO DETERIOROS DE LA PLATAFORMA DE CARPETA ASFALTICA POR LAS SUPUESTAS FALLAS GEOLOGICAS EN VARIOS SECTORES DEL TRAMO DEL KM 0+000 AL KM 20+000, TRABAJOS EJECUTADOS POR EL ANTERIOR CONTRATISTA CONSORCIO VIAL HUAYLLAY EN SU PERIODO DE CONTRATO DEL 2015 – 2017.
