## BITACORA ELECTRÓNICA DE OBRA

| Si | 65 | 17-04-2021 | Carretera Chuquicara-Puente<br>Quiroz – Tauca-Cabana-<br>Huandoval-Pallasca, Tramo:<br>Tauca- Pallasca | NATALY SUSI CABALLON<br>PAUCAR |

INFORME DIARIO N°65-2021-MNT. TAUCA-PALLASCA/NSCP

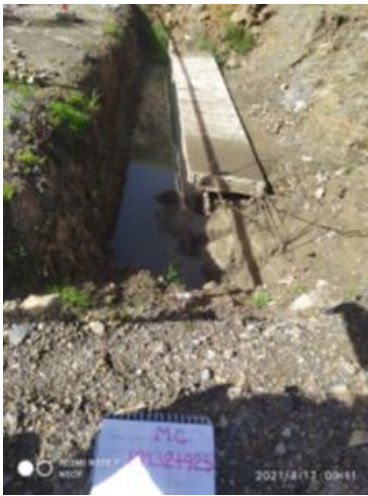
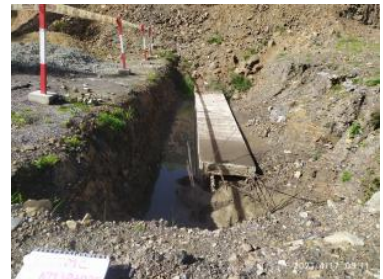
ALCANTARILLA MC UBICADO EN EL KM 32+925

- SE APRECIA QUE EL ACERO DE LA ALCANTARILLA ESTA OXIDADA, LA ALCANTARILLA ESTA SATURADO.

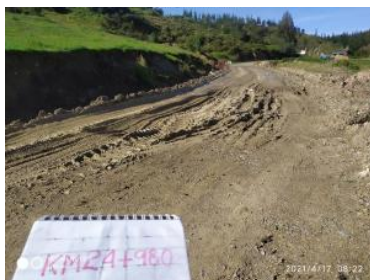
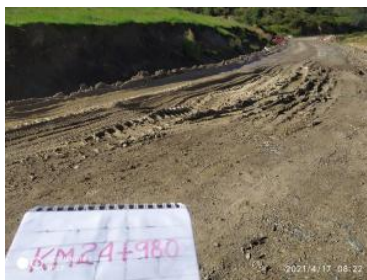
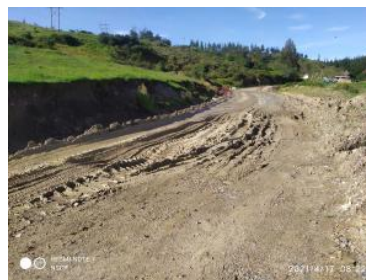
TRAMO SATURADO EN MAL ESTADO DE CONSERVACIÓN KM 24+980.

SE APRECIA LA PLATAFORMA SATURADA POR FALTA DE MANTENIMIENTO DE  
CUNETAS EN ESTE SECTOR.

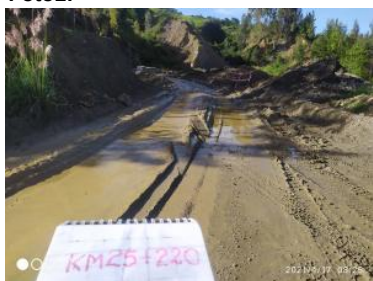
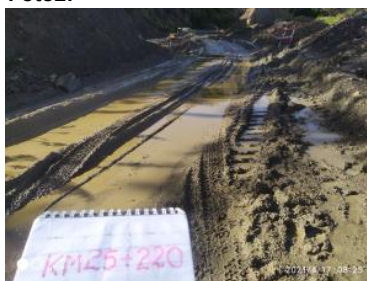
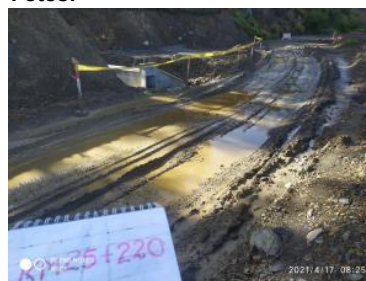
SE APRECIA TRAMO SATURADO Y ALCANTARILLA TMC QUE FALTA SER  
RELLENADO EN EL KM 25+220

SE APRECIA TRAMO SATURADO DE MATERIAL CORTADO PRODUCTO DE LA  
EXCAVACIÓN PARA UNA ALCANTARILLA TMC QUE A LA FECHA FALTA  
RELLENAR LA ENTRADA Y SALIDA DE CABEZAL.

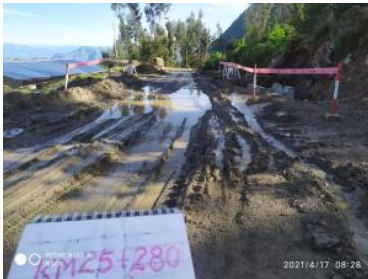
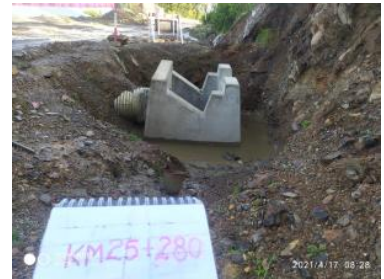
SE APRECIA TRAMO SATURADO Y ALCANTARILLA TMC QUE FALTA SER  
RELLENADO EN EL KM 25+280

SE APRECIA TRAMO SATURADO DE MATERIAL CORTADO PRODUCTO DE LA  
EXCAVACIÓN PARA UNA ALCANTARILLA TMC QUE A LA FECHA FALTA  
RELLENAR LA CAJA RECEPTORA DE ENTRADA Y EL CABEZAL DE SALIDA.

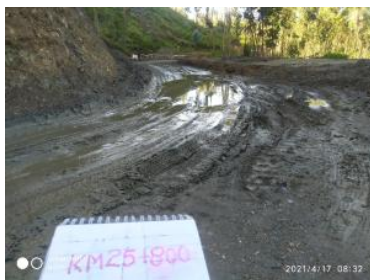
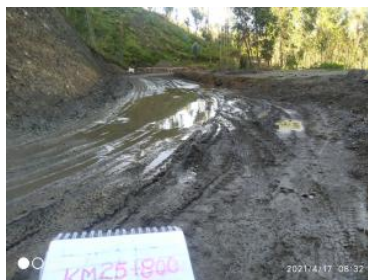
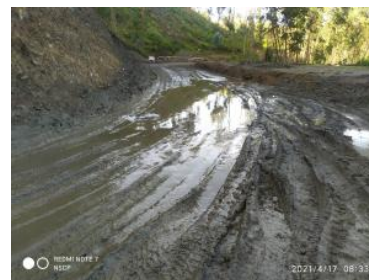
TRAMO SATURADO EN MAL ESTADO DE CONSERVACIÓN KM 25+800

SE APRECIA LA PLATAFORMA SATURADA POR FALTA DE MANTENIMIENTO DE  
CUNETAS EN ESTE SECTOR.

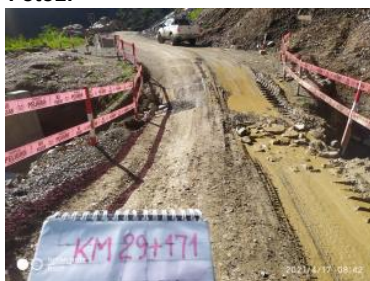
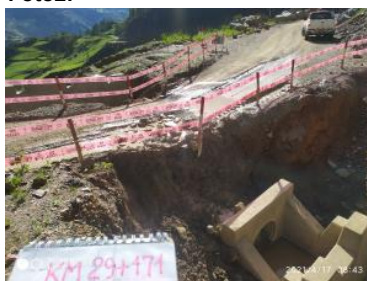
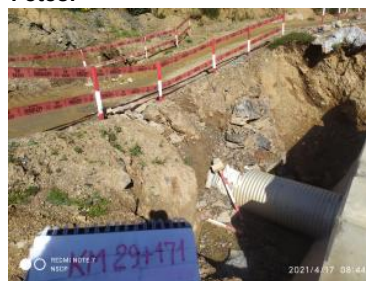
SE APRECIA TRAMO SATURADO Y ALCANTARILLA TMC QUE FALTA SER  
RELLENADO EN EL KM 29+171.

SE APRECIA TRAMO SATURADO Y REDUCCION DEL ANCHO DE PLATAFORMA DE  
PORQUE A LA FECHA FALTA RELLENAR LA CAJA DE ENTRADA Y EL CABEZAL DE  
SALIDA.

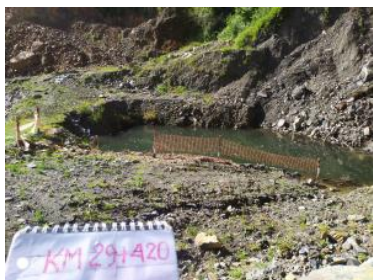
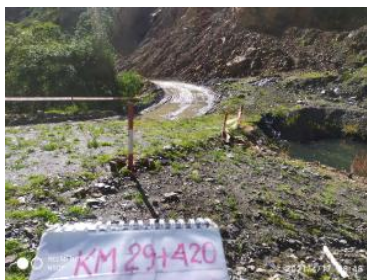
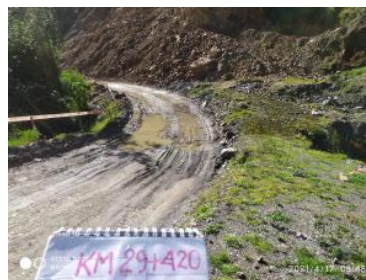
TRAMO SATURADO EN MAL ESTADO DE CONSERVACIÓN KM29+420.

SE APRECIA LA PLATAFORMA SATURADA POR DE DESVIO DE ADECUADO EN UN AFLUENTE Y FALTA DE MANTENIMIENTO EN ESTE SECTOR.

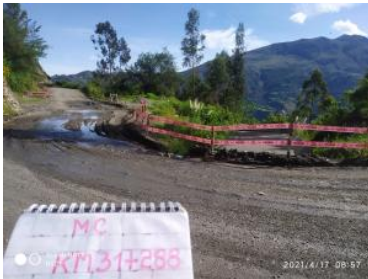
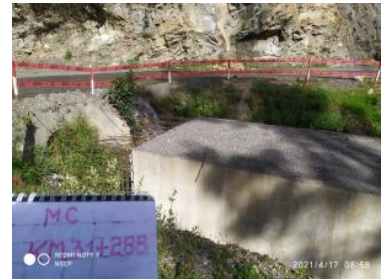
ALCANTARILLA MC INCONCLUSO Y EN MAL ESTADO DE CONSERVACIÓN Y EN ESE SECTOR SE APRECIA PLATAFORMA SATURADA UBICADA EN EL KM 31+288 .

SE APRECIA EL ACERO DE LA ALCANTARILLA EN PROCESO DE OXIDACIÓN Y SATURACIÓN DE PLATAFORMA A CONSECUENCIA DE FALTA DE MANTENIMIENTO VIAL.

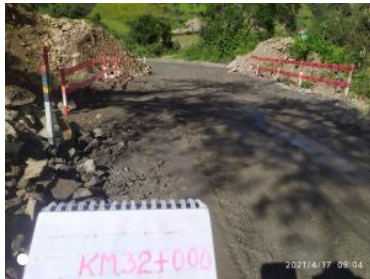
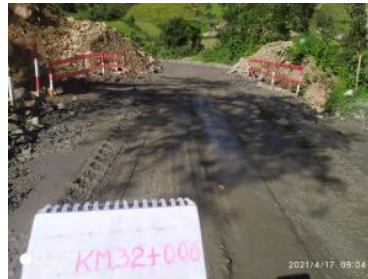
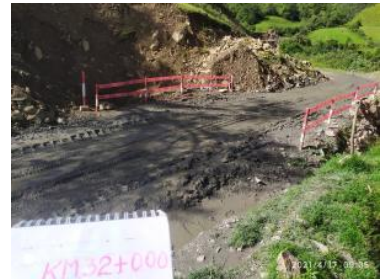
SE APRECIA TRAMO SATURADO Y ALCANTARILLA TMC QUE FALTA SER  
RELLENADO EN EL KM 32+000

SE APRECIA TRAMO SATURADO DE MATERIAL CORTADO PRODUCTO DE LA  
EXCAVACIÓN PARA UNA ALCANTARILLA TMC QUE A LA FECHA FALTA  
RELLENAR LA ENTRADA Y SALIDA DE CABEZAL.

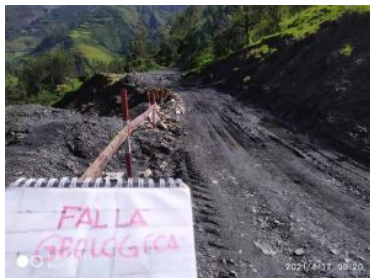
ASENTAMIENTO EN TRAMO DE FALLA GEOLÓGICA KM 34+580 - KM34+610.

-ZONA INESTABLE.

-SE APRECIA INCREMENTO DE GRIETAS AL LADO LATERAL IZQUIERDO DE LA PLATAFORMA DE LA VÍA.

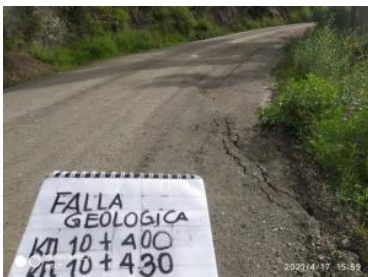
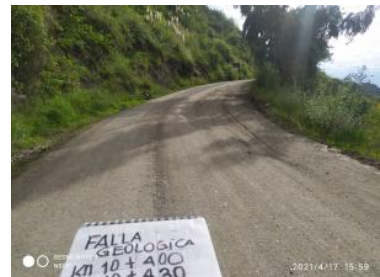
ASENTAMIENTO EN TRAMO DE FALLA GEOLÓGICA KM 10+400-KM 10+430

-SE APRECIA INCREMENTO DE GRIETAS AL LADO LATERAL IZQUIERDO DE  
LAPLATAFORMA DE LA VÍA.
