## BITACORA ELECTRÓNICA DE OBRA

NUMERO DE INFORME : 0042

OBRA: MEJORAMIENTO DE LA CARRETERA OYON - AMBO TRAMO 2 DESVIO CERRO DE PASCO DESVIO CHACAYAN

Visita de monitoreo desde la progresiva 214+500 ( Poblado de Yanahuanca) hasta el KM. 230+000 ( Desvio Chacayán )

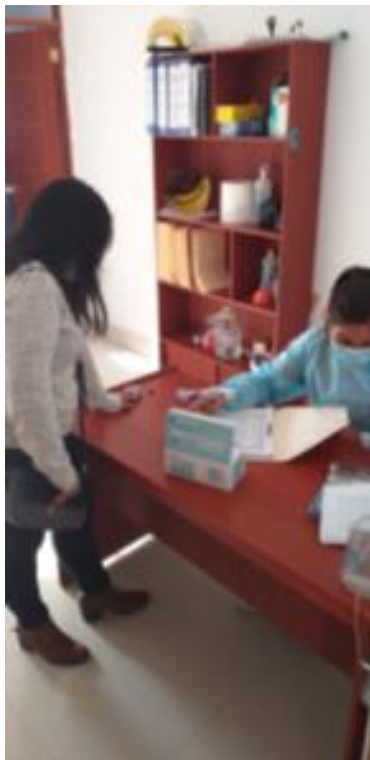
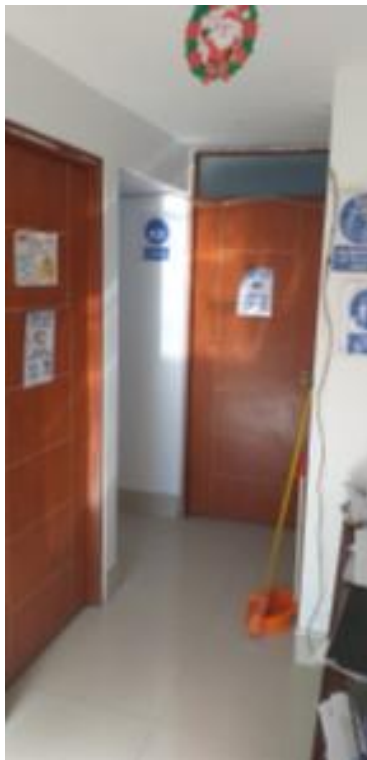
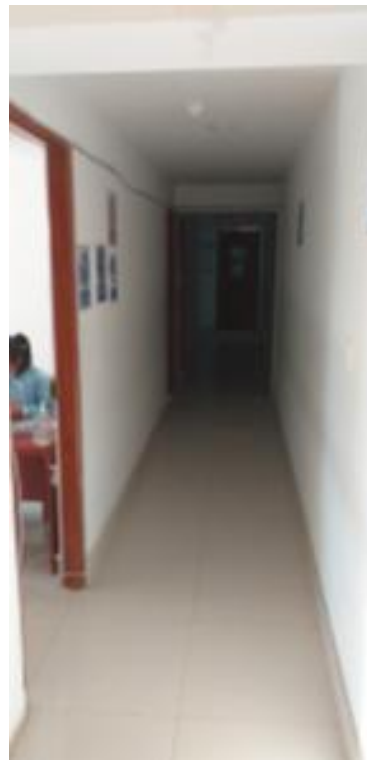
PROGRESIVA KM. 214+500

En la progresiva Km. 214+500 se realiza visita de monitoreo a las oficinas de Supervisión . En busca del cuaderno de obra.

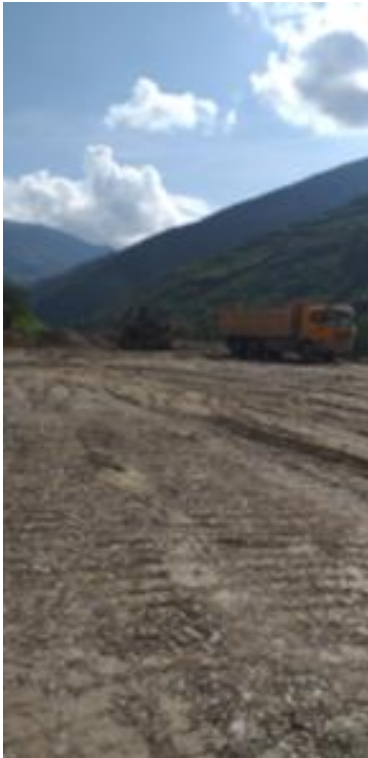
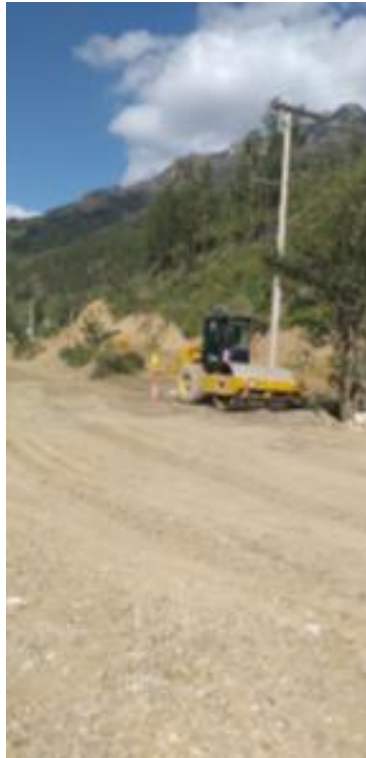
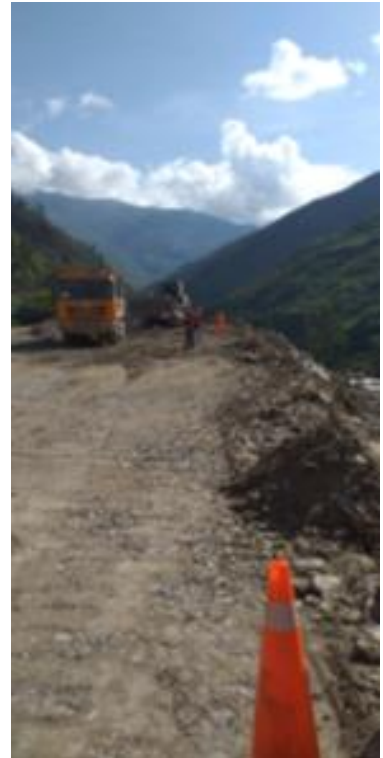
PROGRESIVA KM. 220+200

En la progresiva 220+200 se realiza el acondicionamiento del material de desecho y material excedente . Se utiliza un tractor de empuje, una compactadora de rodillo, 8 volquetes, trabajan: 1 capaptaz, 2 obreros , 2 operadores, 2 vigias.

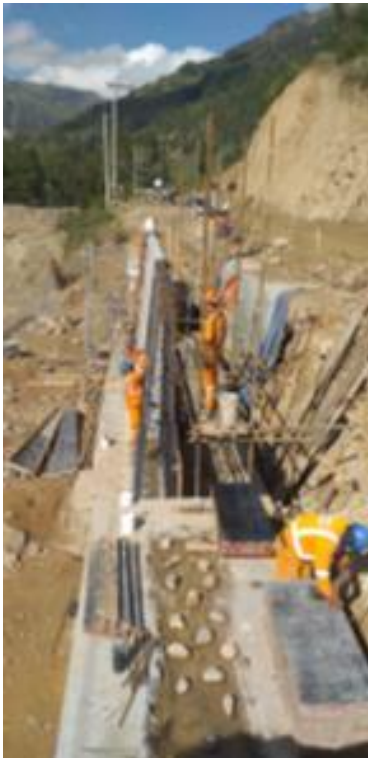
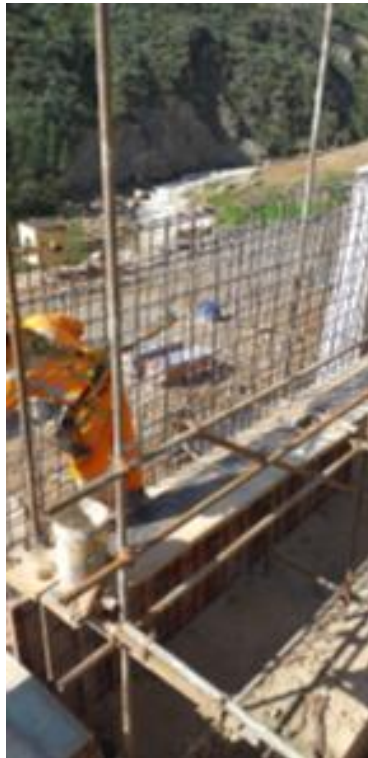
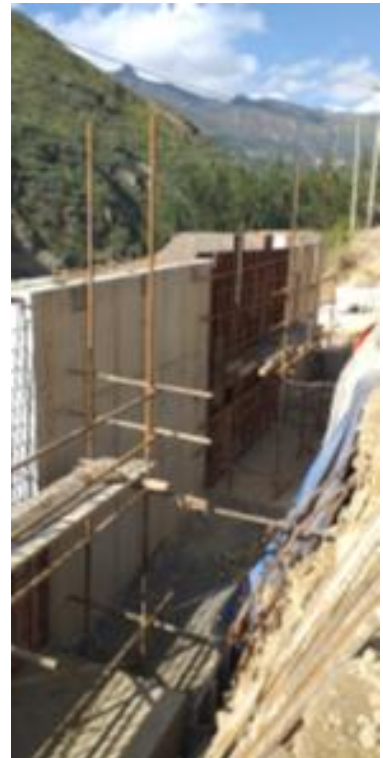
PROGRESIVA KM. 220+125

En la progresiva km. 220+125 se realiza el encofrado para la construcción de muro de concreto armado. trabajan: 1 capataz, 6 obreros

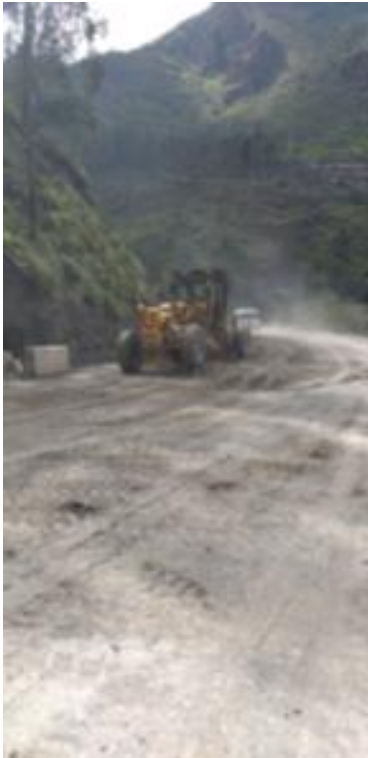
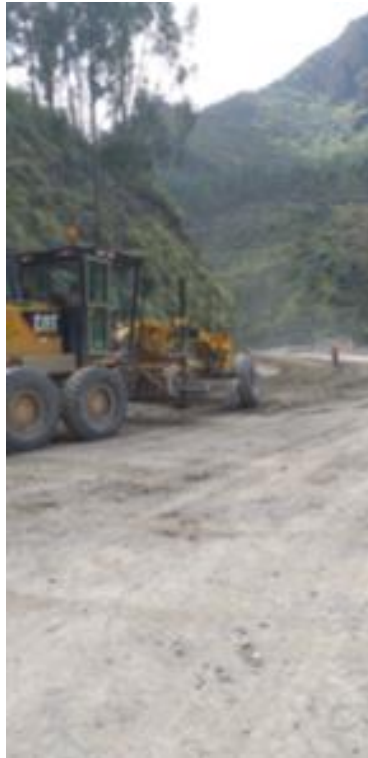
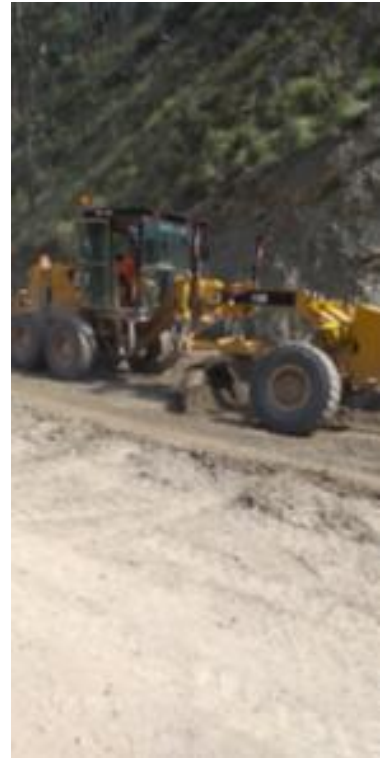
PROGRESIVA KM. 229+280 a KM. 229+480  
200.0 MOVIMIENTOS DE TIERRA  
210.A CONFORMACION DE TERRAPLENES

En la progresiva km. 229+280 al Km. 229+480 Se realiza la conformación de terraplenes a nivel de subrasante. se utiliza una motoniveladora, una compactadora de rodillo, un camión cisterna. trabajan: 1 capataz, 4 obreros, 1 topógrafo, 2 operadores, 1 chofer, 2 vigías

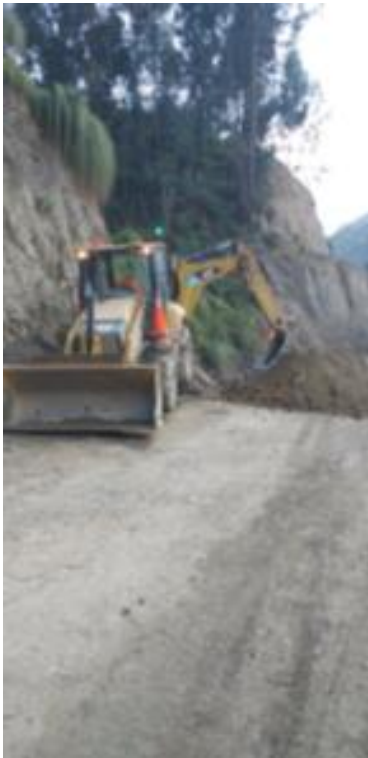
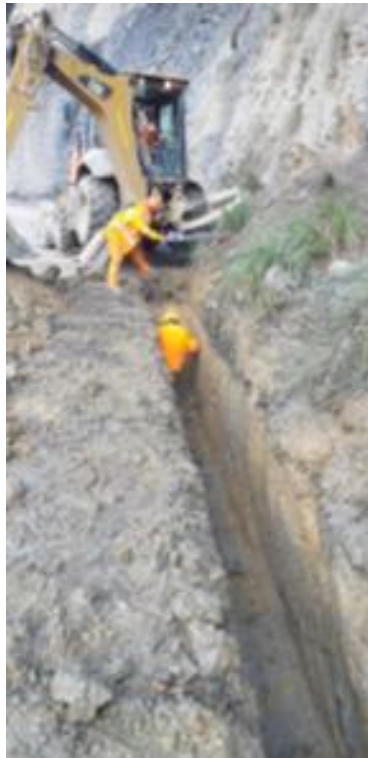
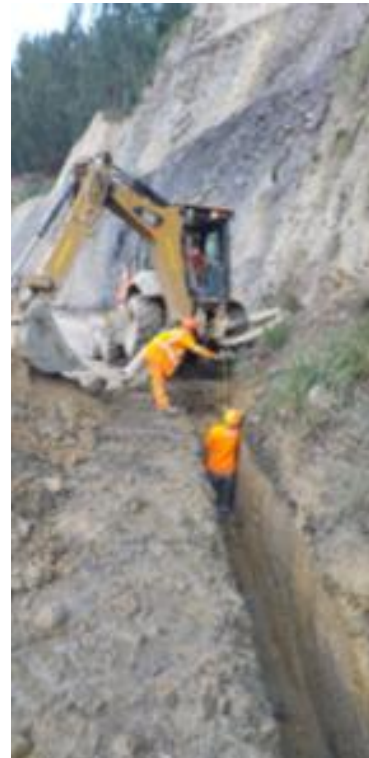
PROGRESIVA KM. 221+955

En la progresiva km. 221+955 se realiza la excavación para la construcción de sub dren  
.Se utiliza una retroexcavadora, trabajan: 1 capataz, 1 operador. 4 obreros.

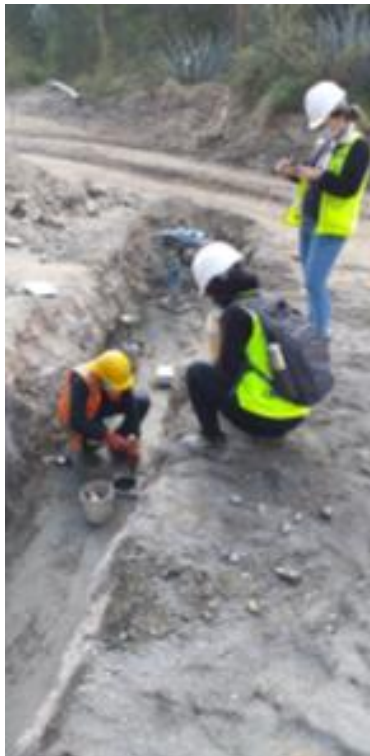
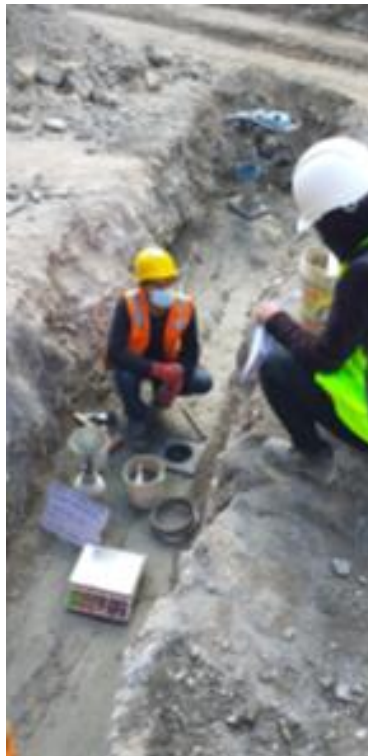
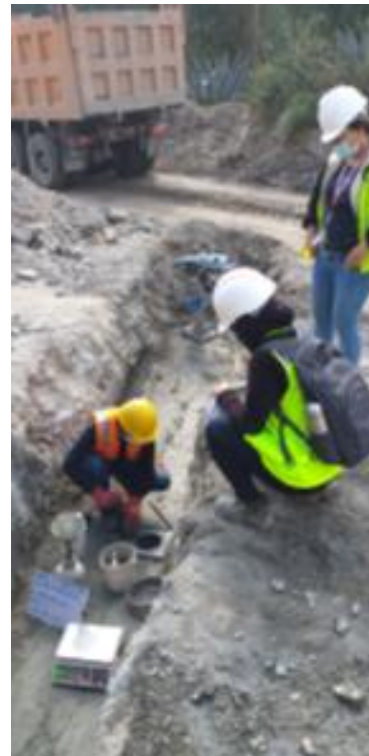
PROGRESIVA KM. 222+150

En la progresiva km. 222+150 se ha realizado la excavación y se realiza el relleno para estructura para la construcción de descarga sub dren . Se esta tomando las densidades utilizando el cono de arena, participan por la supervisión: la ing. Yanali Vazquez y la Técnico Yesenia Gago Morales junto con técnicos de la contratista.

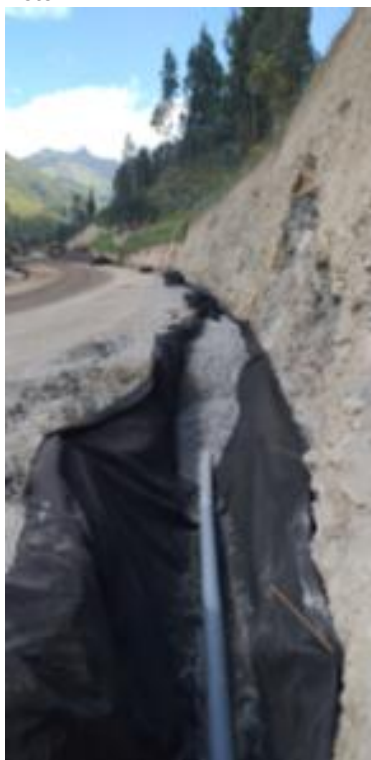
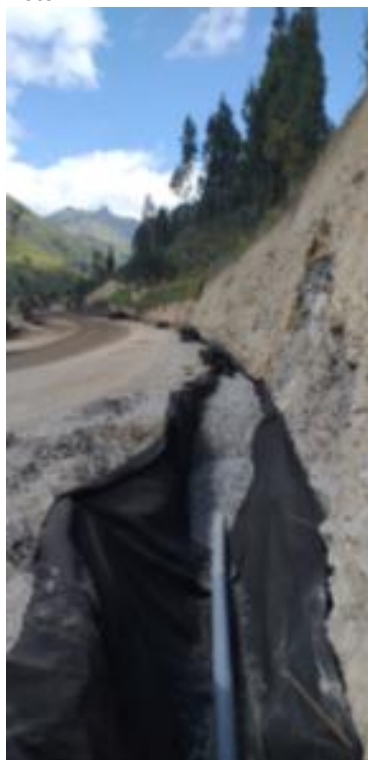
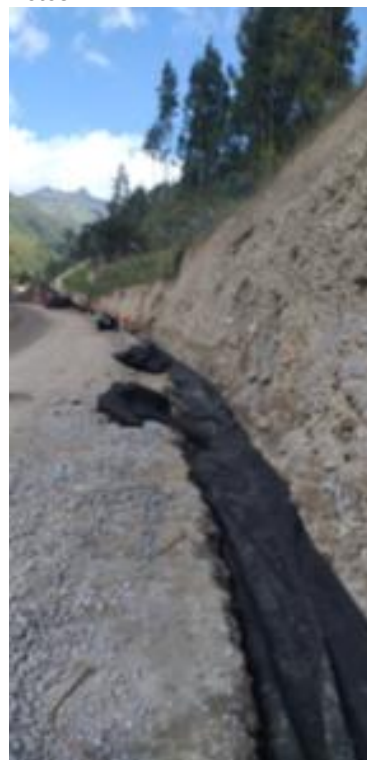
PROGRESIVA KM. 222+075 a KM. 222+150

En las progresivas Km. 222+075 a Km. 222+150 se realiza la excavación, colocación de geotextil no tejido tipo 1, colocación de tubería rígida perforada de 6" y colocación de material filtrante. Se utiliza una retroexcavadora. Trabajan: 1 capataz, 1 operador, 4 obreros. 2 vigías.

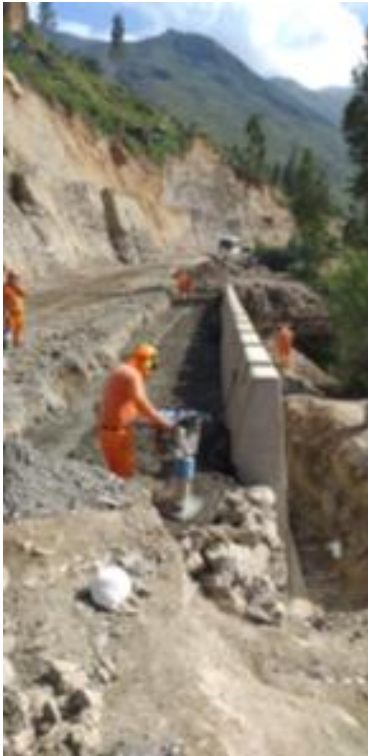
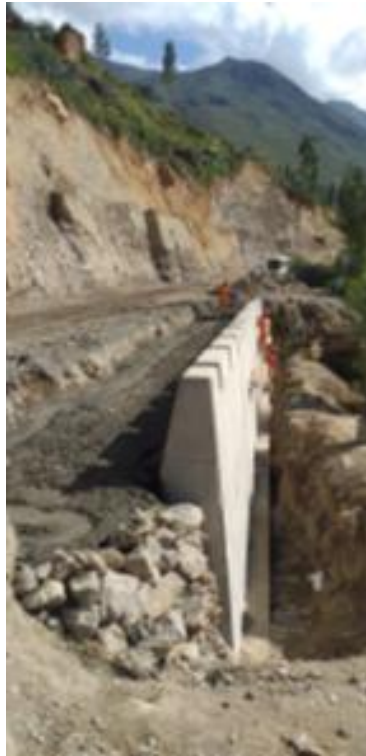
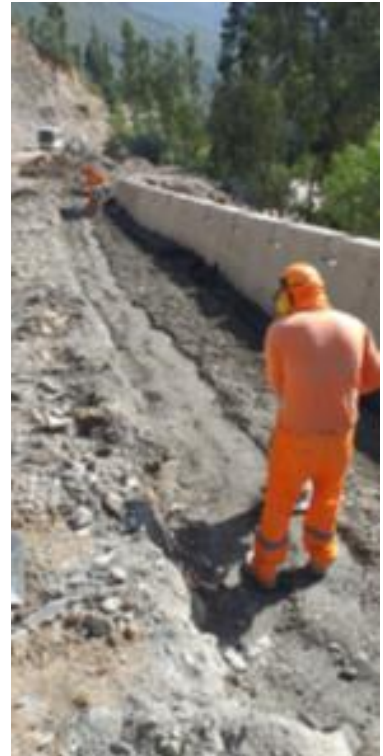
En las progresivas km. 222+235 a Km. 222 +270 Se realiza el relleno para estructura para la construcción de muro de contención. Se utiliza dos vibro apisonadores, trabajan: 1 capataz, 4 obreros.

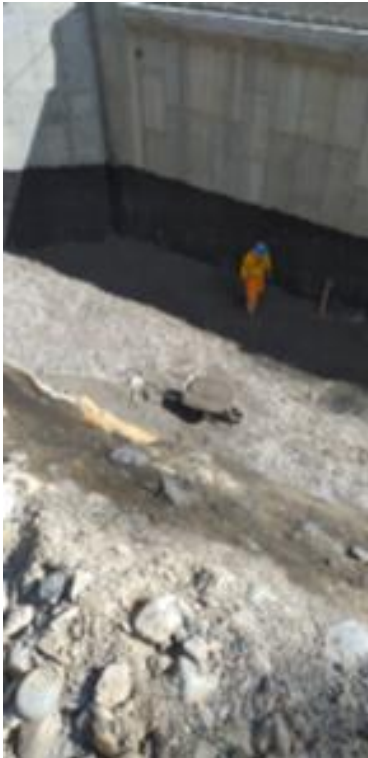
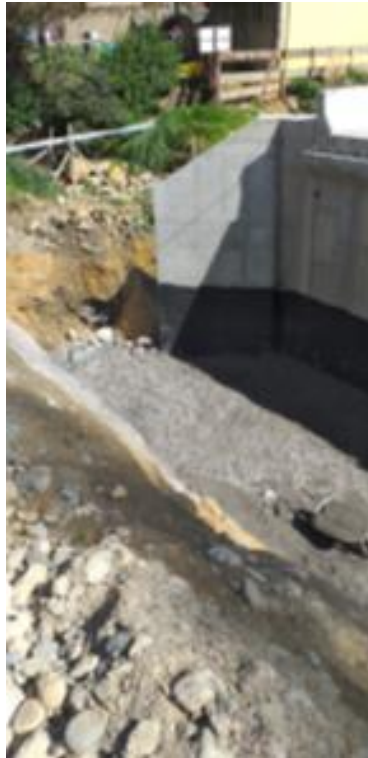
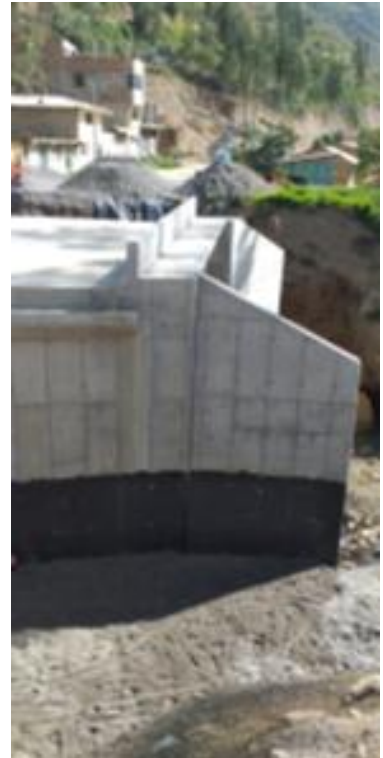
PROGRESIVA KM. 223+369  
1000.0 PUENTES MENORES:  
1000.3 ESTRIBOS  
605.A RELLENO PARA ESTRUCTURAS

En la progresiva KM. 223+369 se realiza el relleno para estructuras en la zona de estribos del Puente Menor Mlchivilca. trabajan : 1 capataz, 2 obreros.

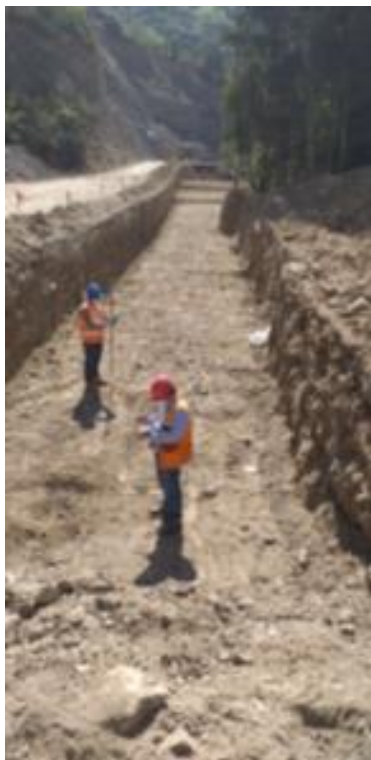
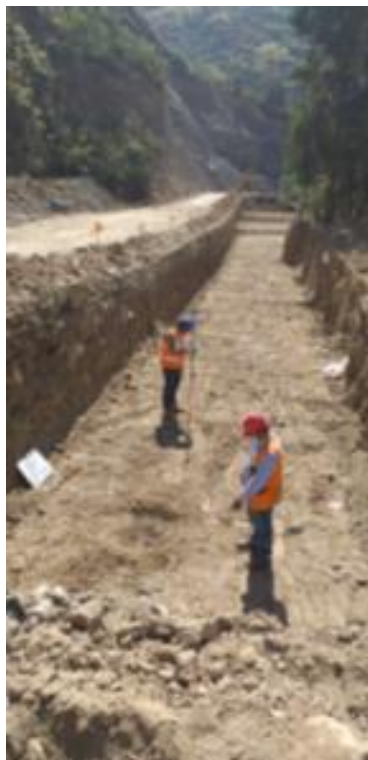
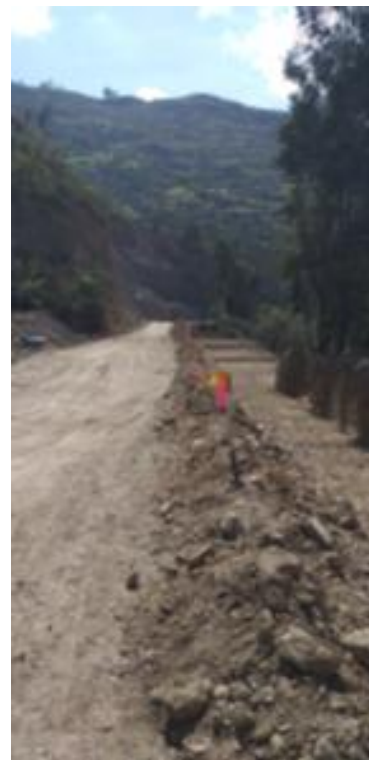
PROGRESIVAS KM. 225+360 A KM. 225+490 (130 m )  
600.0 OBRAS DE ARTE Y DRENAJE  
601.A EXCAVACION NO CLASIFICADA PARA ESTRUCTURA

En las progresivas Km. 225+360 a Km. 225+490 se realiza la excavación para la construcción de muros ciclópeos. se utilizo una excavadora de oruga trabajan: 1 capataz, 1 operador, 4 obreros 2 vigías

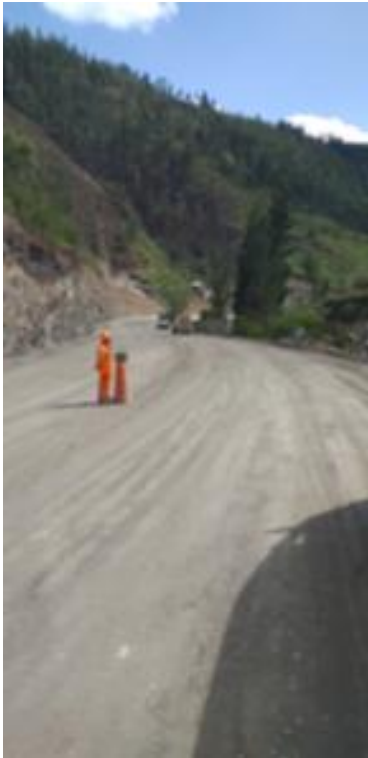
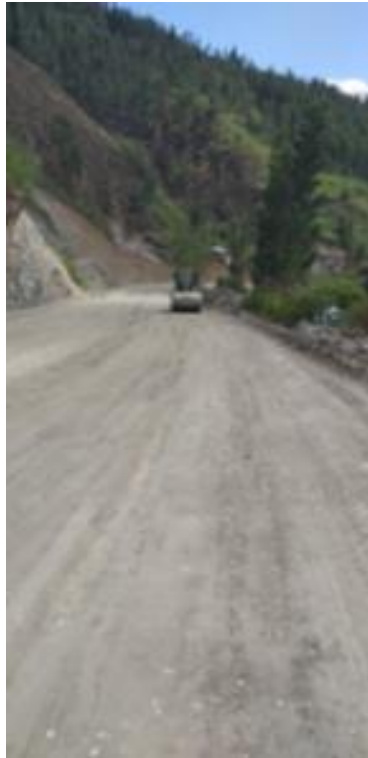
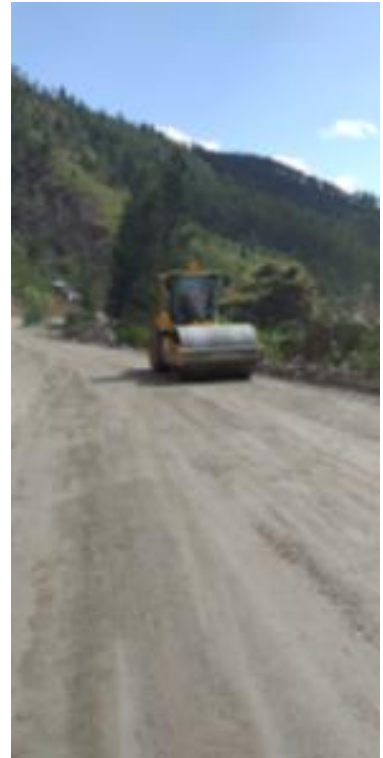
En la progresiva km. 229+480 al Km. 229+700 Se realiza la conformación de terraplenes a nivel de subrasante. se utiliza una motoniveladora , una compactadora de rodillo, un camión cisterna. trabajan: 1 capataz, 4 obreros, 1 topógrafo, 2 operadores, 1 chofer , 2 vigías
