## BITACORA ELECTRÓNICA DE OBRA

| Confir<br>ma<br>Bitaco<br>ra:<br>Si | Nro<br>Inform<br>e:<br>043 | Fecha Informe:<br>19-04-2021 | Nombre De La Obra:<br>Carretera Oyon- Ambo,<br>Tramo II: Dv. Cerro de Pasco-<br>Dv. Chacayan | Personal Encargado:<br>BORIS WALTER AYLLÓN<br>CARCELÉN |

OBRA: MEJORAMIENTO DE LA CARRETERA OYON - AMBO TRAMO 2 DESVIO CERRO DE PASCO DESVIO CHACAYAN

Visita de monitoreo desde la progresiva 214+500 ( Poblado de Yanahuanca) hasta el KM. 230+000 ( Desvio Chacayán ) y km. 204+926 ( puente Mayor Grau)

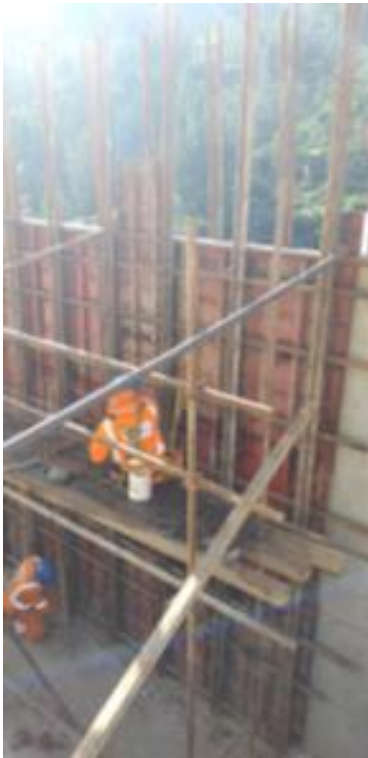
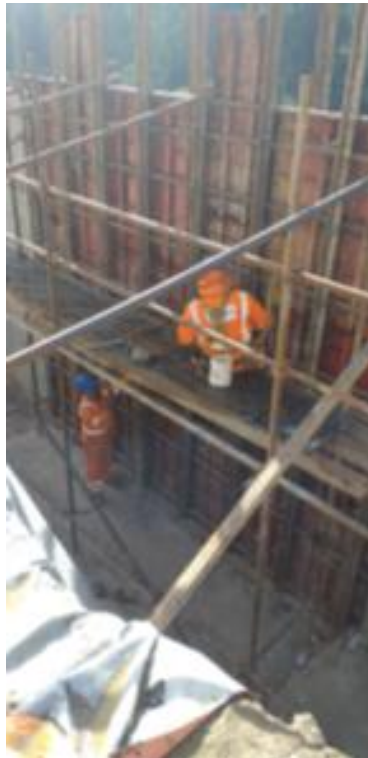
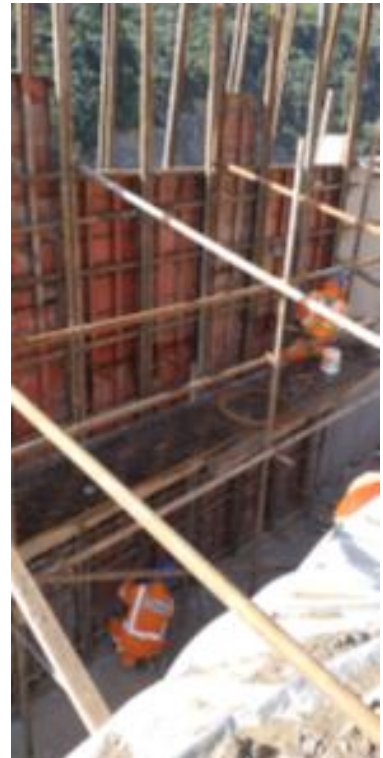
PROGRESIVA KM. 220+110

En la progresiva Km. 220+110 se realiza el encofrado para la construcción de muro de concreto armado. Se utiliza 1 capataz, 4 obreros.

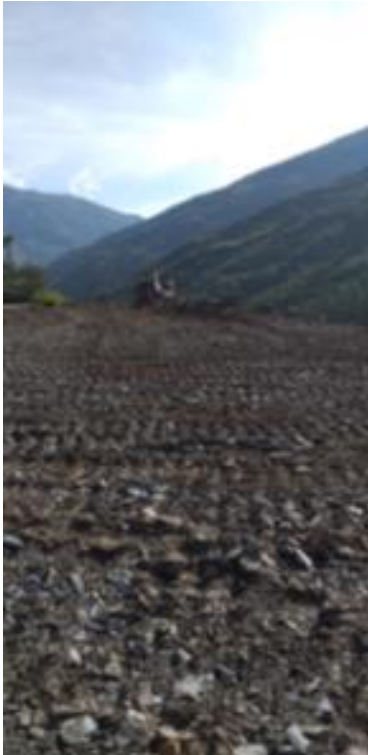
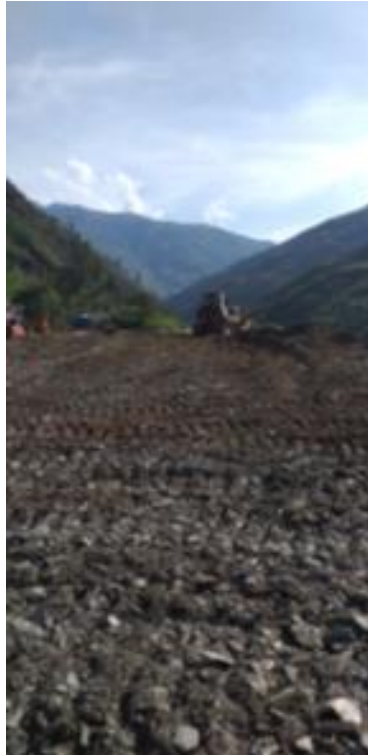
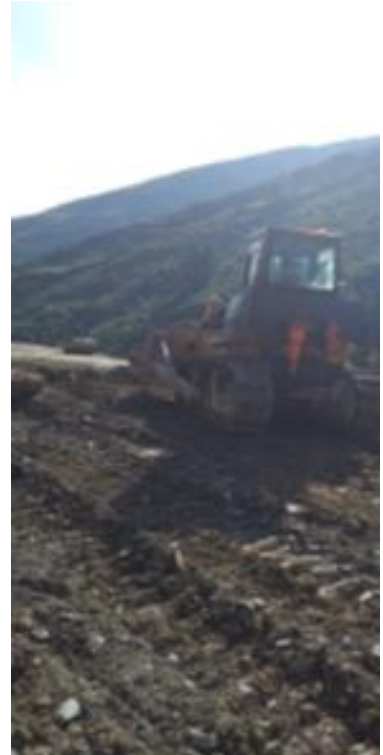
PROGRESIVA KM. 220+200

En la progresiva km. 220+200 se continua con labores de protección ambiental, donde se realiza el acondicionamiento de desechos y materiales excedentes. Se utiliza un tractor de empuje y una compactadora de rodillo. trabajan: 1 capataz, 2 obreros, 2 operadores, 2 vigías.

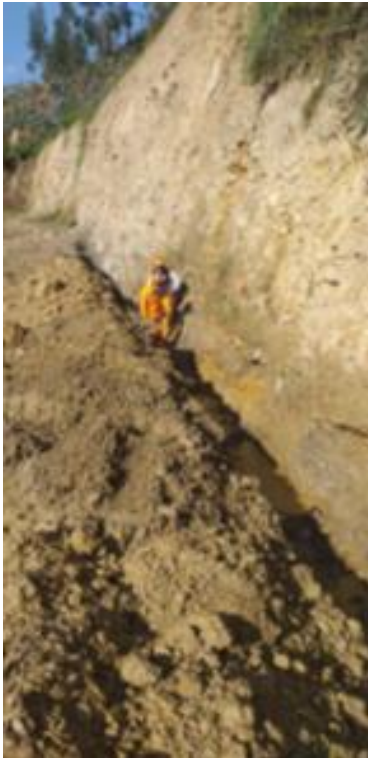
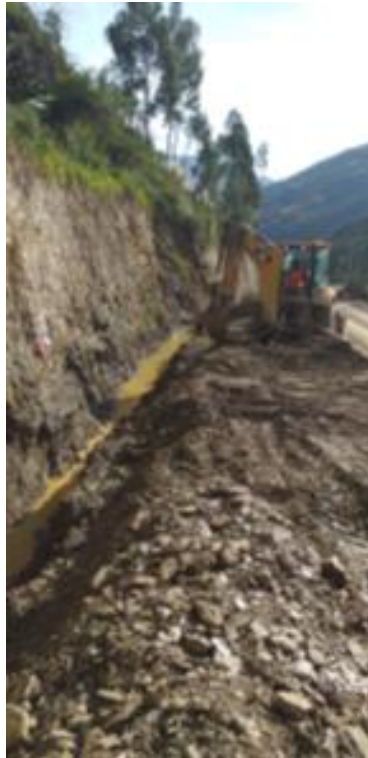
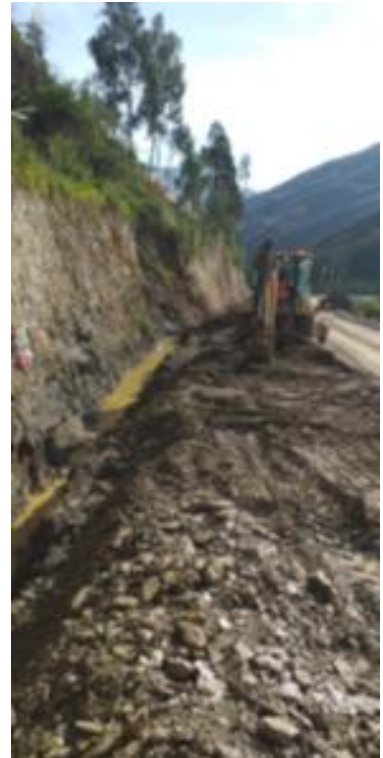
PROGRESIVA KM. 220+350 a KM. 220+450

En la progresiva km. 220+350 a 220+450 se realiza la excavación no clasificada para estructuras para la construcción de sub dren. Se utiliza Una retroexcavadora, trabajan: 1 capataz, 1 operador, 2 obreros.

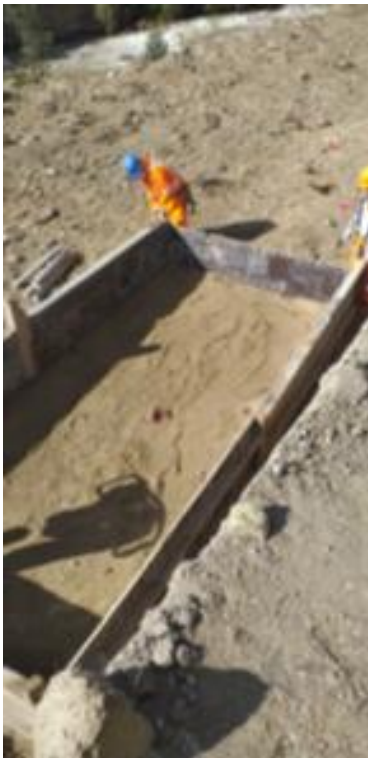
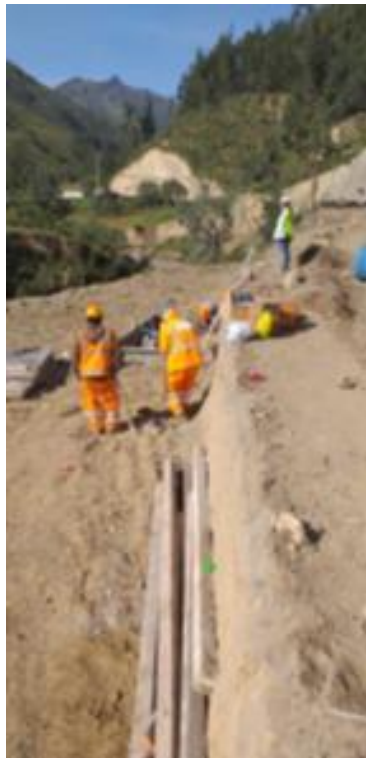
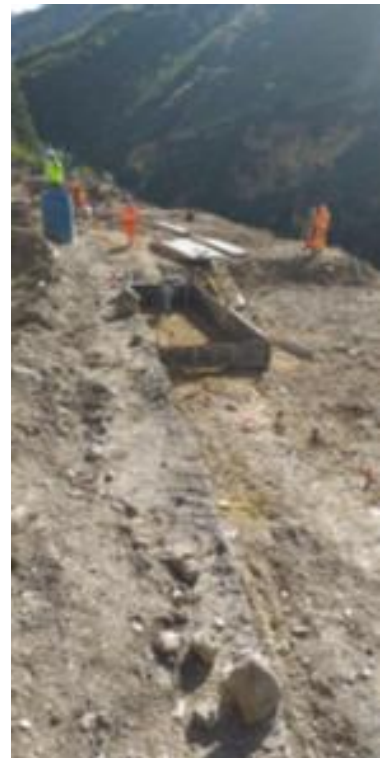
En las progresivas km. 221+975.1 a km. 222+038.14 se verifica la excavación no clasificada para estructuras y el inicio del encofrado de las zapatas de los muros ciclópeos. Se utiliza herramientas menores, trabajan: 1 capataz, 4 obreros.

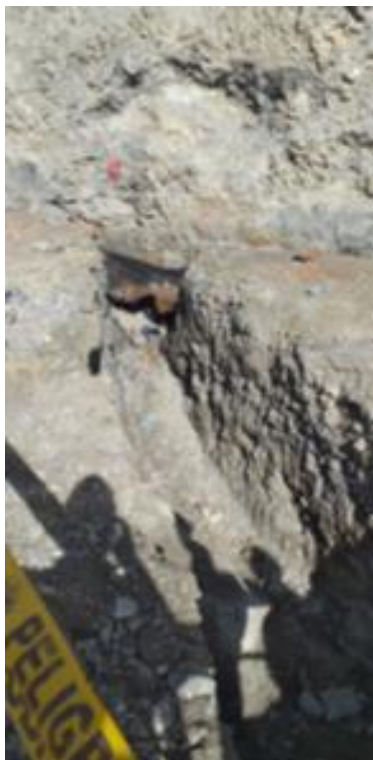
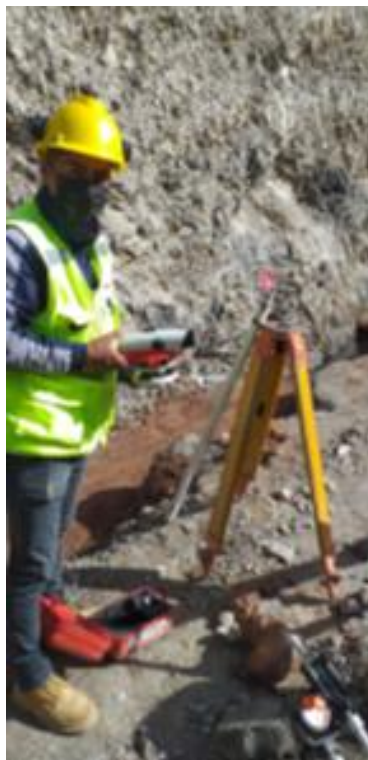
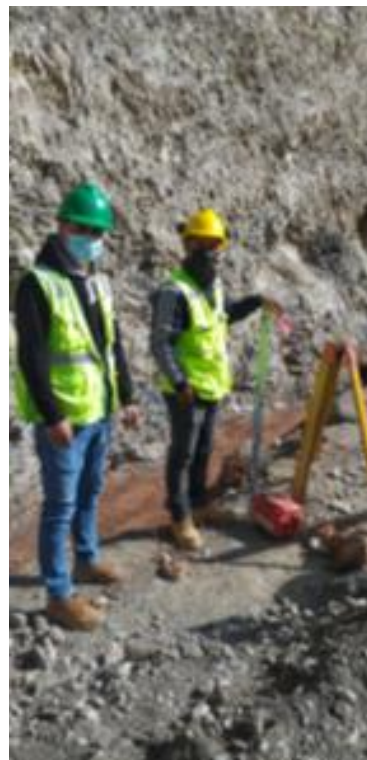
PROGRESIVA KM. 222+370

En la progresiva km 222+370 se verifica las actividades realizadas por la supervisión, donde el Nivelador Jonatahan y el auxiliar de topografía Jorge Tarazona verifican las profundidades de excavación realizada para la construcción de descarga de sub dren. utilizan 1 nivel y 1 mira.

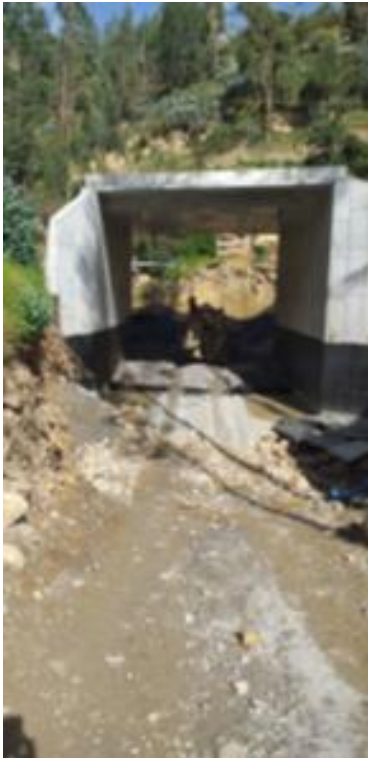
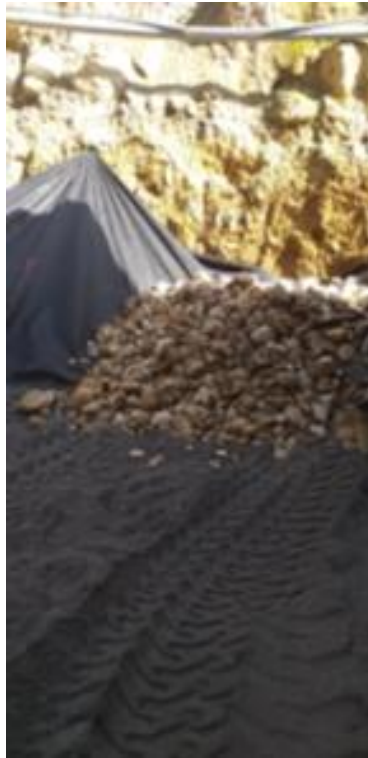
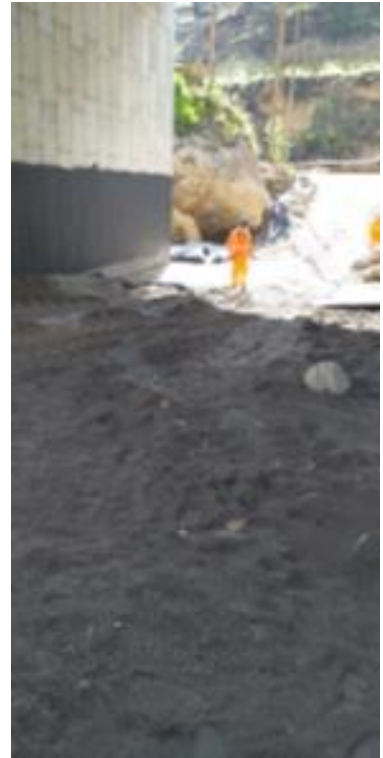
En la progresiva km. 223+369 se ubica el Puente Menor Michivilca Rumi, donde se continua con el relleno en la zona central del puente. Se utiliza una retroexcavadora, trabajan: 1 capataz, 2 obreros, 1 operador, 2 vigias.

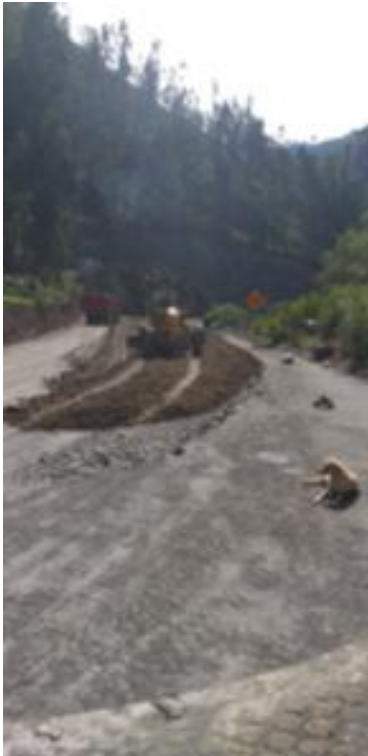
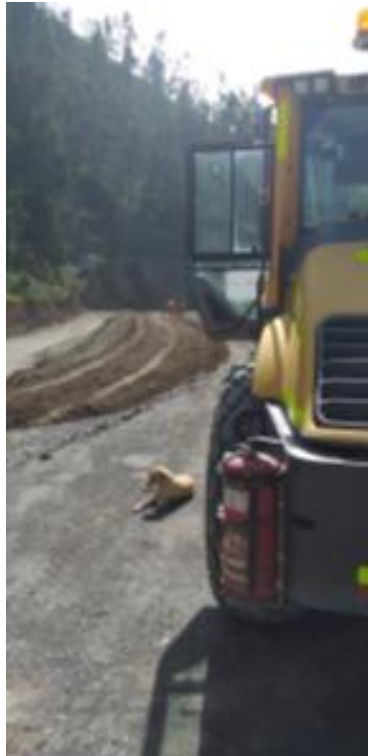
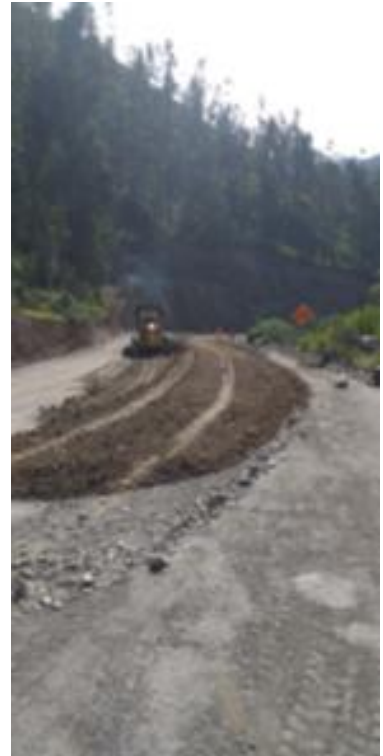
En la progresiva Km. 229+020 a KM. 229+400 Se realiza la conformación de terraplenes. Se utiliza una motoniveladora, una compactadora de rodillo. Trabajan : 1 capataz, 2 operadores, 1 topografo, 4 obreros, 2 vigias.

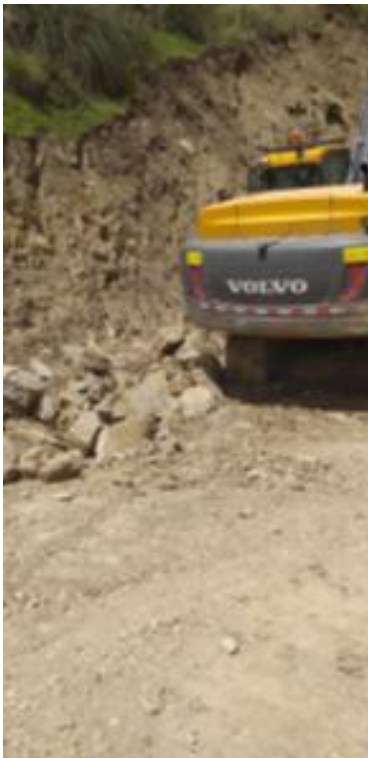
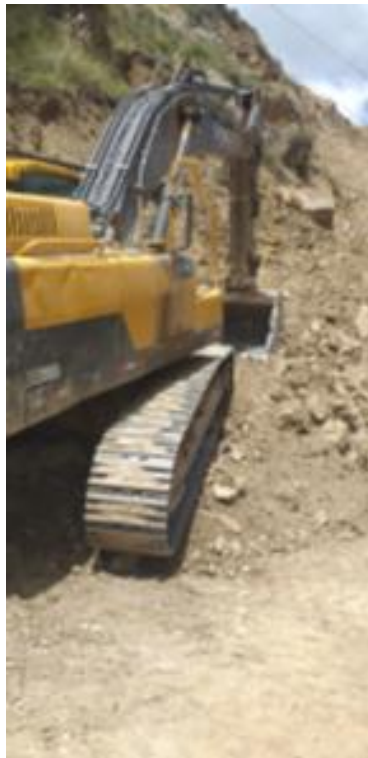
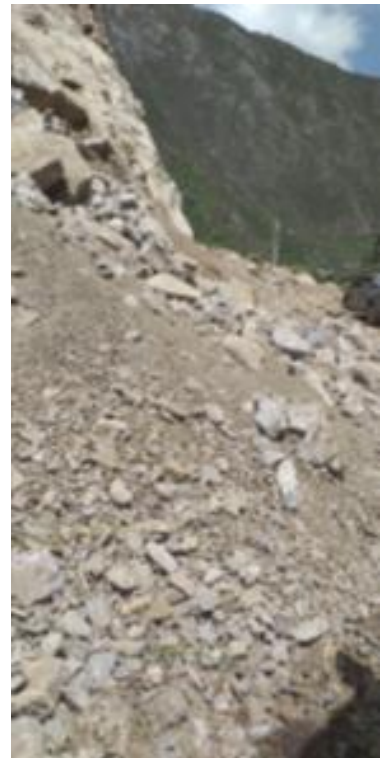
En la progresiva km. 209+400 se realiza el corte de explanación en material común, Se utiliza: 1 excavadora de oruga, 1 tractor de empuje, 1 cargador frontal, 20 volquetes. Trabajan : 1 capataz, 2 obreros, 3 operadores, 20 choferes, 2 vigias.

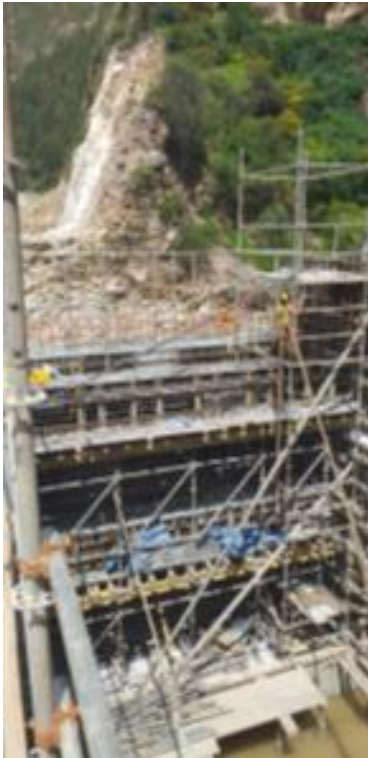
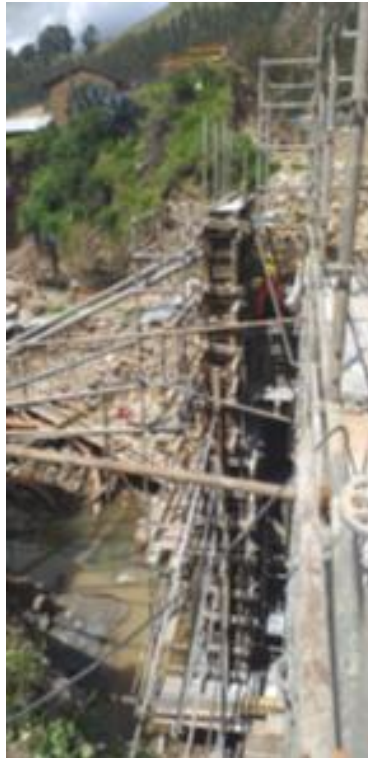
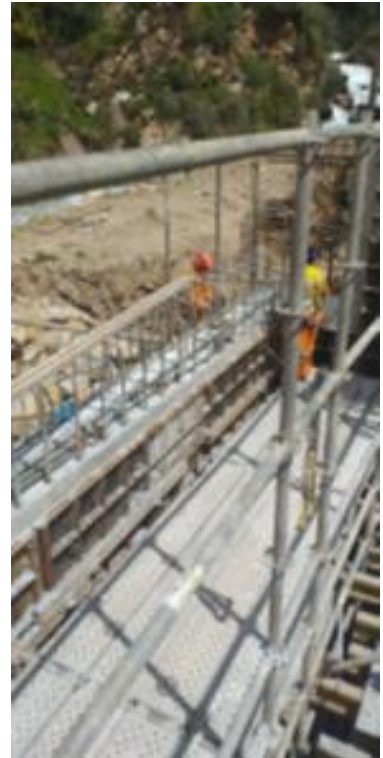
PROGRESIVA KM. 204+926

En la progresiva km. 204+926 se ubica el puente mayor GRAU donde se verifica la ejecución del encofrado en seco y encofrado bajo agua y el vaciado del estribo izquierdo del Puente GRAU. Trabajan: 1 capataz, 14 obreros.

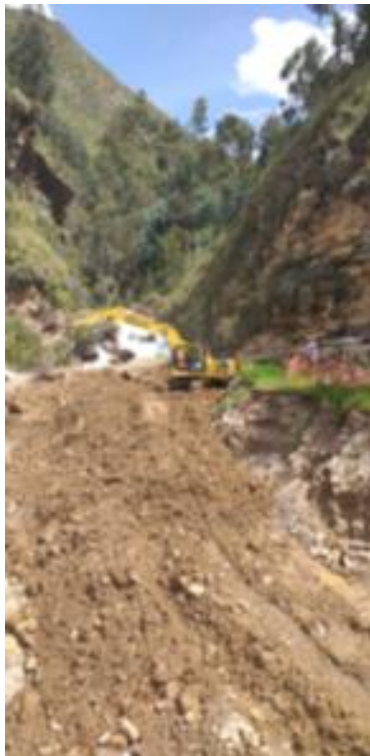
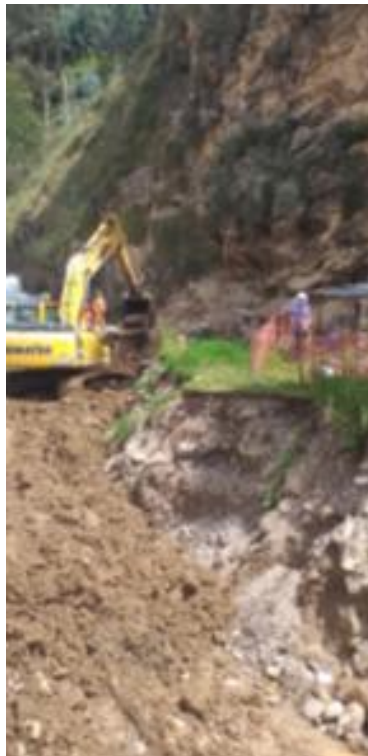
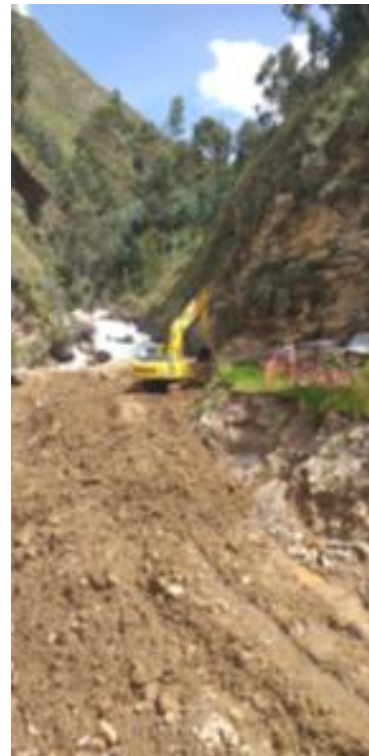
PROGRESIVA KM. 204+926

En la progresiva km. 204+926 se ubica el puente mayor GRau donde se realiza excavación aguas arriba del estribo izquierdo ( 80 metros) donde se construira muros de contención de concreto armado. Se utiliza una excavadora de oruga. trabajan: 1 capataz, 2 obreros, 1 operador.
