# BITACORA ELECTRÓNICA DE OBRA

**Confirma Bitacora:** Si  
**Nro Informe:** 100  
**Fecha Informe:** 19-04-2021  
**Nombre De La Obra:** Carretera Oyon - Ambo, Tramo I: Oyon - Desvío Cerro de Pasco  
**Personal Encargado:** LUZMILA GUERRA MOTTA

**Asunto:** MEJORAMIENTO DE LA CARRETERA OYON - AMBO TRAMO 1: OYON DV. CERRO DE PASCO

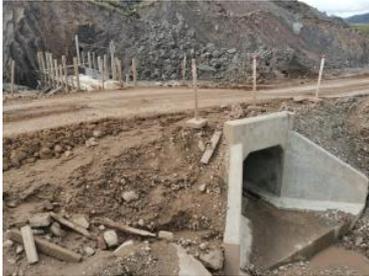
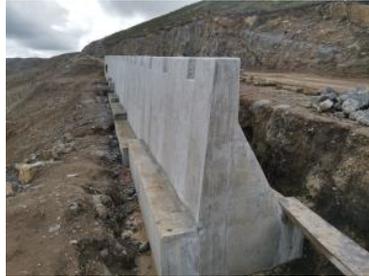
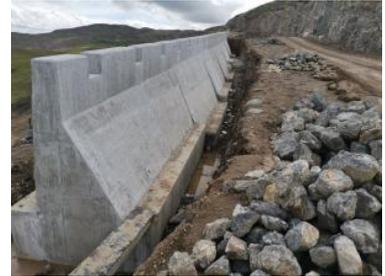
ACTIVIDADES DE CONSTRUCCIÓN DE OBRAS DE ARTE SUSPENDIDAS PROGRESIVA: KM 173+367 Y KM 175+157 AL KM 175+197

PERSONAL APROXIMADO VERIFICADO EN LOS FRENTES DE TRABAJO: NINGUNO  
EQUIPOS APROXIMADOS VERIFICADOS EN LOS FRENTES DE TRABAJO: NINGUNO  
SE VERIFICA QUE, LAS ACTIVIDADES RELACIONADAS A CONSTRUCCIÓN DE alcantarilla tipo marco en el KM 173+367 y MURO DE CONTENCIÓN EN EL KM 175+157 AL KM 175+197 QUE, ESTABAN EN PROCESO DE EJECUCIÓN CONTINÚAN SUSPENDIDOS, TAL COMO SE MUESTRAN EN LAS IMÁGENES N.ºS 1 Y 2 Y 3 RESPECTIVAMENTE  
CLIMA: AL MOMENTO DE LA INSPECCIÓN VISUAL, SIN PRECIPITACIONES PLUVIALES.

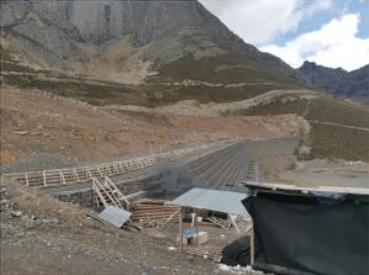
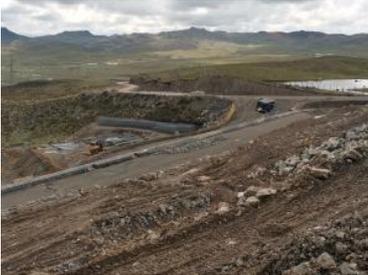
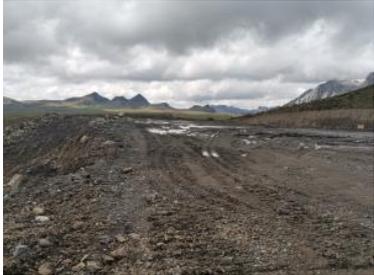
2

**Actividades:**  
EQUIPO DE LINEA AMARILLA PARQUEADO  
PROGRESIVA: KM 168+580 (DME N° 09)

**CDescripcion** \_\_\_\_\_:  
PERSONAL APROXIMADO VERIFICADO EN EL FRENTE DE TRABAJO: 1  
GUARDIAN DIURNO  
EQUIPOS APROXIMADOS VERIFICADOS EN EL FRENTE DE TRABAJO: 1  
CARGADOR FRONTAL.  
NO SE REALIZA ACTIVIDAD ALGUNA  
CLIMA: AL MOMENTO DE LA INSPECCIÓN VISUAL, SIN PRECIPITACIONES  
PLUVIALES, SIN EMBARGO, SE APRECIA HUMEDAD EN EL ENTORNO.

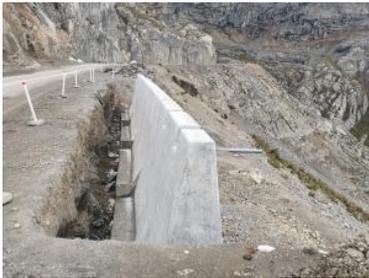
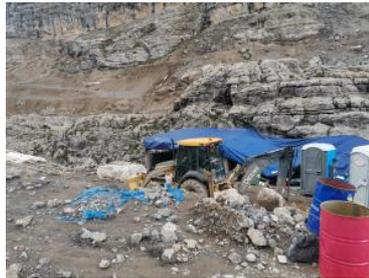
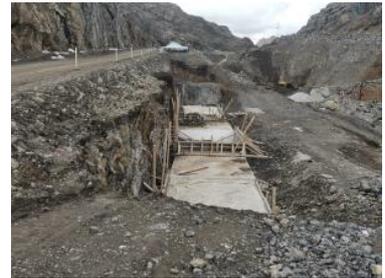
600.0 OBRAS DE ARTE Y DRENAJE  
PROGRESIVA: KM 167+850

PERSONAL APROXIMADO VERIFICADO EN EL FRENTE DE TRABAJO: 1 GUARDIAN DIURNO  
EQUIPOS APROXIMADOS VERIFICADOS EN EL FRENTE DE TRABAJO: 1 RETRO EXCAVADORA  
ADEMÁS, SE VERIFICA QUE, LOS MUROS DE CONTENCIÓN UBICADOS ENTRE EL KM168+185 A KM 168+205 Y KM 167+845 A KM 167+167+910, QUE ESTABAN EN PROCESO DE EJECUCIÓN CONTINUAN SUSPENDIDOS, TAL COMO SE MUESTRAN EN LAS IMÁGENES 1, 2 Y 3 RESPECTIVAMENTE.  
CLIMA: AL MOMENTO DE LA INSPECCIÓN VISUAL, SIN PRECIPITACIONES PLUVIALES, SIN EMBARGO, SE APRECIA HUMEDAD EN EL ENTORNO.

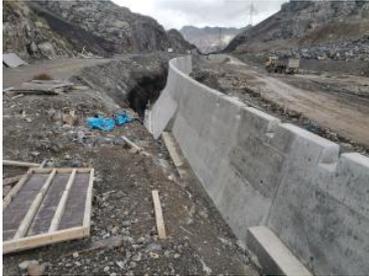
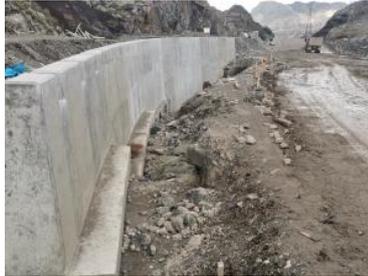
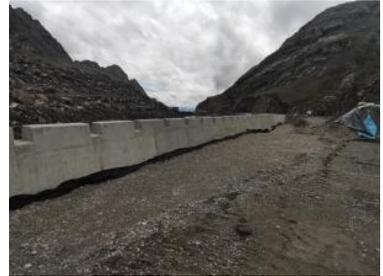
4

**Actividades:**  
ACTIVIDADES DE CONSTRUCCION DE OBRAS DE ARTE Y DRENAJE SUSPENDIDAS  
PROGRESIVA: KM 167+445 AL KM 167+484 Y 167+514 AL KM 167+581

**CDescripcion** \_\_\_\_\_:  
PERSONAL APROXIMADO VERIFICADO EN LOS FRENTES DE TRABAJO: NINGUNO  
EQUIPOS APROXIMADOS VERIFICADOS EN LOS FRENTES DE TRABAJO: NINGUNO  
SE VERIFICA QUE, LOS MUROS DE CONTENCIÓN UBICADOS ENTRE EL KM 167+445 AL KM 167+484 Y 167+514 AL KM 167+581, QUE ESTABAN EN PROCESO DE EJECUCIÓN CONTINUAN SUSPENDIDOS, TAL COMO SE MUESTRAN EN LAS IMÁGENES 3, Y 1 Y 2 RESPECTIVAMENTE.  
CLIMA: AL MOMENTO DE LA INSPECCIÓN VISUAL, SIN PRECIPITACIONES PLUVIALES, SIN EMBARGO, SE APRECIA HUMEDAD EN EL ENTORNO.

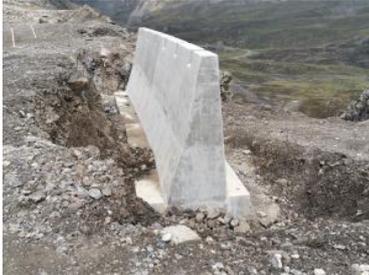
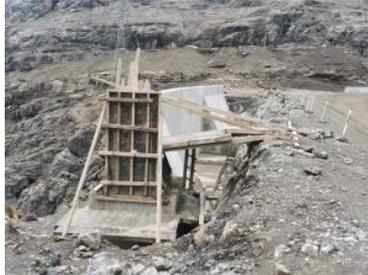
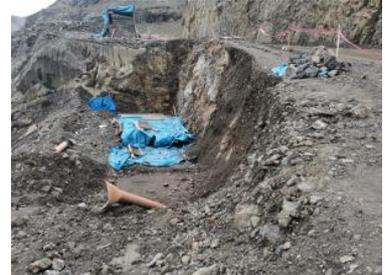
5

ACTIVIDADES DE CONSTRUCCION DE OBRAS DE ARTE Y DRENAJE SUSPENDIDAS  
PROGRESIVA: KM 167+145 AL KM 167+165, KM 167+070 AL KM 167+093 Y KM 166+984.89 AL KM 166+995

PERSONAL APROXIMADO VERIFICADO EN LOS FRENTES DE TRABAJO: NINGUNO  
EQUIPOS APROXIMADOS VERIFICADOS EN LOS FRENTES DE TRABAJO: NINGUNO  
SE VERIFICA QUE, LOS MUROS DE CONTENCIÓN UBICADOS ENTRE EL KM 167+145 AL KM 167+165, KM 167+070 AL KM 167+093 Y KM 166+984.89 AL KM 166+995, QUE ESTABAN EN PROCESO DE EJECUCIÓN CONTINUAN SUSPENDIDOS, TAL COMO SE MUESTRAN EN LAS IMÁGENES 1,2 Y 3 RESPECTIVAMENTE.  
CLIMA: AL MOMENTO DE LA INSPECCIÓN VISUAL, SIN PRECIPITACIONES PLUVIALES, SIN EMBARGO, SE APRECIA HUMEDAD EN EL ENTORNO

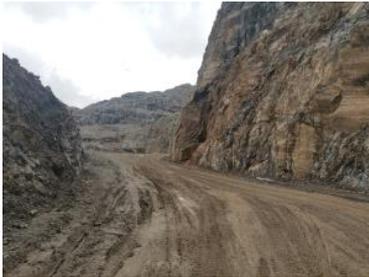
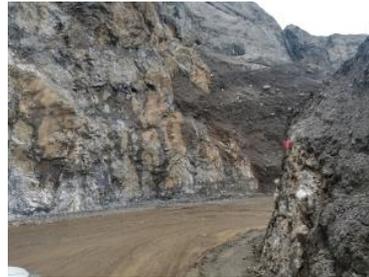
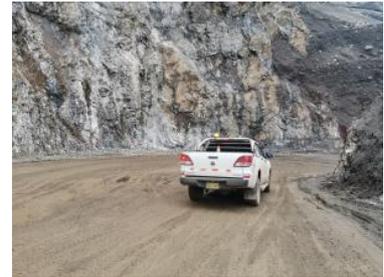
6

ACTIVIDADES DE MOVIMIENTO DE TIERRAS SUSPENDIDAS  
PROGRESIVA: KM 168+800 APROXIMADAMENTE

PERSONAL APROXIMADO VERIFICADO EN EL FRENTE DE TRABAJO: NINGUNO  
EQUIPOS APROXIMADOS VERIFICADOS EN EL FRENTE DE TRABAJO: NINGUNO  
SE VERIFICA QUE, LAS ACTIVIDADES DE MOVIMIENTOS DE TIERRAS –  
EXPLANACIONES QUE, ESTABAN EN PROCESO DE EJECUCIÓN CONTINÚAN  
SUSPENDIDOS, TAL COMO SE MUESTRAN EN LAS IMÁGENES SIGUIENTES.  
CLIMA: AL MOMENTO DE LA INSPECCIÓN VISUAL, SIN PRECIPITACIONES  
PLUVIALES, SIN EMBARGO, SE APRECIA HUMEDAD EN EL ENTORNO.

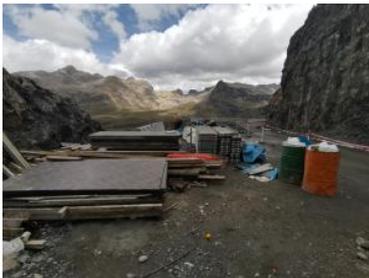
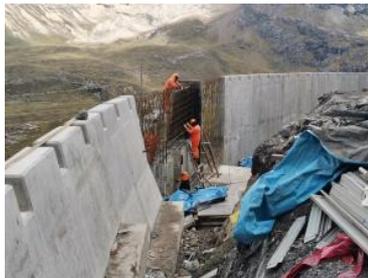
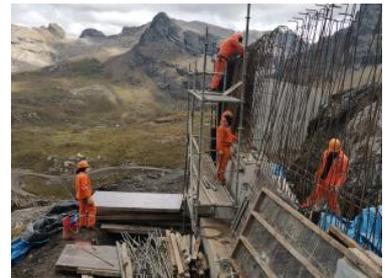
7

600.0OBRAS DE ARTE Y DRENAJE  
 612.AENCOFRADO Y DEENCOFRADO PARA OBRAS DE ARTE  
 615.AACERO DE REFUERZO F'Y =4200 KG/CM2  
 PROGRESIVA: KM 166+290 AL KM 166+345

PERSONAL APROXIMADO VERIFICADO EN EL FRENTE DE TRABAJO: 3 OPERARIO, 4 PEÓN Y 1 VIGIA  
 EQUIPOS APROXIMADOS VERIFICADOS EN EL FRENTE DE TRABAJO: 1 BUS CON OPERADOR PARA TRANSPORTE DE PERSONAL  
 SE VERIFICA QUE EL PERSONAL NO USA LOS IMPLEMENTOS DE SEGURIDAD PARA TRABAJOS EN ALTURA – ARNÉS DE SEGURIDAD, Y TAMPOCO SE ENCUENTRA SEÑALIZADA EL ÁREA EXTERIOR DE TRABAJOS (QUE DA A UN ABISMO) Y POR CUYO LOMO EL PERSONAL DE CAMPO TRANSITA A FIN DE LAS ACTIVIDADES PROPIAS DE CONSTRUCCIÓN DE MURO DE CONTENCIÓN. HECHOS QUE PODRÍAN PONER EN RIESGO DE INCIDENTES Y/O ACCIDENTES AL PERSONAL DE OBRA.  
 PRESENCIA DE OXIDO EN EL ACERO COLOCADO EN LA ESTRUCTURA DE MURO DE CONTENCIÓN.  
 SUGIRIÉNDOSE A LA SUPERVISIÓN DE OBRA, VERIFICAR Y EVALUAR LAS CONDICIONES DE SALUD Y SEGURIDAD, ASÍ COMO LA CALIDAD DE LOS MATERIALES EN OBRA, DE SER EL CASO, LAS ACCIONES CORRECTIVAS.  
 CLIMA: AL MOMENTO DE LA INSPECCIÓN VISUAL, SIN PRECIPITACIONES PLUVIALES, SIN EMBARGO, SE APRECIA HUMEDAD EN EL ENTORNO.

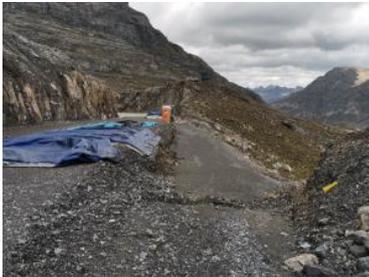
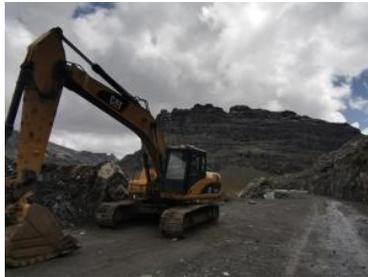
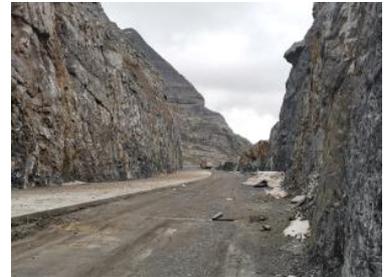
8

EQUIPO DE LINEA AMARILLA PARQUEADO  
ACTIVIDADES DE MOVIMIENTO DE TIERRAS Y BASE DE CONCRETO HIDRÁULICO SUSPENDIDAS  
PROGRESIVA: KM 165+600 A KM 166+100 APROXIMADAMENTE

PERSONAL APROXIMADO VERIFICADO EN LOS FRENTES DE TRABAJO: 1 GUARDIAN DIURNO  
EQUIPOS APROXIMADOS VERIFICADOS EN LOS FRENTES DE TRABAJO: 1 EXCAVADORA SOBRE ORUGAS Y EQUIPOS MENORES  
SE VERIFICA QUE, LAS ACTIVIDADES DE MOVIMIENTOS DE TIERRAS – EXPLANACIONES Y BASE DE CONCRETO HIDRÁULICO QUE, ESTABAN EN PROCESO DE EJECUCIÓN CONTINÚAN SUSPENDIDOS, TAL COMO SE MUESTRAN EN LAS IMÁGENES SIGUIENTES.  
EN EL KM 165+800 APROXIMADAMENTE, SE APRECIA 1 EXCAVADORA SOBRE ORUGAS PARQUEADO.  
CLIMA: AL MOMENTO DE LA INSPECCIÓN VISUAL SIN PRECIPITACIONES PLUVIALES, SIN EMBARGO, SE APRECIA HUMEDAD EN EL ENTORNO.

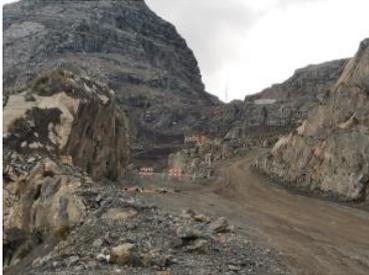
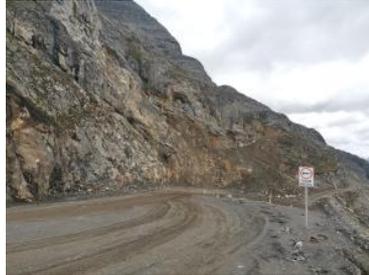
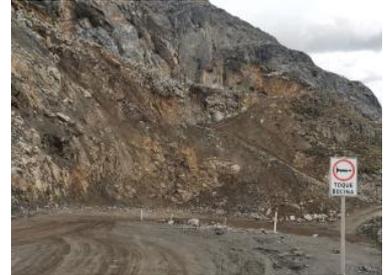
9

**Actividades:**  
ACTIVIDADES DE MOVIMIENTO DE SUSPENDIDAS  
PROGRESIVA: KM 164+900 APROXIMADAMENTE

PERSONAL APROXIMADO VERIFICADO EN EL FRENTE DE TRABAJO: NINGUNO  
EQUIPOS APROXIMADOS VERIFICADOS EL FRENTE DE TRABAJO: NINGUNO  
SE VERIFICA QUE, LAS ACTIVIDADES DE MOVIMIENTOS DE TIERRAS –  
EXPLANACIONES QUE, ESTABAN EN PROCESO DE EJECUCIÓN CONTINÚAN  
SUSPENDIDOS, TAL COMO SE MUESTRAN EN LAS IMÁGENES SIGUIENTES.  
CLIMA: AL MOMENTO DE LA INSPECCIÓN VISUAL SIN PRECIPITACIONES  
PLUVIALES, SIN EMBARGO, SE APRECIA HUMEDAD EN EL ENTORNO.

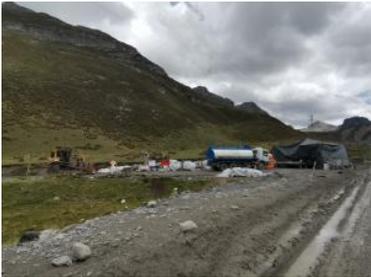
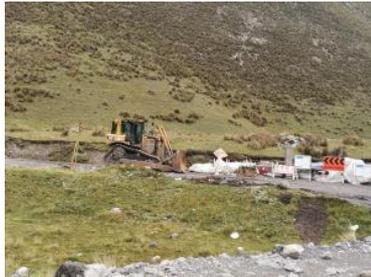
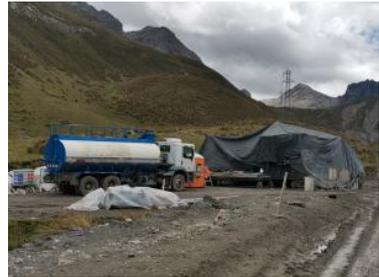
10

**Actividades:**  
EQUIPO DE LINEA AMARILLA PARQUEADO  
PROGRESIVA: KM 159+500

**CDescripcion\_\_\_\_\_:**  
PERSONAL APROXIMADO VERIFICADO EN EL FRENTE DE TRABAJO: 1 GUARDIAN DIURNO  
EQUIPOS APROXIMADOS VERIFICADOS EN EL FRENTE DE TRABAJO: 1 TRACTOR SOBRE ORUGA, 1 CAMIÓN CISTERNA Y 1 PAVIMENTADORA, ADEMÁS DE EQUIPOS MENORES CUBIERTOS.  
CLIMA: AL MOMENTO DE LA INSPECCIÓN VISUAL SIN PRECIPITACIONES PLUVIALES

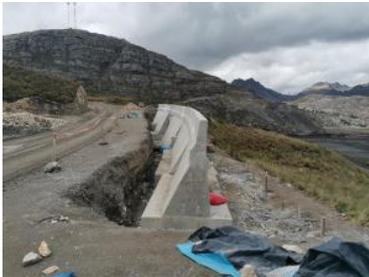
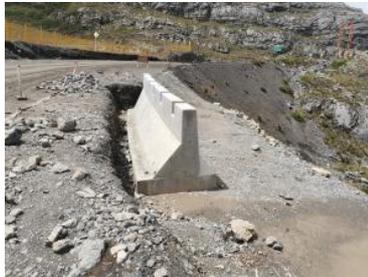
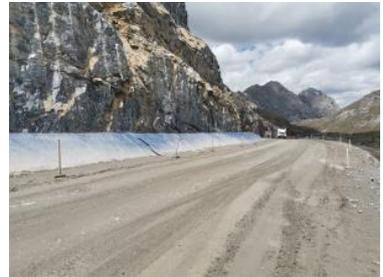
11

ACTIVIDADES DE MEJORAMIENTO DE SUELOS Y OBRAS DE ARTE SUSPENDIDAS  
PROGRESIVA: KM 159+106 AL KM 159+146, KM 158+935 AL KM 158+945 Y KM 158+700 APROXIMADAMENTE

PERSONAL APROXIMADO VERIFICADO EN LOS FRENTES DE TRABAJO: NINGUNO  
EQUIPOS APROXIMADOS VERIFICADOS EN LOS FRENTES DE TRABAJO: NINGUNO  
SE VERIFICA QUE, LAS ACTIVIDADES DE CONSTRUCCIÓN DE MUROS DE CONTENCIÓN EN EL KM 159+106 AL KM 159+146 Y KM 158+935 AL KM 158+945 Y ACTIVIDADES RELACIONADAS A MEJORAMIENTO DE SUELOS EN EL KM 158+700 APROXIMADAMENTE QUE, ESTABAN EN PROCESO DE EJECUCIÓN CONTINÚAN SUSPENDIDOS, TAL COMO SE MUESTRAN EN LAS IMÁGENES N.ºS 1, 2 Y 3 RESPECTIVAMENTE  
CLIMA: AL MOMENTO DE LA INSPECCIÓN VISUAL, SIN PRECIPITACIONES PLUVIALES.

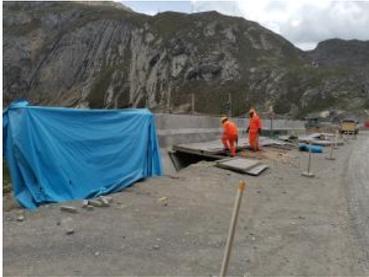
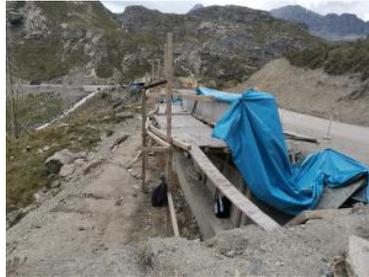
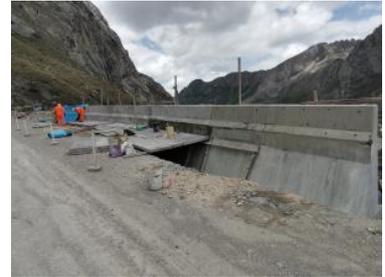
12

600.0OBRAS DE ARTE Y DRENAJE  
612.AENCOFRADO Y DEENCOFRADO PARA OBRAS DE ARTE  
PROGRESIVA: KM 154+661 AL KM 154+686

PERSONAL APROXIMADO VERIFICADO EN EL FRENTE DE TRABAJO: 1 OPERARIO Y 1 OFICIAL  
EQUIPOS APROXIMADOS VERIFICADOS EN EL FRENTE DE TRABAJO: NINGUNO  
CLIMA: AL MOMENTO DE LA INSPECCIÓN VISUAL SIN PRECIPITACIONES PLUVIALES.

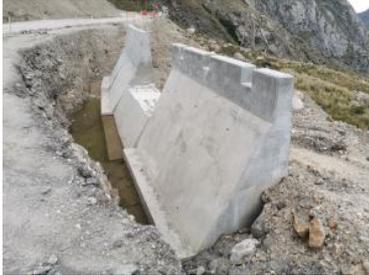
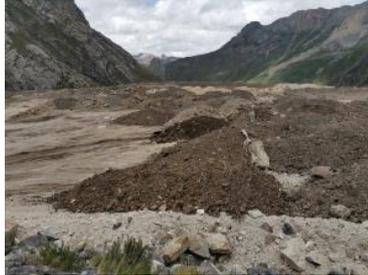
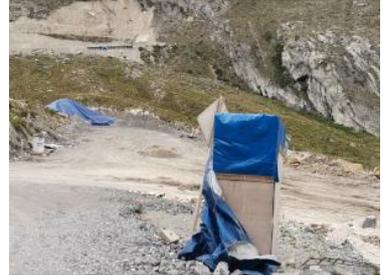
13

**Actividades:**  
 ACTIVIDADES DE CONSTRUCCION DE OBRAS DE ARTE Y DRENAJE SUSPENDIDAS  
 PROGRESIVA: KM 154+582 AL KM 154+603 Y DME N°4 - KM 154+170

**CDescripcion** \_\_\_\_\_:  
 PERSONAL APROXIMADO VERIFICADO EN LOS FRENTES DE TRABAJO: NINGUNO  
 EQUIPOS APROXIMADOS VERIFICADOS EN LOS FRENTES DE TRABAJO: NINGUNO  
 SE VERIFICA QUE, LAS ACTIVIDADES RELACIONADAS A CONSTRUCCIÓN DE MURO DE CONTENCIÓN EN EL KM 154+582 AL KM 154+603 Y CONFORMACIONES DE DME N°4 KM 154+170 QUE, ESTABAN EN PROCESO DE EJECUCIÓN CONTINÚAN SUSPENDIDOS, TAL COMO SE MUESTRAN EN LAS IMÁGENES N.ºS 1 Y 2 Y 3 RESPECTIVAMENTE  
 CLIMA: AL MOMENTO DE LA INSPECCIÓN VISUAL, SIN PRECIPITACIONES PLUVIALES.

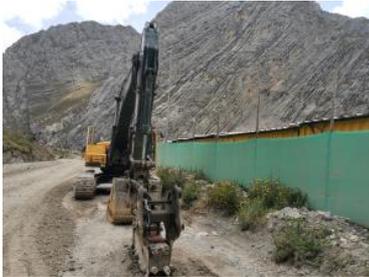
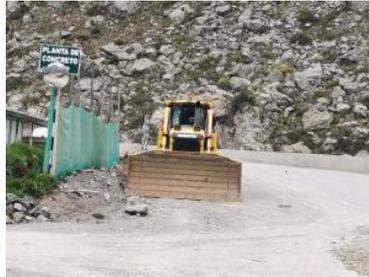
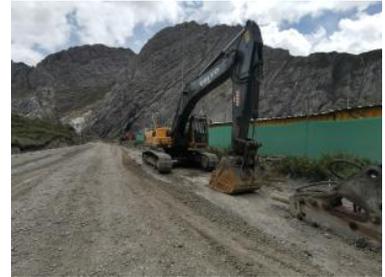
14

EQUIPO DE LINEA AMARILLA PARQUEADO  
PROGRESIVA: KM 153+100

PERSONAL APROXIMADO VERIFICADO EN EL FRENTE DE TRABAJO: 1  
GUARDIAN DIURNO  
EQUIPOS APROXIMADOS VERIFICADOS EN EL FRENTE DE TRABAJO: 1  
TRACTOR SOBRE ORUGA Y 1 EXCAVADORA SOBRE ORUGA  
CLIMA: AL MOMENTO DE LA INSPECCIÓN VISUAL SIN PRECIPITACIONES  
PLUVIALES

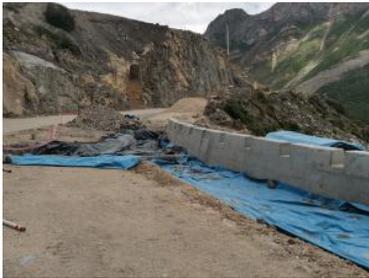
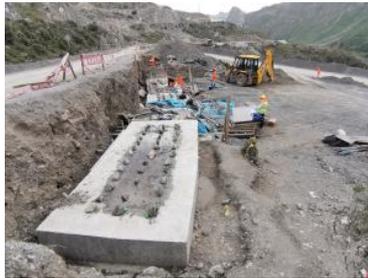
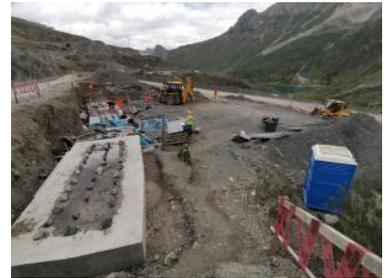
15

**Actividades:**  
600.0OBRAS DE ARTE Y DRENAJE  
612.AENCOFRADO Y DEENCOFRADO PARA OBRAS DE ARTE  
PROGRESIVA: KM 151+409 AL KM 151+453

**CDescripcion** \_\_\_\_\_:  
PERSONAL APROXIMADO VERIFICADO EN EL FRENTE DE TRABAJO: 1 CAPATAZ, 3 OPERARIO, 2 PEÓN Y 1 VIGÍA  
EQUIPOS APROXIMADOS VERIFICADOS EN EL FRENTE DE TRABAJO: 1 RETROEXCAVADORA CON OPERADOR, ADEMÁS, DE VIBRO PISÓN  
SE VERIFICA QUE, LAS ACTIVIDADES RELACIONADAS A CONSTRUCCIÓN DE MURO DE CONTENCIÓN EN EL KM 151+726 AL KM 151+748 QUE, ESTABAN EN PROCESO DE EJECUCIÓN CONTINÚAN SUSPENDIDOS, TAL COMO SE MUESTRAN EN LA IMAGEN N° 1  
CLIMA: AL MOMENTO DE LA INSPECCIÓN VISUAL, SIN PRECIPITACIONES PLUVIALES

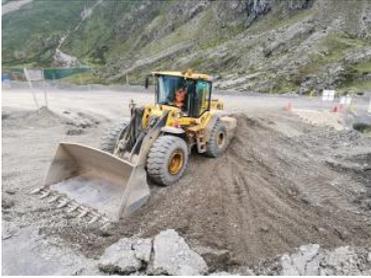
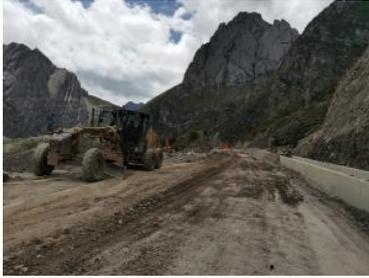
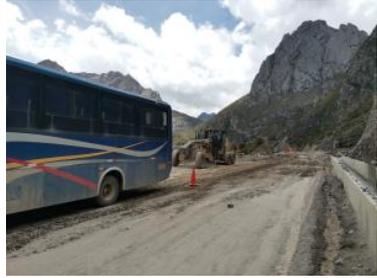
16

**Actividades:**  
100.0 TRABAJOS PRELIMINARES  
103. AMANTENIMIENTO DE TRÁNSITO Y SEGURIDAD VIAL  
PROGRESIVA: KM 149+500 APROXIMADAMENTE

**CDescripcion** \_\_\_\_\_:  
PERSONAL APROXIMADO VERIFICADO EN EL FRENTE DE TRABAJO: 1 CAPATAZ, 1 oficial, 3 PEÓN Y 3 VIGÍA  
EQUIPOS APROXIMADOS VERIFICADOS EN EL FRENTE DE TRABAJO: 1 CARGADOR FRONTAL, 1 MOTONIVELADORA, 2 VOLQUETE y 1 bus para transporte de personal CON SUS RESPECTIVOS OPERADORES.  
CLIMA: AL MOMENTO DE LA INSPECCIÓN VISUAL SIN PRECIPITACIONES PLUVIALES

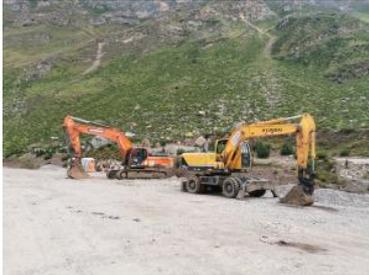
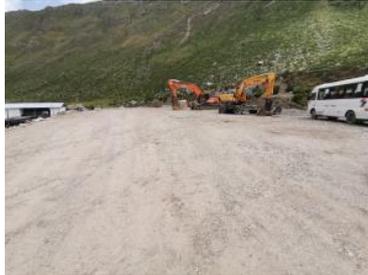
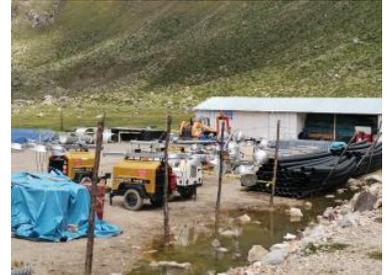
17

**Actividades:**  
EQUIPO DE LINEA AMARILLA PARQUEADO  
PROGRESIVA: KM 149+500

**CDescripcion\_\_\_\_\_:**  
PERSONAL APROXIMADO VERIFICADO EN EL FRENTE DE TRABAJO: 1 GUARDIAN DIURNO  
EQUIPOS APROXIMADOS VERIFICADOS EN EL FRENTE DE TRABAJO: 2 EXCAVADORA SOBRE ORUGA, 1 RODILLO BERMERO Y 1 BUS INOPERATIVO, ADEMÁS DE EQUIPOS MENORES CUBIERTOS.  
CLIMA: AL MOMENTO DE LA INSPECCIÓN VISUAL SIN PRECIPITACIONES PLUVIALES

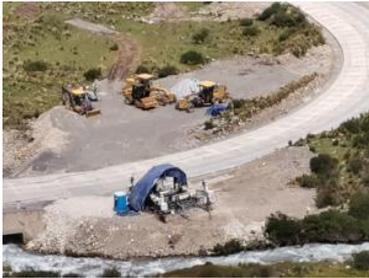
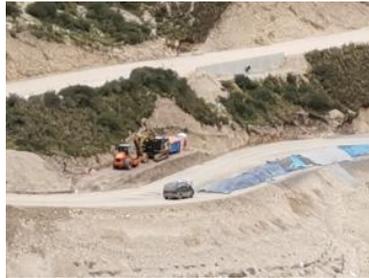
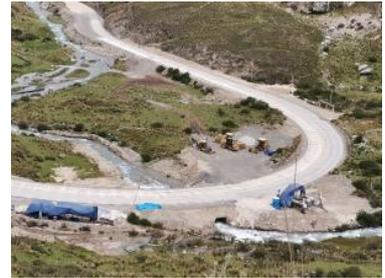
18

EQUIPO DE LINEA AMARILLA PARQUEADO  
PROGRESIVA: KM 146+100 Y KM 147+100 APROXIMADAMENTE

PERSONAL APROXIMADO VERIFICADO EN LOS FRENTES DE TRABAJO: 1  
GUARDIAN DIURNO  
EQUIPOS APROXIMADOS VERIFICADOS EN LOS FRENTES DE TRABAJO: 2  
RODILLO, 2 MOTONIVELADORA, 1 RETRO EXCAVADORA, 1 EXCAVADORA  
SOBRE ORUGA Y 1 PAVIMENTADORA  
CLIMA: AL MOMENTO DE LA INSPECCIÓN VISUAL SIN PRECIPITACIONES  
PLUVIALES, SIN EMBARGO, SE APRECIA HUMEDAD EN EL ENTORNO.

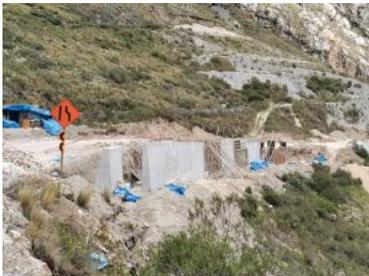
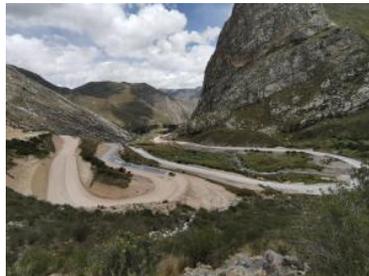
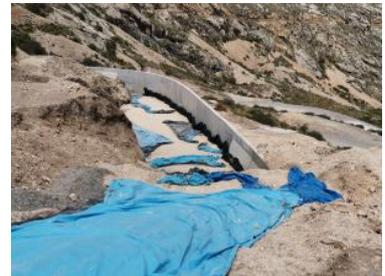
19

ACTIVIDADES DE CONSTRUCCION DE OBRAS DE ARTE Y DRENAJE, SUB BASE Y PAVIMENTOS SUSPENDIDAS  
PROGRESIVA: KM 146+00 AL KM 147+800 APROXIMADAMENTE

PERSONAL APROXIMADO VERIFICADO EN LOS FRENTES DE TRABAJO:  
NINGUNO  
EQUIPOS APROXIMADOS VERIFICADOS EN LOS FRENTES DE TRABAJO:  
NINGUNO  
SE VERIFICA QUE, LAS ACTIVIDADES RELACIONADAS A CONSTRUCCIÓN DE MUROS DE CONTENCIÓN EN EL KM 147+317 AL KM 147+375 Y KM 147+628 AL KM 147+752, ACTIVIDADES RELACIONADAS A CONSTRUCCIÓN DE BASE GRANULAR Y PAVIMENTOS ENTRE EL KM 146+00 AL KM 147+500 QUE, ESTABAN EN PROCESO DE EJECUCIÓN CONTINÚAN SUSPENDIDOS, TAL COMO SE MUESTRAN EN LAS IMÁGENES N.ºS 1, 2 Y 3, RESPECTIVAMENTE  
CLIMA: AL MOMENTO DE LA INSPECCIÓN VISUAL SIN PRECIPITACIONES PLUVIALES.

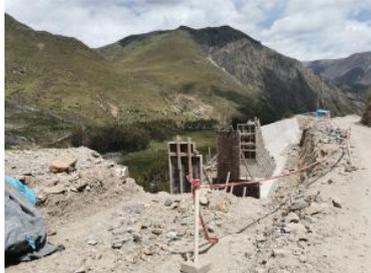
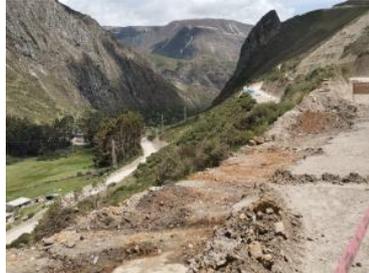
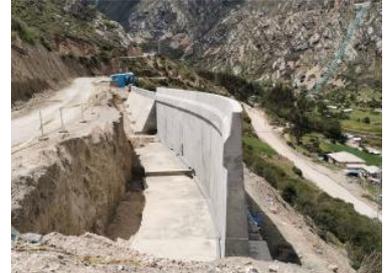
20

ACTIVIDADES DE CONSTRUCCION DE OBRAS DE ARTE Y DRENAJE  
SUSPENDIDAS  
PROGRESIVA: KM 145+015 AL KM 145+069, KM 144+878 AL KM 144+898 Y KM  
143+428 AL KM 143+478

SE VERIFICA QUE, LAS ACTIVIDADES RELACIONADAS A CONSTRUCCIÓN DE  
MUROS DE CONTENCIÓN EN EL KM 145+015 AL KM 145+069, KM 144+878 AL KM  
144+898 Y KM 143+428 AL KM 143+478, QUE, ESTABAN EN PROCESO DE  
EJECUCIÓN CONTINÚAN SUSPENDIDOS, TAL COMO SE MUESTRAN EN LAS  
IMÁGENES N.ºS 1, 2 Y 3 RESPECTIVAMENTE

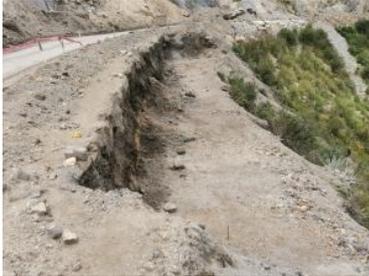
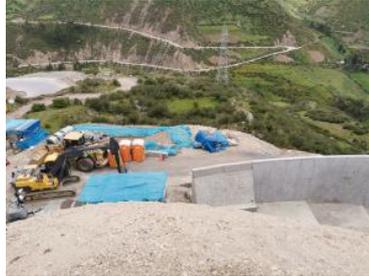
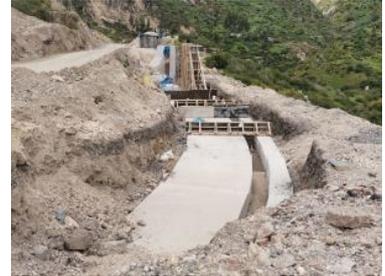
23

140+475, 139+500 1 excavadora sobre oruga, 1 cargador frontal, 1 guardián diurno, 138+300
