## BITACORA ELECTRÓNICA DE OBRA

OBRA: MEJORAMIENTO DE LA CARRETERA OYON - AMBO TRAMO 2 DESVIO CERRO DE PASCO DESVIO CHACAYAN

TRAMO 2 progresiva km. 181+000 a la progresiva km. 230+000

Visita de monitoreo desde la progresiva 214+500 ( Poblado de Yanahuanca) hasta el KM. 209+000 ( Sector Shingas ) y km. 230+000 ( Desvio Chacayan)

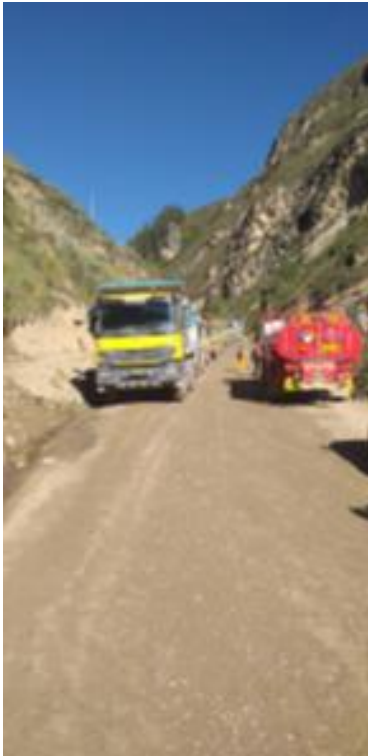
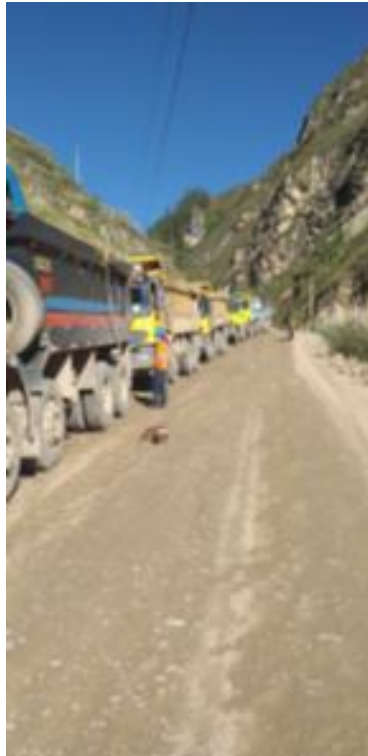
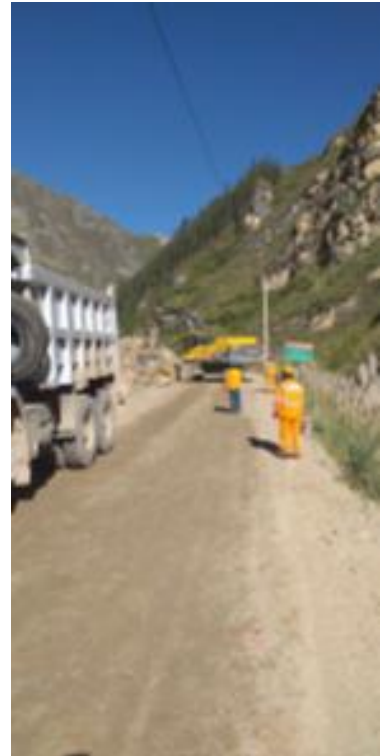
PROGRESIVA KM. 209+400

En la progresiva km. 209+400 se realiza el transporte de eliminación de material hacia el DME ubicado en el Km. 220+200. se utiliza : 20 volquetes , trabajan : 1 capataz, 20 choferes, 2 obreros, 2 vigias.

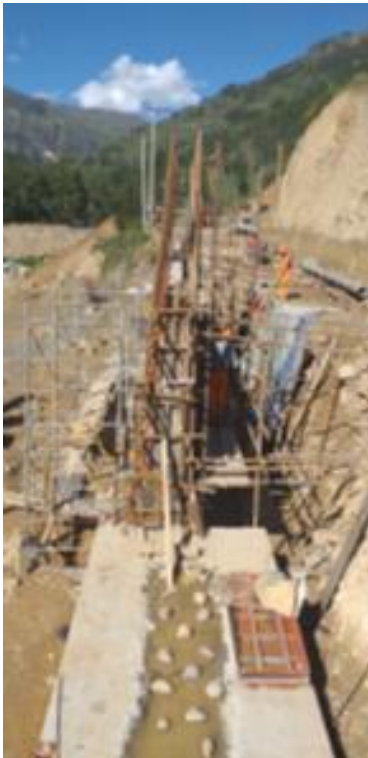
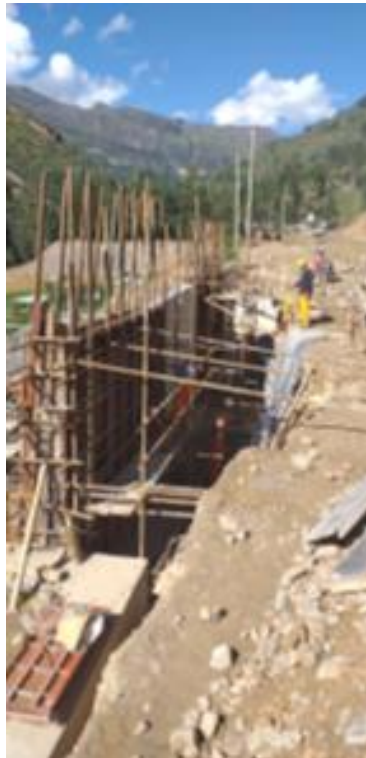
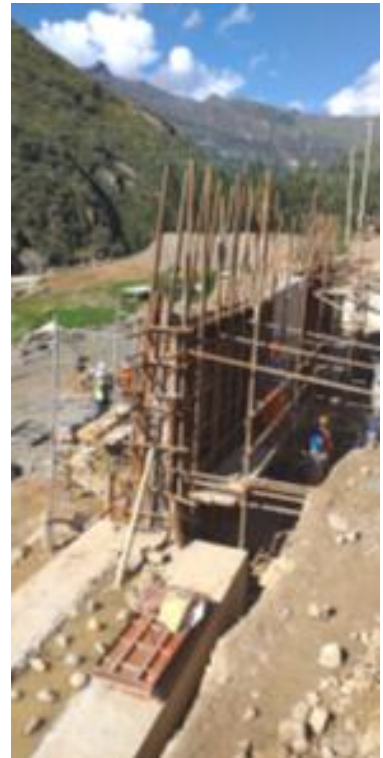
**Panel Fotográfico de la Bitacora de Obras****Personal Encargado:****BORIS WALTER AYLLÓN  
CARCELÉN****Nivel:****No Aplica****Fecha De Fotografia:****20-04-2021****Actividades:****PROGRESIVA KM. 200+090 A KM. 200+130****600.0 OBRAS DE ARTE Y DRENAJE****612.A ENCOFRADO Y DESENCOFRADO PARA OBRAS DE ARTE.****CDescripcion\_\_\_\_\_:****En la progresiva Km. 200+090 a Km. 200+130 se realiza el encofrado de muro de concreto armado. trabajan: 1 capataz, 8 obreros.****Foto1:**

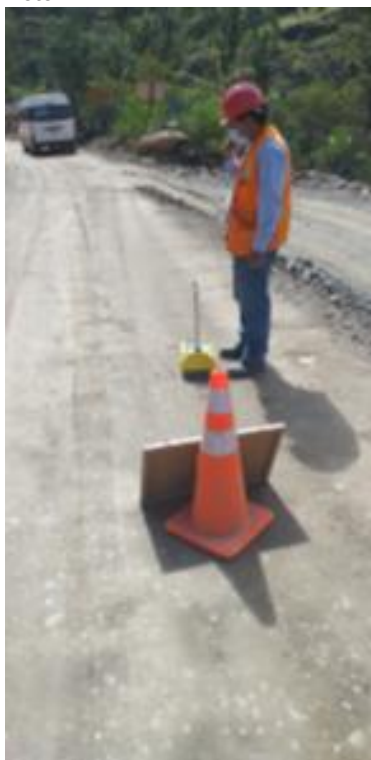
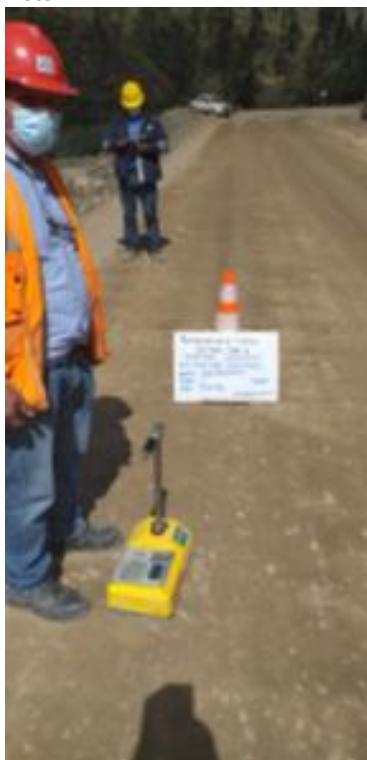
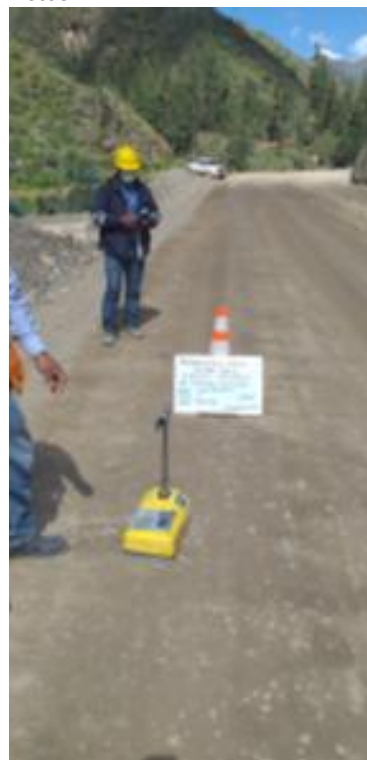
PROGRESIVA KM. 229+400 A KM. 229+480

En la progresiva km. 229+400 a km. 229+480 la supervisión realiza controles de calidad de la conformación de terraplenes realizada, se utiliza un densímetro nuclear para la toma de densidades. trabajan: 1 tecnico de la contratista y dos ayudantes y 1 técnico de Suelos de la Supervisión.

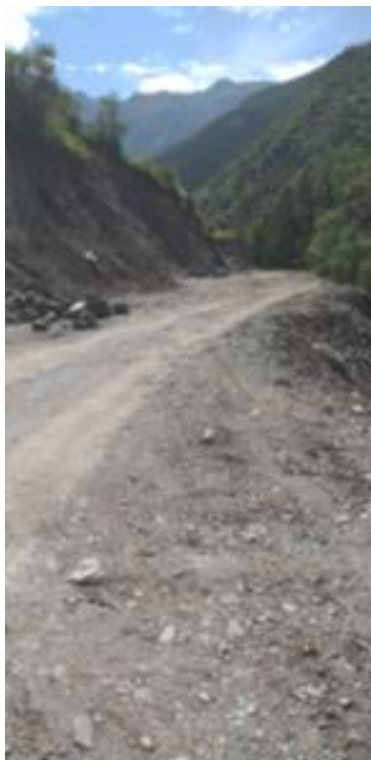
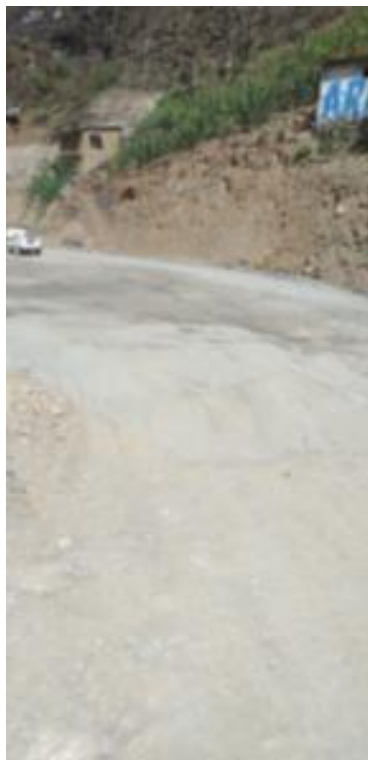
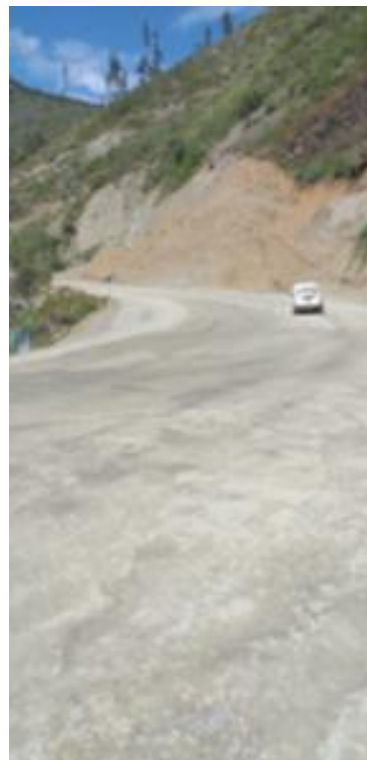
PROGRESIVA Km. 229+800 A Km. 229+900

Entre la progresiva KM. 229+800 a Km. 229+900 se realiza visita de monitoreo hasta el final del tramo 2, donde se ha realizado el nuevo eje de la vía que inicia a la altura de la progresiva 229+800 ( cerca del puente escondido). En esta zona han ocurrido derrumbes en los taludes superiores.

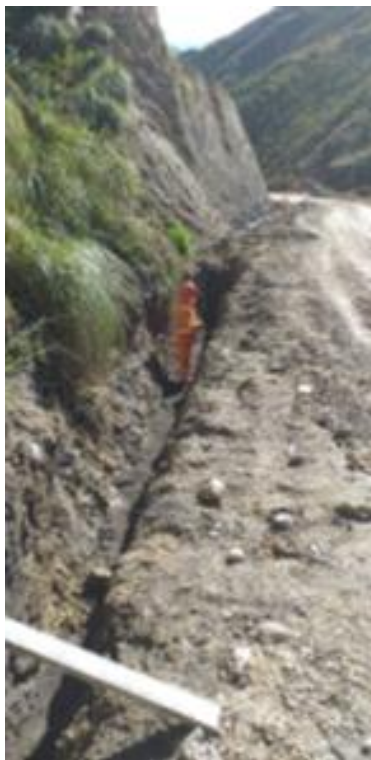
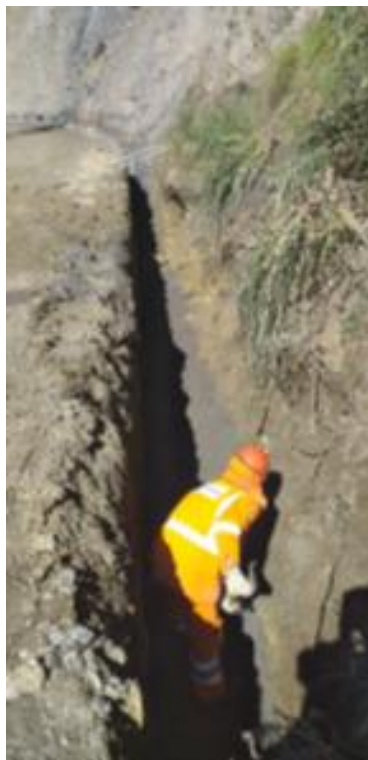
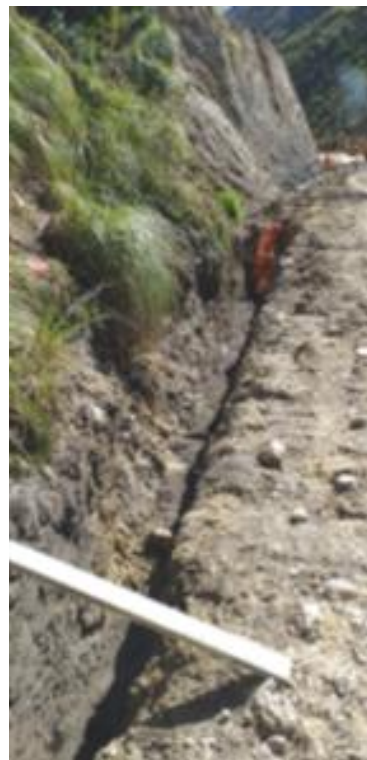
PROGRESIVA KM. 221+800 A KM. 222+000

En la progresivas km. 221+800 a Km. 222+000 se ha realizado la excavación no clasificada para estructuras para la construcción de sub dren. Se utilizó una retroexcavadora . trabajan: 1 capataz, 1 operador, 2 obreros.

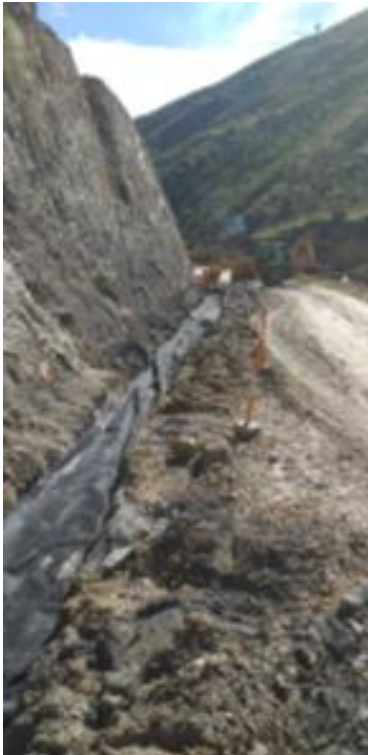
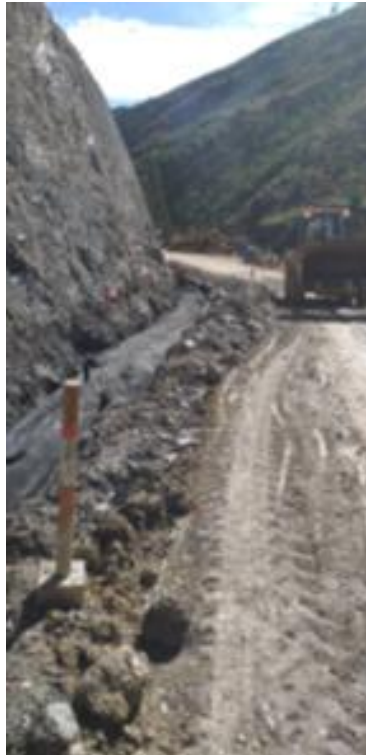
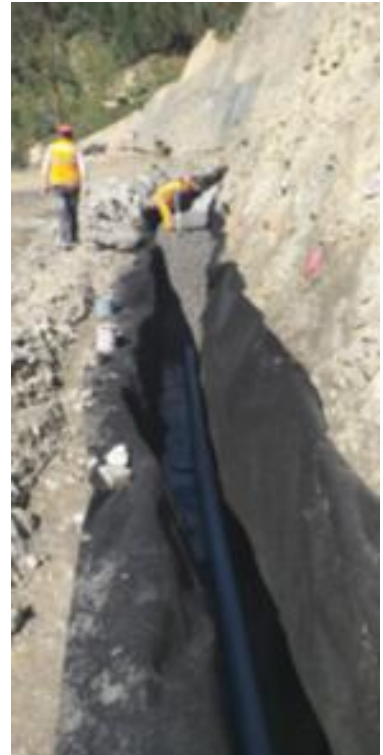
En la progresivas km. 222+010 a Km. 222+030 se ha realizado la excavación no clasificada para estructuras, colocación de manto geotextil y colocación de tubería rígida perforada de 6" para la construcción de sub dren. Se utilizo una retroexcavadora .  
trabajan: 1 capataz, 1 operador, 4 obreros.

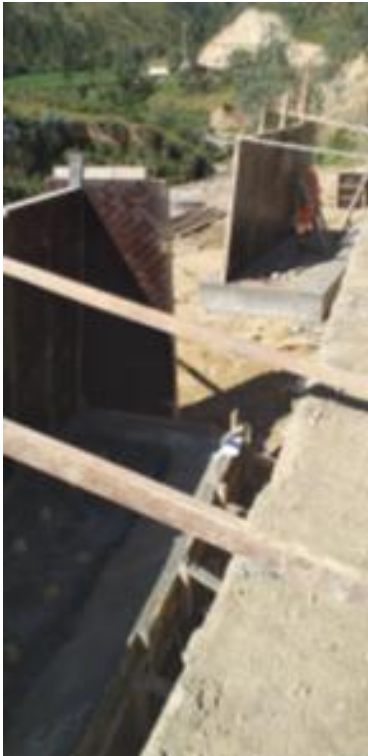
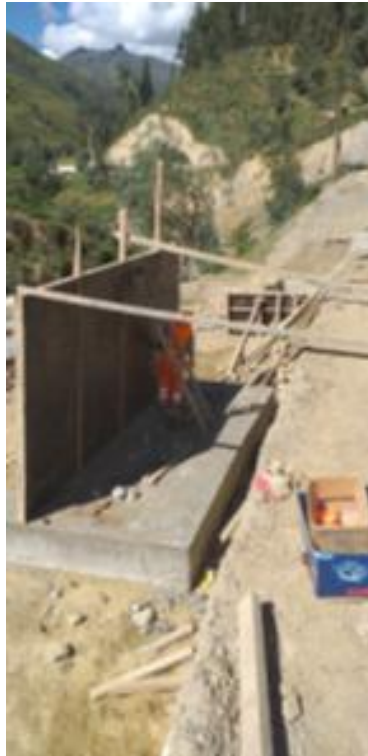
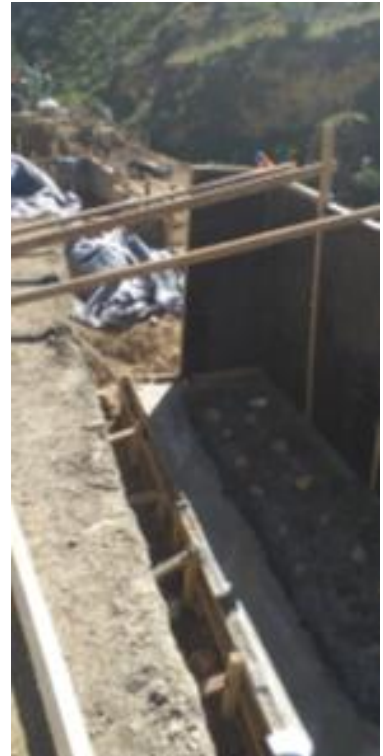
PROGRESIVA KM. 222+020

En la progresiva km. 222+020 se verifica la realización de encofrado y vaciado de la zapata para la construcción de muro ciclópeo. trabajan 1 capataz, 4 obreros.

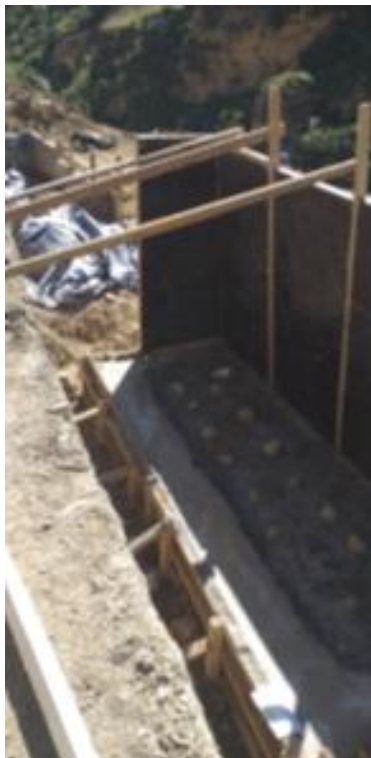
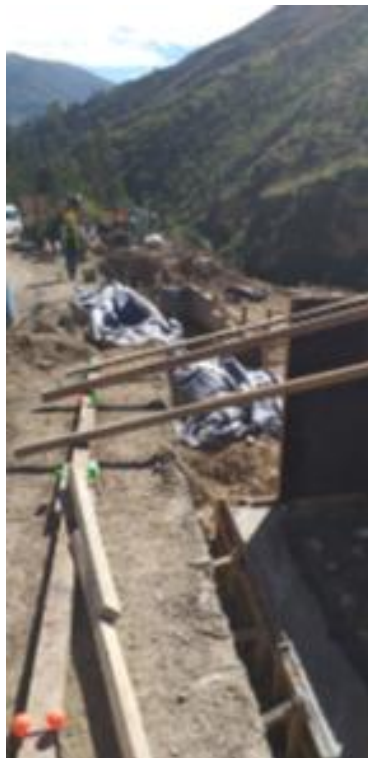
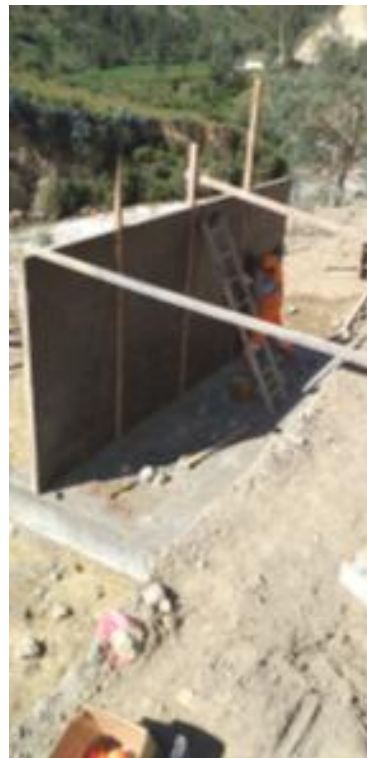
PROGRESIVA KM. 222+010

En la progresiva Km. 222+010 se realiza el encofrado para la construcción de muros ciclópeos. trabajan: 1 capataz, 6 obreros.

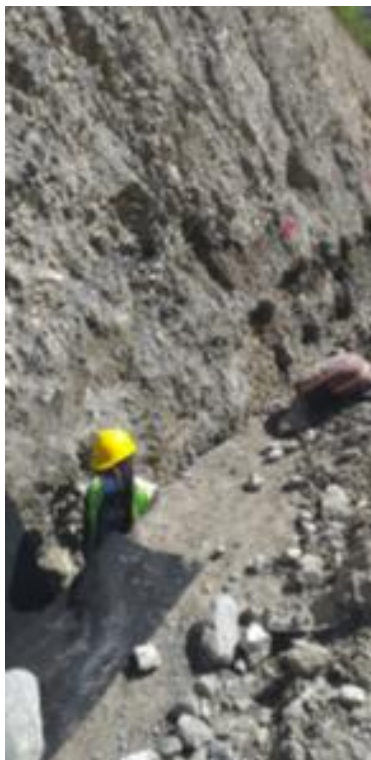
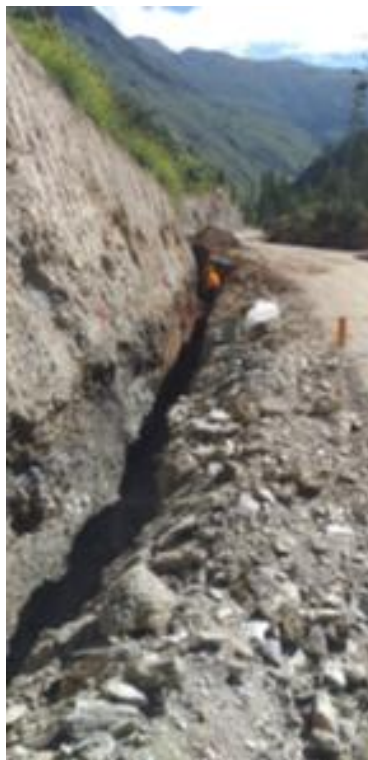
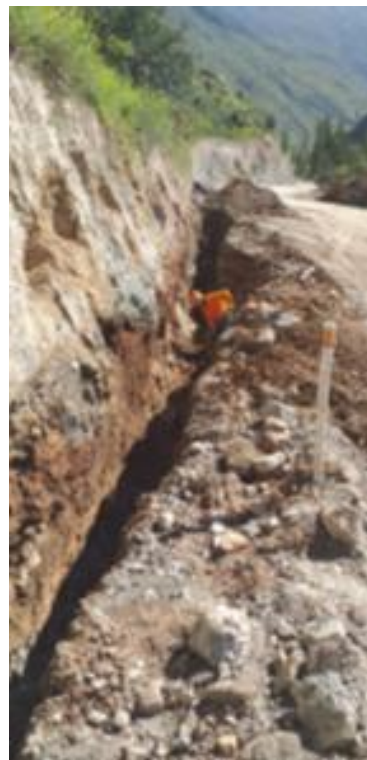
PROGRESIVA KM. 222+027 A KM. 222+087

En la progresiva km. 222+027 a Km. 222+087 se ha realizado la excavación no clasificada para estructuras para la construcción de sub dren. Se utilizó una retroexcavadora. trabajan: 1 capataz, 1 operador, 2 obreros.

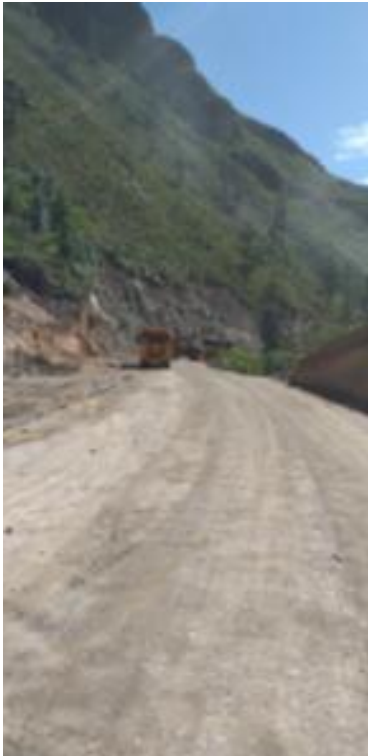
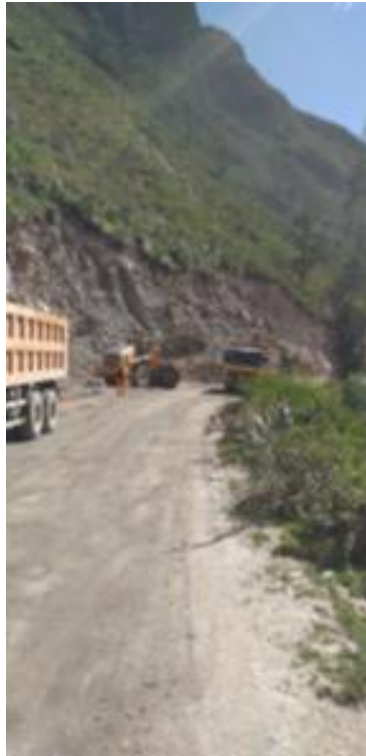
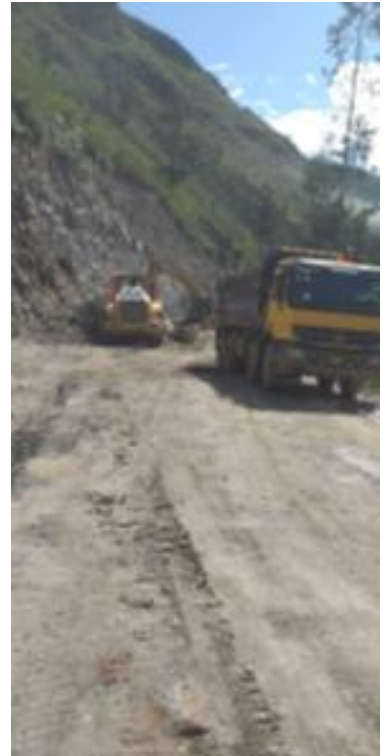
En la progresiva km. 227+200 se realiza el perfilado en zonas de corte, Se utiliza una excavadora de oruga, 2 volquetes. Trabajan : 1 capataz, 1 operador, 2 choferes, 2 obreros, 2 vigías.

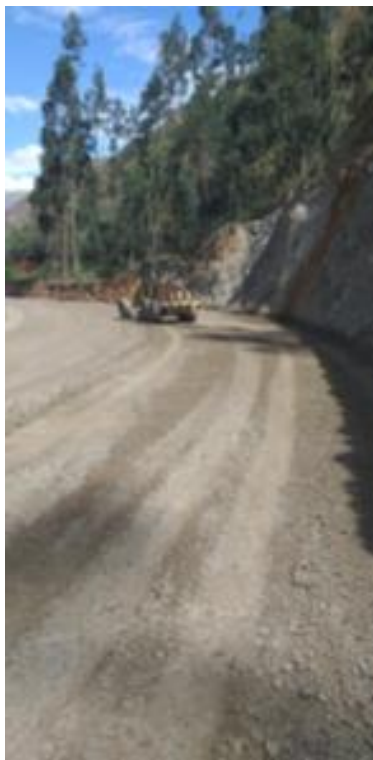
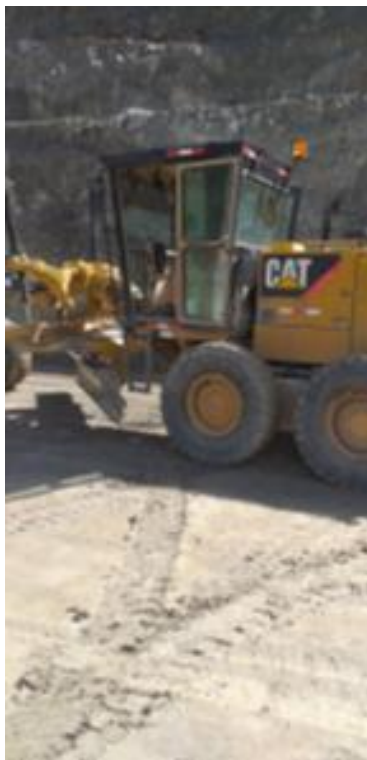
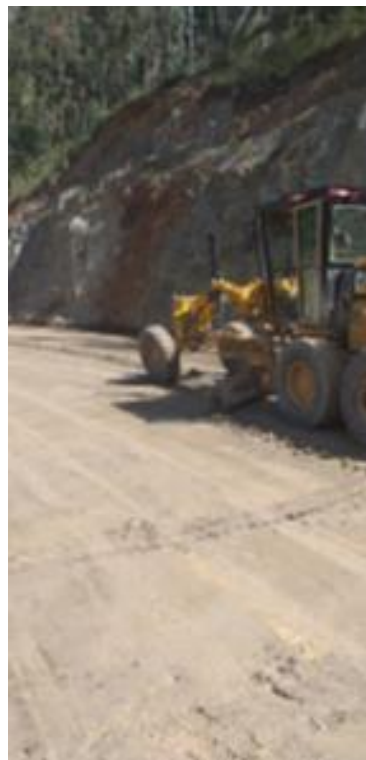
En la progresiva Km. 229+020 a Km. 229+180 Se realiza la conformación de terraplenes. se utiliza una motoniveladora, una compactadora de rodillo , un camión cisterna. trabajan: 1 capataz, 4 obreros, 2 operadores, 1 chofer, 2 vigias.
