BITACORA ELECTRÓNICA DE OBRA

Confir ma Bitaco ra: Si	Nro Inform e: 114	Fecha Informe: 20-04-2021	Nombre De La Obra: Corredor vial Lima-Canta- Huayllay-Dv. Cochamarca- Emp. PE 3N Obras de Rehabilitación y Mejoramiento	Personal Encargado: M A N U E L J A V I E R FLORENCIO RADO
---	-------------------------------------	-------------------------------------	--	---

SALDO DE OBRA INICIAL (OI): TRAMO 2: CANTA – HUAYLLAY DEL MEJORAMIENTO, REHABILITACIÓN Y CONSERVACIÓN POR NIVELES DE SERVICIO Y OPERACIÓN DEL CORREDOR VIAL, LIMA – CANTA – HUAYLLAY – DV. COCHAMARCA – EMP.PE 3N
CONTRATISTA: CHINA ROAD AND BRIDGE CORPORATION SUCURSAL PERU (CONTRATO N° 103-2019-MTC/20)
SUPERVISOR: CONSORCIO CESEL - CAL Y MAYOR (CONTRATO DE CONSULTORIA DE OBRA N° 077-2014-MTC/20)

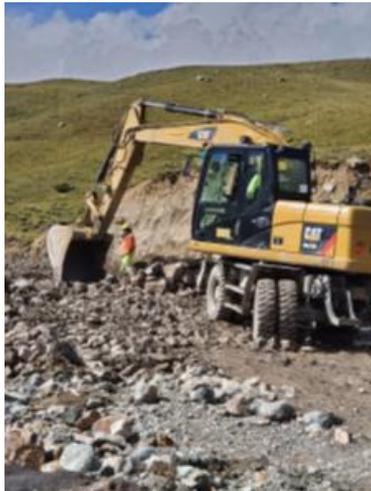
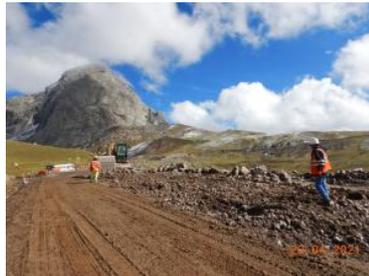
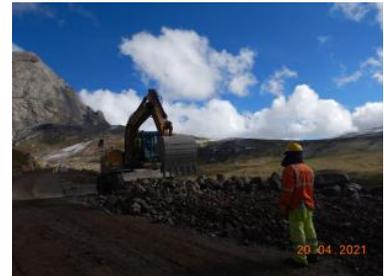
OBRA INICIAL (OI): TRAMO 2: CANTA - HUAYLLAY
SECTOR ENTRE LAS PROGRESIVAS DEL KM 50+840
NIVELACION DE TERRENO A NIVEL DE SUBRASANTE

SE CONSTATÓ LA EJECUCIÓN DE ACTIVIDADES DE NIVELACIÓN DE TERRENO A NIVEL DE SUBRASANTE LOCALIZADO ENTRE LAS PROGRESIVAS DEL KM 50+840, CON LA PARTICIPACION DE UNA EXCAVADORA CON SU OPERADOR Y UN TRABAJADOR Y UN CAPATAZ Y DOS VIGIAS.

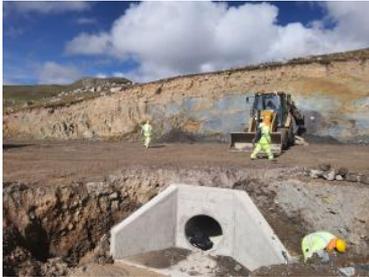
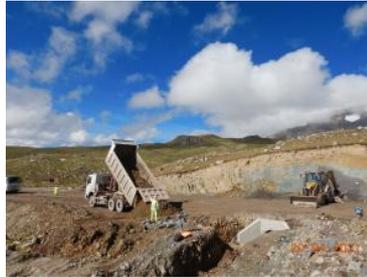
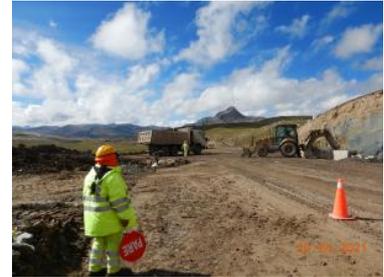
OBRA INICIAL (OI): TRAMO 2: CANTA - HUAYLLAY
SECTOR ENTRE LAS PROGRESIVAS DEL KM 51+214
RELLENO PARA ESTRUCTURAS

SE CONSTATÓ LA EJECUCIÓN DE ACTIVIDADES DE RELLENO PARA ESTRUCTURAS PARA LA ALCANTARILLA TMC LOCALIZADO ENTRE LAS PROGRESIVAS DEL KM 51+214, CON LA PARTICIPACION DE UNA RETROEXCAVADORA CON SU OPERADOR, CAMIONES VOLQUETES Y UN TRABAJADOR Y DOS VIGIAS.

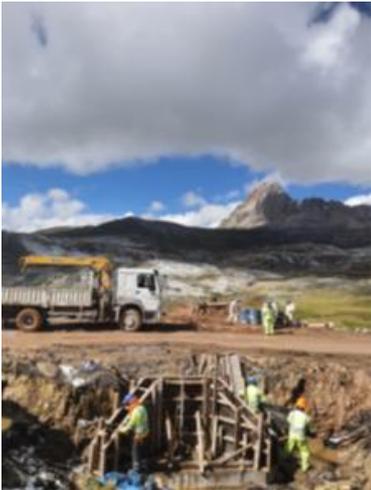
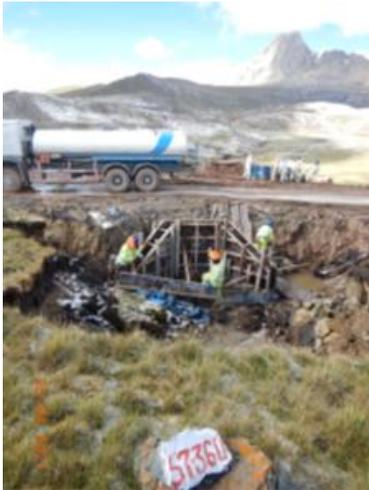
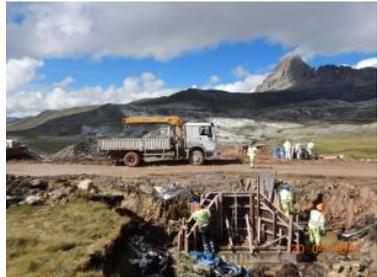
Actividades:
OBRA INICIAL (OI): TRAMO 2: CANTA - HUAYLLAY
SECTOR ENTRE LAS PROGRESIVAS DEL KM 57+360
ENCOFRADO PARA ESTRUCTURAS

CDescripcion _____:
SE CONSTATÓ LA EJECUCIÓN DE TRABAJOS Y ACTIVIDADES ENCOFRADO PARA ESTRUCTURAS EN LAS ENTRADAS Y SALIDAS DE LA ALCANTARILLA TMC LOCALIZADA ENTRE LAS PROGRESIVAS DEL KM 57+360 PREVIOS A TRABAJOS DE VACEADO DE CONCRETO, CON LA PARTICIPACIÓN DE OCHO TRABAJADORES, UN CAPATAZ, CAMION GRUA, CAMION CISTERNA UTILIZACIÓN DE MATERIALES Y HERRAMIENTAS MANUALES.

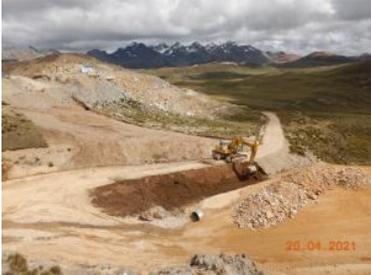
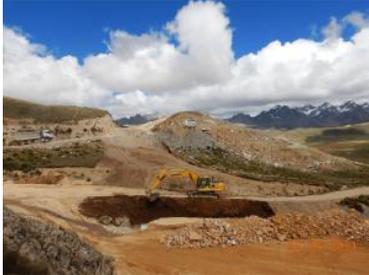
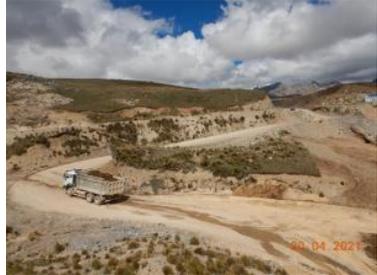
Actividades:
OBRA INICIAL (OI): TRAMO 2: CANTA - HUAYLLAY
SECTOR ENTRE LAS PROGRESIVAS DEL KM 66+549
EXCAVACION EN EXPLANACIONES EN MATERIAL COMUN

CDescripcion _____:
SE CONSTATÓ LA EJECUCIÓN DE TRABAJOS Y ACTIVIDADES DE EXCAVACION EN EXPLANACIONES EN MATERIAL COMUN ENTRE LAS PROGRESIVAS DEL KM 66+549, CON LA PARTICIPACION DE UN TRABAJADOR, UNA EXCAVADORA Y CAMIONES VOLQUETES CON SUS OPERADORES Y UNA VIGIA.

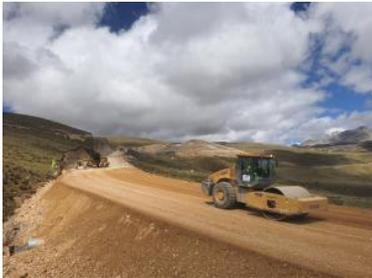
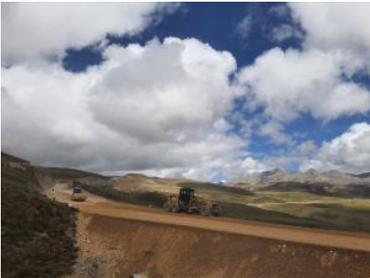
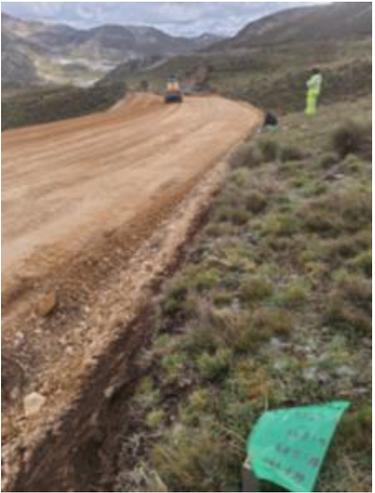
Actividades:
OBRA INICIAL (OI): TRAMO 2: CANTA - HUAYLLAY
SECTOR ENTRE LAS PROGRESIVAS DEL KM 66+860
CONFORMACIÓN DE TERRAPLENES

CDescripcion_____:
SE CONSTATÓ LA EJECUCIÓN DE TRABAJOS Y ACTIVIDADES DE CONFORMACIÓN DE TERRAPLENES ENTRE LAS PROGRESIVAS DEL KM 66+860, CON LA PARTICIPACION DE UN TRABAJADOR, UNA MOTONIVELADORA, UN RODILLO VIBRADOR LISO CON SUS OPERADORES Y UNA VIGIA.

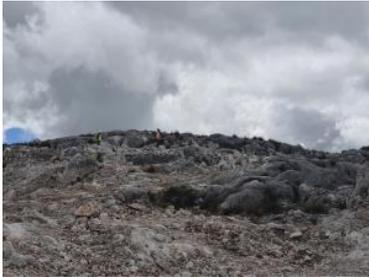
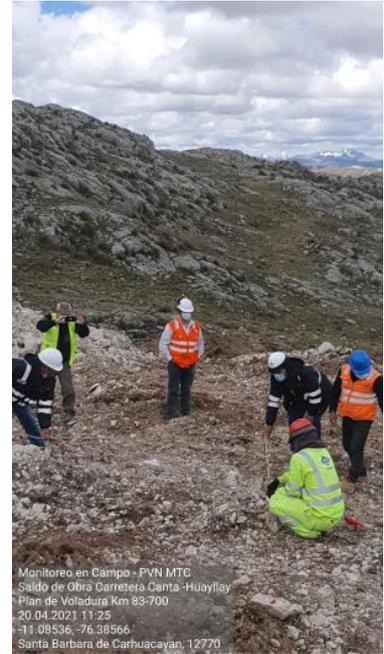
Actividades:
OBRA INICIAL (OI): TRAMO 2: CANTA - HUAYLLAY
CANTERA DEL KM 83+700 LD

CDescripcion:
SE CONSTATÓ QUE SE REALIZÓ LA EVALUACIÓN EN CAMPO PARA EL DISEÑO DE MALLA PARA EL PLAN DE VOLADURA EN LA CANTERA DEL KM 83+700 LD, CON LA PARTICIPACIÓN DE UN ESPECIALISTA EN VOLADURAS GESTIONADO POR EL CONTRATISTA CRBC Y LOS ESPECIALISTAS DE GEOLOGIA Y GEOTECNIA DE LA CONTRATISTA Y SUPERVISIÓN DE OBRA Y TECNICOS DEL CONTRATISTA.

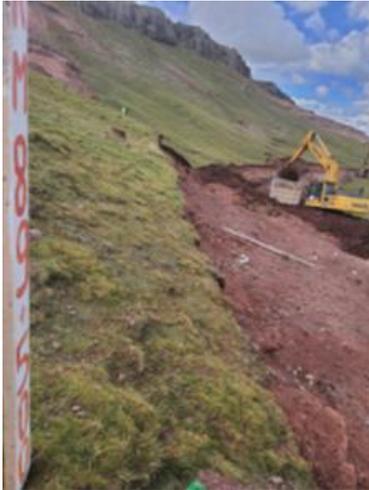
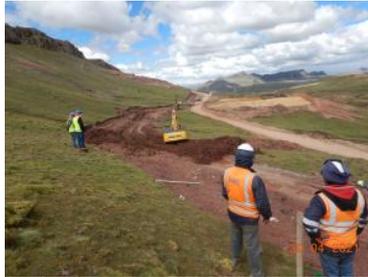
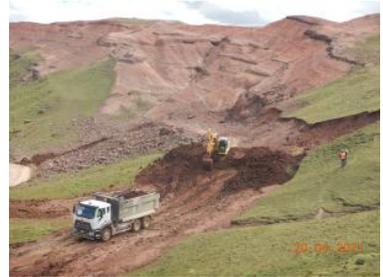
Actividades:
OBRA INICIAL (OI): TRAMO 2: CANTA - HUAYLLAY
SECTOR ENTRE LAS PROGRESIVAS DEL KM 89+460
EXCAVACION EN EXPLANACIONES EN MATERIAL COMUN

CDescripcion _____:
SE CONSTATÓ LA EJECUCIÓN DE TRABAJOS Y ACTIVIDADES DE EXCAVACION EN EXPLANACIONES EN MATERIAL COMUN ENTRE LAS PROGRESIVAS DEL KM 89+460, CON LA PARTICIPACION DE UN CAPATAZ, UN TRABAJADOR, UNA EXCAVADORA Y CAMIONES VOLQUETES CON SUS OPERADORES Y BAJO EL CONTROL DE PERSONAL DE LA SUPERVISIÓN DE OBRA.
