BITACORA ELECTRÓNICA DE OBRA

Confirma Bitacora: Si	Nro Informe: 45	Fecha Informe: 21-04-2021	Nombre De La Obra: Carretera Oyon- Ambo, Tramo II: Dv. Cerro de Pasco- Dv. Chacayan	Personal Encargado: BORIS WALTER AYLLÓN CARCELÉN
---------------------------------	---------------------------	-------------------------------------	---	---

PANEL FOTOGRAFICO

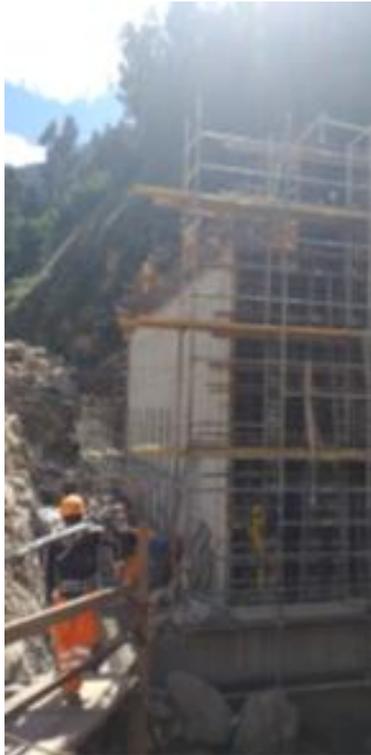
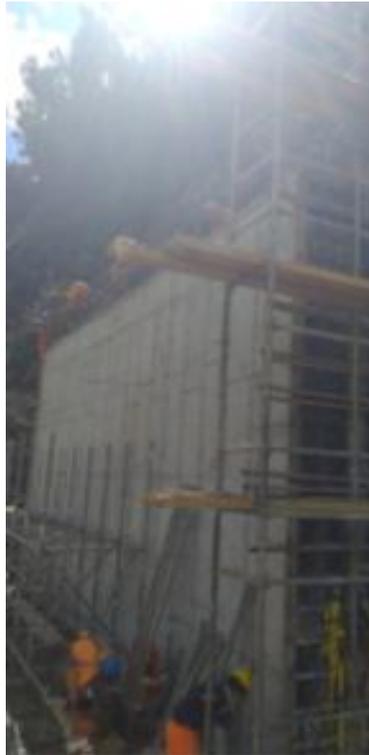
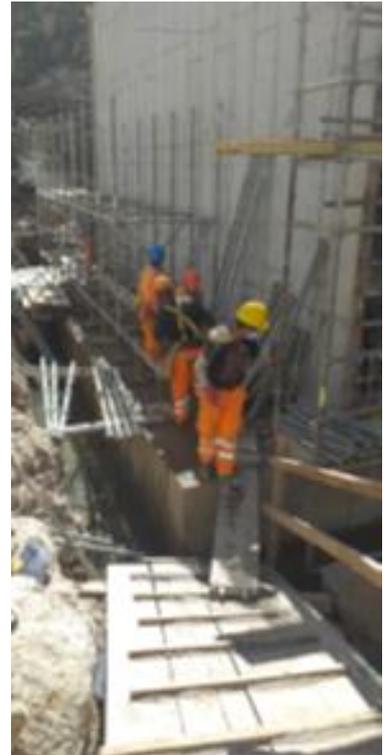
PROGRESIVA KM. 204+924
1100.0 PUENTES MAYORES : PUENTE GRAU
1100.3 ESTRIBOS
612.A1 ENCOFRADO Y DESENCOFRADO EN SECO
615.A ACERO DE REFUERZO FY = 4200 KG/CM2
grau

En la progresiva Km. 204+924 Se realiza las actividades de encofrado y colocación de acero de refuerzo en la ménsula del estribo izquierdo del puente Mayor Grau. trabajan: 1 capataz, 1 técnico de Seguridad, 12 obreros.

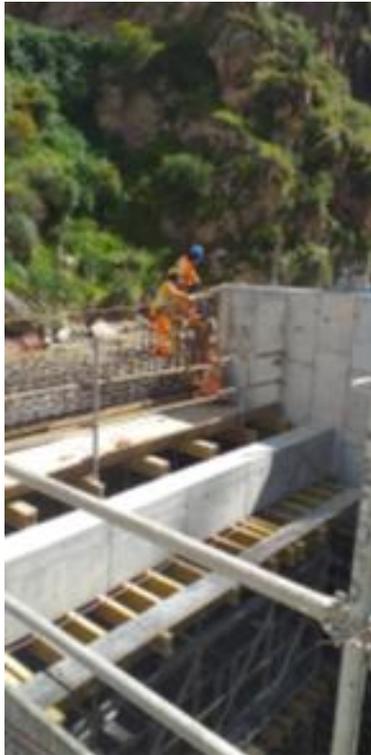
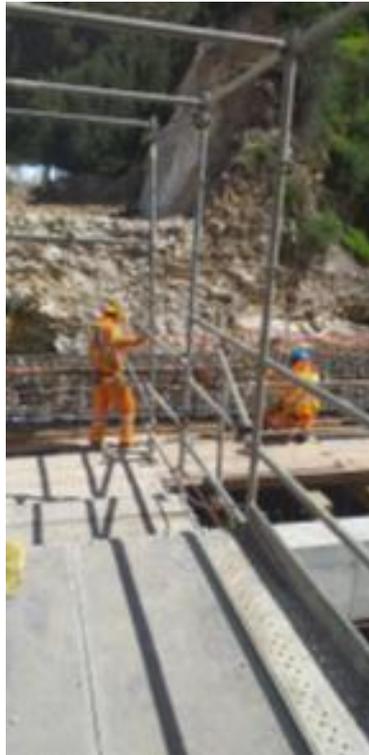
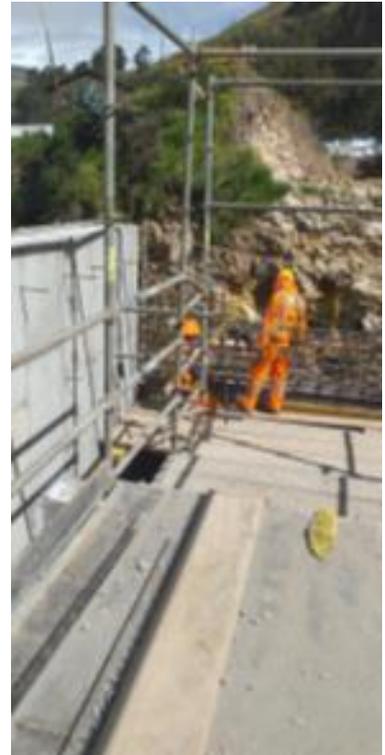
PROGRESIVA KM. 204+924
1100.0 Puentes Mayores : PUEBLO GRAU
1100.3 ESTRIBOS 612.A1 ENCOFRADO Y DESENCOFRADO EN SECO 615.A
ACERO DE REFUERZO FY = 4200 KG/CM2

En la progresiva km. 204+924 se realiza en la parte superior del estribo izquierdo del Puesto Grau, la colocación de acero de refuerzo de la ménsula y el inicio del encofrado del mismo. En la zona superior trabajan: 1 tecnico de seguridad, 1 capataz, 6 obreros.

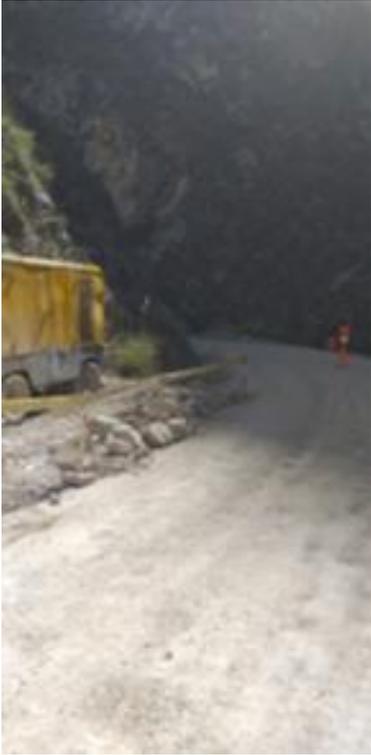
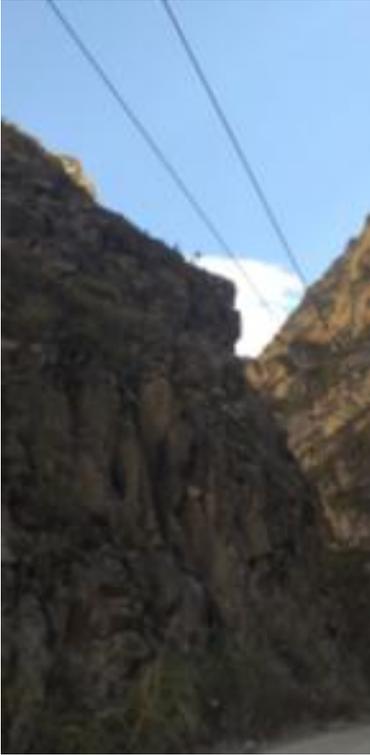
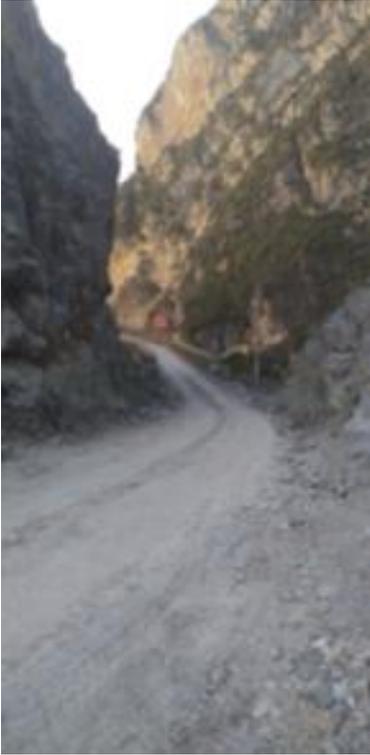
Actividades:
PROGRESIVA KM. 206+790
200.0 MOVIMIENTOS DE TIERRAS
205.C EXCAVACIONES EN EXPLANACIONES EN ROCA FIJA.

En la Progresiva KM. 206+790 se realiza la excavación en roca fija en el talud superior antes de la entrada del Puente Shingas, utilizando equipo compresor con mangueras y dos martillos neumáticos , también después de pasar el Puente Shingas se realiza la excavación en roca en el talud derecho . utilizando equipo rock drill para la rotura de la roca. trabajan: 2 operadores, 4 obreros, 2 vigias.

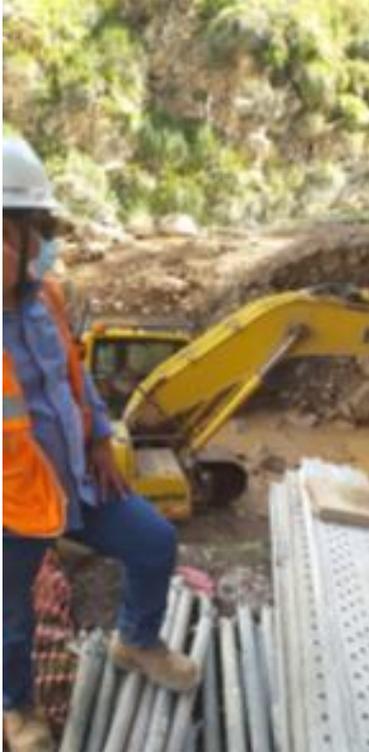
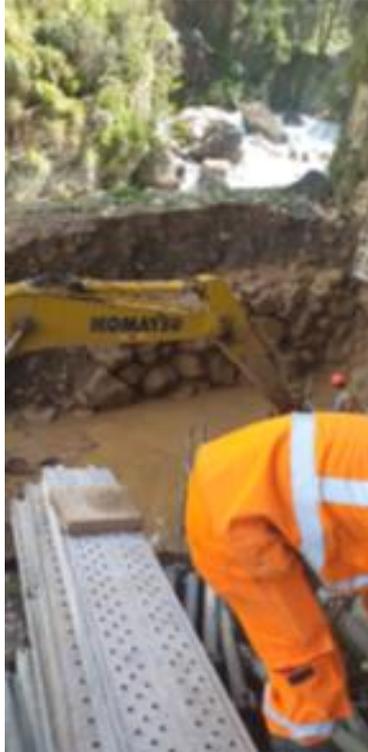
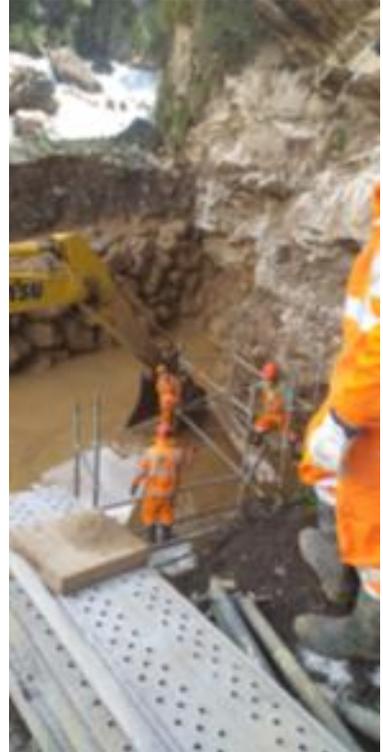
Actividades:
PROGRESIVA KM. 204+926
1100.0 PUENTE MAYOR : PUENTE GRAU
1100.2 MOVIMIENTOS DE TIERRA
601.D EXCAVACION PARA ESTRUCTURAS EN MATERIAL BAJO EL AGUA

En la progresiva km. 204+926 a una distancia de 40 m. aguas arriba del puente Mayor Grau se realiza la excavación para estructuras en material bajo el agua. Se utiliza una excavadora de oruga, trabajan : 1 capataz, 1 operador, 4 obreros.

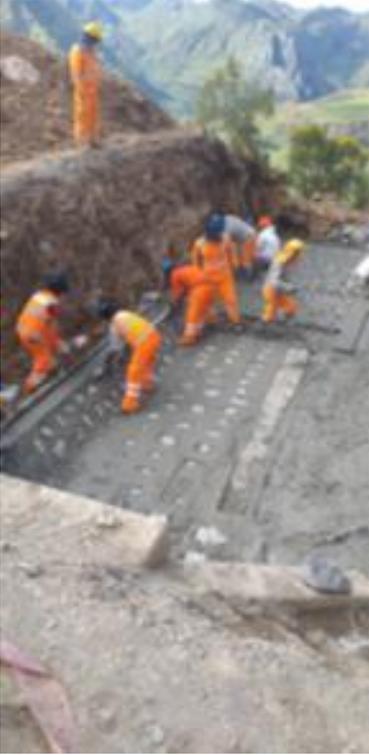
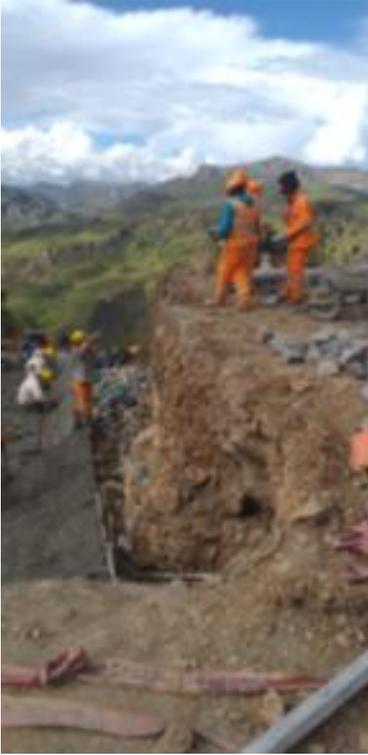
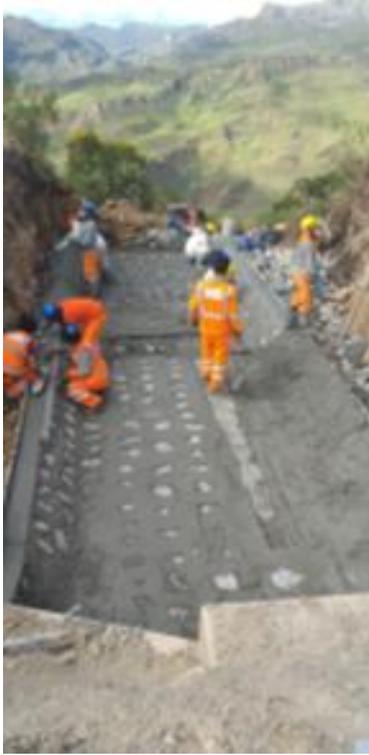
Actividades:
PROGRESIVA KM. 193+765
600.0 OBRAS DE ARTE Y DRENAJE.
640.B EMBOQUILLADOS DE PIEDRA E= 0.20 M.
emboquillado

CDescripcion _____ :
En la progresiva km. 193+765 se realiza emboquillados de piedra de 0.20 m. de espesor en la salida del cabezal de alcantarilla. Se utiliza un Camión Mixer, 1 retroexcavadora , trabajan: 1 capataz, 12 obreros, 1 operador, 2 vigias

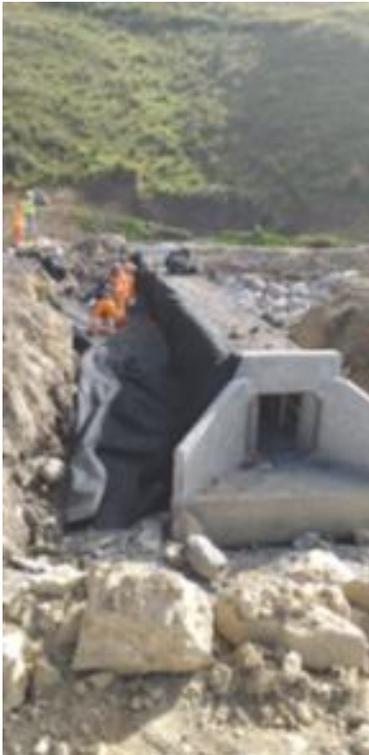
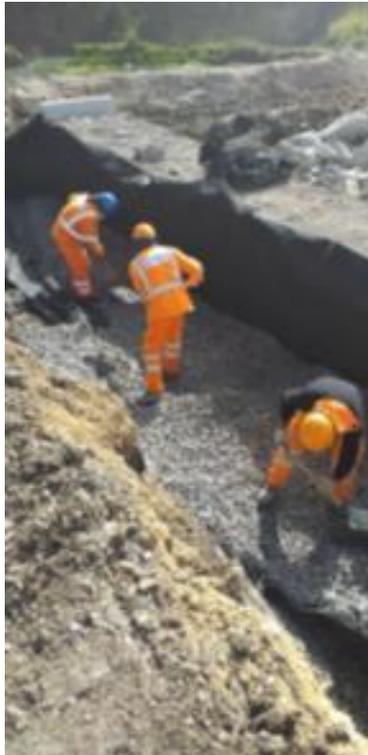
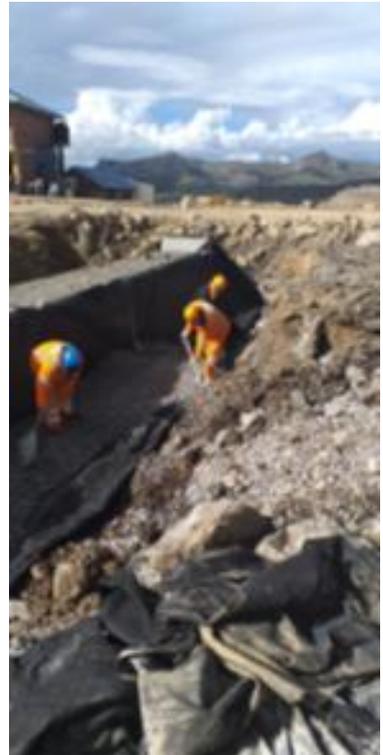
Actividades:
PROGRESIVA KM. 190+550
600.0 OBRAS DE ARTE Y DRENAJE
605.A RELLENO PARA ESTRUCTURA

CDescripcion _____:
En la progresiva km. 190+550 se realiza un relleno en los lados de la obras de drenaje de concreto construido. Se utiliza una retroexcavadora ,un Mini cargador y herramientas menores . trabajan: 1 capataz, 2 operadores, 6 obreros.

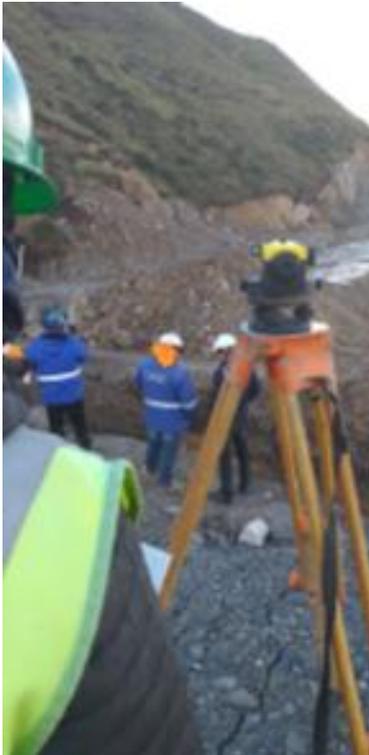
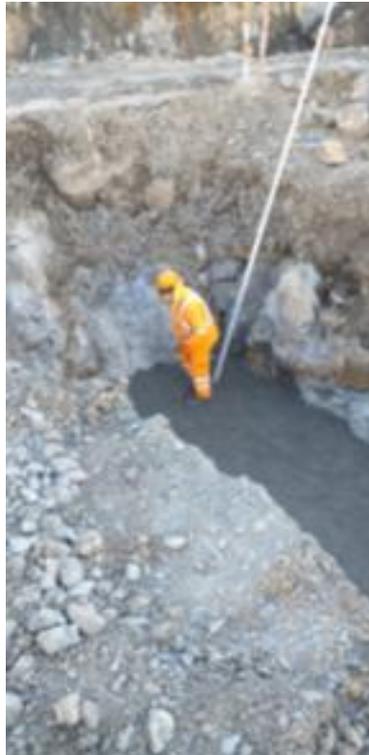
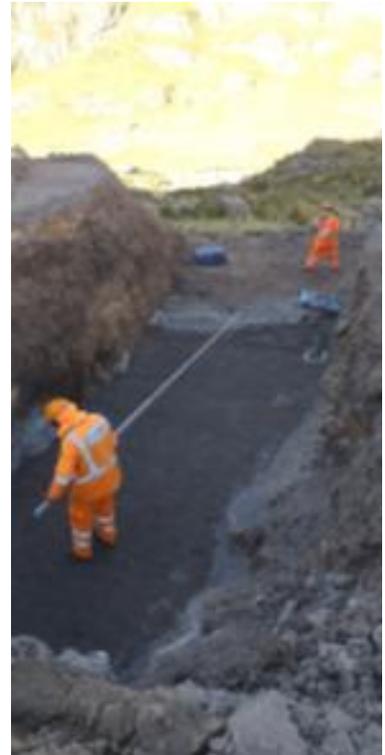
Actividades:
PROGRESIVA KM. 189+085
600.0 OBRAS DE ARTE Y DRENAJE
601.A: EXCAVACION NO CLASIFICADA PARA ESTRUCTURAS

CDescripcion_____:
En la progresiva km. 189+085 se verifica la realización de excavación para la colocación de alcantarilla. El topógrafo Manuel Suña de la supervisión realiza la revisión de dimensiones y profundidades ejecutadas.

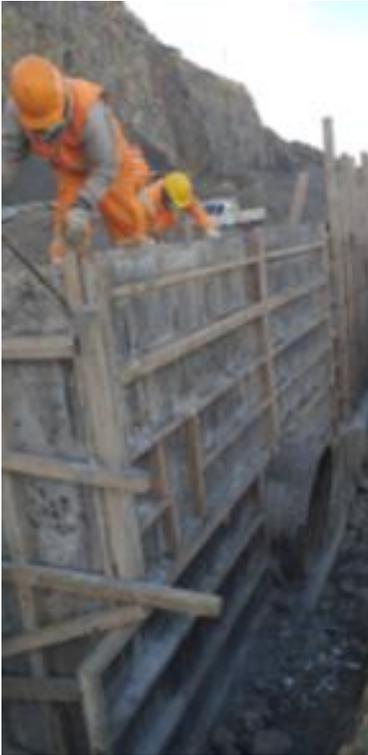
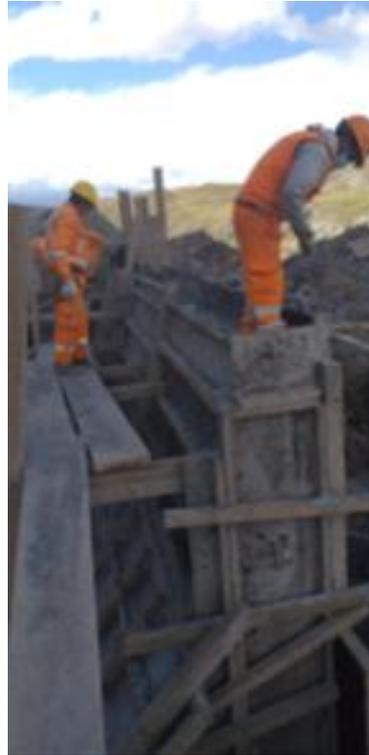
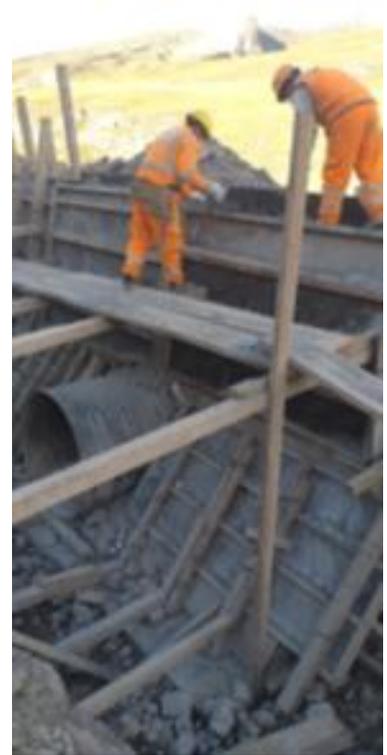
**PROGRESIVA KM. 188+140
600.0 OBRAS DE ARTE Y DRENAJE
612.A ENCOFRADO Y DESENCOFRADO PARA OBRAS DE ARTE.**

En la progresiva km. 188+140 se realiza el desencofrado del cuerpo del muro alcantarilla: trabajan: 1 capataz, 4 obreros.

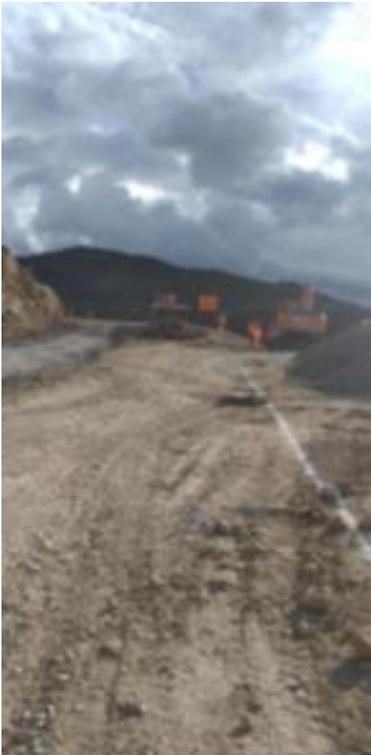
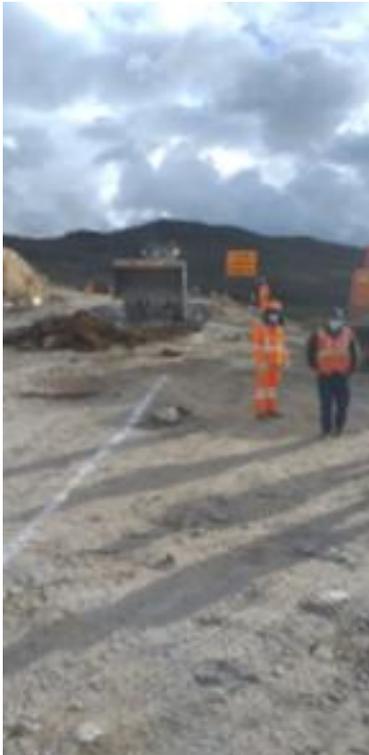
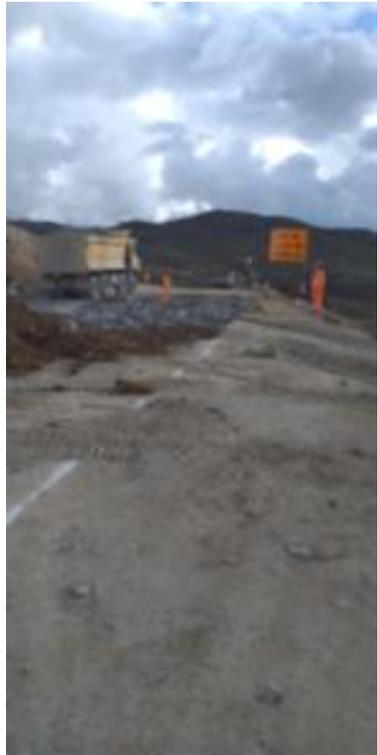
Actividades:
PROGRESIVAS KM. 181+000 AL KM. 181+070
200.0 MOVIMIENTOS DE TIERRAS
220.B MEJORAMIENTOS DE SUBRASANTE CON MATERIAL DE CANTERA

CDescripcion _____:
En la progresiva km. 181+000 al Km. 181´070 Se realiza el mejoramiento de explanación a nivel de subrasante. Se utiliza 1 excavadora de oruga, 1 cargador frontal y 4 volquetes. trabajan: 1 capataz, 4 obreros, 2 operadores, 4 choferes, 2 vigías.

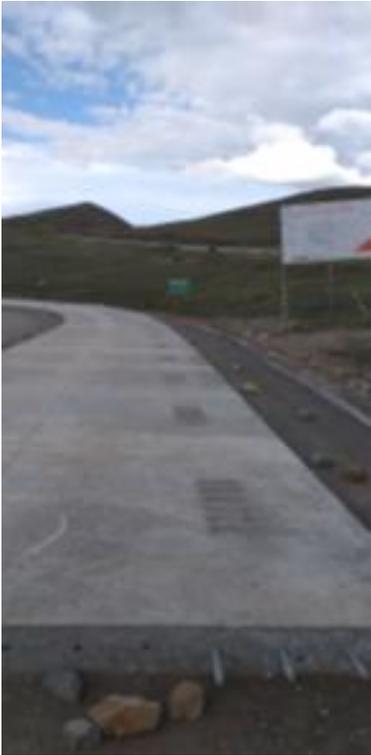
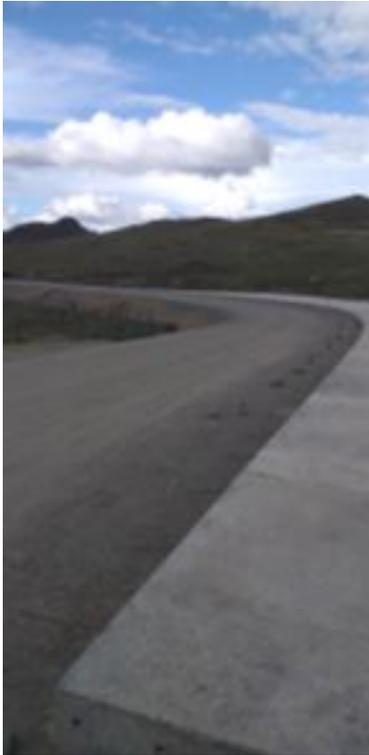
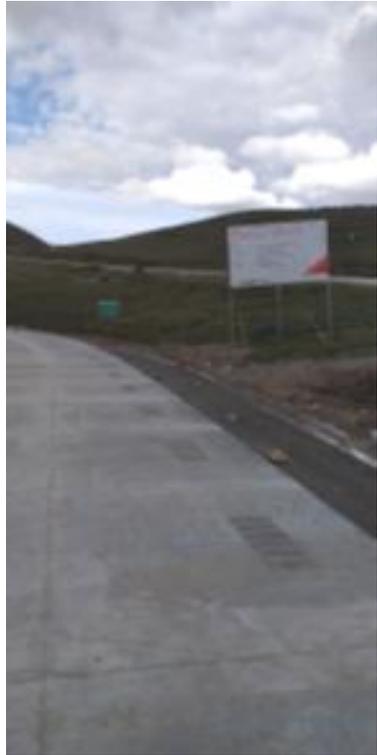
Actividades:
PROGRESIVAS KM. 181+100 AL KM. 181+680
VISITA DE MONITOREO AL SECTOR INICIAL DEL TRAMO II:

CDescripcion_____:
En la progresiva km. 181+100 al Km. 181+680 se verifica que no han realizado ninguna actividad de construcción de pavimentos de concretos. El tiempo ya es favorable para que se reinicie esta actividad.

El Tiempo de hoy es soleado en todo el día, es ideal iniciar actividades de conformación, mejoramientos de subrasante, construcción de pavimentos de concreto y realizar el mantenimiento del tránsito y seguridad vial en toda la zona alta del tramo II.
