MINISTERIO DE TRANSPORTES Y COMUNICACIONES

BITACORA ELECTRÓNICA DE OBRA

Confirma Bitacora: Si	Nro Informe: 69	Fecha Informe: 22-04-2021	Nombre De La Obra: Carretera Chuquicara-Puente Quiroz – Tauca-Cabana-Huandoval-Pallasca, Tramo: Tauca- Pallasca	Personal Encargado: NATALY SUSI CABALLON PAUCAR
---------------------------------	---------------------------	-------------------------------------	---	---

INFORME DIARIO N°69-2021-MNT. TAUCA-PALLASCA/NSCP

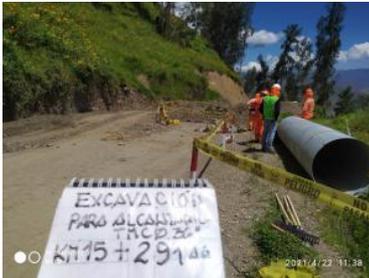
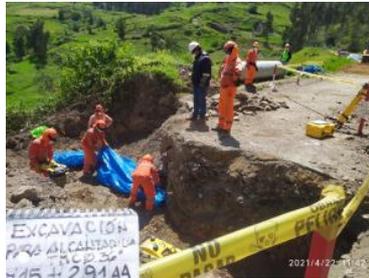
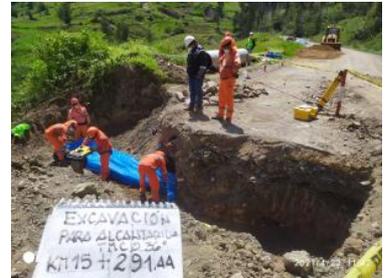
2

Actividades:
EXCAVACIÓN, COMPACTADO DE ALCANTARILLA TMC \varnothing 36" UBICADO EN EL KM 15+291.44.

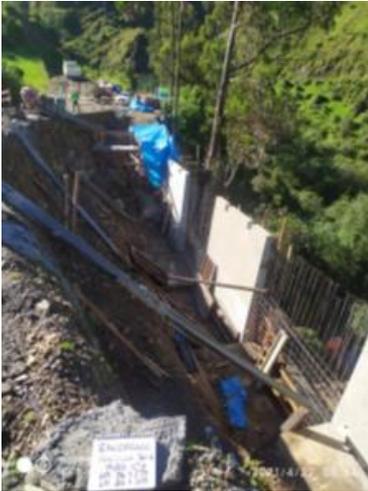
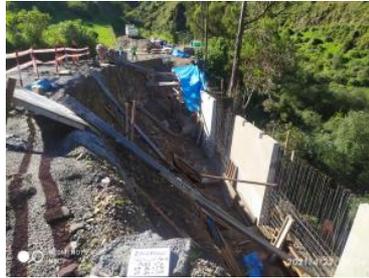
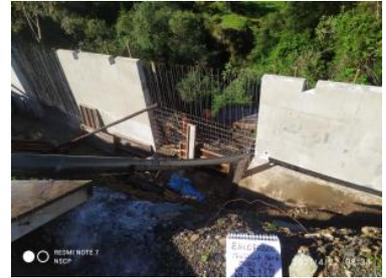
7

ENCOFRADO DE PANTALLA DEL PAÑO 6 PARA MURO DE C°A° KM 36+ 275-KM 36+315

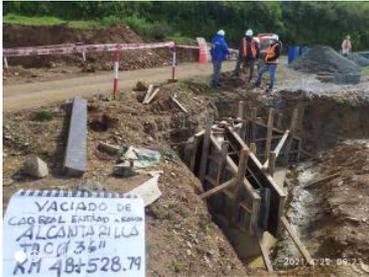
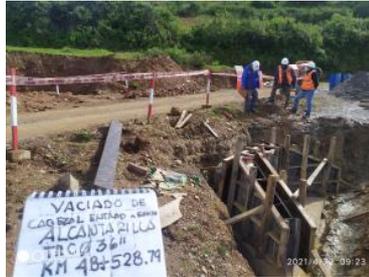
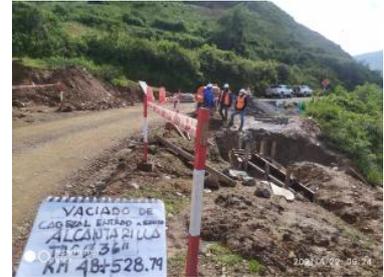
9

VACIADO DE CONCRETO EN CABEZAL DE ENTRADA Y SALIDA DE ALCANTARILLA TMC $\varnothing 36"$ UBICADO EN EL KM 48+528.79

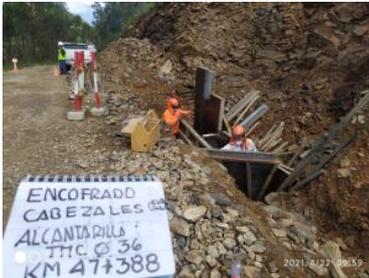
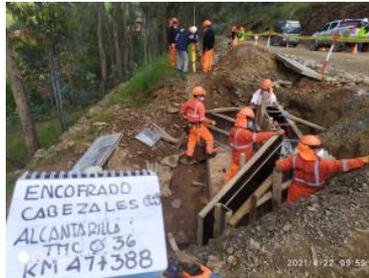
10

NIVELACIÓN, ENCOFRADO DE CABEZALES DE ENTRADA Y SALIDA DE ALCANTARILLA TMC Ø 36" UBICADO EN EL KM 47+388

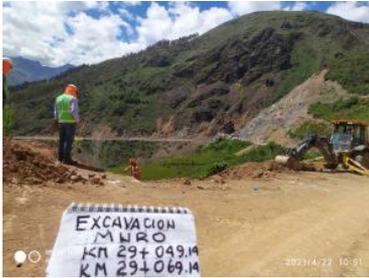
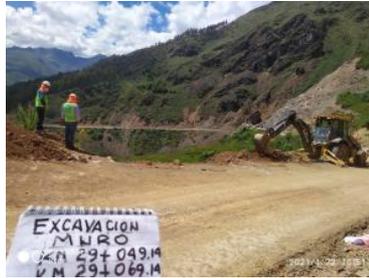
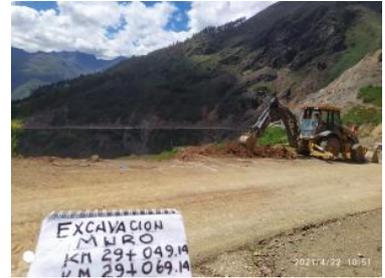
11

EXCAVACIÓN PARA MURO DE C°A° UBICADO EN EL KM 29+049.14_KM 29+069.14

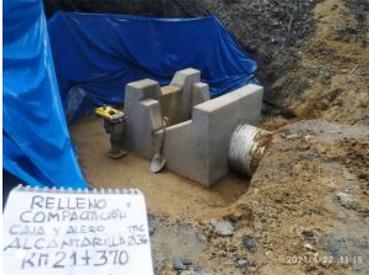
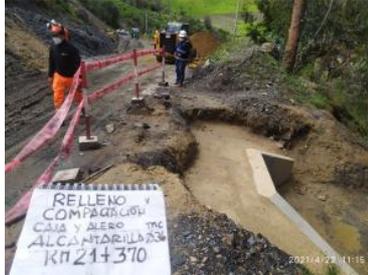
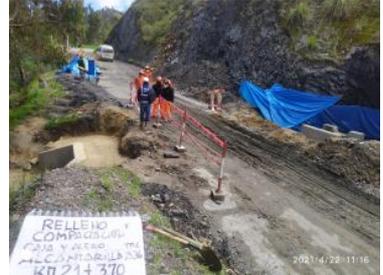
12

RELLENO Y COMPACTACIÓN CAJA DE ENTRADA Y ALERO DE SALIDA DE ALCANTARILLA TMC Ø36" UBICADO EN EL KM 21+370.

MO: 1 CONTROLADOR DE OBRAS DE ARTE, 2 TÉCNICOS DE CALIDAD (SUPERVISIÓN Y CONTRATISTA), 2 AUXILIARES DE CALIDAD (SUPERVISIÓN Y CONTRATISTA), 1 OPERADOR, 1 OPERARIO, 2 PEONES.
-SE APRECIO QUE EL MATERIAL DE RELLENO SE ENCUENTRA SATURADO Y CON PIEDRAS,

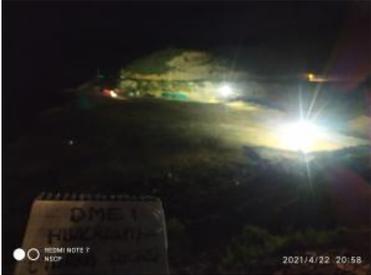
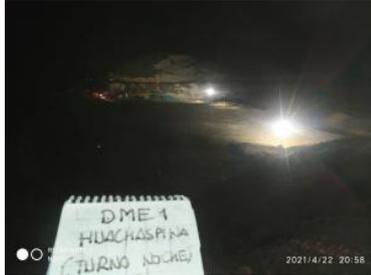
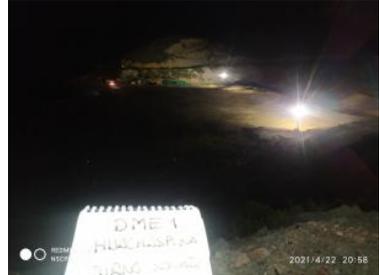
22

-DME 1 Huchaspina (Adicional N°01): conformación de plataforma en DME1, se apreció que el controlador no cuenta con radio (intercomunicador) y vara luminosa.

Actividades:
 EXTENDIDO DE MATERIAL CORTADO, CONFORMACIÓN DE PLATAFORMA Y HABILITACIÓN DE ACCESOS EN DME1 HUACHASPINA APROBADA EN EL ADICIONAL N° 01) UBICADO A -6.7 KM DEL INICIO DEL TRAMO.
 - TRABAJO NOCTURNO (7PM - 4PM)
