BITACORA ELECTRÓNICA DE OBRA

Confirma Bitacora: Si
Nro Informe: 46
Fecha Informe: 22-04-2021
Nombre De La Obra: Carretera Oyon- Ambo, Tramo II: Dv. Cerro de Pasco- Dv. Chacayan
Personal Encargado: BORIS WALTER AYLLÓN CARCELÉN

OBRA: MEJORAMIENTO DE LA CARRETERA OYON - AMBO TRAMO 2 DESVIO CERRO DE PASCO DESVIO CHACAYAN

Visita de monitoreo desde la progresiva 214+500 (Poblado de Yanahuanca) hasta el KM. 230+000 (Desvio Chacayán)

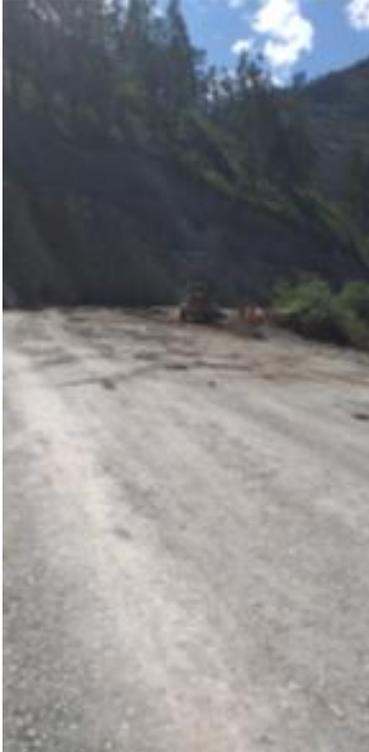
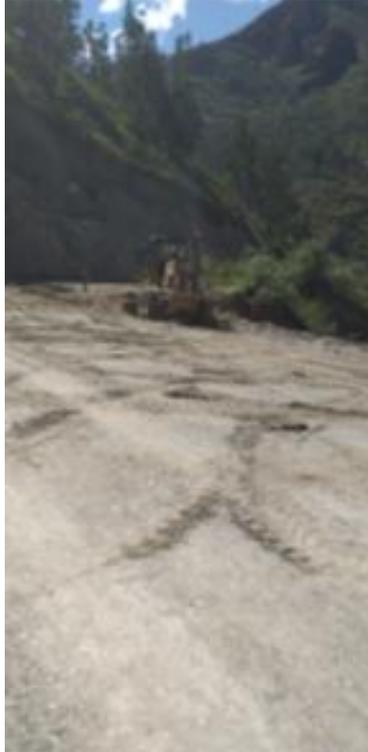
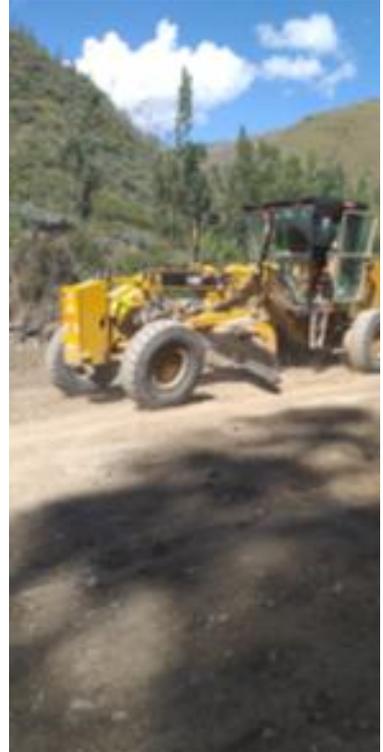
Actividades:
PROGRESIVA KM. 229+050 AL KM. 229+180
200.0 MOVIMIENTOS DE TIERRA
210.A CONFORMACION DE TERRAPLENES

CDescripcion_____:
En la progresiva Km. 229+050 al Km. 229+180. Se realiza la conformación del terraplén a nivel de subrasante. Se utiliza una motoniveladora, una compactadora de rodillo y un camión cisterna. trabajan: 1 capataz, 2 operadores, 1 chofer, 4 obreros, 2 vigías.

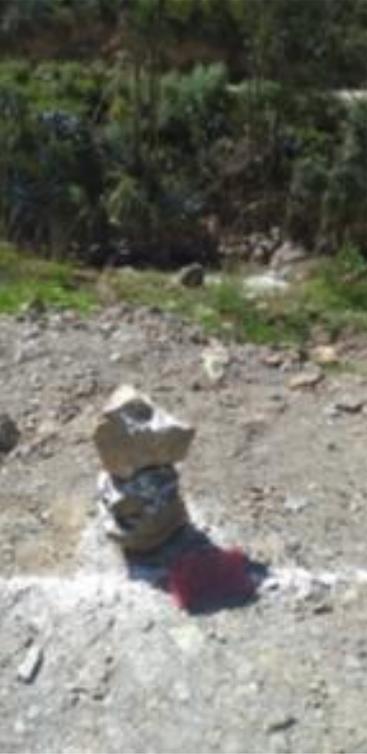
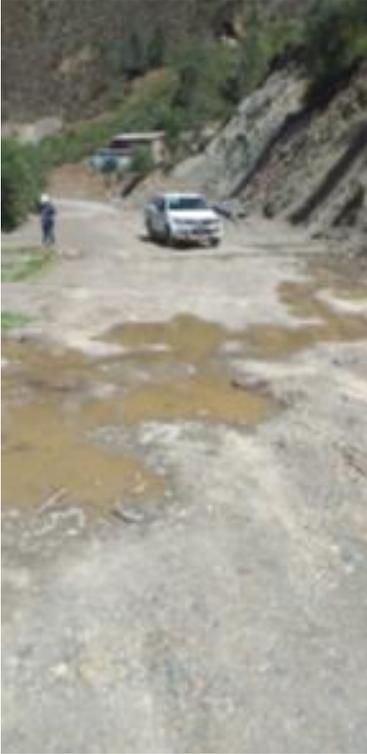
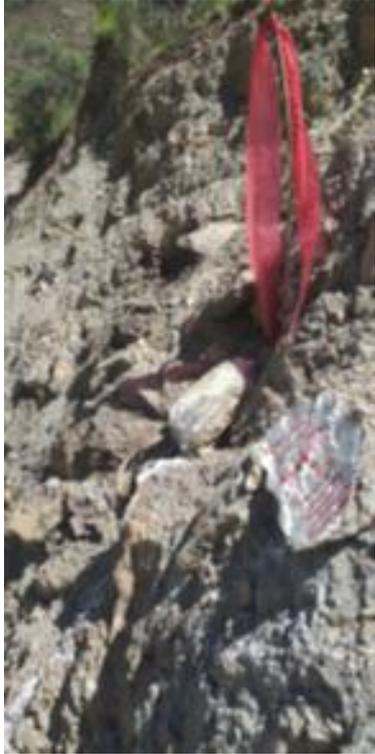
Actividades:
PROGRESIVAs KM. 229+800 a 229+900
VISITA DE MONITOREO AL FINAL DEL TRAMO II : DESVIO CHACAYAN

CDescripcion_____:
Entre las progresivas Km. 229+800 a 229+900 se verifica que se ha realizado el nuevo eje de la vía que llegará hasta el desvío Chacayan, en estos 100 m de nuevo alineamiento vial , han ocurrido derrumbes al pie del talud superior, que tiene que ser removidos.

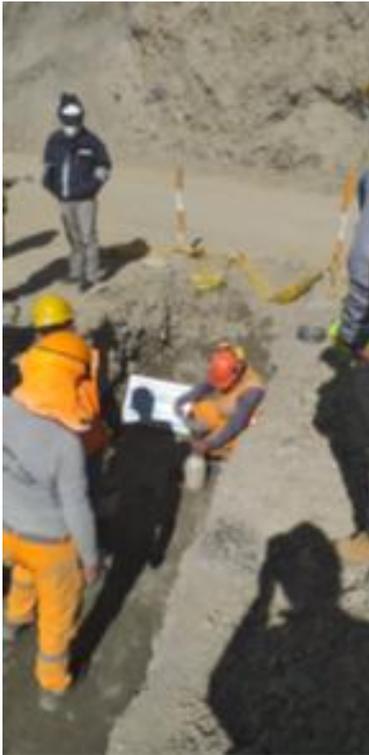
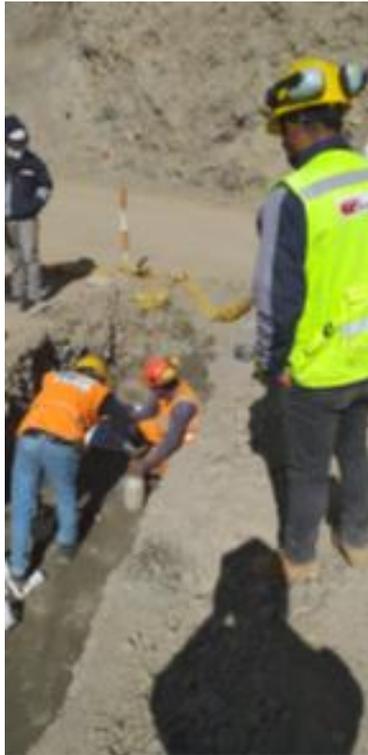
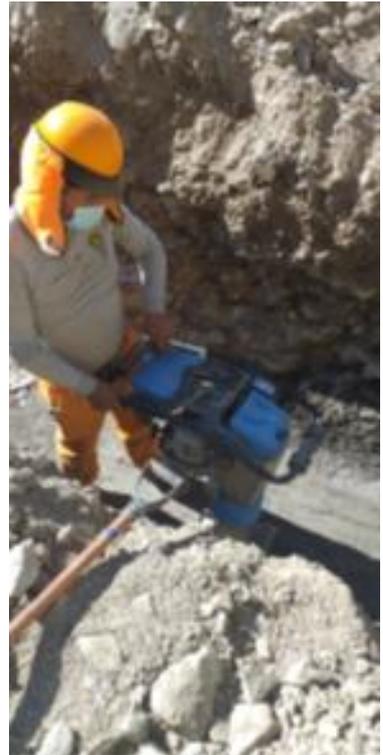
Actividades:
PROGRESIVA KM. 222+380
600.0 OBRAS DE ARTE Y DRENAJE
605.A RELLENO PARA ESTRUCTURA

En la progresiva Km. 222+380 se realiza el relleno para estructura en zona de descarga de sub dren, Se utiliza una retroexcavadora para la carga y transporte del material de relleno y vibroapisonador para la compactación del material. Para la toma de densidades se utiliza el equipo de cono de arena y equipo de toma de humedad del material. La supervisión junto con equipo técnico de la Contratista realizan la toma de densidades y humedad del material colocado. presentes en el sitio el especialista de calidad y técnicos de la supervisión.

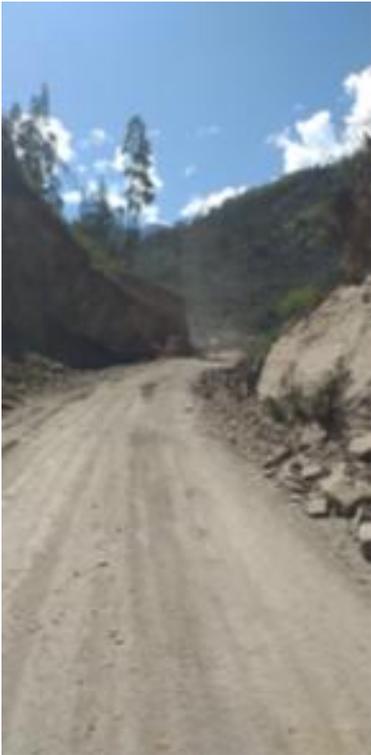
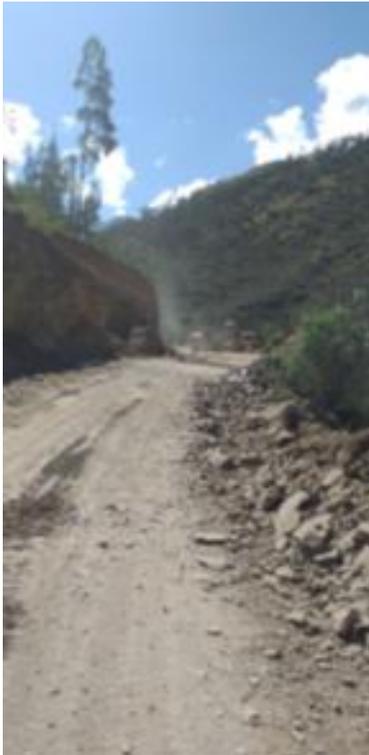
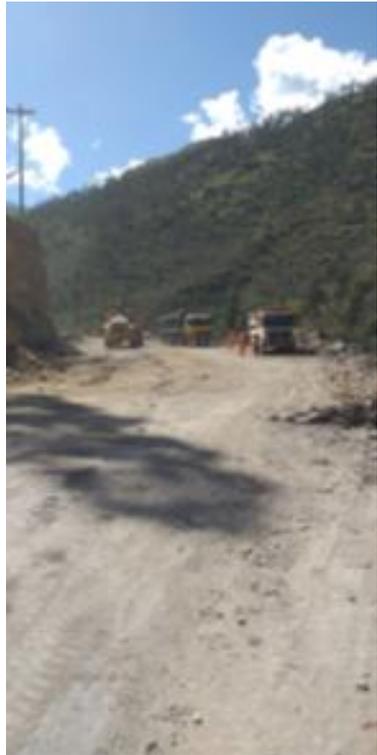
Actividades:
PROGRESIVA KM. 226+800
200.0 MOVIMIENTOS DE TIERRAS
207.A PERFILADO Y COMPACTADO EN ZONAS DE CORTE
700.0 TRANSPORTES
700.H TRANSPORTE DE ELIMINACION DE MATERIAL A DME PARA D> 1 KM.

CDescripcion_____:
En la progresiva Km. 226+800 se realiza el perfilado en zonas de corte y la carga y transporte del material de eliminación a DME ubicado en la progresiva km. 220+000. se utiliza : 1 excavadora de oruga, un cargador frontal, 4 volquetes. trabajan: 1 capataz, 2 operadores, 4 choferes, 2 obreros, 2 vigías.

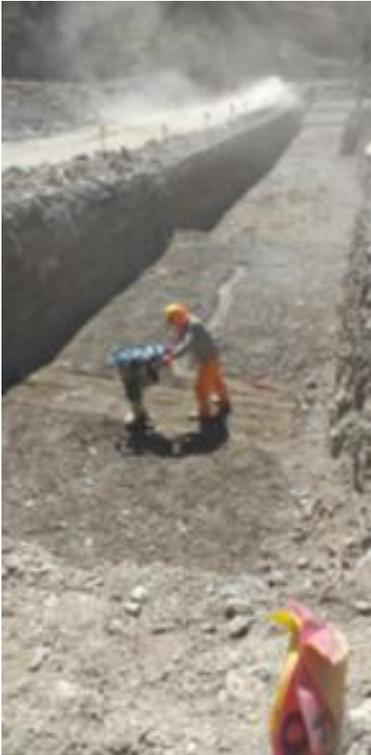
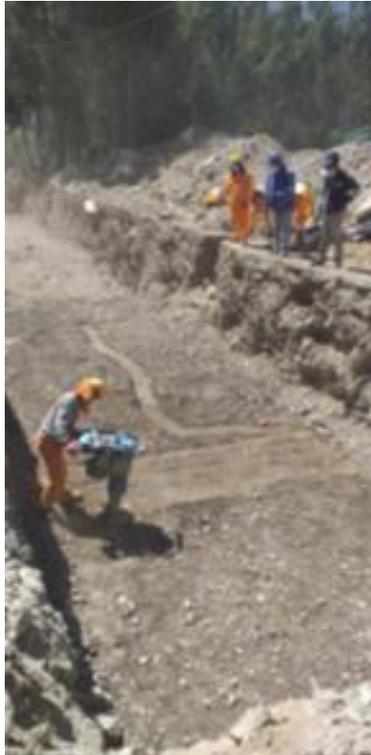
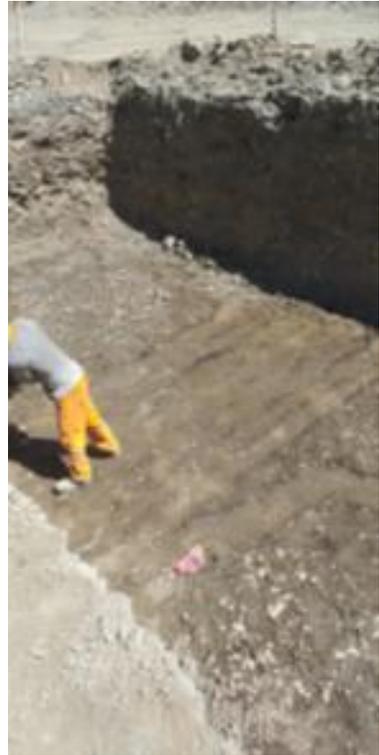
Actividades:
PROGRESIVA KM. 225+500
600.0 OBRAS DE ARTE Y DRENAJE:
605.A RELLENO PARA ESTRUCTURA

CDescripcion _____:
En la progresiva Km. 225+500 se realiza el relleno para estructura en zona donde se construirá muro ciclópeo. Se utiliza un vibro apisonador. Trabajan: 1 capataz, 2 obreros

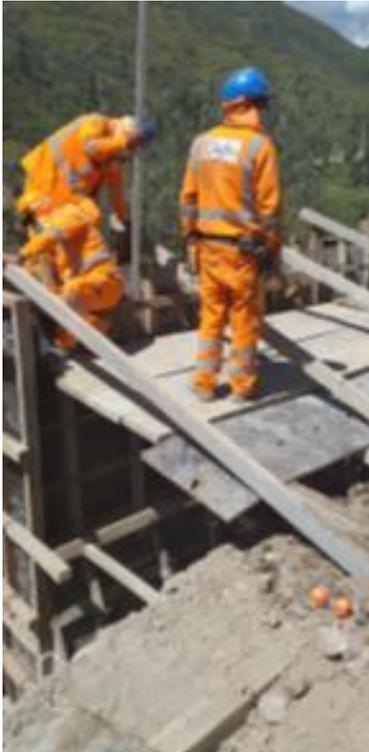
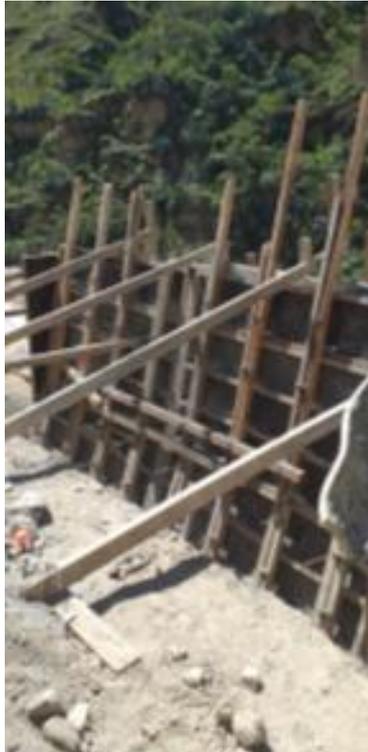
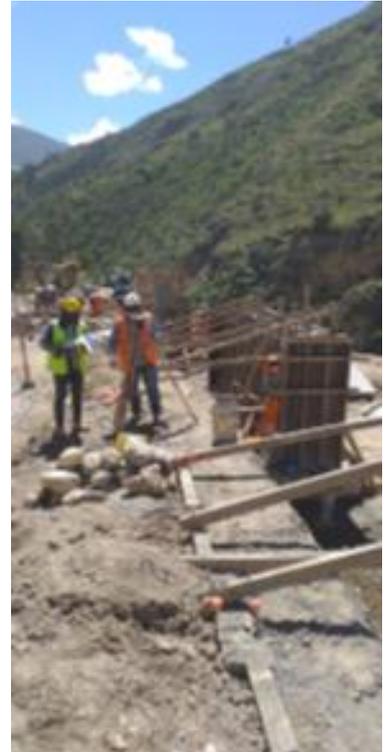
Actividades:
PROGRESIVAS KM. 221+975.10 A KM. 222+038.14
600.0 OBRAS DE ARTE Y DRENAJE
612.A ENCOFRADO Y DESENCOFRADO PARA OBRAS DE ARTE muros ciclopeos

Entre la progresiva Km. 221+975.10 a Km 222+038.14 Se realiza el encofrado del cuerpo de muro ciclopeos en los paños 13, 5 y se ha encofrado la zapata del muro ciclopeo del paño 5. Trabajan: 1 capataz, 8 obreros. La supervisión revisa las dimensiones y cotas del encofrado para liberarlo.

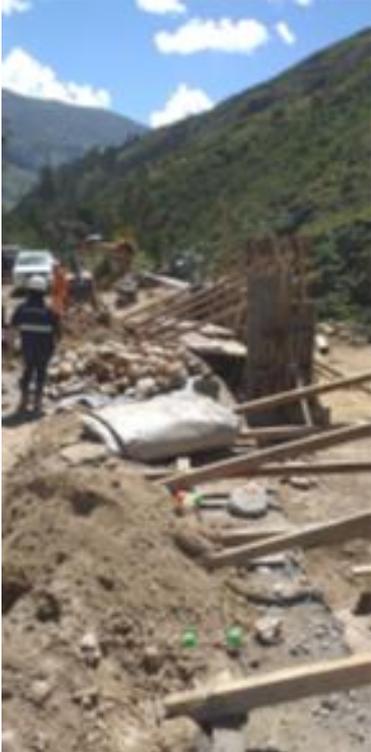
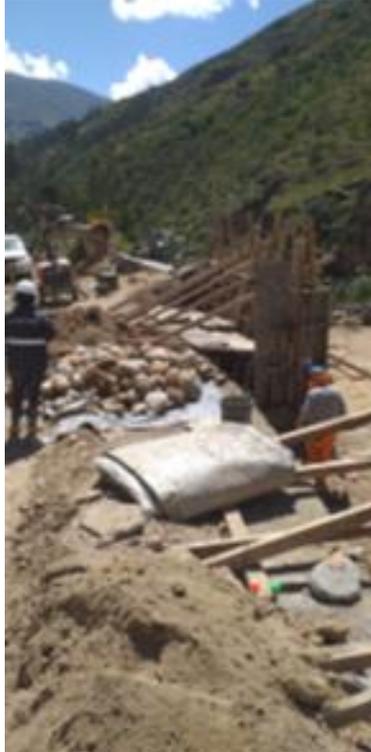
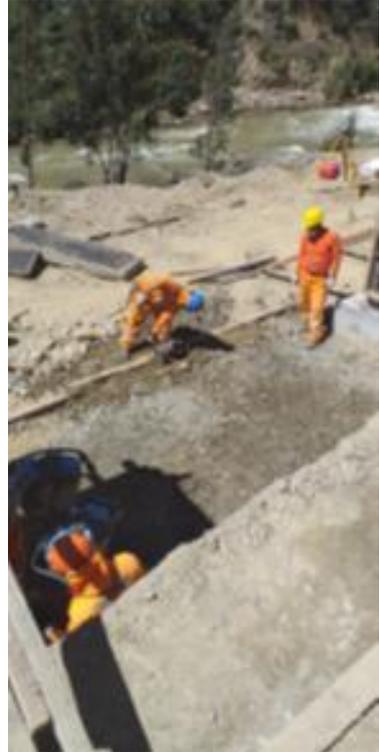
Actividades:
PROGRESIVAS KM. 221+975.10 A KM. 222+038.14
600.0 OBRAS DE ARTE Y DRENAJE
612.A ENCOFRADO Y DESENCOFRADO PARA OBRAS DE ARTE

CDescripcion _____:
En la progresiva Km. 221+975.1 a Km. 222+038.14 La supervisión realiza la revisión y verificación de dimensiones de muros que ha sido encofrados para autorizar el vaciado de los mismos, Tambien existen zonas donde se acondiciona el terreno para iniciar el encofrado de zapatas. trabajan:, 1 capataz, 4 obreros .

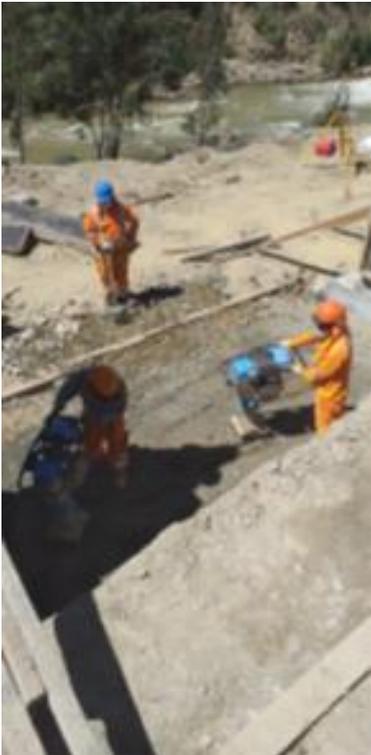
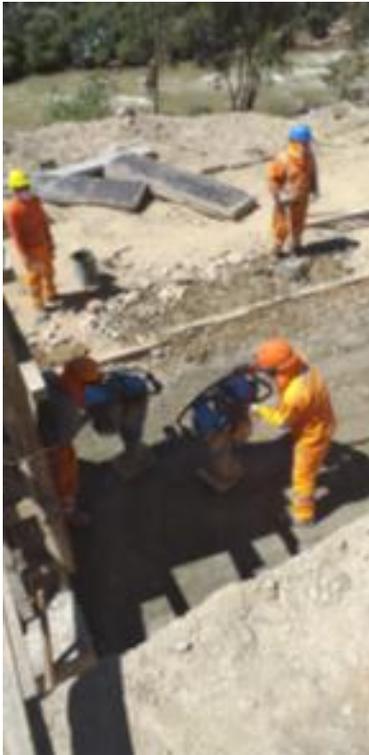
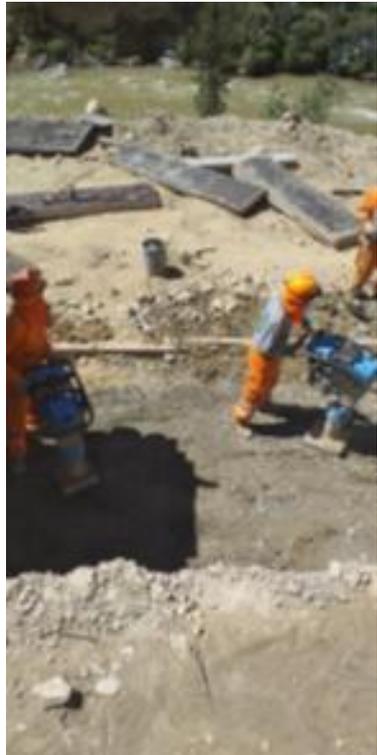
Actividades:
PROGRESIVAS KM. 222+019. 35
600.0 OBRAS DE ARTE Y DRENAJE
605.A RELLENO PARA ESTRUCTURA

CDescripcion _____:
En la progresiva KM. 222+019.35 se realiza en el paño 10, el relleno para la construcción de zapata de muro de concreto ciclópeo. Se utiliza 2 equipos vibroapisonadores, Trabajan: 1 capataz, 4 obreros.
