## BITACORA ELECTRÓNICA DE OBRA

<b>Confirma Bitacora:</b> Si	<b>Nro Informe:</b> 70	<b>Fecha Informe:</b> 23-04-2021	<b>Nombre De La Obra:</b> Carretera Chuquicara-Puente Quiroz – Tauca-Cabana-Huandoval-Pallasca, Tramo: Tauca- Pallasca	<b>Personal Encargado:</b> NATALY SUSI CABALLON PAUCAR
---------------------------------	---------------------------	-------------------------------------	---	---

INFORME DIARIO N°70-2021-MNT. TAUCA-PALLASCA/NSCP

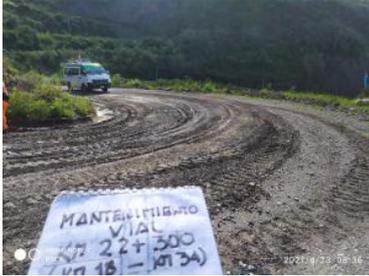
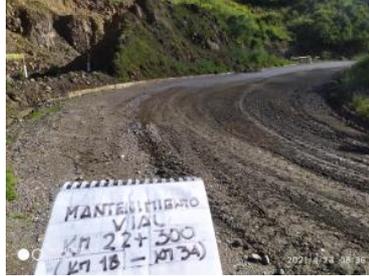
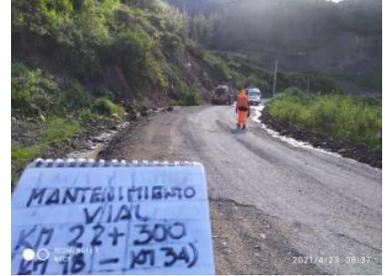
2

**Actividades:**  
MANTENIMIENTO VIAL KM 22+300.  
SE ESTA REALIZANDO DESDE EL KM 18+000 AL KM 34+000.

**5) MANTENIMIENTO VIAL:** Se está ejecutando; se recomienda realizar un mayor y mejor mantenimiento del km 18+000 al km 55+619.

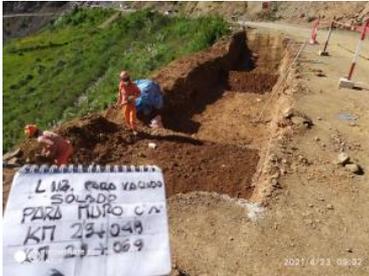
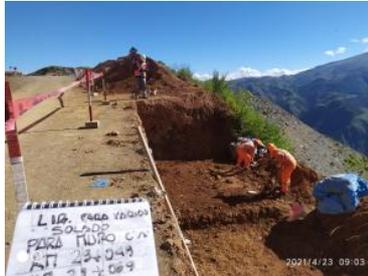
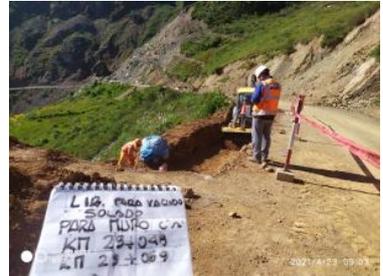
3

**Actividades:**  
LIBERACIÓN DE TOPOGRAFÍA Y SUELOS PARA VACIADO DE SOLADO PARA MURO DE C°A° UBICADO EN EL KM 29+049 - KM 29+069.

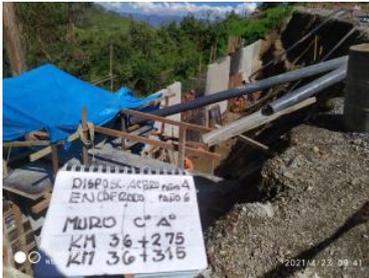
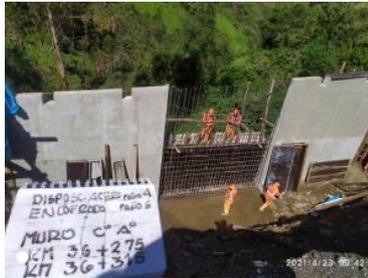
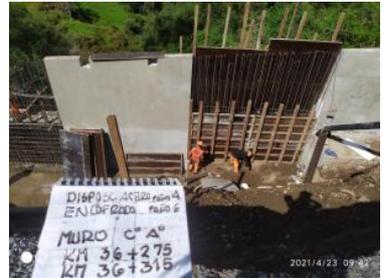
ENCOFRADO DE PANTALLA DEL PAÑO 6 Y DISPOSICIÓN DE ACERO EN PANTALLA DEL PAÑO 4 PARA EL MURO DE C°A° UBICADO EN EL KM 36+275 - KM 36+315.

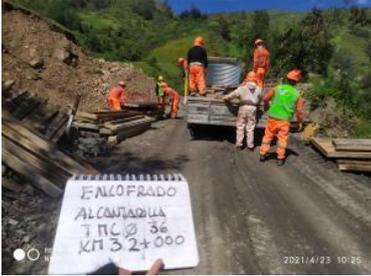
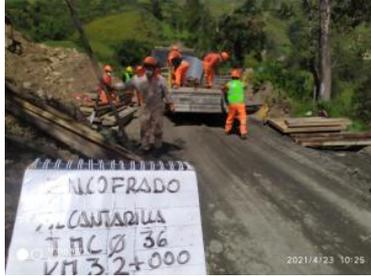
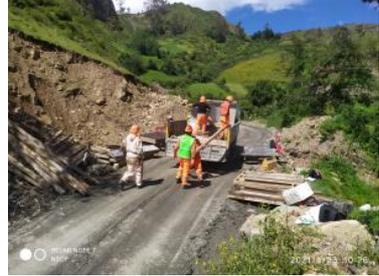
5

**Actividades:**  
ENCOFRADO DE CABEZAL DE ENTRADA Y SALIDA DE ALCANTARILLA TMC ø 36" UBICADA EN EL KM 32+000

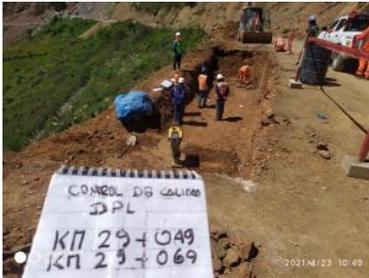
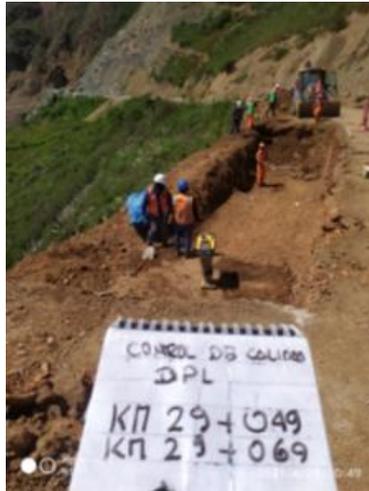
6

LIBERACIÓN TOPOGRAFICA, CONTROL DE CALIDAD DE SUELO DE FUNDACIÓN PARA VACIADO DE SOLADO DE MURO UBICADO EN EL KM 29+049.14- KM 29+069.14

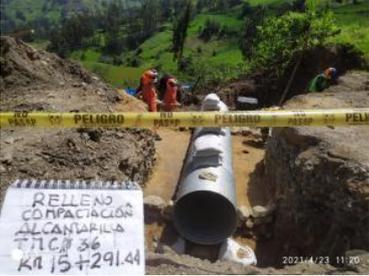
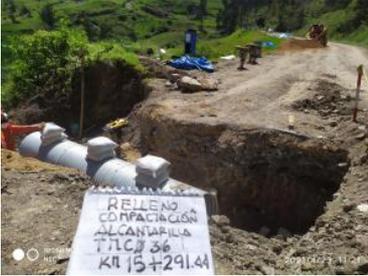
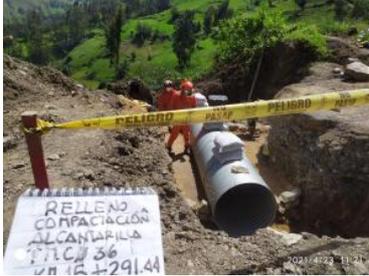
7

**Actividades:**  
CONTROL DE CALIDAD RELLENO Y COMPACTACIÓN DE ALCANTARILLA TMC 36 KM DEL 15 + 291.44

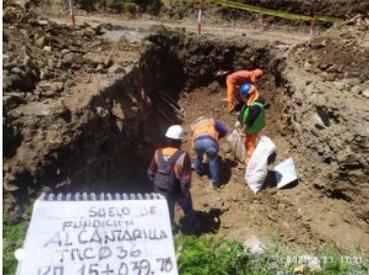
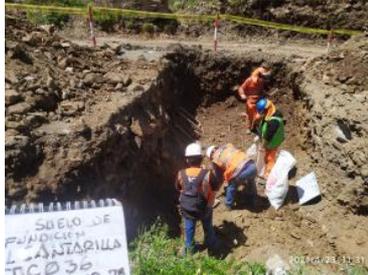
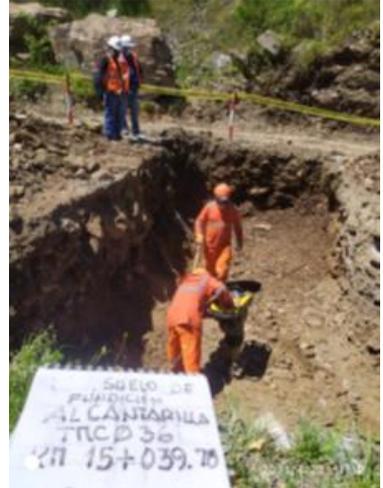
8

TOMA DE MUESTRA SUELO DE FUNDICIÓN, RELLENO Y COMPACTACIÓNALCANTARILLA TMC 36 KM 15+039.78

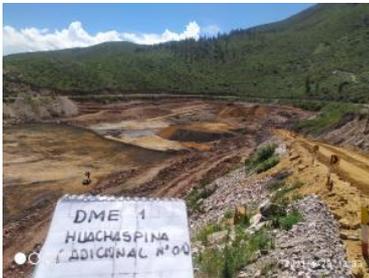
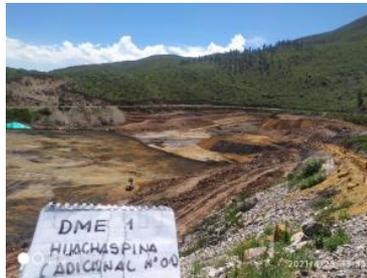
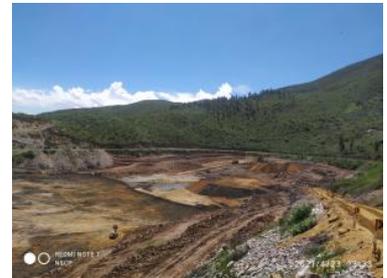
9

EXTENDIDO DE MATERIAL CORTADO, CONFORMACIÓN DE PLATAFORMA Y HABILITACIÓN DE ACCESOS EN DME1 HUACHASPINA APROBADA EN EL ADICIONAL N° 01) UBICADO A -6.7 KM DEL INICIO DEL TRAMO.

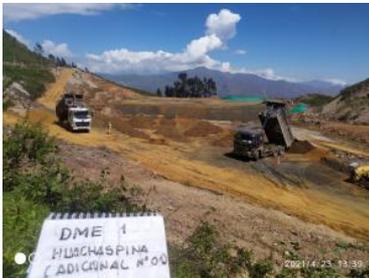
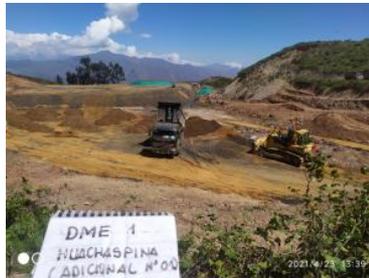
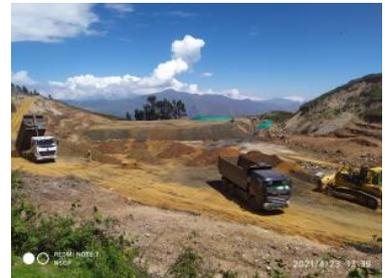
10

EXTENDIDO DE MATERIAL CORTADO, CONFORMACIÓN DE PLATAFORMA Y HABILITACIÓN DE ACCESOS EN DME1 HUACHASPINA APROBADA EN EL ADICIONAL N° 01) UBICADO A -6.7 KM DEL INICIO DEL TRAMO.

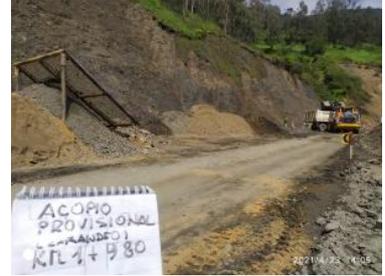
11

ACOPIO PROVISIONAL UBICADO EN EL KM 1+980 (ÁREA DE TRABAJOS)

MO: 1 CAPATAZ, 1 PERSONAL DE PISO, 2 OPERADORES.  
EM: 1 ZARANDA, 1 CARGADOR FRONTAL, 1 VOLQUETE.  
-ZARANDEO PARA MATERIAL DE RELLENO Y OVER.

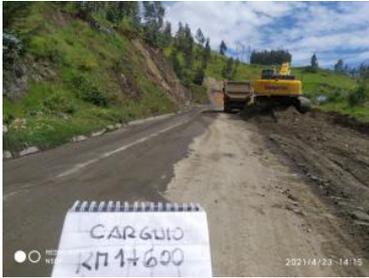
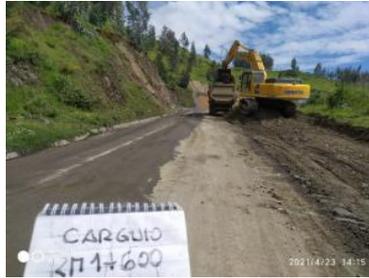
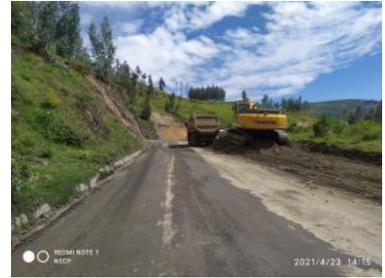
12

CORTE Y CARGUÍO EN EL KM 1+600

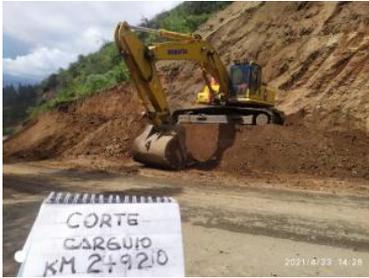
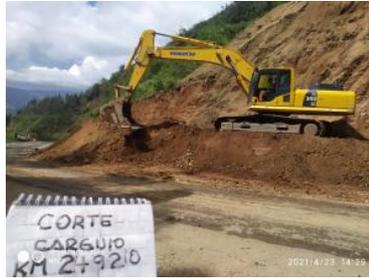
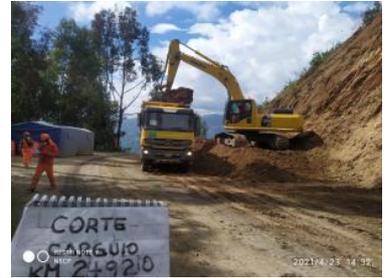
13

**Actividades:**  
CORTE Y CARGUIO EN EL KM 2+920.

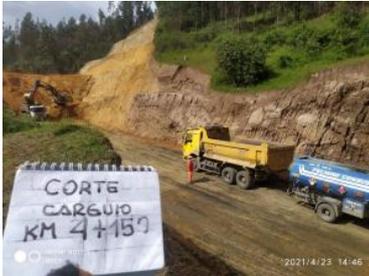
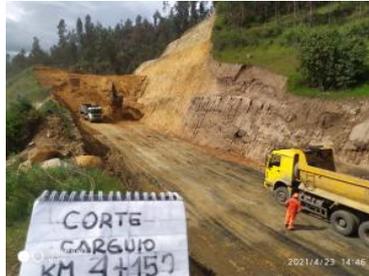
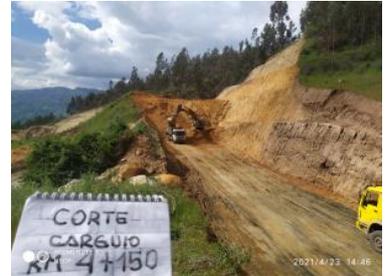
14

CORTE Y CARGUÍO UBICADO EN EL KM 4+150.

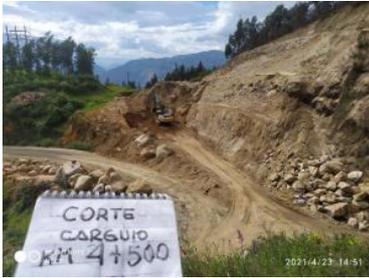
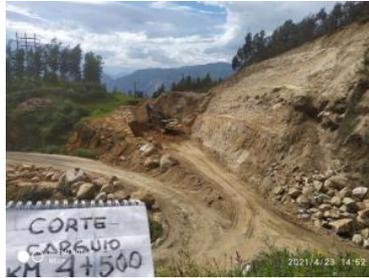
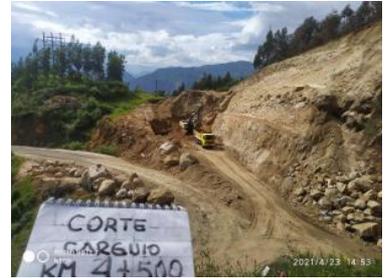
15

**Actividades:**  
PERFILADO, CORTE Y CARGUÍO UBICADO EN EL KM 4+500.

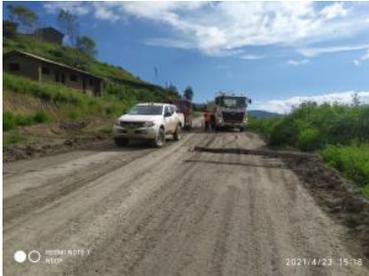
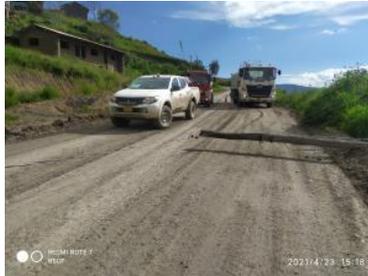
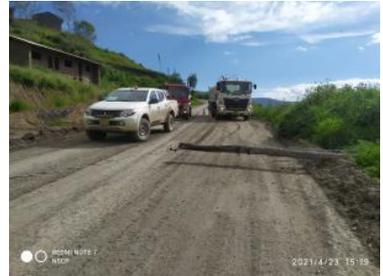
16

CAÍDA DE POSTE DE MADERA DE SUMINISTRO DE ELECTRICIDAD EN EL KM 7+360

-INCIDENTE OCURRIDO A LAS 3:10 PM; SE APRECIO LA BASE DEL POSTE DE MADERA EN MAL ESTADO Y A CONSECUENCIA DE LOS FUERTES VIENTOS ESTE CAYO A LA PLATAFORMA DE LA VÍA INTERRUPIENDO EL TRAFICO VEHICULAR.

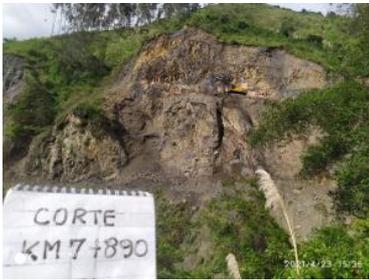
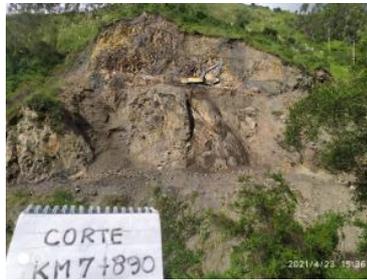
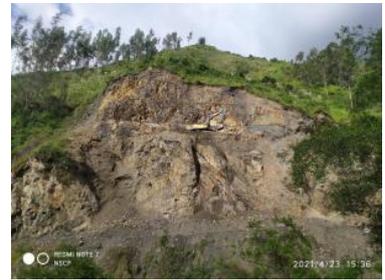
17

CORTE UBICADO EN EL KM7+890.
