## BITACORA ELECTRÓNICA DE OBRA

| Si | 71 | 24-04-2021 | Carretera Chuquicara-Puente<br>Quiroz – Tauca-Cabana-<br>Huandoval-Pallasca, Tramo:<br>Tauca- Pallasca | NATALY SUSI CABALLON<br>PAUCAR |

INFORME DIARIO N°71-2021-MNT. TAUCA-PALLASCA/NSCP

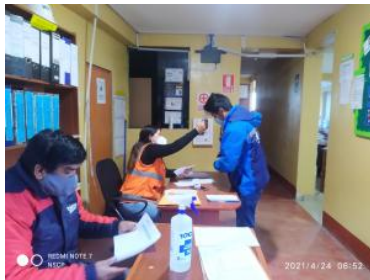
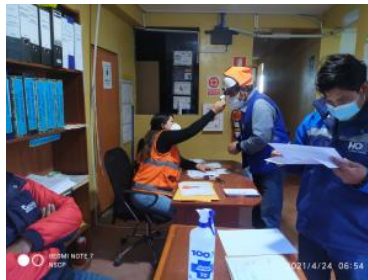
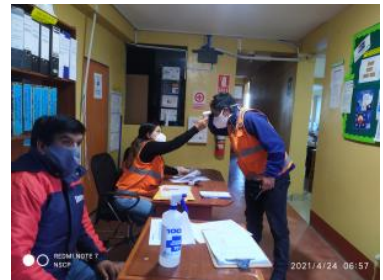
-CONTROL DE TEMPERATURA, RELLENADO DE FICHA DE SINTOMATOLOGÍA COVID Y DESINFECCIÓN DE MANOS DEL PERSONAL DE SUPERVISIÓN ANTES REALIZAR SUS ACTIVIDADES.

-SE APRECIA A LA ENFERMERA Y AL ESPECIALISTA DE SEGURIDAD TOMANDO LA TEMPERATURA A LOS COLABORADORES DE SUPERVISIÓN ANTES DE REALIZAR SUS ACTIVIDADES.

-CONTROL DEL RELLENADO DE LA FICHA SINTOMATOLOGICA.

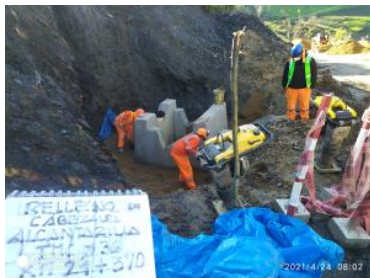
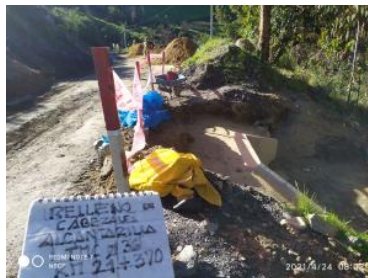
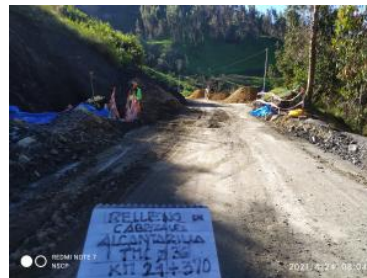
RELLENO DE CABEZALES DE ENTRADA Y SALIDA DE ALCANTARILLA TMC  $\varnothing$  36"  
UBICADO EN EL KM 21+370.

MO: 1 OPERADOR, 1 OPERARIO, 2 PEONES.  
EM: 2 VIBROCOMPACTADORAS, 1 MINICARGADOR.  
HERRAMIENTAS MANUALES.

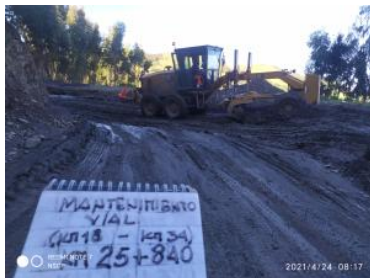
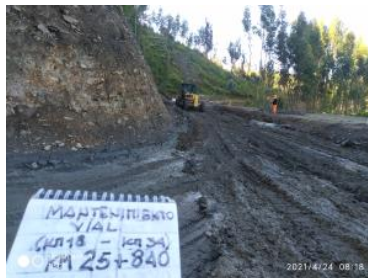
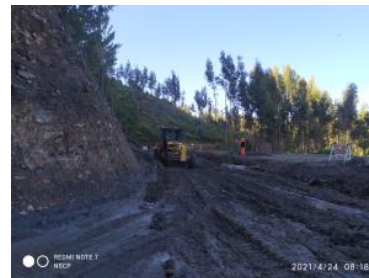
**PERÚ****Ministerio  
de Transportes  
y Comunicaciones****MINISTERIO DE TRANSPORTES Y COMUNICACIONES****Panel Fotográfico de la Bitacora de Obras****Personal Encargado:****NATALY SUSI CABALLON  
PAUCAR****Nivel:****No Aplica****Fecha De Fotografia:****24-04-2021****Actividades:****MANTENIMIENTO VÍAL KM 25+840.  
SE ESTA REALIZANDO DESDE EL KM 18+000 AL KM 34+000.****CDescripcion\_\_\_\_\_:****MO: 1 CAPATAZ, 1 PERSONAL DE PISO, 1 OPERADOR, 2 VIGÍAS.  
EM; 1 MOTONIVELADORA, HERRAMIENTAS MANUALES.****Foto1:**

**5) MANTENIMIENTO VIAL:** Se está ejecutando; se recomienda realizar un mayor y mejor mantenimiento del km 18+000 al km 55+619.

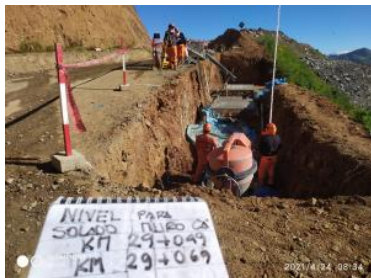
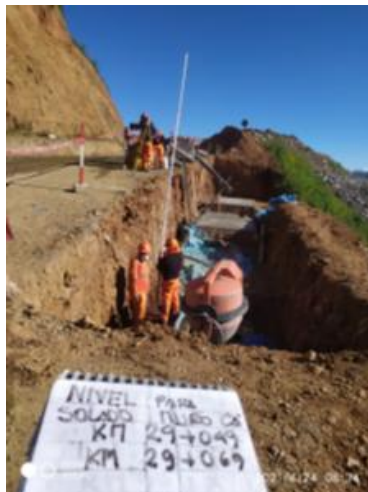
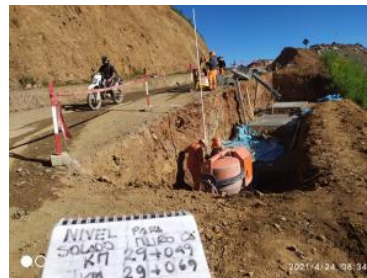
CONTROL DE NIVEL TOPOGRÁFICO PARA SOLADO EN MURO DE C°A° UBICADO EN EL KM 29+049-KM 29+ 069

MO: 1 ASISTENTE DE TOPOGRAFÍA DEL CONTRATISTA, 4 AUXILIARES DE TOPOGRAFÍA, 2 VIGÍAS.

EM: 1 NIVEL TOPOGRÁFICO, 1 MIRA

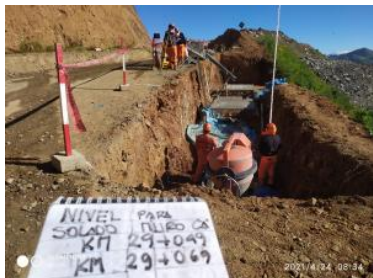
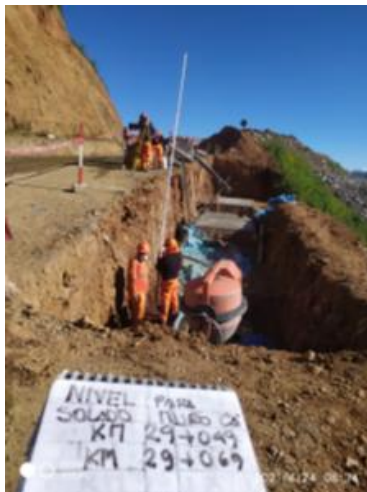
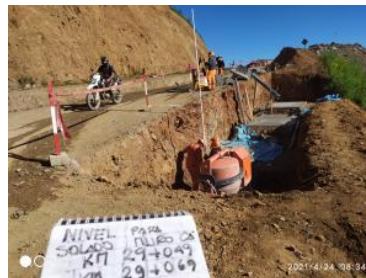
**Actividades:**CONTROL DE NIVEL TOPOGRÁFICO PARA SOLADO EN MURO DE C°A° UBICADO  
EN EL KM 29+049-KM 29+ 069**CDescripcion\_\_\_\_\_:**MO: 1 ASISTENTE DE TOPOGRAFÍA DEL CONTRATISTA, 4 AUXILIARES DE  
TOPOGRAFÍA, 2 VIGÍAS.

EM: 1 NIVEL TOPOGRÁFICO, 1 MIRA.

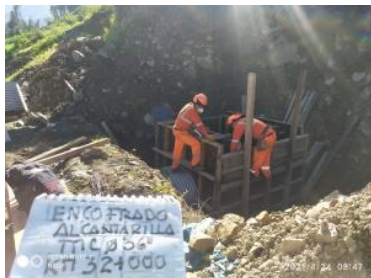
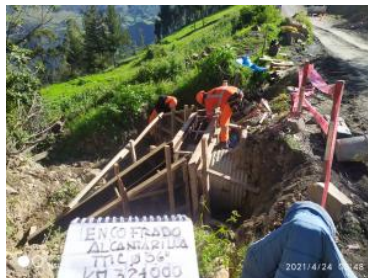
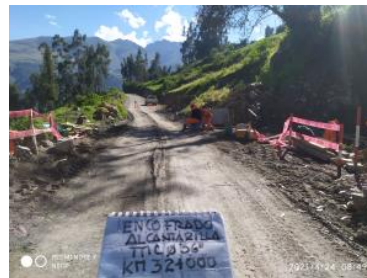
ENCOFRADO DE CABEZAL DE ENTRADA Y SALIDA DE ALCANTARILLA TMC  $\varnothing$  36"  
UBICADA EN EL KM 32+000

MO: 1 CAPATAZ, 2 OPERARIOS, 4 PEONES  
EM: 1 TALADRO, HERRAMIENTAS MANUALES.

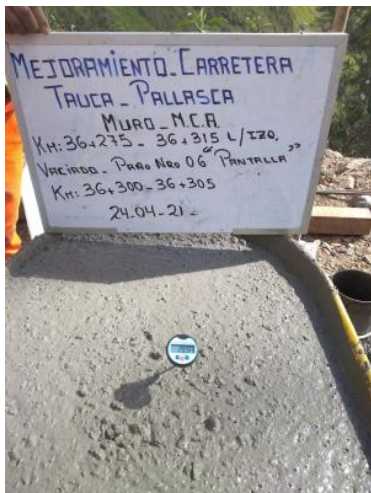
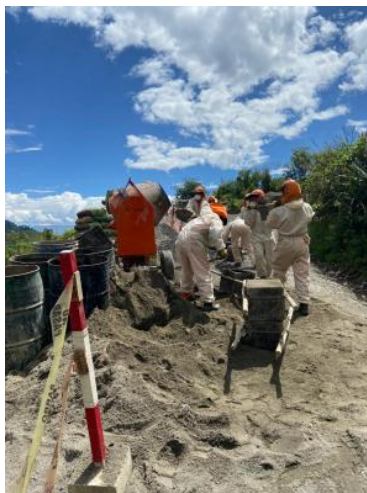
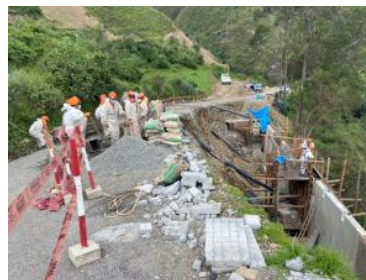
VACIADO DE CONCRETO EN PANTALLA DE PAÑO 6 PARA EL MURO DE C°A°  
UBICADO EN EL KM 36+275 - KM 36+315.

MO: 2 INGENIEROS ASISTENTES DE CALIDAD, 2 CONTROLADORES DE OBRAS  
DE ARTE DE LA SUPERVISIÓN, 2 TECNICOS DE CONTROL DE CALIDAD  
(SUPERVISIÓN Y CONTRATISTA), 1 AUXILIAR DE CONTROL DE CALIDAD DEL  
CONTRATISTA, 1 OFICIAL, 2 OPERARIOS, 5 PEONES, 2 VIGÍAS.  
EM: 1 MEZCLADORA DE CONCRETO, 1 VIBRADOR DE CONCRETO.

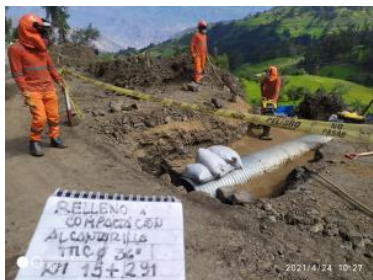
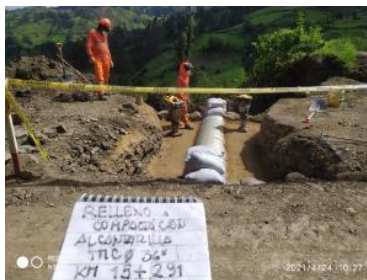
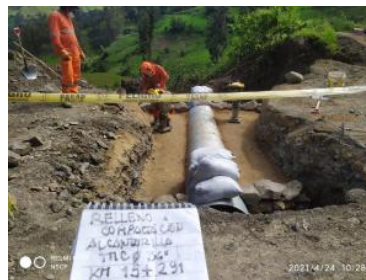
**Actividades:**RELLENO Y COMPACTACIÓN DE LA ALCANTARILLA TMC Ø36" UBICADO EN EL  
KM 15+291.  
DENSIDAD DE CAMPO.**CDescripcion\_\_\_\_\_:**MO: 1 INGENIERO ASISTENTE DEL CONTRATISTA, 2 TÉCNICOS DE CONTROL DE CALIDAD (SUPERVISIÓN Y CONTRATISTA), 1 CONTROLADOR DE OBRAS DE ARTE DE LA SUPERVISIÓN, 1 OFICIAL, 1 OPERADOR, 2 PEONES, 2 VIGÍAS.  
EM: 1 RETROEXCAVADORA, 2 VIBRO COMPACTADORES, 1 EQUIPO DE DENSIDAD DE CAMPO.**Foto1:**

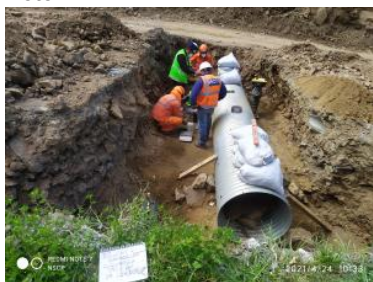
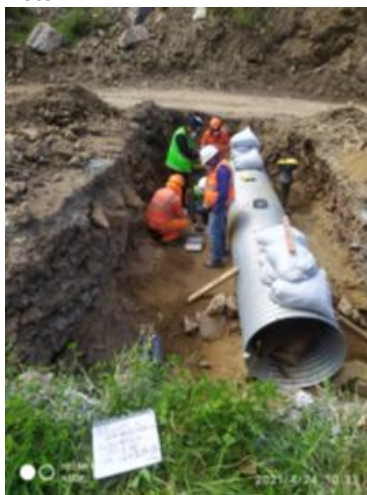
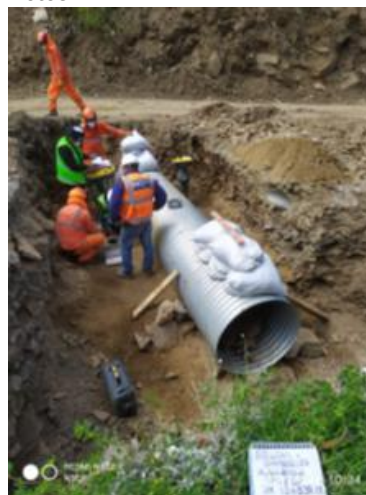
**Actividades:**RELLENO Y COMPACTACIÓN DE LA ALCANTARILLA TMC Ø36" UBICADO EN EL  
KM 15+039.18  
DENSIDAD DE CAMPO**CDescripcion\_\_\_\_\_:**MO: 1 INGENIERO ASISTENTE DEL CONTRATISTA, 2 TÉCNICOS DE CONTROL DE CALIDAD (SUPERVISIÓN Y CONTRATISTA), 1 CONTROLADOR DE OBRAS DE ARTE DE LA SUPERVISIÓN, 1 CAPATAZ, 1 OPERADOR, 2 PEONES, 2 VIGÍAS.  
EM: 1 RETROEXCAVADORA, 2 VIBRO COMPACTADORES, 1 EQUIPO DE DENSIDAD DE CAMPO.

DENSIDAD DE CAMPO 100%

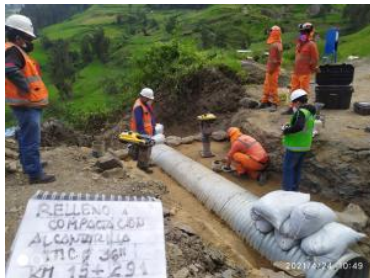
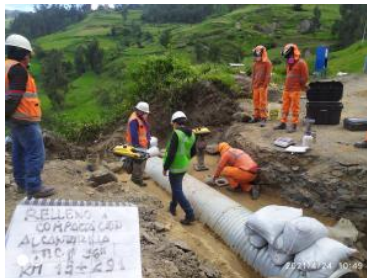
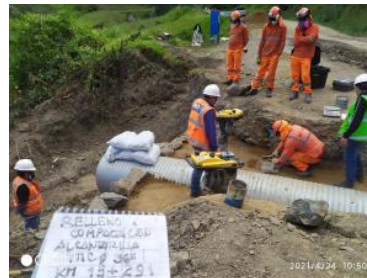
RELLENO Y COMPACTACIÓN DE LA ALCANTARILLA TMC Ø36" UBICADO EN EL  
KM 15+291.  
DENSIDAD DE CAMPO

MO: 1 INGENIERO ASISTENTE DEL CONTRATISTA, 2 TÉCNICOS DE CONTROL DE  
CALIDAD (SUPERVISIÓN Y CONTRATISTA), 1 CONTROLADOR DE OBRAS DE  
ARTE DE LA SUPERVISIÓN, 1 OFICIAL, 1 OPERADOR, 2 PEONES, 2 VIGÍAS.  
EM: 1 RETROEXCAVADORA, 2 VIBRO COMPACTADORES, 1 EQUIPO DE  
DENSIDAD DE CAMPO.

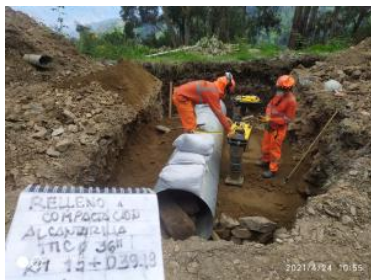
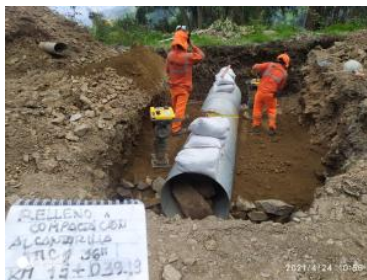
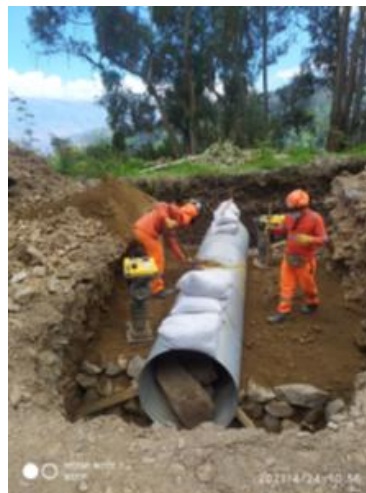
RELLENO Y COMPACTACIÓN ALCANTARILLA TMC Ø 36" UBICADO EN EL KM 15+039.18.

MO: 1 INGENIERO ASISTENTE DEL CONTRATISTA, 2 TÉCNICOS DE CONTROL DE CALIDAD (SUPERVISIÓN Y CONTRATISTA), 1 CONTROLADOR DE OBRAS DE ARTE DE LA SUPERVISIÓN, 1 CAPATAZ, 1 OPERADOR, 2 PEONES, 2 VIGÍAS.  
EM: 1 RETROEXCAVADORA, 2 VIBRO COMPACTADORES, 1 EQUIPO DE DENSIDAD DE CAMPO.

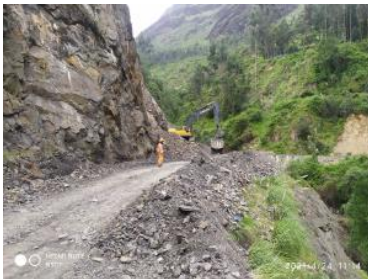
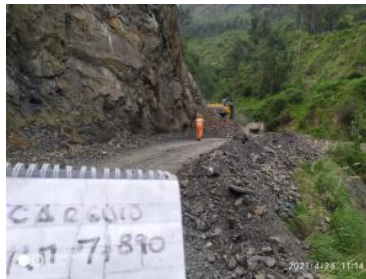
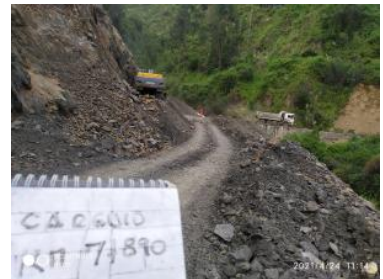
CORTE Y CARGUÍO EN EL KM 7+890

MO: 1 OFICIAL, 1 PERSONAL DE PISO, 10 OPERADORES, 2 VIGÍAS.  
EM: 1 EXCAVADORA SOBRE ORUGA, 9 VOLQUETES.

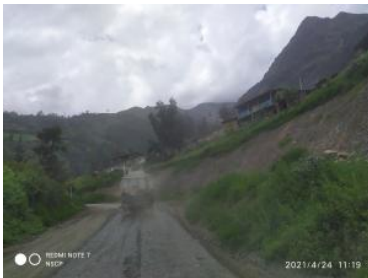
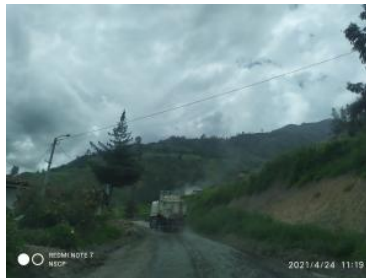
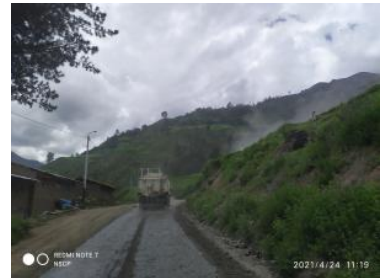
RIEGO KM 4+150 - KM7+300

MO: 1 OPERADOR.  
EM: 1 TANQUE CISTERNA.

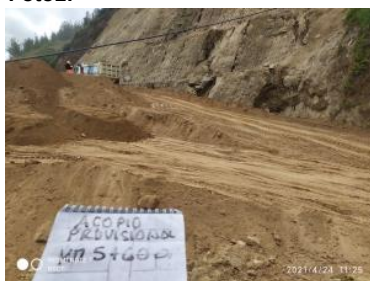
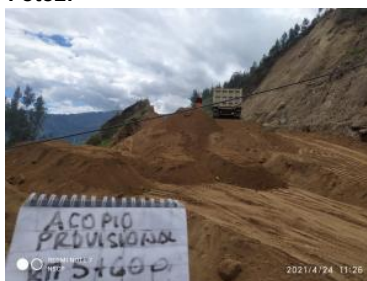
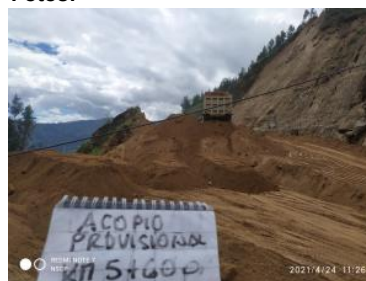
**PERÚ****Ministerio  
de Transportes  
y Comunicaciones****MINISTERIO DE TRANSPORTES Y COMUNICACIONES****Panel Fotográfico de la Bitacora de Obras****Personal Encargado:****NATALY SUSI CABALLON  
PAUCAR****Nivel:****No Aplica****Fecha De Fotografia:****24-04-2021****Actividades:****ACOPIO PROVISIONAL KM 5+600****CDescripcion\_\_\_\_\_:****MO: 1 OFICIAL, 1 PERSONAL DE PISO, 4 OPERADORES.****EM: 4 VOLQUETES.****-MATERIAL PARA RELLENO Y ARENA PARA CONCRETO PROVENIENTE DEL CORTE DEL KM 4+500.****Foto1:**

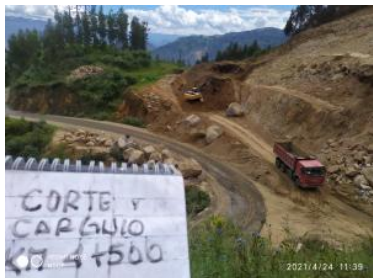
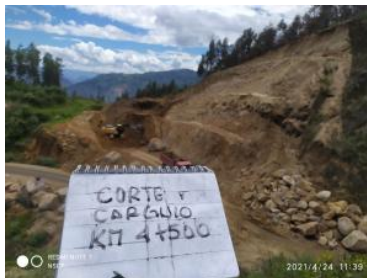
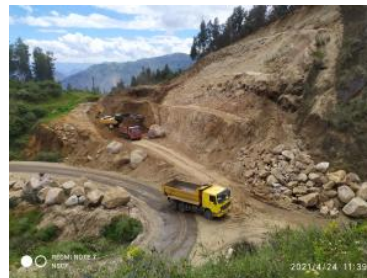
CORTE Y CARGUÍO UBICADO EN EL KM 4+500

MO: 2 PERSONAL DE PISO, 5 OPERADORES, 2 VIGÍAS.  
EM: 1 EXCAVADORA SOBRE ORUGA, 4 VOLQUETES.  
-SUBCONTRATISTA "ENTREVÍAS"

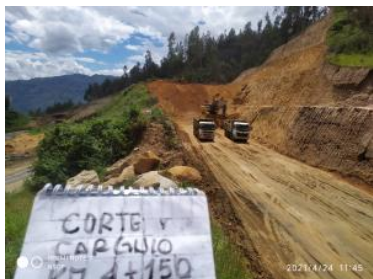
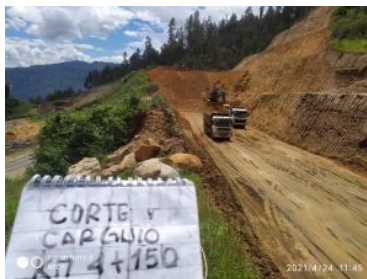
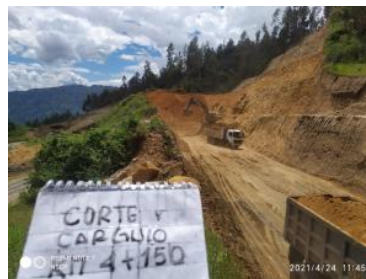
CORTE Y CARGUÍO UBICADO EN EL KM 4+150.

MO: 1 INGENIERO ASISTENTE DEL CONTRATISTA, 1 OFICIAL, 1 PERSONAL DE PISO, 11 OPERADORES, 2 VIGÍAS.

EM: 1 EXCAVADORA SOBRE ORUGA, 1 TRACTOR SOBRE ORUGA, 9 VOLQUETES, 1 ILUMINARIAS.

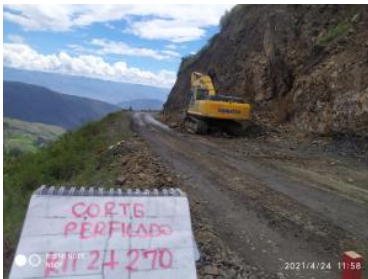
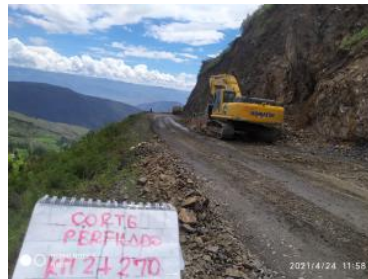
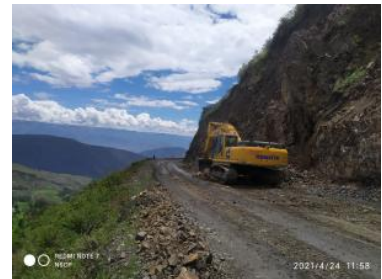
CORTE Y PERFILADO KM 2+270

MO: 1 CAPATAZ, 1 OPERADOR  
EM: 1 EXCAVADORA SOBRE ORUGA

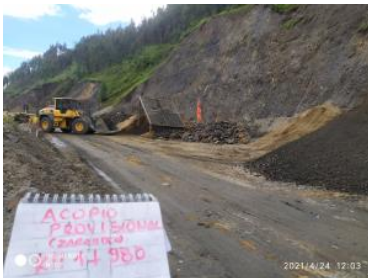
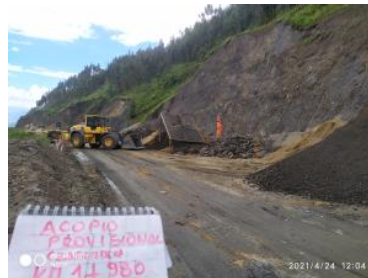
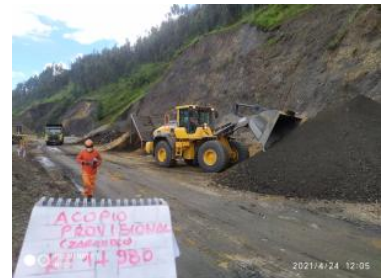
ACOPIO PROVISIONAL UBICADO EN EL KM 1+980 (ÁREA DE TRABAJOS)

MO: 1 CAPATAZ, 1 PERSONAL DE PISO, 2 OPERADORES.  
EM: 1 ZARANDA, 1 CARGADOR FRONTAL, 4 VOLQUETES.  
-ZARANDEO PARA MATERIAL DE RELLENO Y OVER.

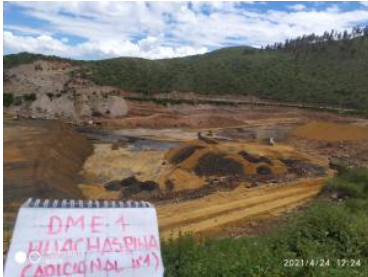
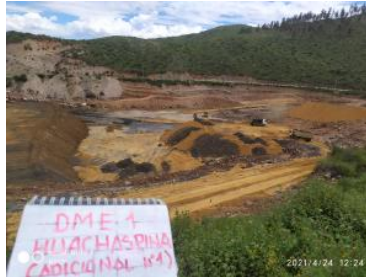
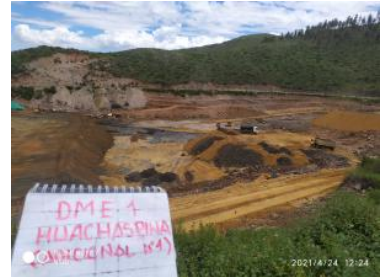
EXTENDIDO DE MATERIAL CORTADO, CONFORMACIÓN DE PLATAFORMA Y HABILITACIÓN DE ACCESOS EN DME1 HUACHASPINA APROBADA EN EL ADICIONAL N° 01) UBICADO A -6.7 KM DEL INICIO DEL TRAMO.

MO:1 CAPATAZ, 2 CONTROLADORES, 27 OPERADORES, 4 VIGÍAS.  
EM: 1 TRACTOR SOBRE ORUGA, 26 VOLQUETES, 2 LUMINARIAS.

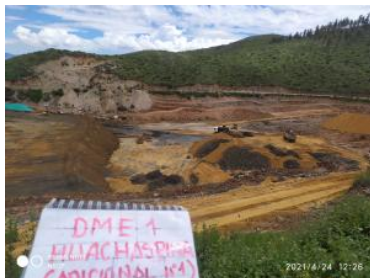
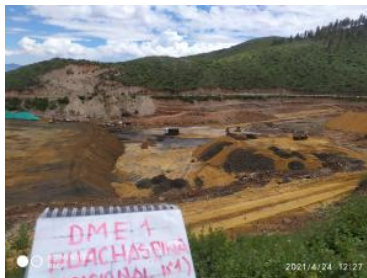
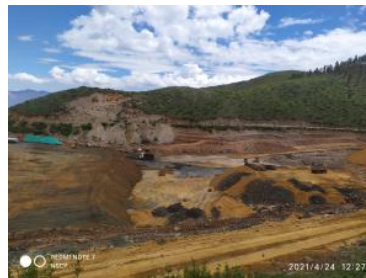
EXTENDIDO DE MATERIAL CORTADO, CONFORMACIÓN DE PLATAFORMA Y HABILITACIÓN DE ACCESOS EN DME1 HUACHASPINA APROBADA EN EL ADICIONAL N° 01) UBICADO A -6.7 KM DEL INICIO DEL TRAMO.

MO:1 CAPATAZ, 2 CONTROLADORES, 27 OPERADORES, 4 VIGÍAS.  
EM: 1 TRACTOR SOBRE ORUGA, 26 VOLQUETES, 2 LUMINARIAS.

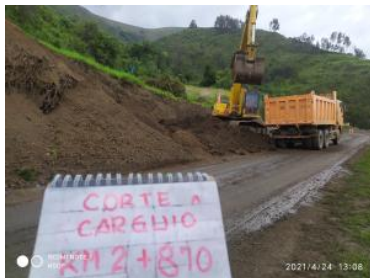
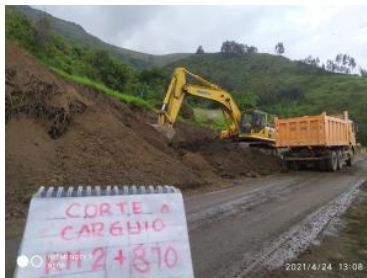
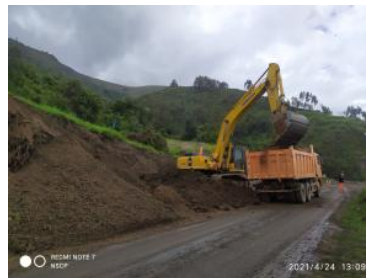
CORTÉ Y CARGUÍO UBICADO EN EL KM 2+870

MO: 1 OFICIAL, 1 PERSONAL DE PISO, 5 OPERADORES, 2VIGIAS.  
EM: 1 EXCAVADORA SOBRE ORUGA, 4 VOLQUETES  
-SUBCONTRATA "BC"

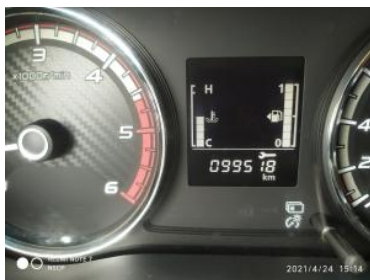
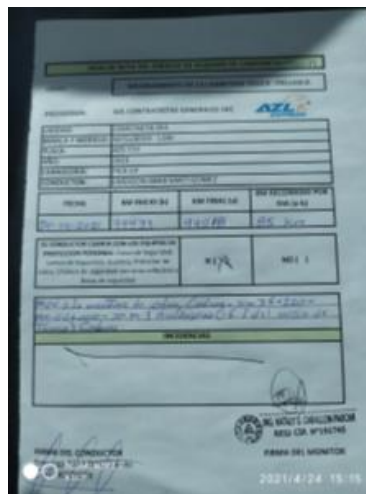
CONTROL DEL KILOMETRAJE DE LA CAMIONETA.

CONTROL DEL KILOMETRAJE DE LA CAMIONETA PARA LOS TRABAJOS DE MONITOREO.
