## BITACORA ELECTRÓNICA DE OBRA

| Confir<br>ma<br>Bitaco<br>ra:<br>Si | Nro<br>Inform<br>e:<br>118 | Fecha Informe:<br>24-04-2021 | Nombre De La Obra:<br>Corredor vial Lima-Canta-<br>Huayllay-Dv. Cochamarca-<br>Emp. PE 3N Obras de<br>Rehabilitación y Mejoramiento | Personal Encargado:<br>M A N U E L J A V I E R<br>FLORENCIO RADO |

SALDO DE OBRA INICIAL (OI): TRAMO 2: CANTA – HUAYLLAY DEL MEJORAMIENTO, REHABILITACIÓN Y CONSERVACIÓN POR NIVELES DE SERVICIO Y OPERACIÓN DEL CORREDOR VIAL, LIMA – CANTA – HUAYLLAY – DV. COCHAMARCA – EMP. PE 3N  
CONTRATISTA: CHINA ROAD AND BRIDGE CORPORATION SUCURSAL PERU (CONTRATO N° 103-2019-MTC/20)  
SUPERVISOR: CONSORCIO CESEL - CAL Y MAYOR (CONTRATO DE CONSULTORIA DE OBRA N° 077-2014-MTC/20)

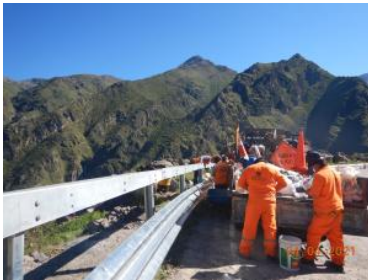
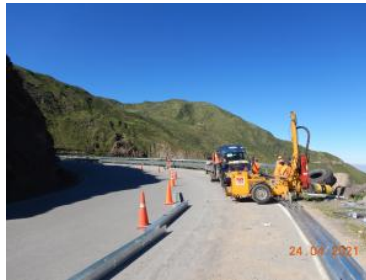
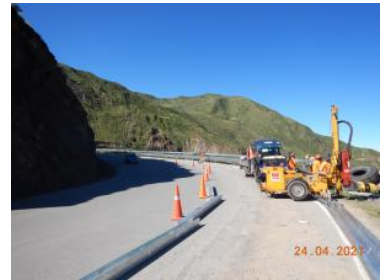
OBRA INICIAL (OI): TRAMO 2: CANTA - HUAYLLAY  
SECTOR ENTRE LAS PROGRESIVAS DEL KM 13+100  
BARRERA DE SEGURIDAD BORDE LATERAL (Hincado)

SE CONSTATÓ QUE SE REALIZAN TRABAJOS Y ACTIVIDADES DE BARRERA DE SEGURIDAD BORDE LATERAL (HINCADO) ENTRE LAS PROGRESIVAS DEL KM 13+100 CON UN EQUIPO PARA HINCADO CON SU OPERADOR, SEIS TRABAJADORES Y DOS VIGIAS.

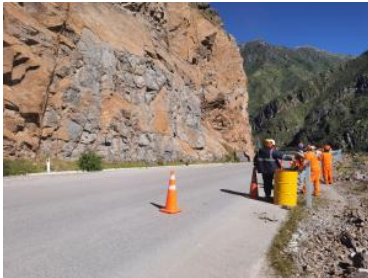
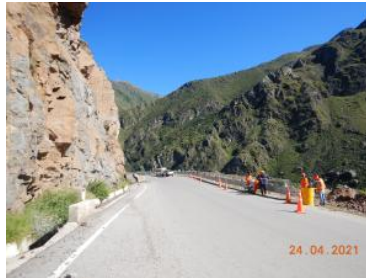
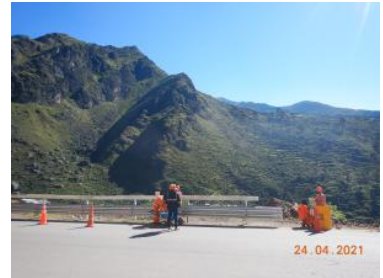
OBRA INICIAL (OI): TRAMO 2: CANTA - HUAYLLAY  
SECTOR ENTRE LAS PROGRESIVAS DEL KM 13+760  
BARRERA DE SEGURIDAD BORDE LATERAL (Hincado)

SE CONSTATÓ QUE SE REALIZAN TRABAJOS Y ACTIVIDADES DE BARRERA DE  
SEGURIDAD BORDE LATERAL (HINCADO) ENTRE LAS PROGRESIVAS DEL KM  
13+760 CON CINCO TRABAJADORES, UN RESPONSABLE, HERRAMIENTAS Y  
MATERIALES Y DOS VIGIAS.

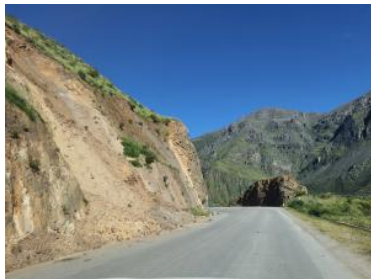
Foto1:

OBRA INICIAL (OI): TRAMO 2: CANTA - HUAYLLAY  
SECTOR ENTRE LAS PROGRESIVAS DEL KM 0+000 AL KM 20+000  
RIESGO DE CAIDAS DE ROCAS Y DERRUMBES

SE RECOMIENDA A LA ADMINISTRACIÓN DE CONTRATO DE OBRA, SOLICITAR TANTO A LA EMPRESA CONTRATISTA COMO A LA EMPRESA SUPERVISORA INFORMAR EL ESTADO SITUACIONAL DEL TRAMO DEL KM 0+000 AL KM 20+000 POR LA NECESIDAD DE MANTENER LA SEGURIDAD VIAL Y LA DURABILIDAD DE LA INFRAESTRUCTURA YA EXISTENTE (CUNETAS, CARPETA ASFALTICA), DADO QUE SE VIENEN GENERANDO DERRUMBES CON EL RIESGO DE CAIDAS DE ROCAS EN VARIOS SECTORES DEL TRAMO DEL KM 0+000 AL KM 20+000.

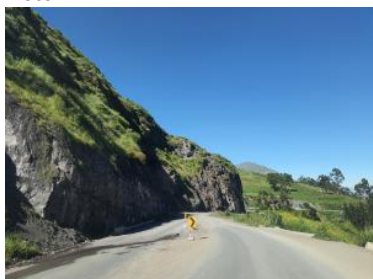
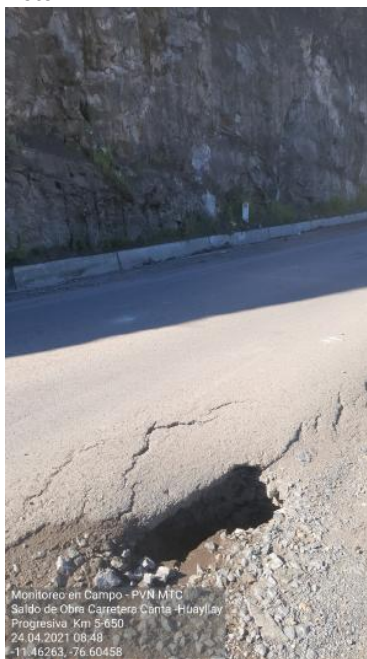
**Actividades:**OBRA INICIAL (OI): TRAMO 2: CANTA - HUAYLLAY  
SECTOR ENTRE LAS PROGRESIVAS DEL KM 0+000 AL KM 20+000  
TRABAJOS REALIZADOS POR EL ANTERIOR CONTRATISTA**CDescripcion\_\_\_\_\_:**

SE RECOMIENDA A LA ENTIDAD SOLICITAR CON PRIORIDAD TANTO A LA SUPERVISIÓN DE OBRA Y A LA EMPRESA CONTRATISTA CRBC PARA LA EVALUACIÓN DE PUNTOS CRITICOS DEL TRAMO DEL KM 0+000 AL KM 20+000 POR LA NECESIDAD DE MANTENER LA SEGURIDAD VIAL SOBRE LA INFRAESTRUCTURA YA EXISTENTE Y MANTENER LA TRANSITABILIDAD DE LA VIA, DADO QUE SE VIENEN GENERANDO DETERIOROS DE LA PLATAFORMA DE CARPETA ASFALTICA POR LAS SUPUESTAS FALLAS GEOLOGICAS EN VARIOS SECTORES DEL TRAMO DEL KM 0+000 AL KM 20+000, TRABAJOS EJECUTADOS POR EL ANTERIOR CONTRATISTA CONSORCIO VIAL HUAYLLAY EN SU PERIODO DE CONTRATO DEL 2015 – 2017.

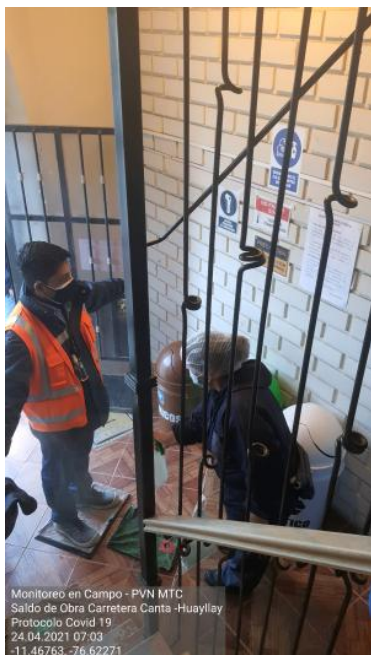
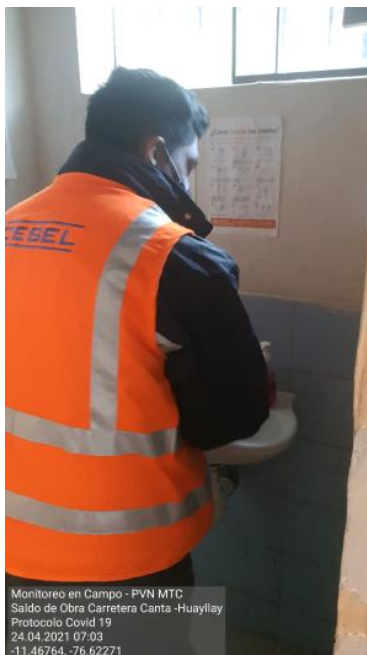
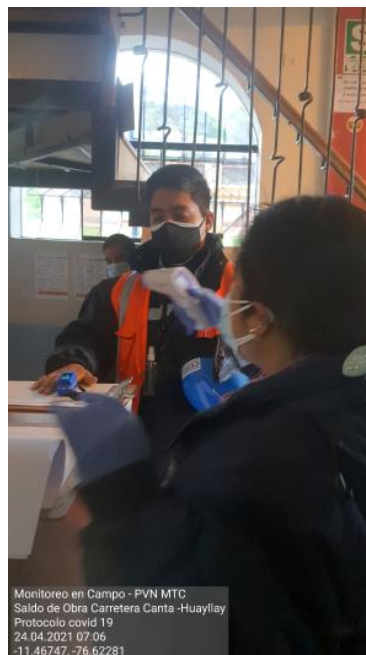
OBRA INICIAL (OI): TRAMO 2: CANTA - HUAYLLAY  
CONTROL DE RECURSOS E IMPLEMENTACIÓN DEL PLAN COVID -19 DE LA SUPERVISION DE OBRA CONSORCIO CESEL – CAL Y MAYOR

SE REALIZÓ LA VERIFICACIÓN DE RECURSOS Y LA IMPLEMENTACIÓN DEL PLAN COVID -19 DE LA SUPERVISION DE OBRA CONSORCIO CESEL – CAL Y MAYOR, DONDE SE CONSTATÓ EL CUMPLIMIENTO DE LAS MEDIDAS Y PROTOCOLOS SANITARIOS COMO DESINFECCION DE ROPA Y CALZADO, LAVADO Y SECADO DE MANOS, MEDICION Y CONTROL DE LA TEMPERATURA Y PULSO DEL PERSONAL.
