## BITACORA ELECTRÓNICA DE OBRA

**Confirma Bitacora:** Si  
**Nro Informe:** 47  
**Fecha Informe:** 23-04-2021  
**Nombre De La Obra:** Carretera Oyon- Ambo, Tramo II: Dv. Cerro de Pasco- Dv. Chacayan  
**Personal Encargado:** BORIS WALTER AYLLÓN CARCELÉN

## PANEL FOTOGRAFICO

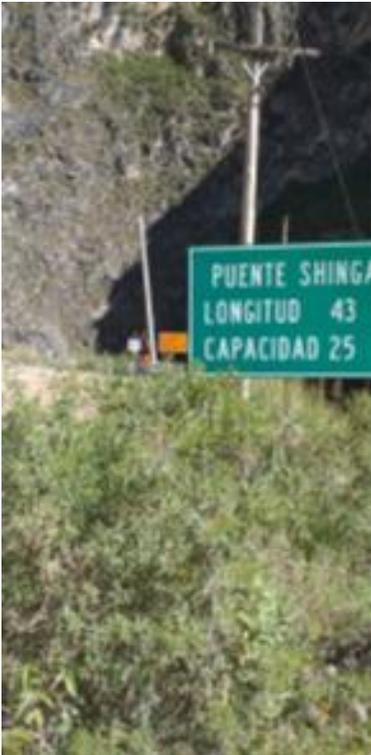
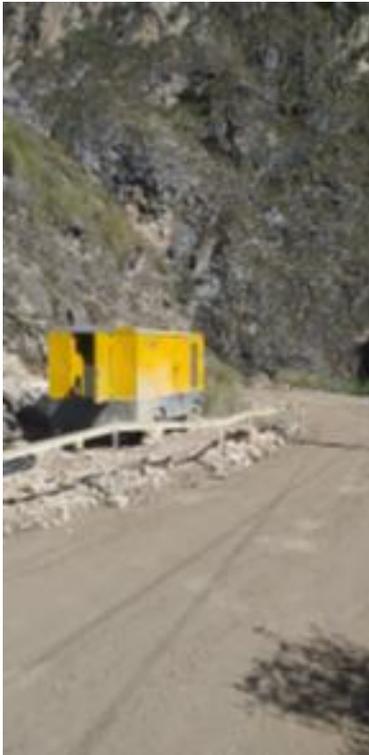
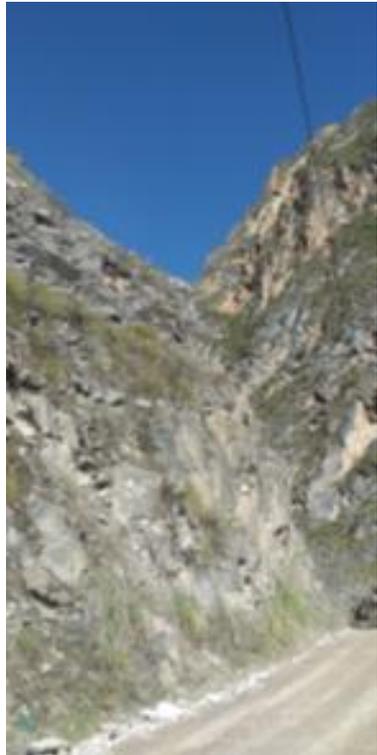
**Actividades:**  
PROGRESIVA KM. 207+700  
200.0 MOVIMIENTOS DE TIERRA  
205.C EXCAVACION EN EXPLANACIONES EN ROCA FIJA

**CDescripcion\_\_\_\_\_:**  
En la progresiva Km. 207+700 se realiza la excavación en explanaciones en roca fija. Se utiliza un equipo compresor, con dos martillos neumáticos. Trabajan 1 capataz, 4 obreros, 2 vigías

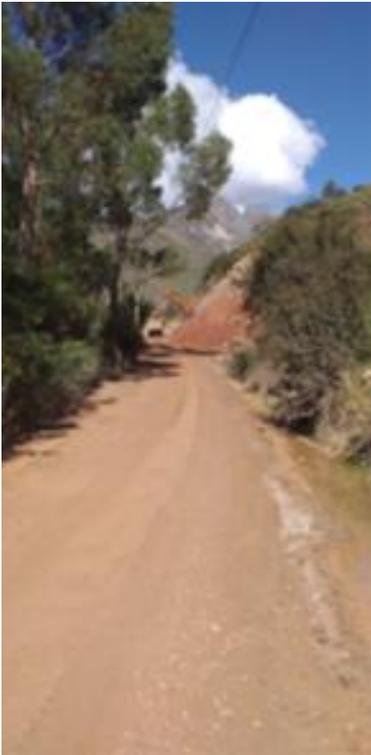
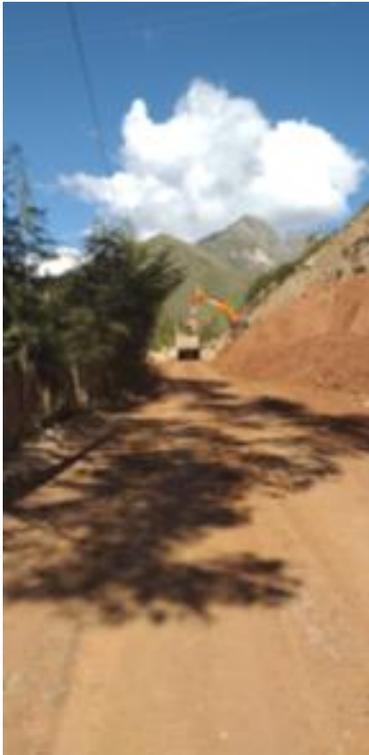
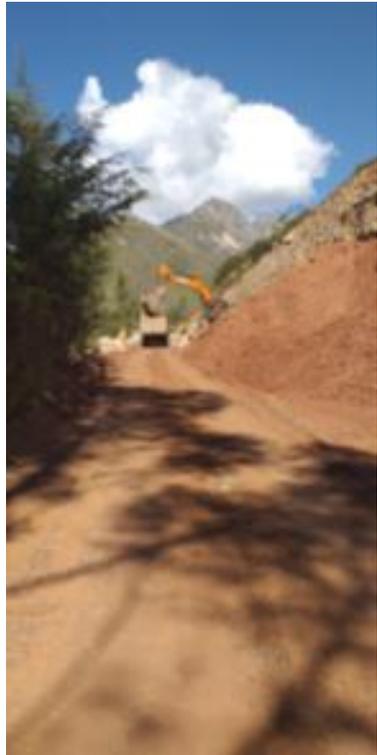
**Actividades:**  
PROGRESIVA KM. 206+900  
200.0 MOVIMIENTOS DE TIERRA  
205.A EXCAVACIÓN EN EXPLANACION EN MATERIAL COMUN.

**CDescripcion** \_\_\_\_\_:  
En la progresiva KM. 206+900 se realiza la excavación en explanación en material común, el corte se realiza utilizando un equipo excavador de oruga y 20 volquetes, trabajan: 1 capataz, 1 operador, 20m choferes, 2 obreros, 2 vigias.

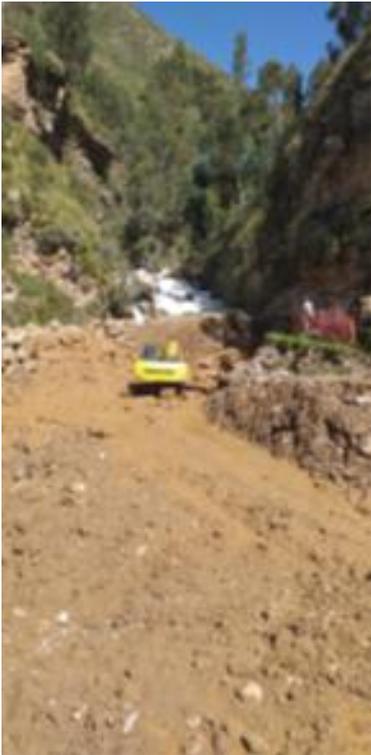
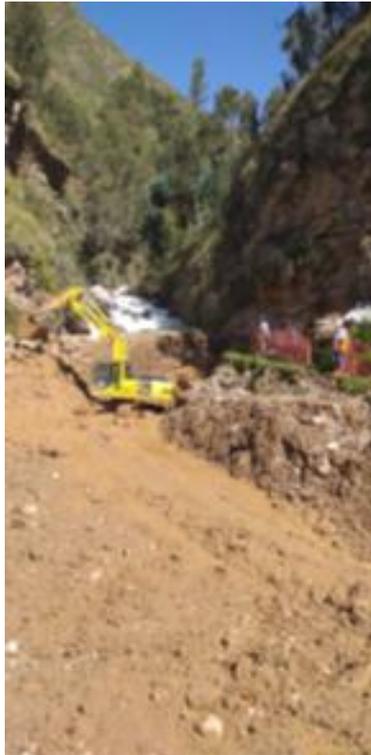
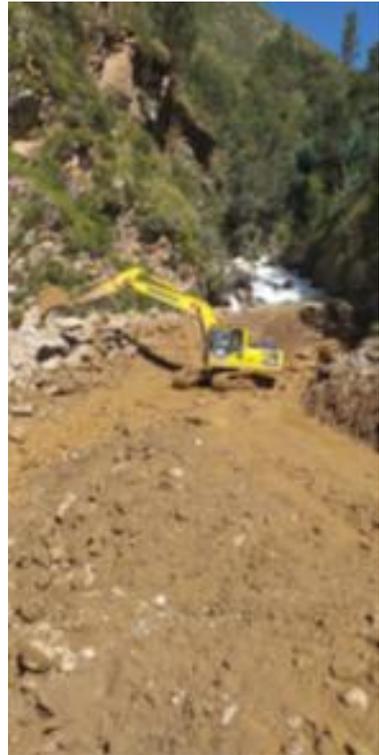
**Actividades:**  
PROGRESIVA KM. 204+926  
1100.0 PUENTE MAYOR: PUENTE GRAU  
1100.2 MOVIMIENTOS DE TIERRA  
601.D EXCAVACION PARA ESTRUCTURAS EN MATERIAL BAJO EL AGUA.  
excav en agua

**CDescripcion** \_\_\_\_\_:  
En la progresiva Km. 204+926 se ubica la construcción del puente Mayor Grau, donde dentro de 40 m. aguas arriba se realiza la excavación bajo el agua ,para la construcción de muro de concreto armado. Se utiliza una excavadora de oruga, trabajan: 1 capataz, 4 obreros, 1 operador.

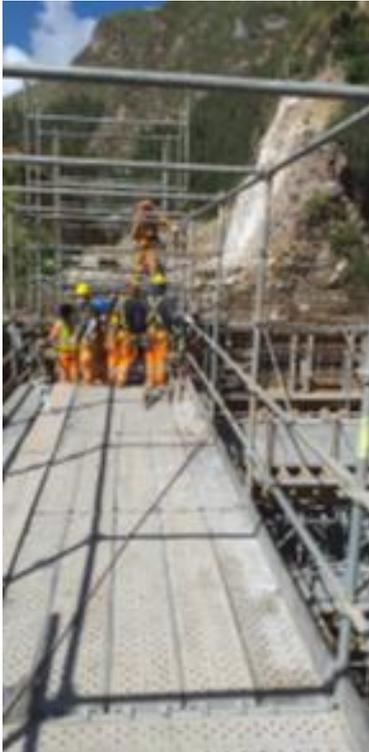
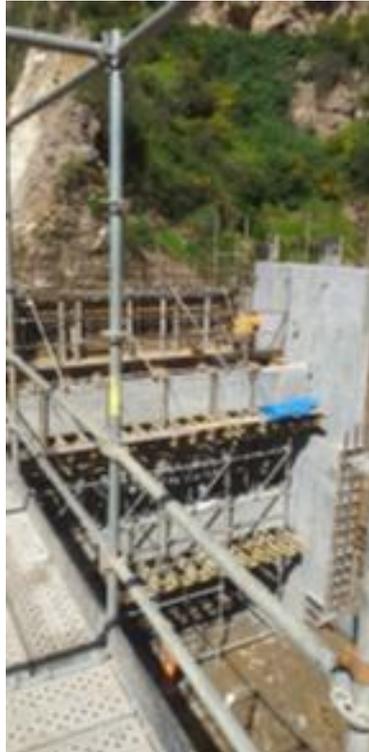
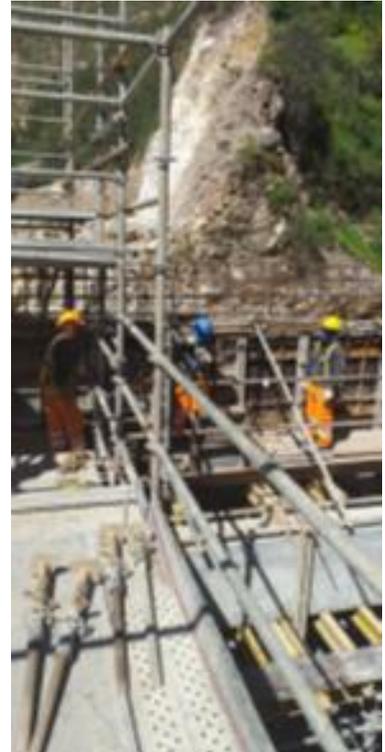
**Actividades:**  
PROGRESIVA KM. 204+926  
1100.0 PUENTE MAYOR: PUENTE GRAU  
1100.3 ESTRIBOS  
612.E: ENCOFRADO Y DESENCOFRADO CARA VISTA pte gra mensulaxencifrado

En la progresiva Km. 204+926 se ubica el Puente Grau, donde se realiza el encofrado de la ménsula del estribo izquierdo. Trabajan : 1 Capataz, 12 obreros. 1 técnico de seguridad.

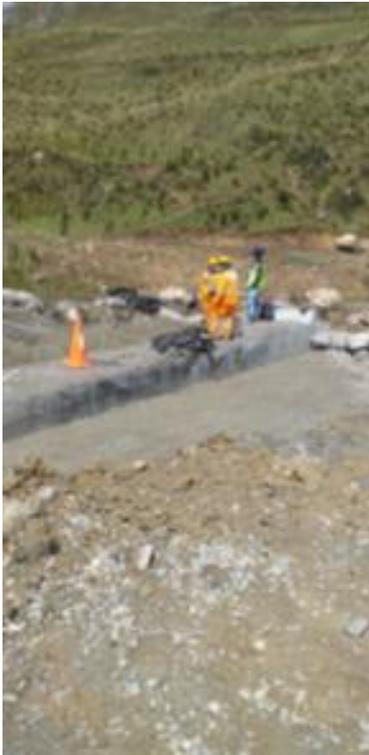
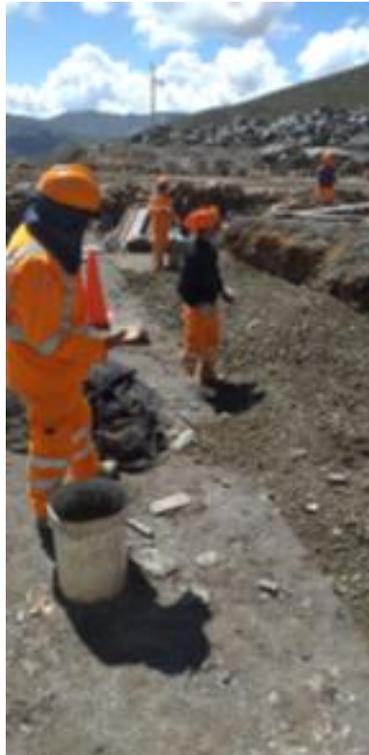
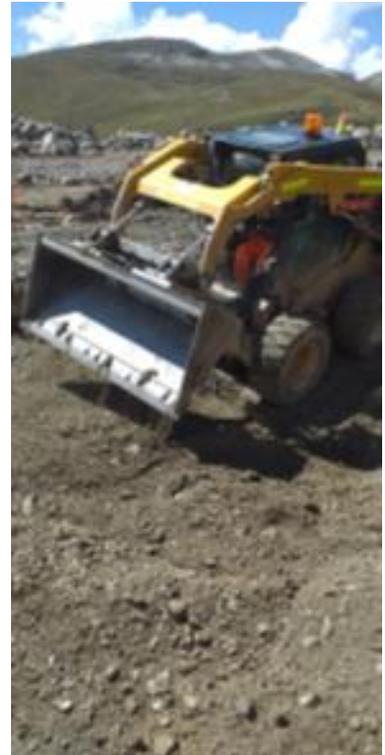
**PROGRESIVA KM. 190+550  
600.0 OBRAS DE ARTE Y DRENAJE  
605.A RELLENO PARA ESTRUCTURA**

En la progresiva KM. 190+550 Se realiza el relleno para estructura en los lados de pontón de concreto, Se utiliza un mini cargador, 2 equipos vibro apisonador y herramientas menores. trabajan: 1 capataz, 6 obreros.

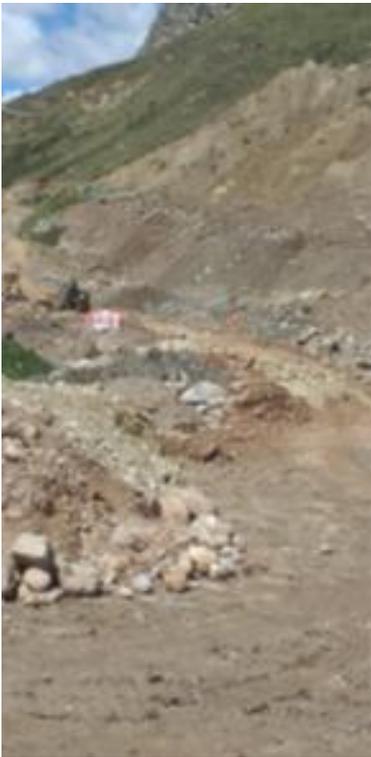
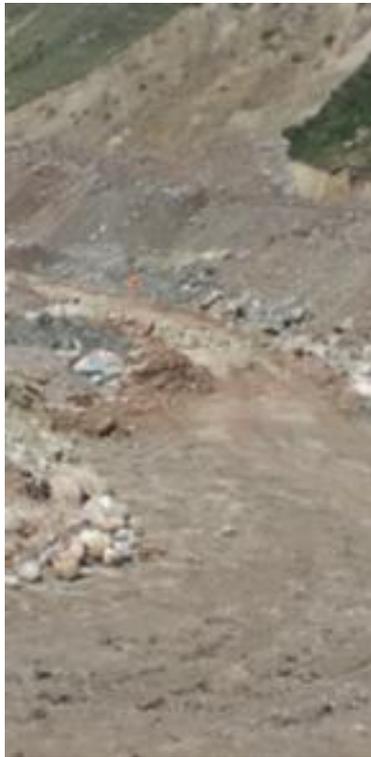
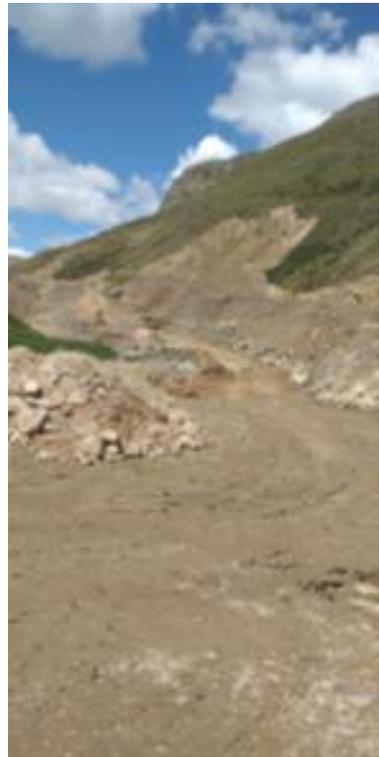
**Actividades:**  
PROGRESIVA KM. 190+200  
100.0 TRABAJOS PRELIMINARES  
103.A MANTENIMIENTO DE TRANSITO Y SEGURIDAD VIAL:

**CDescripcion** \_\_\_\_\_:  
En la progresiva km. 190+200 se realiza el mantenimiento de transito y seguridad vial utilizando Una motoniveladora, Trabajan: 1 capataz, 1 operador, 4 obreros, 2 vigías.

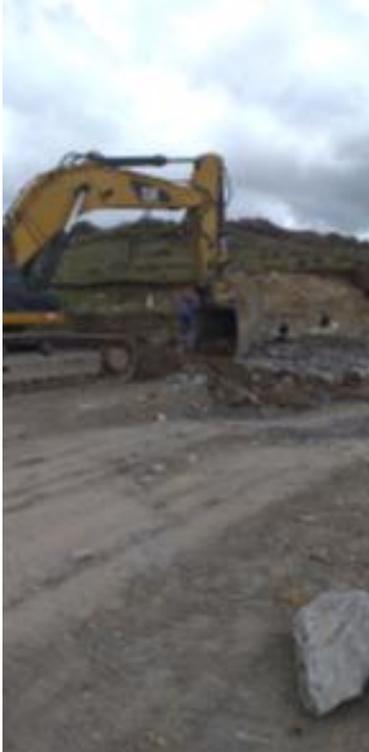
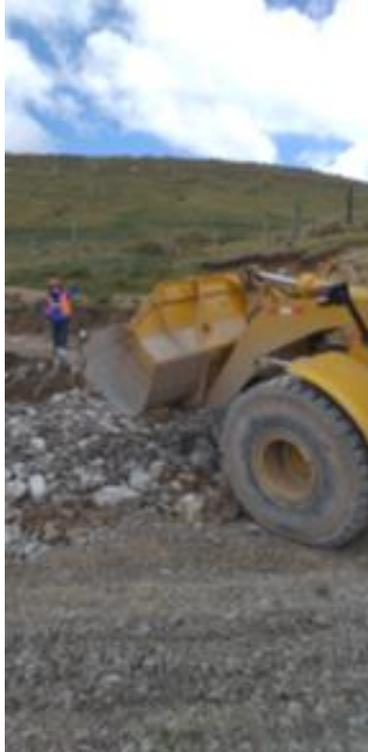
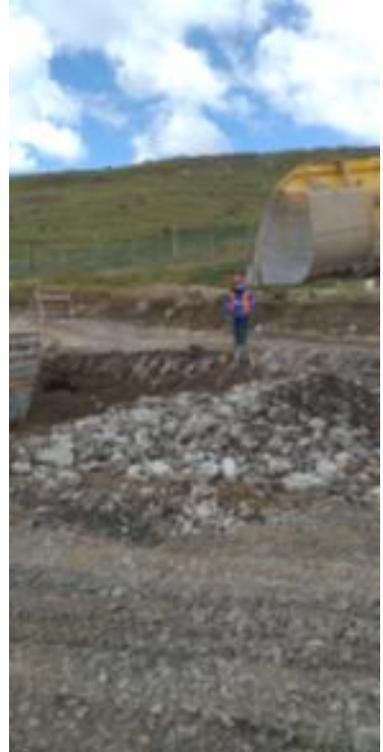
**Actividades:**  
PROGRESIVA KM. 181+050 A KM.181+070  
200.0 MOVIMIENTOS DE TIERRA  
220.B MEJORAMIENTO DE LA SUBRASANTE CON MATERIAL DE CANTERA

**CDescripcion\_\_\_\_\_:**  
En la progresiva Km. 181+070 Se continua con el mejoramiento de la subrasante en el inicio del tramo II, Se utiliza 1 excavadora de oruga, 1 cargador frontal , 1 compactadora de rodillo . Trabajan: 1 capataz, 3 operadores, 2 obreros, 2 vigías.

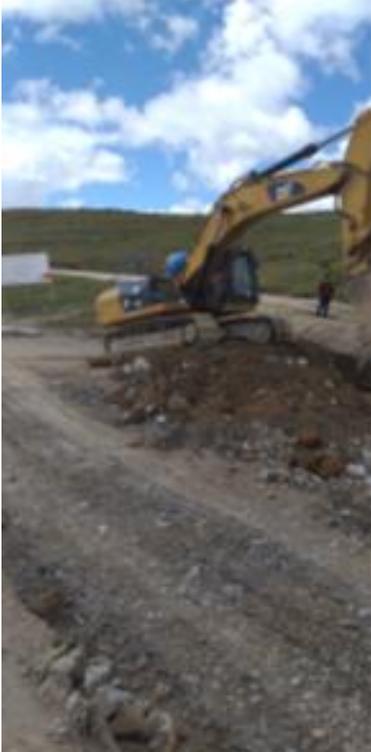
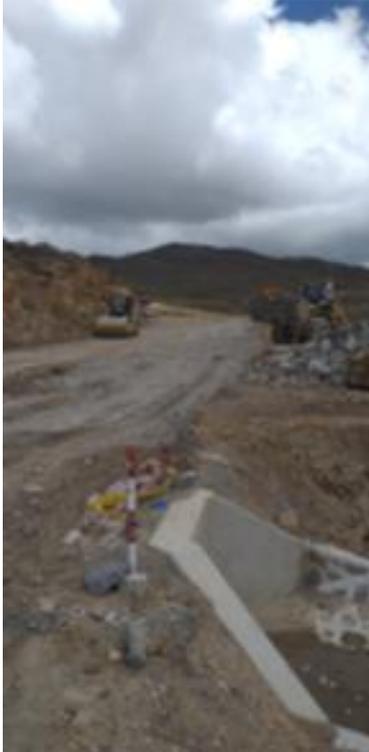
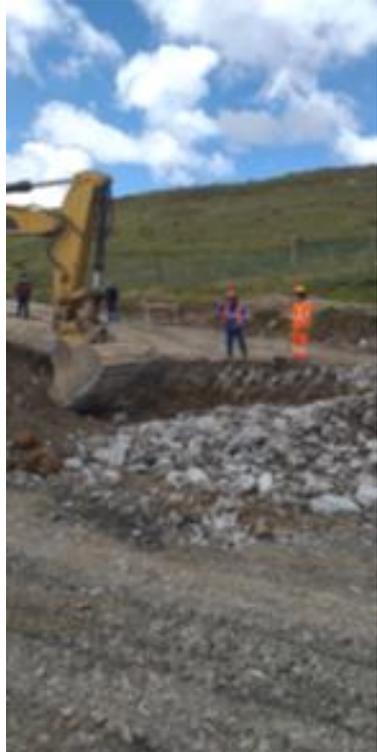
**Actividades:**  
PROGRESIVA KM. 181+050 A KM.181+070  
200.0 MOVIMIENTOS DE TIERRA  
220.B MEJORAMIENTO DE LA SUBRASANTE CON MATERIAL DE CANTERA

**CDescripcion** \_\_\_\_\_:  
En la progresiva Km. 181+050 a Km. 181+070 Se continua con el mejoramiento de la subrasante en el inicio del tramo II, Se utiliza 1 excavadora de oruga, 1 cargador frontal , 1 compactadora de rodillo . Trabajan: 1 capataz, 3 operadores, 2 obreros, 2 vigías.

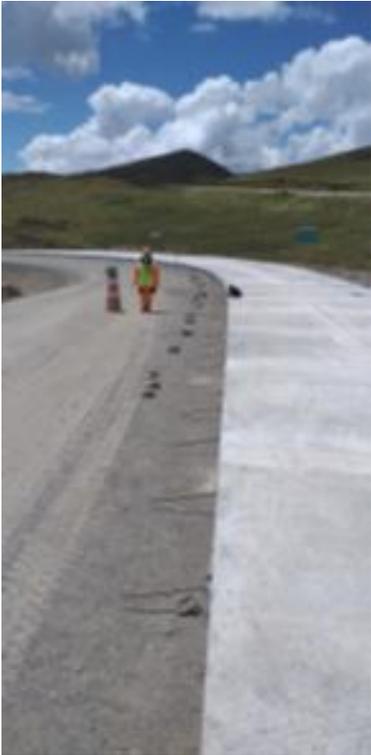
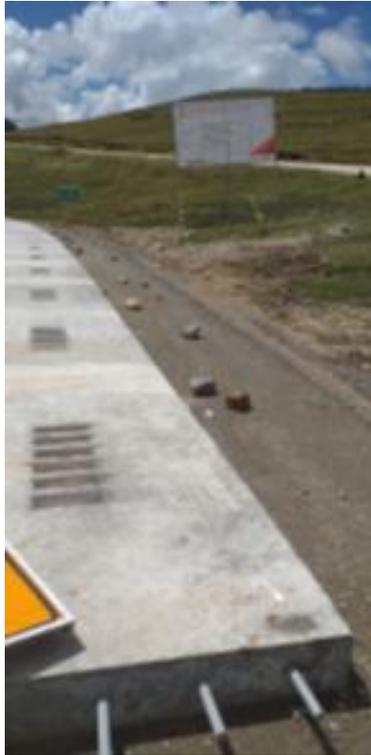
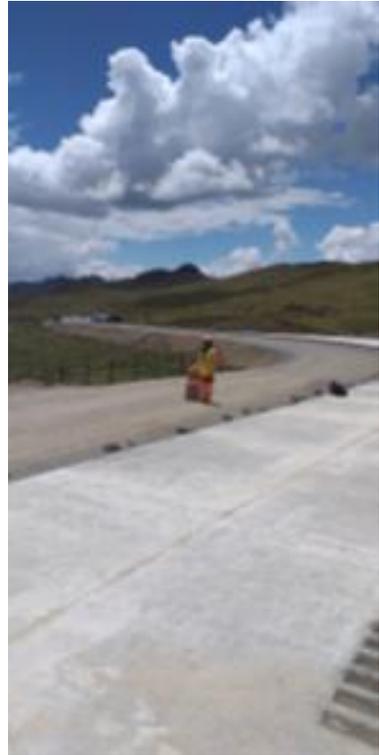
**Actividades:**  
PROGRESIVA KM. 181+100 A KM. 181+700  
VISITA DE MONITOREO AL INICIO DEL TRAMO II: ( DESVIO CERRO DE PASCO)

**CDescripcion\_\_\_\_\_:**  
En las progresivas Km. 181+100 a Km. 181+700 se realiza la visita de monitoreo al inicio del tramo II , se verifica que hasta la fecha no realizan actividades de pavimentación.
