BITACORA ELECTRÓNICA DE OBRA

Confirma Bitacora: Si
Nro Informe: 048
Fecha Informe: 24-04-2021
Nombre De La Obra: Carretera Oyon- Ambo, Tramo II: Dv. Cerro de Pasco- Dv. Chacayan
Personal Encargado: BORIS WALTER AYLLÓN CARCELÉN

Panel Fotográfico de la Bitacora de Obras

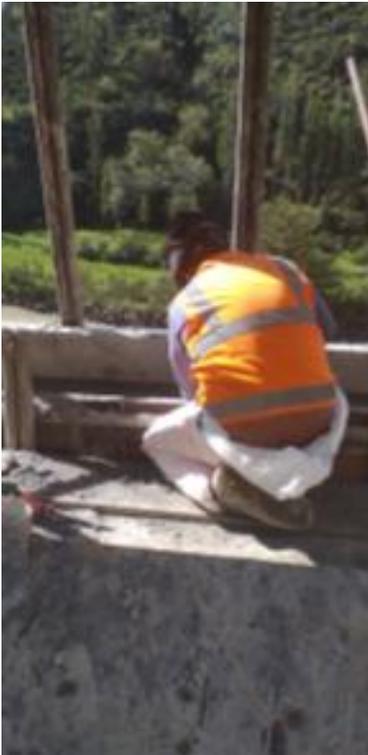
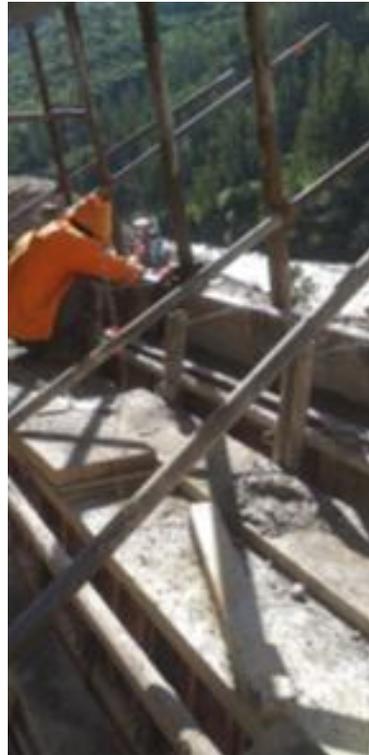
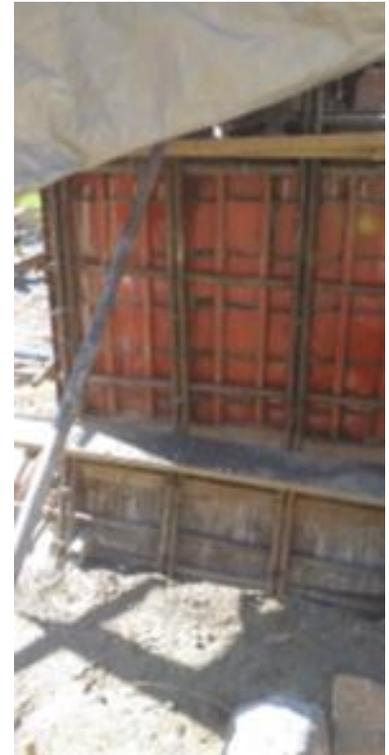
PROGRESIVA KM. 220+090
600.0 OBRAS DE ARTE Y DRENAJE
610.E CONCRETO CLASE E (F'C= 175 KG/CM2)
muro vaciafo ciclopeo

En la progresiva Km. 220+090 Se verifica el vaciado del muro de concreto ciclópeo clase E (F'c = 175 kg/cm2) . trabajan: 1 capataz, 4 obreros.

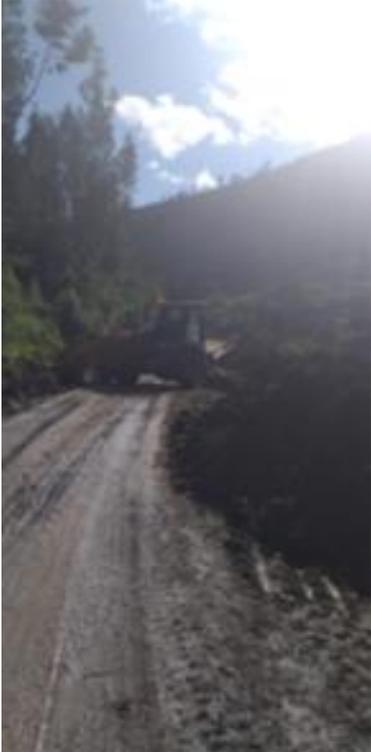
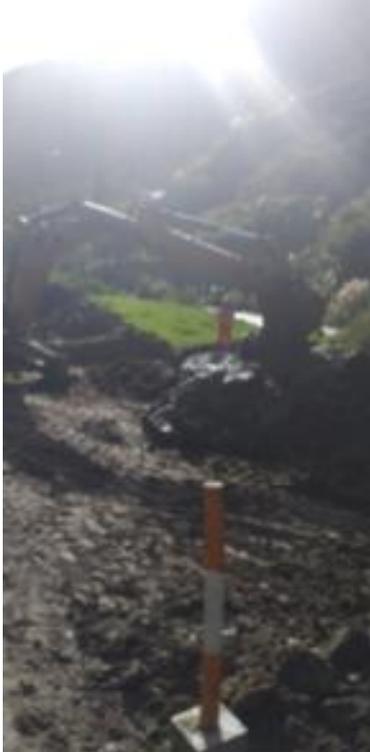
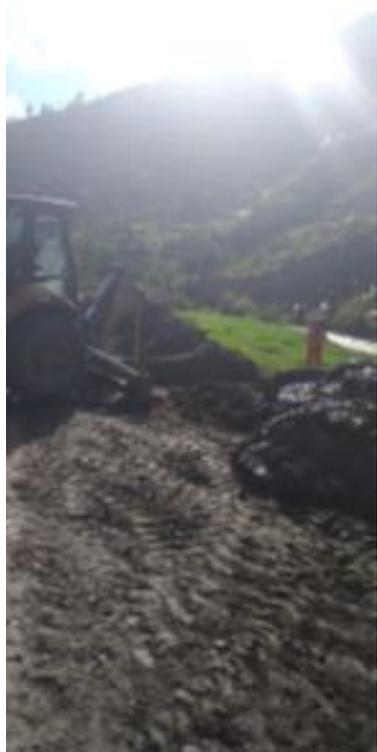
Actividades:
PROGRESIVA KM. 217+372
600.0 OBRAS DE ARTE Y DRENAJE
601.A EXCAVACION NO CLASIFICADA PARA ESTRUCTURA

CDescripcion _____:
En la progresiva Km. 217+372 se realiza excavación no clasificada para la construcción de alcantarilla. Se utiliza una Retroexcavadora, Trabajan: 1 capataz, 1 operador, 2 obreros, 2 vigías.

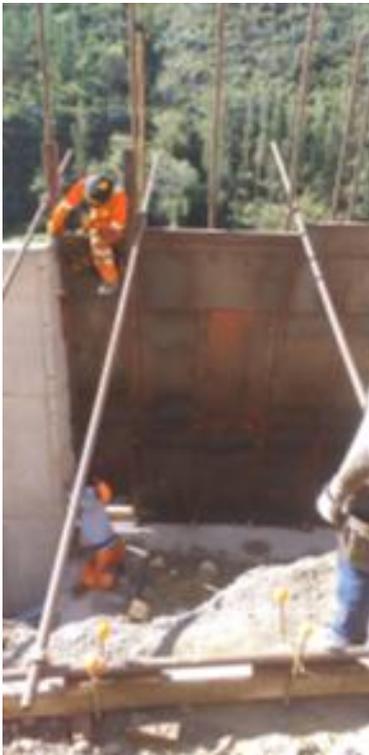
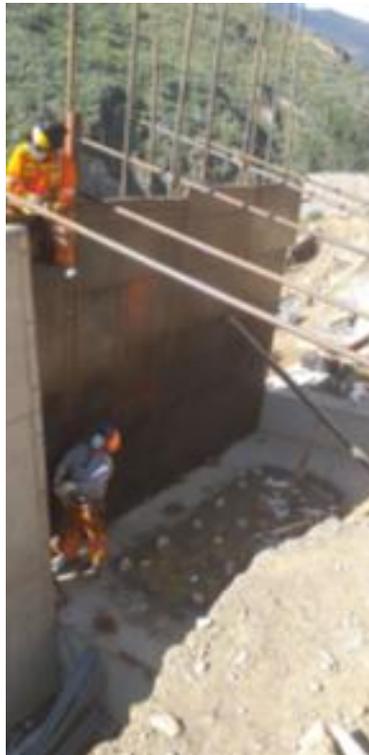
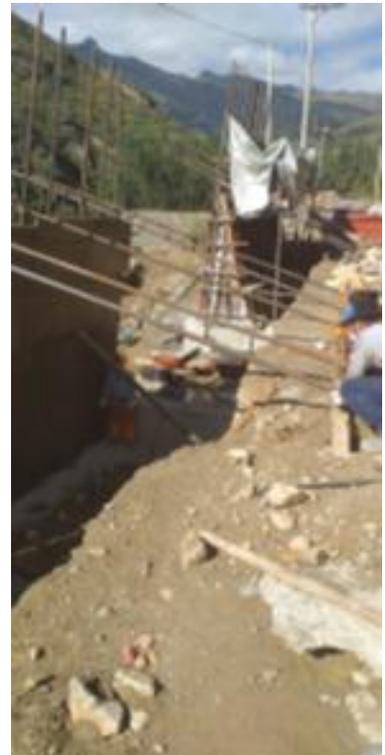
**PROGRESIVA KM. 220+100
600.0 OBRAS DE ARTE Y DRENAJE
612.A ENCOFRADO Y DESENCOFRADO PARA OBRAS DE ARTE**

En la progresiva KM. 220+100 se realiza el encofrado para la construcción de cuerpo de muro ciclópeo. Trabajan: 1 capataz, 4 obreros.

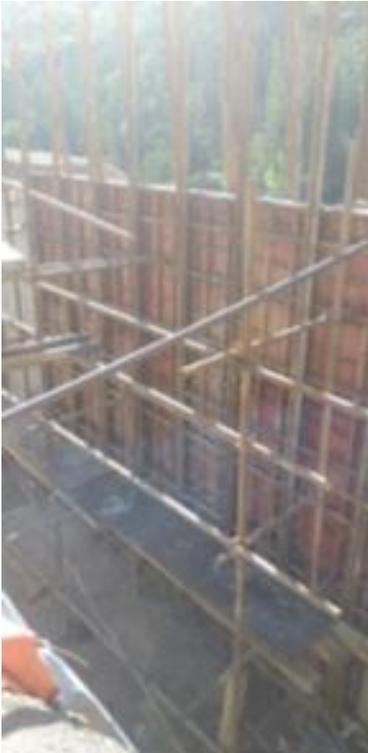
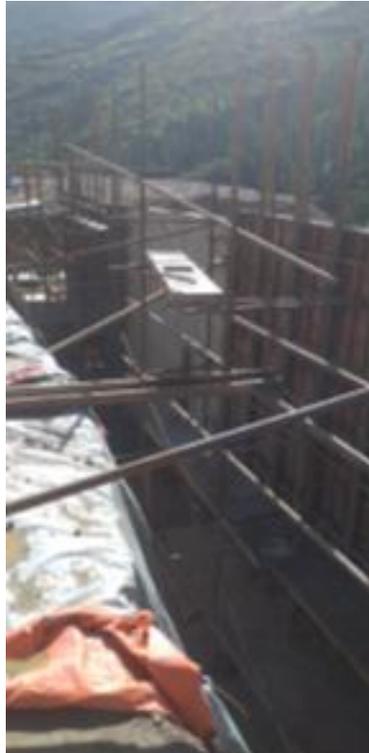
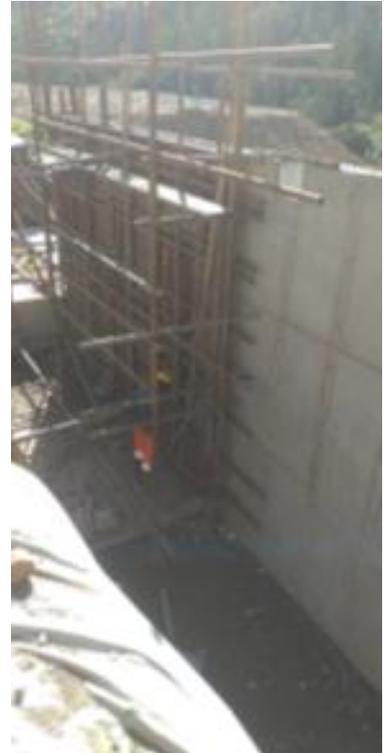
PROGRESIVA KM. 220+115 a km. 220+130
600.0 OBRAS DE ARTE Y DRENAJE
612.A ENCOFRADO Y DESENCOFRADO PARA OBRAS DE ARTE

En el Km. 220+115 a km. 220+130 se realiza el desencofrado de muro de concreto armado. trabajan: 1 capataz, 2 obreros.

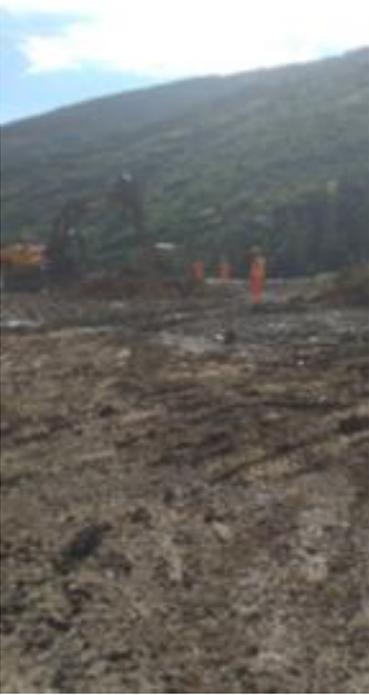
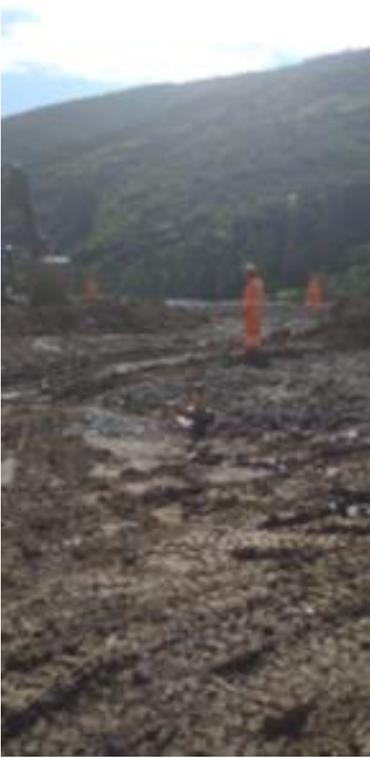
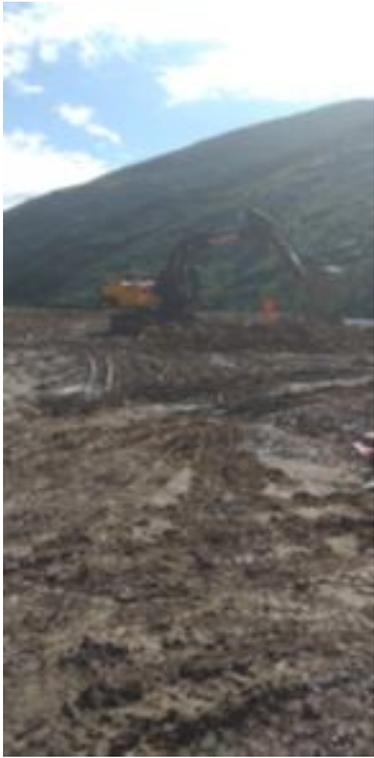
Actividades:
PROGRESIVA KM. 220+200
900.0 PROTECCIÓN AMBIENTAL
907 PROGRAMA DE CIERRE DE OBRA
907.C ACONDICIONAMIENTO DE DESECHOS Y MATERIALES EXCEDENTE

CDescripcion _____:
En la progresiva Km. 220+200 se realiza el acondicionamiento de desechpos y materiales excedentes. se utiliza un tractor de Empuje y una excavadora de oruga . trabajan: 1 capataz, 2 operador, 2 obreros, 2 vigías

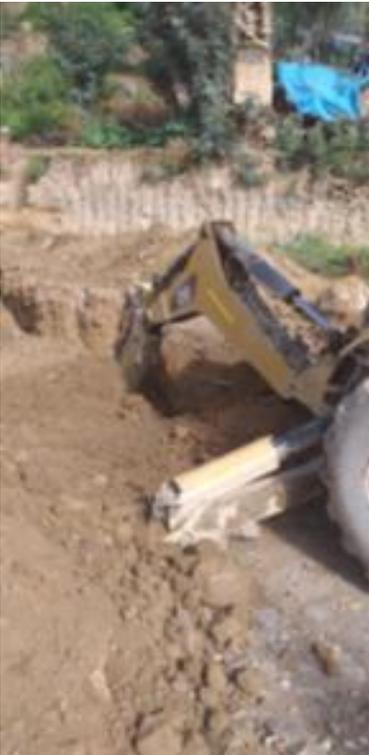
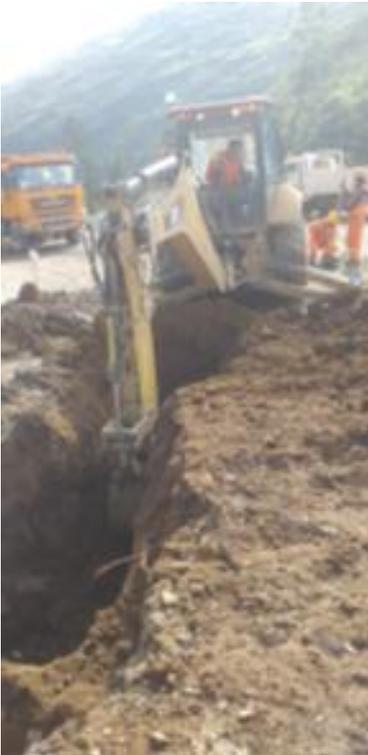
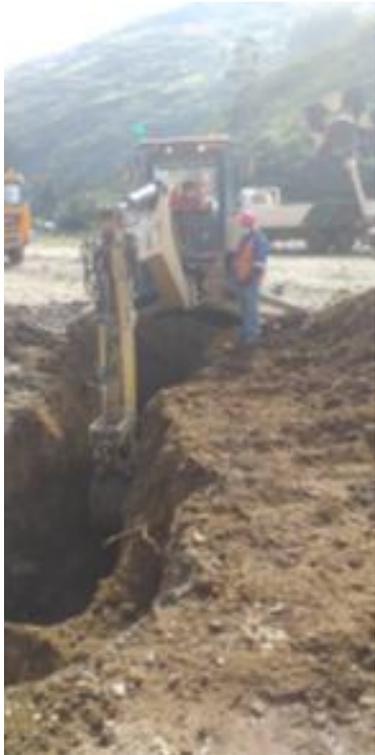
Actividades:
PROGRESIVA KM. 220+780
600.0 OBRAS DE ARTE Y DRENAJE
601.A EXCAVACION NO CLASIFICADA PARA ESTRUCTURA

CDescripcion _____:
En la progresiva KM. 220+780 se realiza la excavación no clasificada para la construcción de descarga de sub dren. Se utiliza : una retroexcavadora. Trabajan: 1 capataz, 2 obreros, 1 operador, 2 vigías

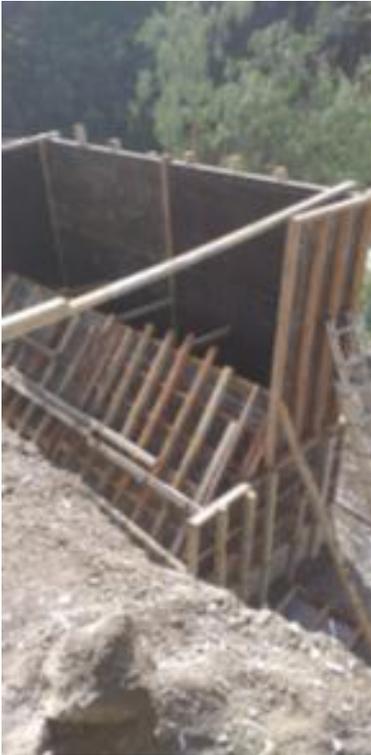
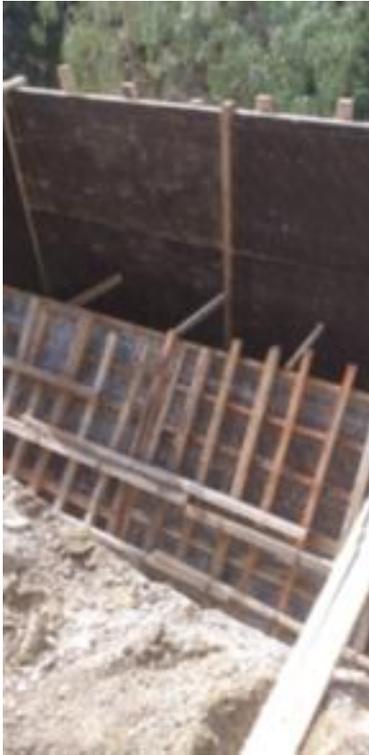
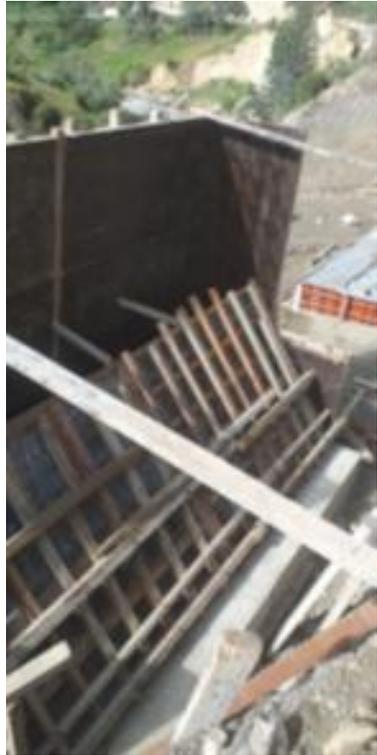
Actividades:
PROGRESIVA KM. 222+030
600.0 OBRAS DE ARTE Y DRENAJE
612.A ENCOFRADO Y DESENCOFRADO PARA OBRAS DE ARTE

CDescripcion _____:
En la progresiva KM. 222+030 se realiza el encofrado del cuerpo para la construcción de muro ciclópeo (paño 5) . trabajan: 1 capataz, 4 obreros

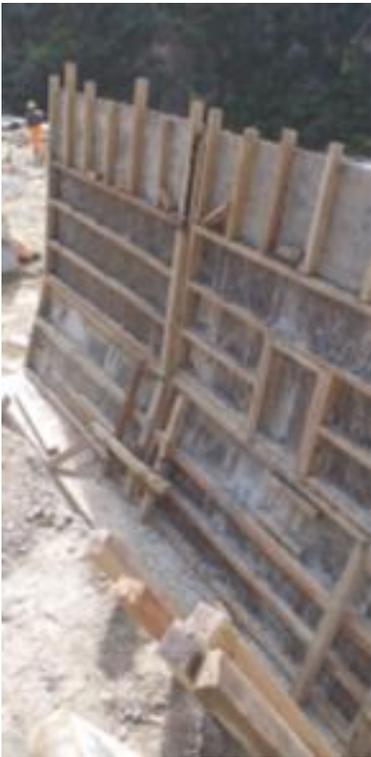
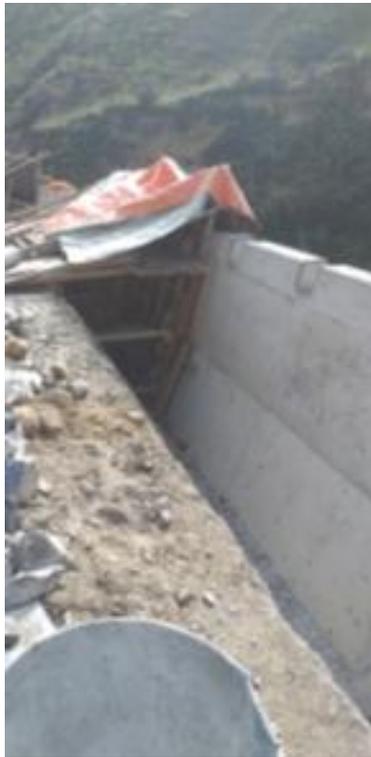
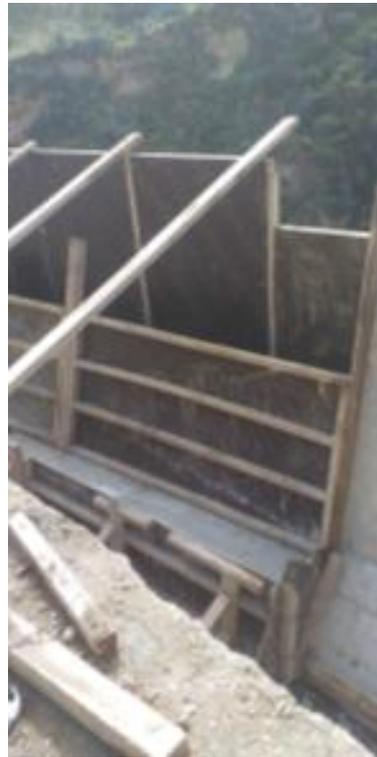
Actividades:
PROGRESIVA KM. 222+030
600.0 OBRAS DE ARTE Y DRENAJE
612.A ENCOFRADO Y DESENCOFRADO PARA OBRAS DE ARTE

CDescripcion _____:
En la Progresiva Km. 222+030 se realiza el encofrado de muro ciclópeo en los paños 12, 5 ,Trabajan: 1 capataz, 4 obreros.

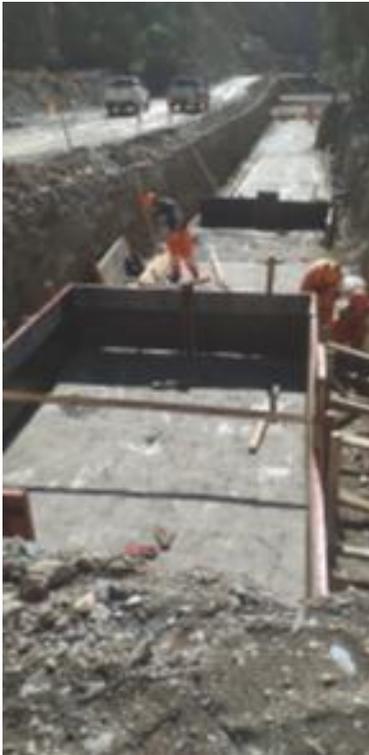
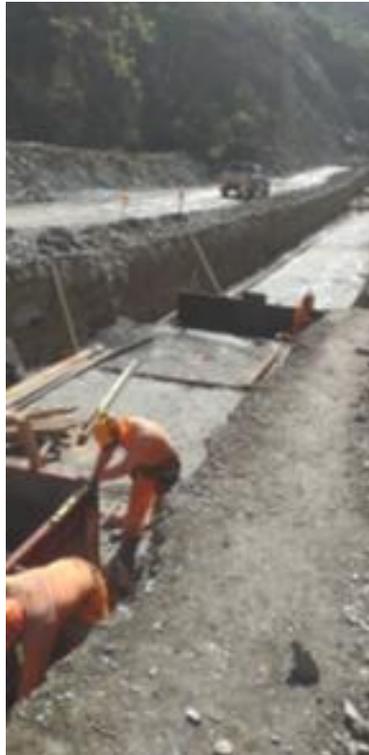
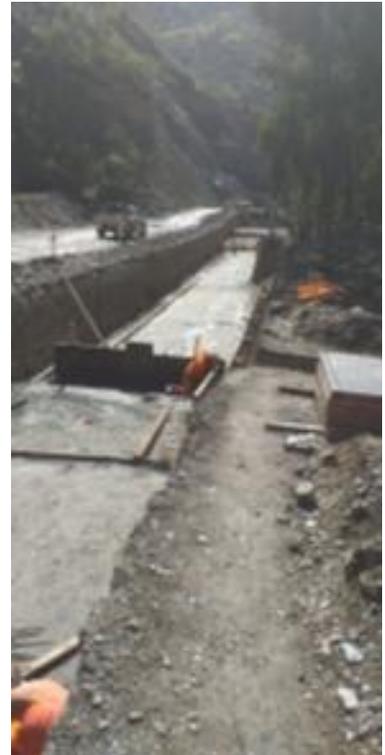
Actividades:
PROGRESIVA KM. 225+360 A KM. 225+489
600.0 OBRAS DE ARTE Y DRENAJE
612.A ENCOFRADO Y DESENCOFRADO DE OBRAS DE ARTE

CDescripcion _____:
En la progresiva KM. 225+360 a Km. 225+489 se realiza la colocación de encofrado de zapata para la construcción de muros ciclópeos y muros de concreto armado. trabajan : 1 capataz, 4 obreros.

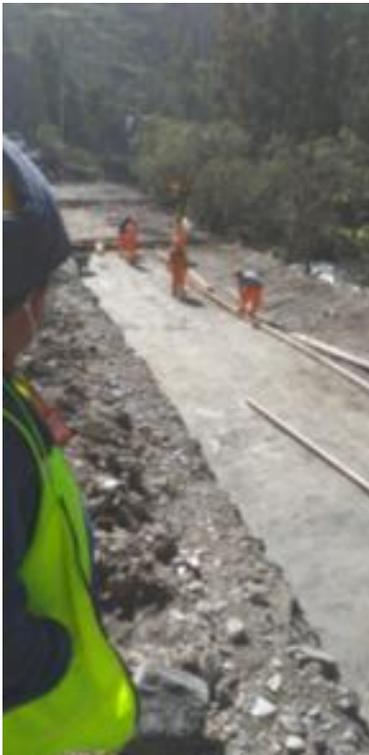
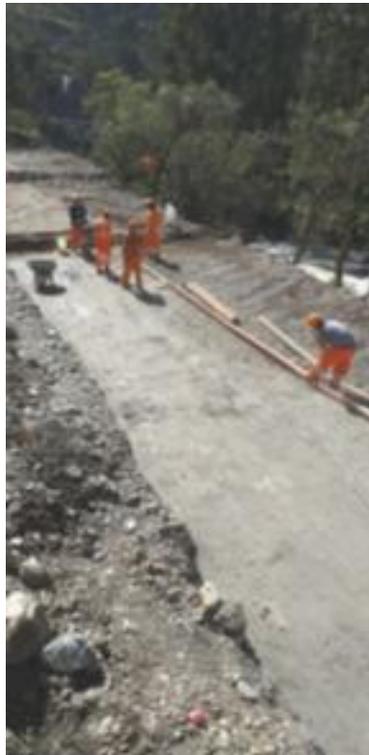
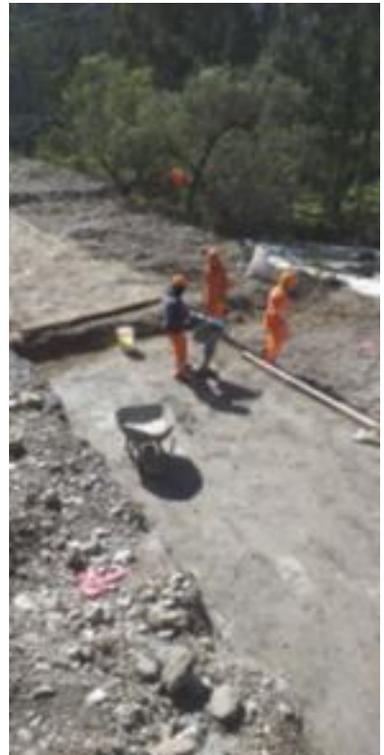
PROGRESIVA KM. 225+380 A KM. 225+489
600.0 OBRAS DE ARTE Y DRENAJE
605.A RELLENO PARA ESTRUCTURA

En la progresiva KM. 225+380 a Km. 225+489 se realiza el relleno para estructura, para la construcción de muros. trabajan: 1 capataz, 4 obreros.

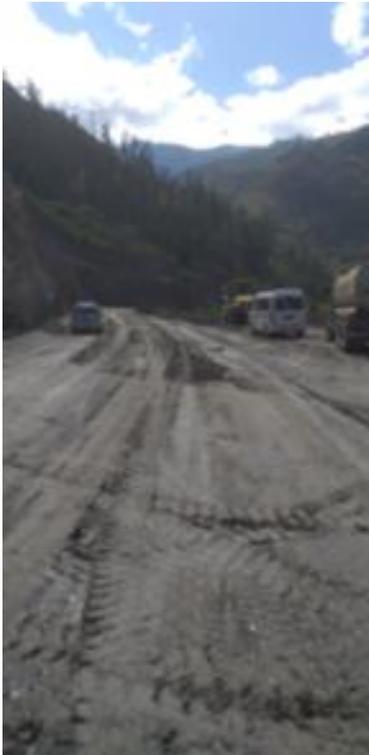
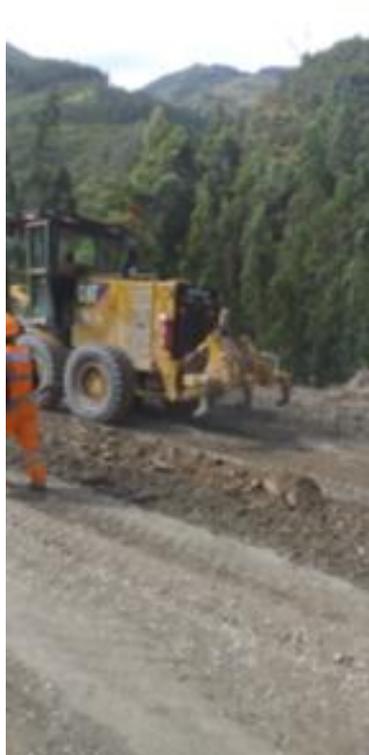
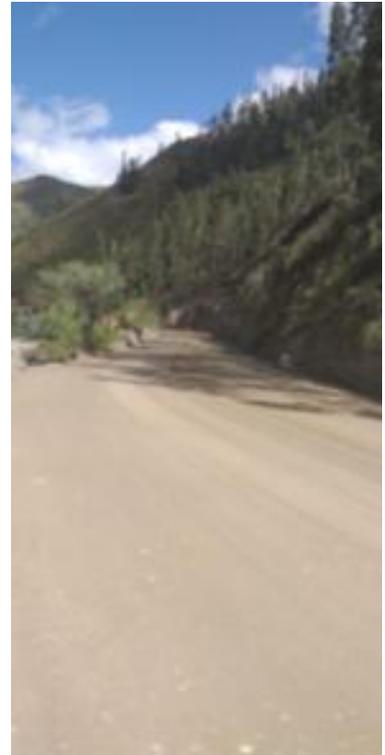
Actividades:
PROGRESIVA KM. 228+700 A 229+000
200.0 MOVIMIENTOS DE TIERRAS
210.A CONFORMACION DE TERRAPLENES

En la progresiva Km. 228+700 a 229+000 se realiza la conformación de terraplenes . se utiliza una Motoniveladora, Una Compactadora de rodillo y Un Camión Cisterna. Trabajan: 1 capataz, 2 operadores, 1 chofer, 4 obreros, 2 vigías.

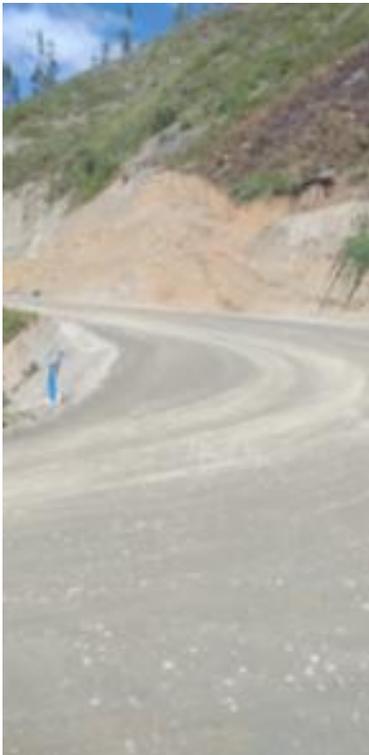
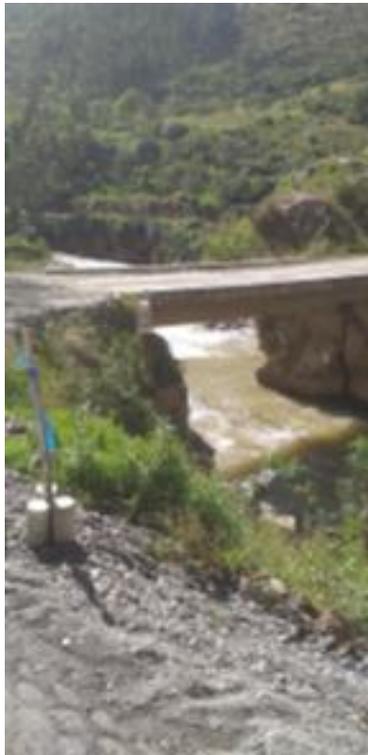
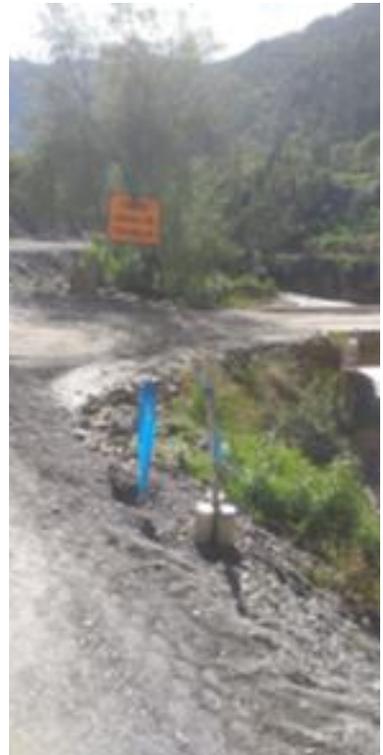
Actividades:
PROGRESIVA KM. 229+800
VISITA DE MONITOREO AL FINAL DEL TRAMO II: DESVIO CHACAYAN (PUEENTE ESCONDIDO)

CDescripcion_____:
En la progresiva Km. 229+800 se realiza visita de monitoreo hacia el final del tramo II (Desvio Chacayán) cerca del Puente escondido existente.
