## BITACORA ELECTRÓNICA DE OBRA

Confirma Bitacora: Si  
 Nro Informe: N° 093-PVN-MJQY-2021  
 Fecha Informe: 01-04-2021  
 Nombre De La Obra: HUANUCO - HUALLANCA (T1)  
 Personal Encargado: MICHAEL JESUS QUISPE YAURI.

OBRA N°127-2018-MTC/20.2 CON LA EMPRESA CONTRATISTA CR20-(CHINA RAILWAY 20 BUREAU GROUP CORPORACIÓN) PARA LA EJECUCIÓN DE LA OBRA "MEJORAMIENTO, CONSERVACIÓN POR NIVELES DE SERVICIO Y OPERACIÓN DE CORREDOR VIAL HUÁNUCO-LA UNIÓN-HUALLANCA-DV. ANAMINA/EMP. PE-3N (TINGO CHICO)-NUEVAS FLORES-LLATA-ANAMINA", TRAMO I: INICIA (HUÁNUCO) KM 00+000 Y CULMINA (PUNTO UNIÓN) KM 52+920.

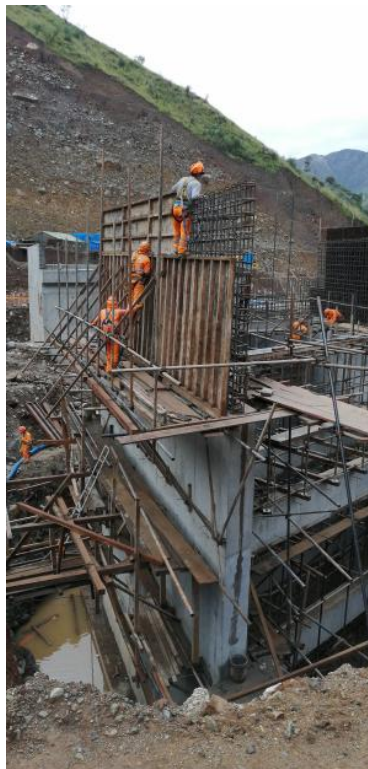
Foto2:

PROGRESIVA: KM 13+978 AL KM 13+996

1000.C PUENTE HIGUERAS

LONGITUD 18 METROS CONTRACTUAL, ARMADO DE ACERO DE REFUERZO  
PARA 3RA ELEVACIÓN DEL ESTRIBO DERECHO

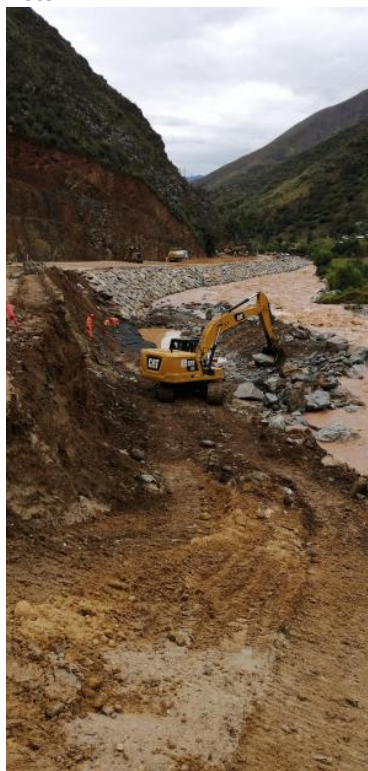
**Foto2:**

PROGRESIVA: KM 11+430 AL KM 11+757.39

ACOPIO DE ROCAS PARA LA CONSTRUCCIÓN DE LA DEFENSA RIBEREÑA

ENROCADO PARA LA CONSTRUCCIÓN DE LA DEFENSA RIBEREÑA

COLOCACIÓN DE GEOTEXTIL PARA CONSTRUCCIÓN DE LA DEFENSA RIBEREÑA

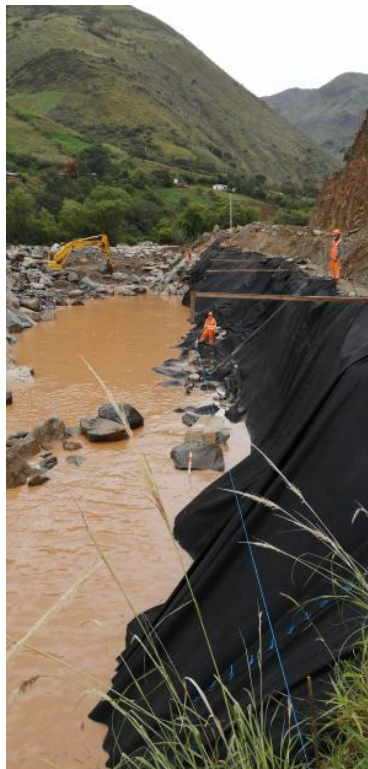
Foto2:

PROGRESIVA: KM 11+325 AL KM 11+400

COLOCACIÓN DE GEOTEXTIL PARA CONSTRUCCIÓN DE LA DEFENSA RIBEREÑA

LONGITUD 75.00 METROS CONTRACTUAL, ENROCADO PARA UÑA Y ESPALDAR  
DE DEFENSA RIBEREÑA EN LADO IZQUIERDO DE VÍA.

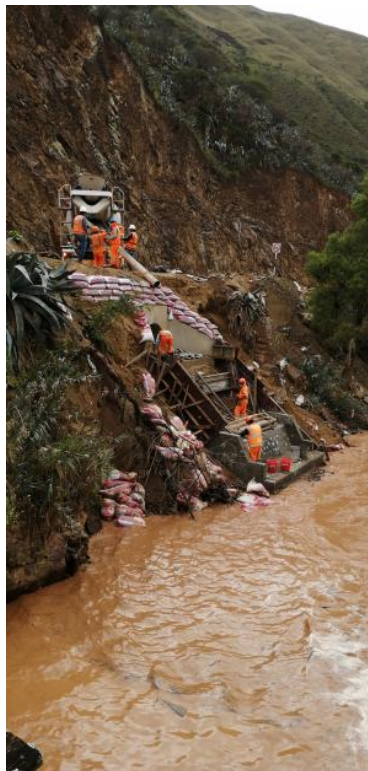
Foto2:

PROGRESIVA: KM. 11+300

SE VERIFICA EL COLOCADO DE CONCRETO DE F'C=175 KG/CM2 EN EL  
EMBOQUILLADO DE LA ALCANTARILLA TMC. 48" KM 11+300 LADO IZQUIERDO.

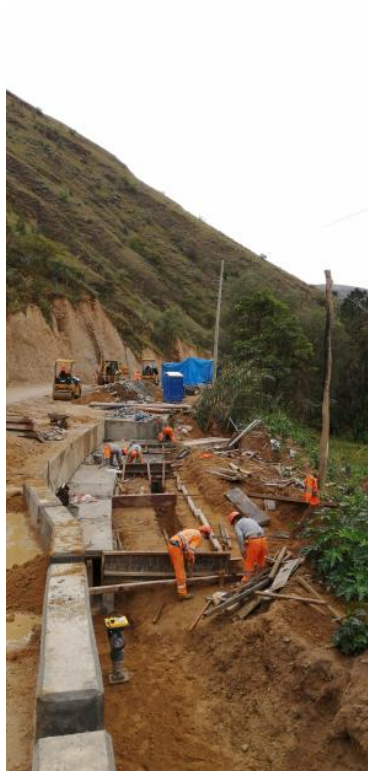
Foto2:

PROGRESIVA: KM 08+580 AL KM 08+620

SE VERIFICÓ EL COLOCADO DEL CONCRETO DE F'C=175 KG/CM2 EN LAS TAPAS  
DEL CANAL PAÑOS N°1 Y 3 LADO IZQUIERDO.SE REALIZÓ EL ENSAYO DE SLUMP Y MUESTREO DE LOS TESTIGOS DEL  
CONCRETO.

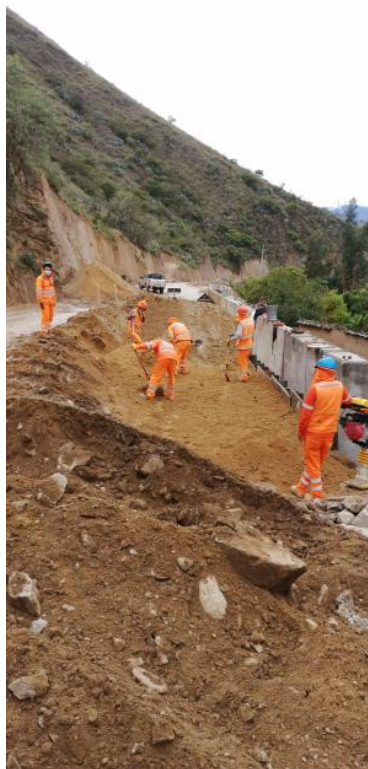
Foto2:

PROGRESIVA: KM 8+536 AL - 8+541 LADO IZQUIERDO

SE REALIZA EL COLOCADO DEL MATERIAL DE RELLENO ESTRUCTURAL EN EL MURO EN LAS CAPAS N°4, 5 Y 6 LADO IZQUIERDO.

SE REALIZA EL ENSAYO DE DENSIDAD DE CAMPO (DENSÍMETRO NUCLEAR) EN LAS CAPAS N°4, 5 Y 6 LADO IZQUIERDO.
