## BITACORA ELECTRÓNICA DE OBRA

Nro  
Inform  
e:  
N °  
095-  
PVN  
-  
MJQ  
Y -  
2021

Nombre De La Obra:  
HUANUCO - HUALLANCA  
(T1)

OBRA N°127-2018-MTC/20.2 CON LA EMPRESA CONTRATISTA CR20-(CHINA RAILWAY 20 BUREAU GROUP CORPORACIÓN) PARA LA EJECUCIÓN DE LA OBRA "MEJORAMIENTO, CONSERVACIÓN POR NIVELES DE SERVICIO Y OPERACIÓN DE CORREDOR VIAL HUÁNUCO-LA UNIÓN-HUALLANCA-DV. ANAMINA/EMP. PE-3N (TINGO CHICO)-NUEVAS FLORES-LLATA-ANAMINA", TRAMO I: INICIA (HUÁNUCO) KM 00+000 Y CULMINA (PUNTO UNIÓN) KM 52+920.

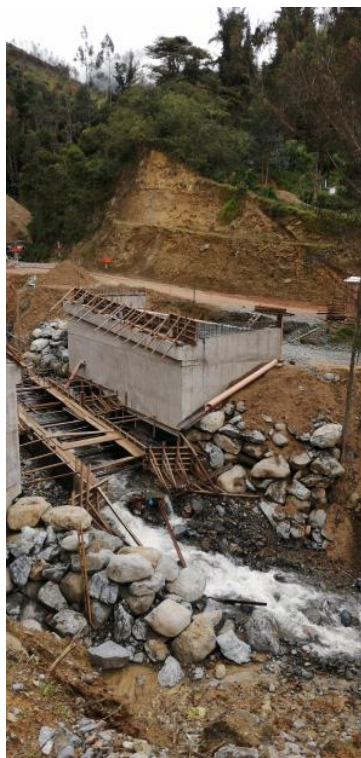
PROGRESIVA: KM 26+339.26 AL KM 26+349.26

NO REALIZO ACTIVIDADES EL DIA LUNES 05.03.2021

LA EMPRESA SUB CONTRATISTA CANTON LIMA SAC, TIENE SUS EQUIPOS DETENIDOS EN EL DME KM 32+000.

SE OBSERVO QUE, SI TIENEN FRENTEROS DE TRABAJO, PERO HASTA LA FECHA NO VIENEN REALIZANDO NINGUNA ACTIVIDAD DE TRABAJO.

EL RESIDENTE DE OBRA DEL CONTRATISTA CR20, NO EXIGE A LA SUB CONTRATA CANTON REALIZAR TRABAJOS DE CORTE DE TALUD Y NO HAY AVANCE EN LA CONSTRUCCIÓN DE LOS PUENTES.

LA SUPERVISIÓN DE OBRA, NO ESTA EXIGIENDO AL CONTRATISTA CR20 CONTINUAR CON LOS TRABAJOS EN EL PUENTE CHINCHAN Y LOS CORTES DE TALUD.

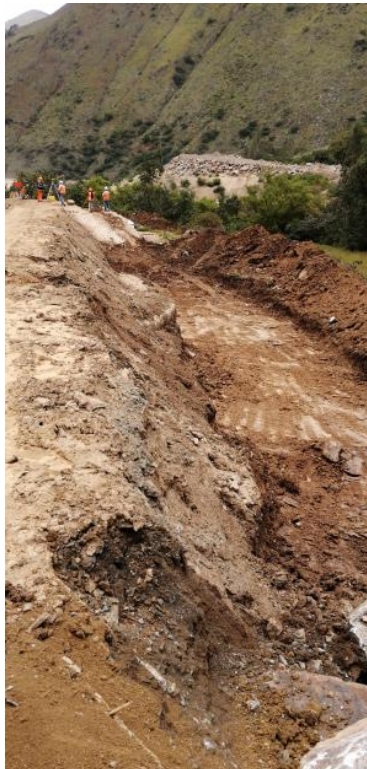
PROGRESIVA: KM 13+800 AL KM 16+000

REPLANTEO DE BANQUETA

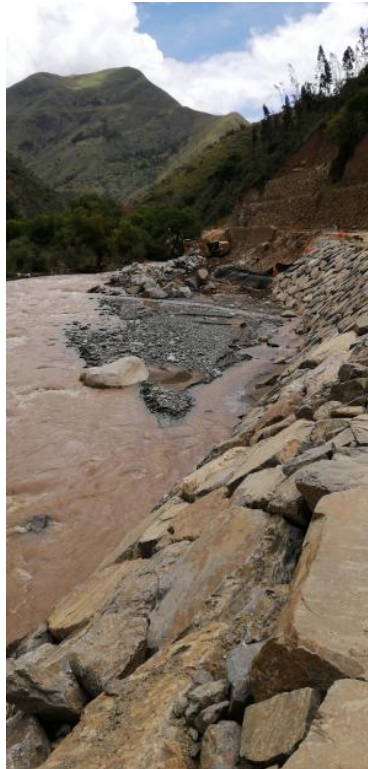
PROGRESIVA: KM 11+430 AL KM 11+757.39

ACOPIO DE ROCAS PARA LA CONSTRUCCIÓN DE LA DEFENSA RIBEREÑA

ENROCADO PARA LA CONSTRUCCIÓN DE LA DEFENSA RIBEREÑA

COLOCACIÓN DE GEOTEXTIL PARA CONSTRUCCIÓN DE LA DEFENSA RIBEREÑA

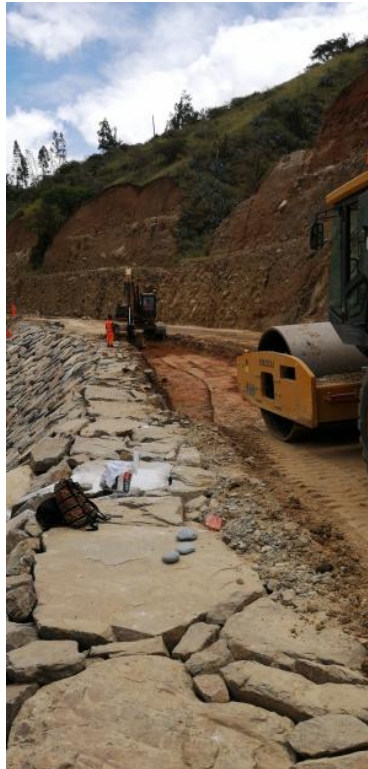
PROGRESIVA: KM 13+680 AL KM 13+740

SE REALIZA EL PERFILADO Y EXCAVACIÓN A NIVEL DEL TERRENO DE  
FUNDACIÓN LADO IZQUIERDOSE REALIZA EL ENSAYO DE DENSIDAD DE CAMPO (DENSÍMETRO NUCLEAR) EN  
LAS CAPAS N°2 P.C.

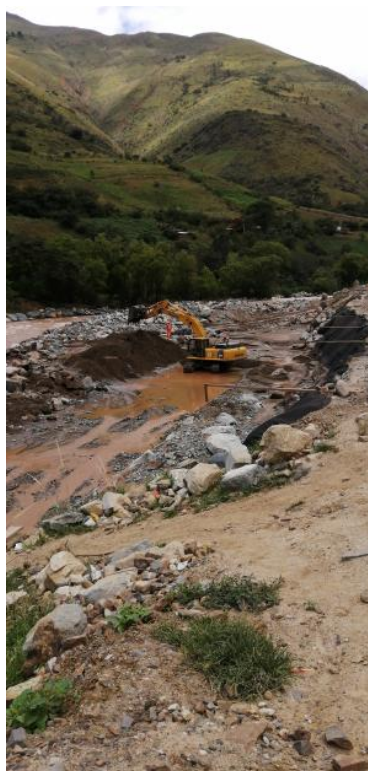
PROGRESIVA: KM 11+325 AL KM 11+400

LONGITUD 75.00 METROS CONTRACTUAL, COLOCACIÓN DE GEOTEXTIL PARA  
CONSTRUCCIÓN DE LA DEFENSA RIBEREÑA

EXCAVACIÓN DEL TERRENO NATURAL PARA LA CONSTRUCCIÓN DEL

ENROCADO DE LA DEFENSA RIBEREÑA LADO IZQUIERDO

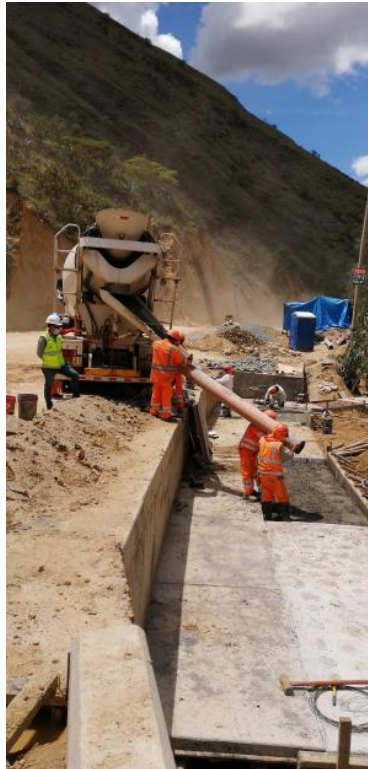
PROGRESIVA: KM 08+580 AL KM 08+620

SE VERIFICÓ EL COLOCADO DEL CONCRETO DE F'C=175 KG/CM2 EN LAS TAPAS  
DEL CANAL PAÑOS N°2 y 10 LADO IZQUIERDO.SE REALIZÓ EL ENSAYO DE SLUMP Y MUESTREO DE LOS TESTIGOS DEL  
CONCRETO.
