## BITACORA ELECTRÓNICA DE OBRA

Confirma Bitacora: Si  
Nro Informe: N° 097-PVN - MJQ Y - 2021  
Fecha Informe: 07-04-2021  
Nombre De La Obra: HUANUCO - HUALLANCA (T1)  
Personal Encargado: MICHAEL JESUS QUISPE YAURI.

OBRA N°127-2018-MTC/20.2 CON LA EMPRESA CONTRATISTA CR20-(CHINA RAILWAY 20 BUREAU GROUP CORPORATION) PARA LA EJECUCIÓN DE LA OBRA "MEJORAMIENTO, CONSERVACIÓN POR NIVELES DE SERVICIO Y OPERACIÓN DE CORREDOR VIAL HUÁNUCO-LA UNIÓN-HUALLANCA-DV. ANAMINA/EMP. PE-3N (TINGO CHICO)-NUEVAS FLORES-LLATA-ANAMINA", TRAMO I: INICIA (HUÁNUCO) KM 00+000 Y CULMINA (PUNTO UNIÓN) KM 52+920.

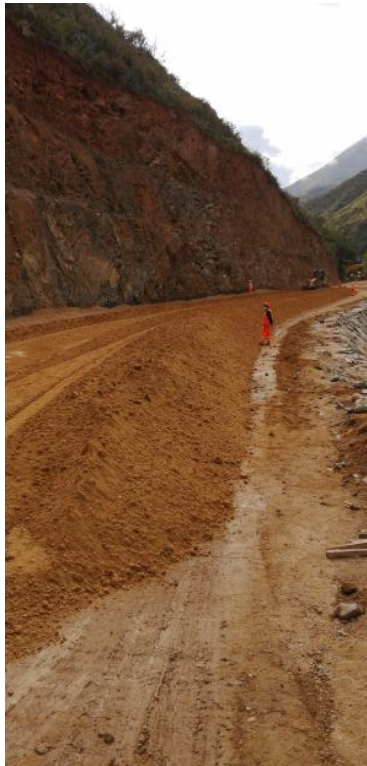
**Foto2:**

PROGRESIVA: KM 11+670 AL KM 11+750

TERRAPLEN

SE REALIZA EL COLOCADO DEL MATERIAL DE RELLENO EN TERRAPLÉN EN LAS CAPAS N°2 P.C.

SE REALIZA EL ENSAYO DE DENSIDAD DE CAMPO (DENSÍMETRO NUCLEAR) EN LAS CAPAS N°2 P.C.

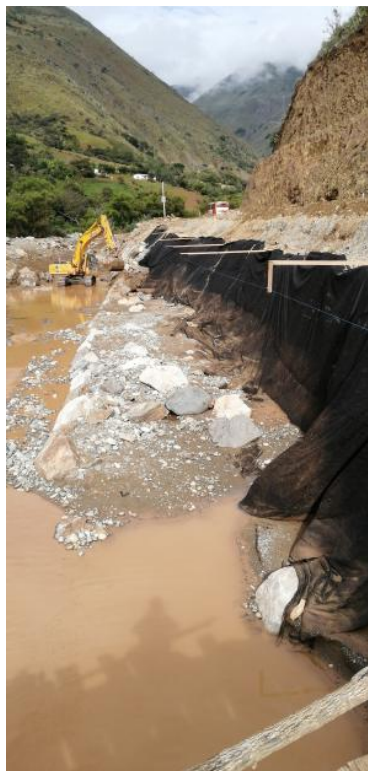
**Foto2:**

PROGRESIVA: KM 11+325 AL KM 11+400

DEFENSA RIBEREÑA

ACOPIO DE ROCAS PARA LA CONSTRUCCIÓN DE LA DEFENSA RIBEREÑA

ENROCADO PARA LA CONSTRUCCIÓN DE LA DEFENSA RIBEREÑA

COLOCACIÓN DE GEOTEXTIL PARA CONSTRUCCIÓN DE LA DEFENSA RIBEREÑA

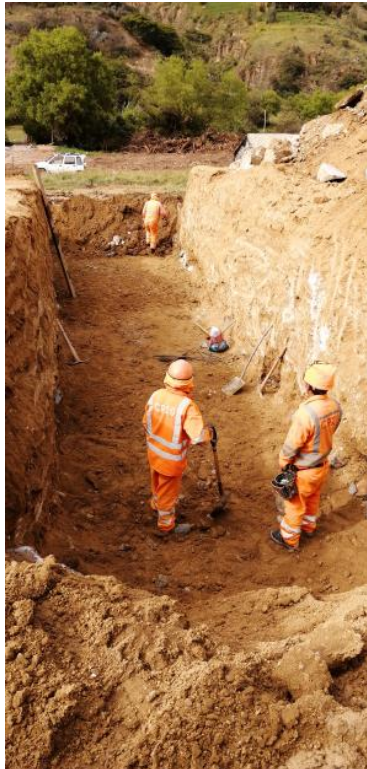
Foto2:

PROGRESIVA: KM 9+769

ALCANTARILLA - MARCO

SE VERIFICÓ LOS TRABAJOS DE EXCAVACIÓN A NIVEL DEL TERRENO DE  
FUNDACIÓNSE VERIFICÓ EL RETIRO DEL RELLENO ACUMULADO , PRODUCTO DE LA  
EXCAVACION.

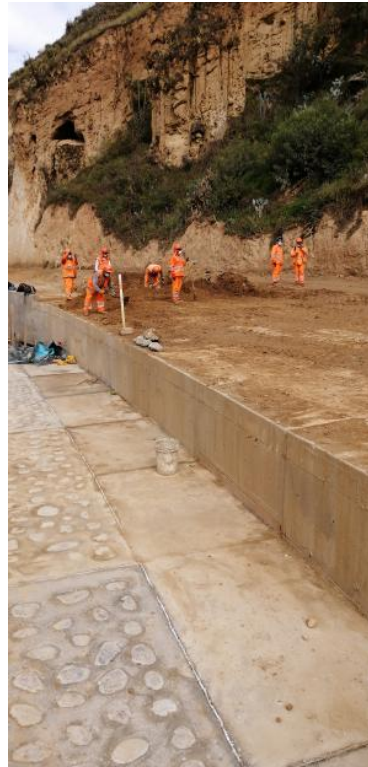
Foto2:

PROGRESIVA: KM 8+580 AL KM 8+620

BADEN

SE VERIFICA QUE SE ESTA REALIZANDO UNA ADECUADA Y COMPLETA  
LIMPIEZA DEL BADEN QUE SE ENCUENTRA UBICADO AL LADO IZQUIERDO.
