## BITACORA ELECTRÓNICA DE OBRA

Confirma Bitacora: Si  
Nro Informe: N° 097-PVN - MJQ Y - 2021  
Fecha Informe: 07-04-2021  
Nombre De La Obra: HUANUCO - HUALLANCA (T1)  
Personal Encargado: MICHAEL JESUS QUISPE YAURI.

OBRA N°127-2018-MTC/20.2 CON LA EMPRESA CONTRATISTA CR20-(CHINA RAILWAY 20 BUREAU GROUP CORPORATION) PARA LA EJECUCIÓN DE LA OBRA "MEJORAMIENTO, CONSERVACIÓN POR NIVELES DE SERVICIO Y OPERACIÓN DE CORREDOR VIAL HUÁNUCO-LA UNIÓN-HUALLANCA-DV. ANAMINA/EMP. PE-3N (TINGO CHICO)-NUEVAS FLORES-LLATA-ANAMINA", TRAMO I: INICIA (HUÁNUCO) KM 00+000 Y CULMINA (PUNTO UNIÓN) KM 52+920.

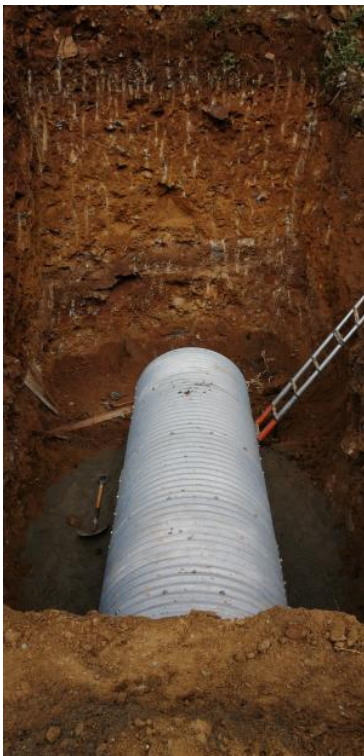
PROGRESIVA: KM 14+250

ALCANTARILLA TMC. DE 48"

SE VERIFICÓ EL COLOCADO DEL CONCRETO DE F'C=175 KG/CM2 EN LA ZAPATA DE CABEZAL LADO IZQUIERDO.

SE VERIFICÓ EL COLOCADO DEL CONCRETO DE F'C=175 KG/CM2 EN EL CABEZAL LADO DERECHO.

SE REALIZÓ EL ENSAYO DE SLUMP Y MUESTREO DE LOS TESTIGOS DEL CONCRETO.

SE REALIZA EL COLOCADO DEL MATERIAL DE RELLENO EN LAS CAPAS N°1, 2 Y 3 LADO IZQUIERDO.

SE REALIZA EL ENSAYO DE DENSIDAD DE CAMPO (DENSÍMETRO NUCLEAR) EN LAS CAPAS N°1, 2 Y 3 LADO IZQUIERDO.

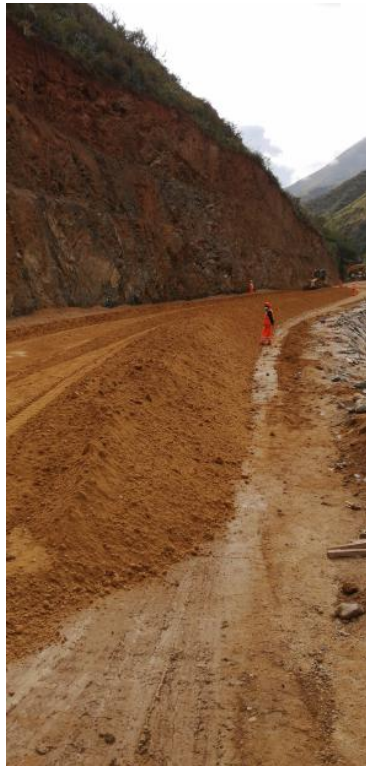
PROGRESIVA: KM 11+670 AL KM 11+750

TERRAPLEN

SE REALIZA EL COLOCADO DEL MATERIAL DE RELLENO EN TERRAPLÉN EN LAS CAPAS N°2 P.C.

SE REALIZA EL ENSAYO DE DENSIDAD DE CAMPO (DENSÍMETRO NUCLEAR) EN LAS CAPAS N°2 P.C.

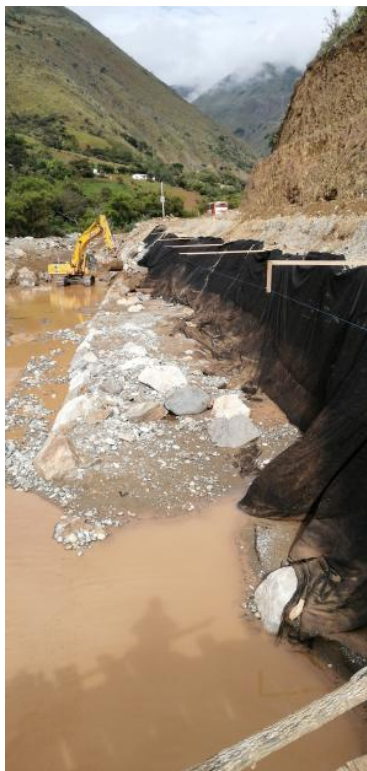
PROGRESIVA: KM 11+325 AL KM 11+400

DEFENSA RIBEREÑA

ACOPIO DE ROCAS PARA LA CONSTRUCCIÓN DE LA DEFENSA RIBEREÑA

ENROCADO PARA LA CONSTRUCCIÓN DE LA DEFENSA RIBEREÑA

COLOCACIÓN DE GEOTEXTIL PARA CONSTRUCCIÓN DE LA DEFENSA RIBEREÑA

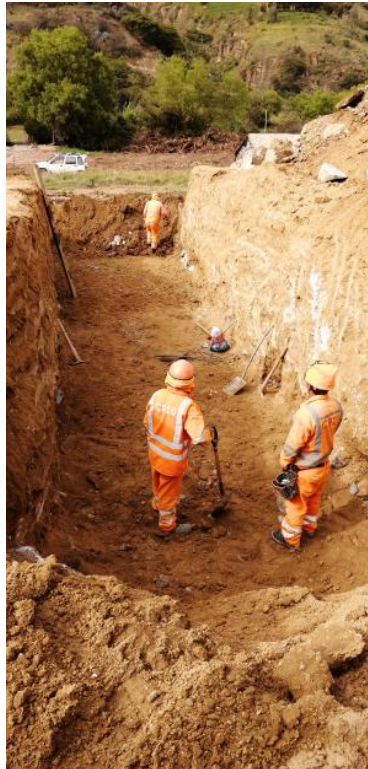
PROGRESIVA: KM 9+769

ALCANTARILLA - MARCO

SE VERIFICÓ LOS TRABAJOS DE EXCAVACIÓN A NIVEL DEL TERRENO DE  
FUNDACIÓNSE VERIFICÓ EL RETIRO DEL RELLENO ACUMULADO , PRODUCTO DE LA  
EXCAVACION.

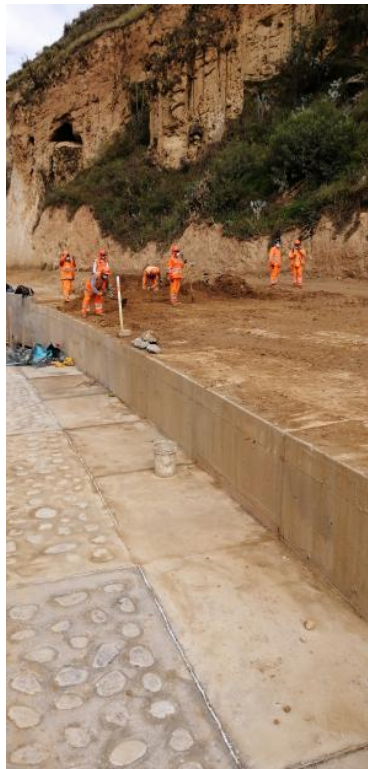
PROGRESIVA: KM 8+580 AL KM 8+620

BADEN

SE VERIFICA QUE SE ESTA REALIZANDO UNA ADECUADA Y COMPLETA  
LIMPIEZA DEL BADEN QUE SE ENCUENTRA UBICADO AL LADO IZQUIERDO.
