MINISTERIO DE TRANSPORTES Y COMUNICACIONES

BITACORA ELECTRÓNICA DE OBRA

| Confirma Bitacora: Si | Nro Informe: 72 | Fecha Informe: 26-04-2021 | Nombre De La Obra: Carretera Chuquicara-Puente Quiroz – Tauca-Cabana-Huandoval-Pallasca, Tramo: Tauca- Pallasca | Personal Encargado: NATALY SUSI CABALLON PAUCAR |

INFORME DIARIO N°72-2021-MNT. TAUCA-PALLASCA/NSCP

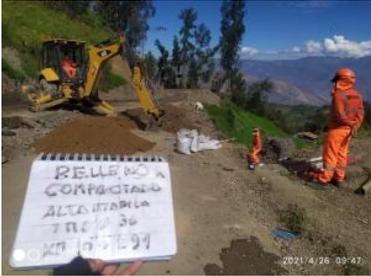
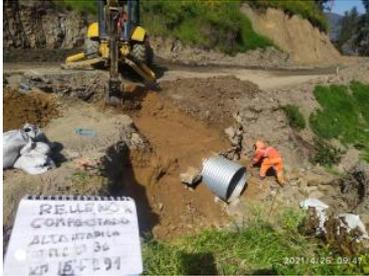
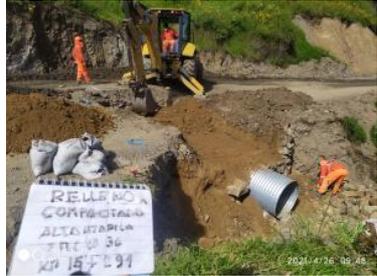
- campo; hoy 26.04.21 la alcantarilla fue retirada por un mal replanteo de nivel topográfico.
- Relleno y compactación de la alcantarilla TMC \varnothing 36" ubicado en el km 15+039.18 densidad de campo.

Actividades:
RELLENO Y COMPACTACIÓN DE LA ALCANTARILLA TMC Ø36" UBICADO EN EL KM 15+291. DENSIDAD DE CAMPO.

CDescripcion:
MO: 2 TÉCNICOS DE CONTROL DE CALIDAD (SUPERVISIÓN Y CONTRATISTA), 1 CONTROLADOR DE OBRAS DE ARTE DE LA SUPERVISIÓN, 1 OFICIAL, 1 OPERADOR, 2 PEONES, 2 VIGÍAS.
EM: 1 RETROEXCAVADORA, 2 VIBRO COMPACTADORES, 1 EQUIPO DE DENSIDAD DE CAMPO.
-LA ALCANTARILLA FUE RETIRADA POR UN MAL REPLANTEO DE NIVEL TOPOGRÁFICO.

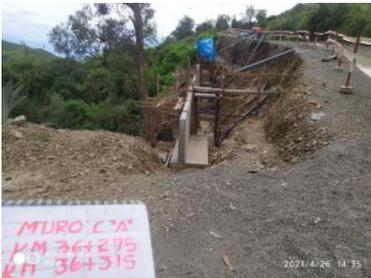
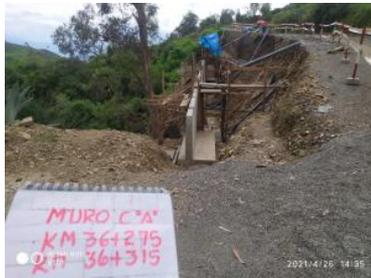
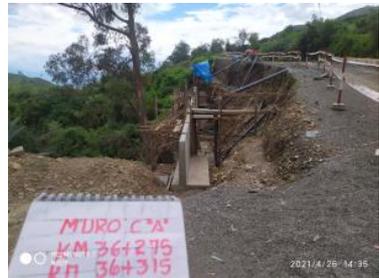
13

- Perfilado y carguío km 2+500.
 - Corte y carguío en el km 2+900.
 - Corte, carguío en el km 3+120.
- Hoy 26.04.21 se programaron actividades en el muro del km 36 y km 37, cuando se fue a constatar no se encontró actividad alguna, a consecuencia de de falta de materiales (arena, cemento); adema, se aprecia que en dos frentes (km 4+150 y km 4+500) no hay ninguna actividad, debido que a todo el personal se le puso en cuarenta ya que hay 6 casos confirmados de COVID-9; el jueves 29 de abril del presente el contratista ICC realizará un nuevo tamizaje para descartar casos COVID.

Actividades:
NO SE APRECIARON ACTIVIADES EN EL MURO DEL KM 36 Y DEL KM37

CDescripcion _____:
-PARA HOY 26.04.21 SE PROGRAMARON ACTIVIADES EN LOS MUROS DEL KM 36 (KM 36+275-36+315) Y KM 37 (KM37+269-KM37+304), PERO SE APRECIO QUE, NO SE REALIZARON NNGUNA ACTIVIDAD POR FALTA DE MATERIALES (ARENA, CEMENTEO)
