## BITACORA ELECTRÓNICA DE OBRA

| Si | 72 | 26-04-2021 | Carretera Chuquicara-Puente Quiroz – Tauca-Cabana-Huandoval-Pallasca, Tramo: Tauca- Pallasca | NATALY SUSI CABALLON PAUCAR |

INFORME DIARIO N°72-2021-MNT. TAUCA-PALLASCA/NSCP

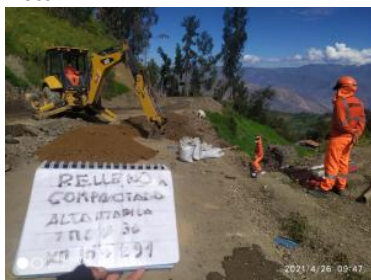
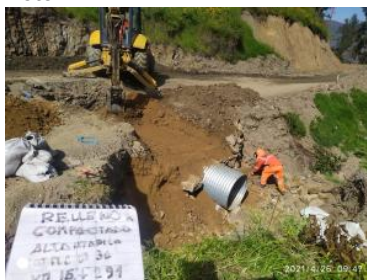
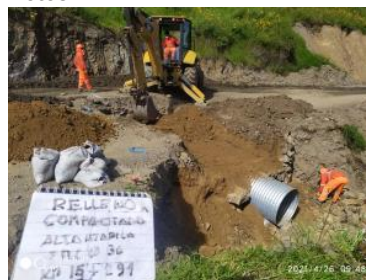
-Relleno y compactación de la alcantarilla TMC ø36" ubicado en el km 15+291. densidad de

campo; hoy 26.04.21 la alcantarilla fue retirada por un mal replanteo de nivel topográfico.

RELLENO Y COMPACTACIÓN DE LA ALCANTARILLA TMC Ø36" UBICADO EN EL  
KM 15+291.  
DENSIDAD DE CAMPO.

MO: 2 TÉCNICOS DE CONTROL DE CALIDAD (SUPERVISIÓN Y CONTRATISTA), 1  
CONTROLADOR DE OBRAS DE  
ARTE DE LA SUPERVISIÓN, 1 OFICIAL, 1 OPERADOR, 2 PEONES, 2 VIGÍAS.  
EM: 1 RETROEXCAVADORA, 2 VIBRO COMPACTADORES, 1 EQUIPO DE  
DENSIDAD DE CAMPO.-LA ALCANTARILLA FUE RETIRADA POR UN MAL REPLANTEO DE NIVEL  
TOPOGRÁFICO.

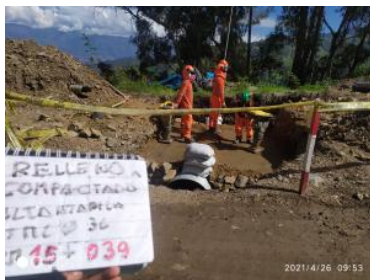
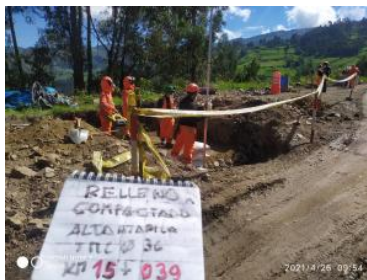
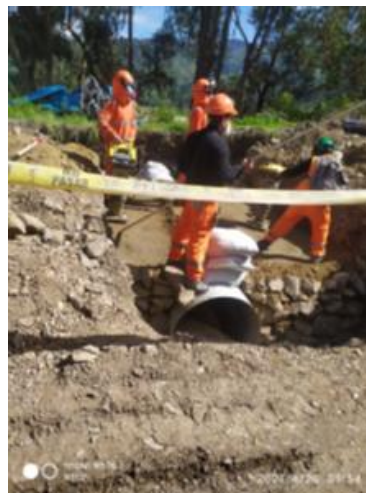
RELLENO Y COMPACTACIÓN DE LA ALCANTARILLA TMC Ø36" UBICADO EN EL  
KM 15+039.18  
DENSIDAD DE CAMPO

MO: 2 TÉCNICOS DE CONTROL DE CALIDAD (SUPERVISIÓN Y CONTRATISTA), 1  
CONTROLADOR DE OBRAS, DE ARTE DE LA SUPERVISIÓN, 1 CAPATAZ, 1  
OPERADOR, 2 PEONES, 2 VIGÍAS.  
EM: 1 RETROEXCAVADORA, 2 VIBRO COMPACTADORES, 1 EQUIPO DE  
DENSIDAD DE CAMPO.

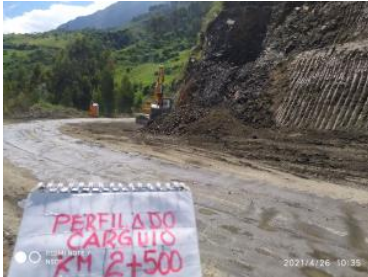
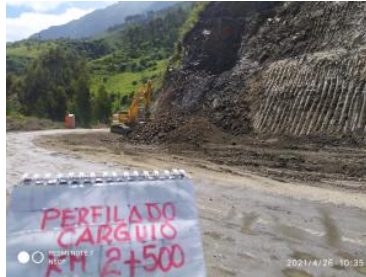
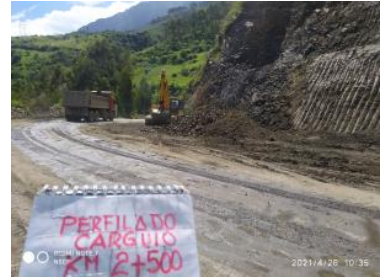
PERFILADO Y CARGUÍO KM 2+500.

MO: 1 CAPATAZ, 1 PERSONAL DE PISO, 6 OPERADORES, 2 VIGÍAS.  
EM: 1 EXCAVADORA SOBRE ORUGA, 5 VOLQUETES.  
- SUBCONTRATA "BC"

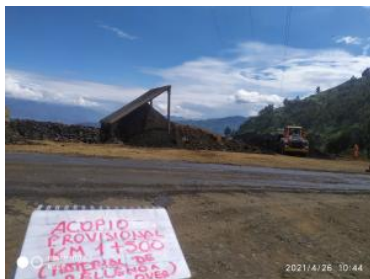
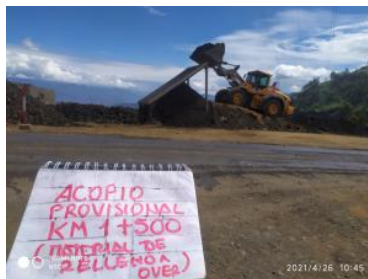
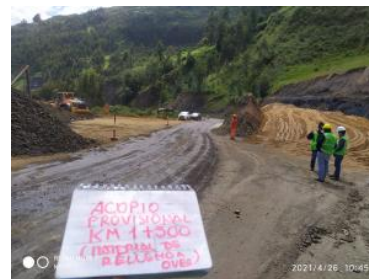
ACOPIO PROVISIONAL KM 1+500 .

-MATERIAL ACOPIADO DEL CORTE DEL KM 7+890.

-ZARANDEO PARA MATERIAL RELLENO Y OVER.

MO: 1 INGENIERO ASISTENTE DE PRODUCCIÓN, 1 TÉCNICO DE PRODUCCIÓN, 1  
CAPATAZ, 2 PERSONAL DE PISO, 5 OPERARIOS, 2 VIGÍAS.

EM: 1 CARGADOR FRONTAL, 4 VOLQUETES

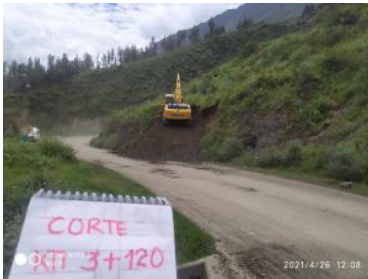
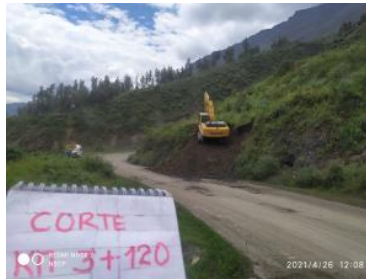
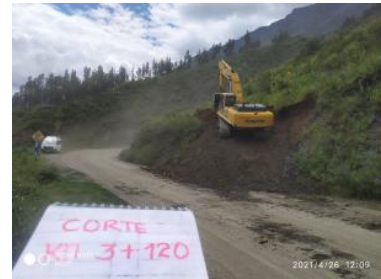
CORTE, CARGUIO EN EL KM 3+120

MO: 1 CAPATAZ, 1 PERSONAL DE PISO, 2 VIGÍAS, 6 OPERADORES.  
EM: 1 EXCAVADORA SOBRE ORUGA, 5 VOLQUETES  
- SUBCONTRATA "BC"

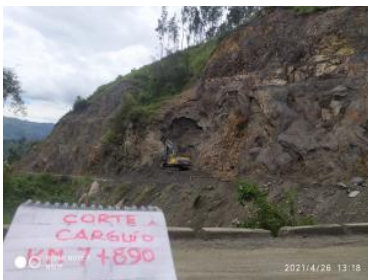
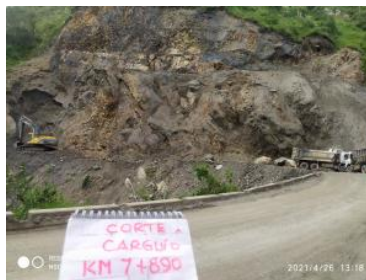
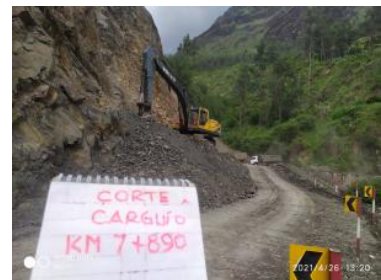
CORTE Y CARGUÍO EN EL KM 7+890

MO: 1 OFICIAL, 1 PERSONAL DE PISO, 5 OPERADORES, 2 VIGÍAS.  
EM: 1 EXCAVADORA SOBRE ORUGA, 4 VOLQUETES.

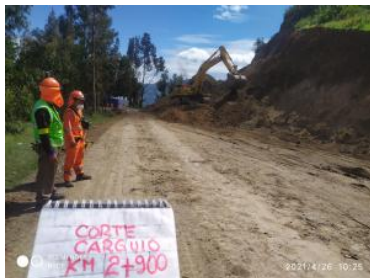
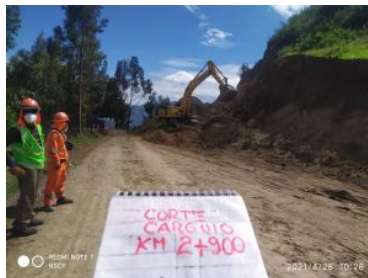
CORTE Y CARGUÍO EN EL KM 2+900.

MO: 1 CAPATAZ, 1 PERSONAL DE PISO, 1 OPERADOR.  
EM: 1 EXCAVADORA SOBRE ORUGA, 4 VOLQUETES.  
-SUB CONTRATA "BC"

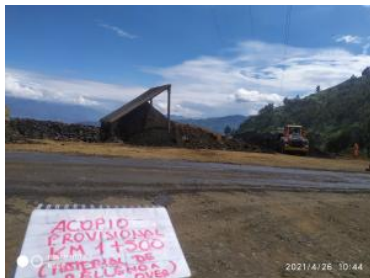
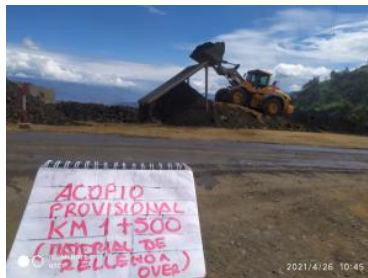
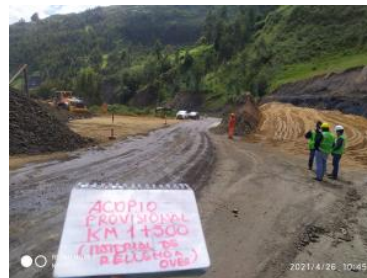
ACOPIO PROVISIONAL KM 1+500  
ZARANDEO MATERIAL RELLENO Y OVER

MO: 1 INGENIERO ASISTENTE DE PRODUCCIÓN, 1 TÉCNICO DE PRODUCCIÓN, 1  
CAPATAZ, 2 PERSONAL DE PISO, 5 OPERARIOS, 2 VIGÍAS.

EM: 1 CARGADOR FRONTAL, 4 VOLQUETES

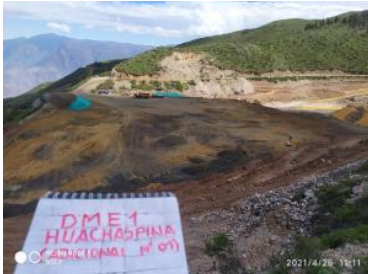
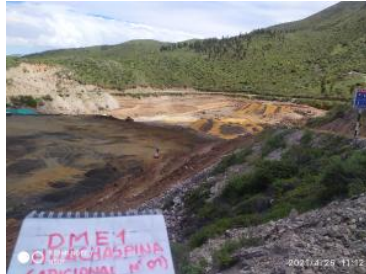
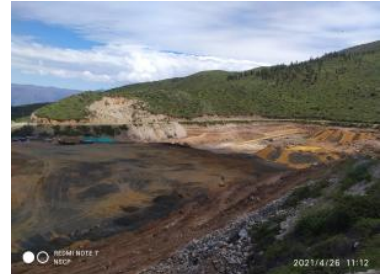
EXTENDIDO DE MATERIAL CORTADO, CONFORMACIÓN DE PLATAFORMA Y HABILITACIÓN DE ACCESOS EN DME1 HUACHASPINA APROBADA EN EL ADICIONAL N° 01) UBICADO A -6.7 KM DEL INICIO DEL TRAMO.

MO:1 CAPATAZ, 2 CONTROLADORES, 14 OPERADORES, 4 VIGÍAS.  
EM: 1 TRACTOR SOBRE ORUGA, 13 VOLQUETES, 2 LUMINARIAS.

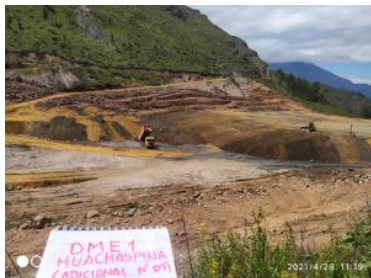
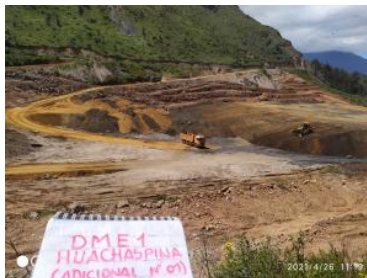
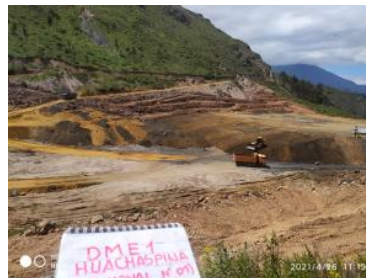
EXTENDIDO DE MATERIAL CORTADO, CONFORMACIÓN DE PLATAFORMA Y HABILITACIÓN DE ACCESOS EN DME1 HUACHASPINA APROBADA EN EL ADICIONAL N° 01) UBICADO A -6.7 KM DEL INICIO DEL TRAMO.

MO:1 CAPATAZ, 2 CONTROLADORES, 14 OPERADORES, 4 VIGÍAS.  
EM: 1 TRACTOR SOBRE ORUGA, 13 VOLQUETES, 2 LUMINARIAS.

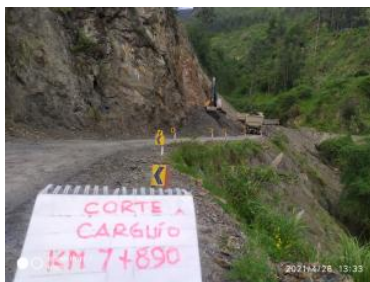
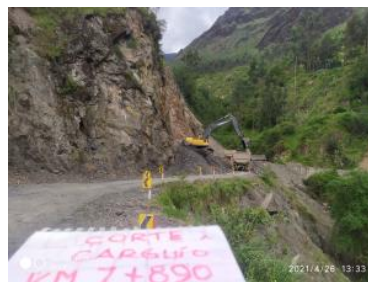
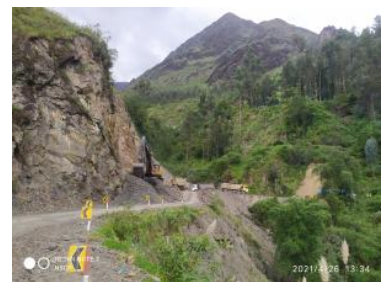
CORTE Y CARGUÍO EN EL KM 7+890

MO: 1 OFICIAL, 1 PERSONAL DE PISO, 5 OPERADORES, 2 VIGÍAS.  
EM: 1 EXCAVADORA SOBRE ORUGA, 4 VOLQUETES.

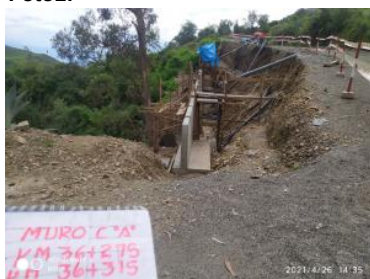
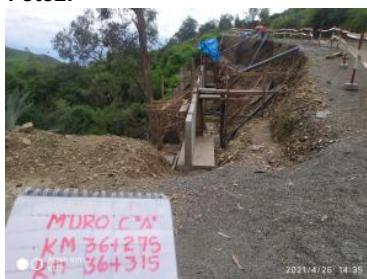
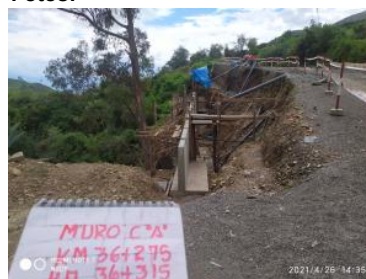
- Hoy 26.04.21 se programaron actividades en el muro del km 36 y km 37, cuando se fue a constatar no se encontró actividad alguna, a consecuencia de falta de materiales (arena, cemento); además, se aprecia que en dos frentes (km 4+150 y km 4+500) no hay ninguna actividad, debido que a todo el personal se le puso en cuarenta ya que hay 6 casos confirmados de COVID-9; el jueves 29 de abril del presente el contratista ICC realizará un nuevo tamizaje para descartar casos COVID.

NO SE APRECIARON ACTIVIDADES EN EL MURO DEL KM 36 Y DEL KM37

-PARA HOY 26.04.21 SE PROGRAMARON ACTIVIDADES EN LOS MUROS DEL KM 36 (KM 36+275-36+315) Y KM 37 (KM37+269-KM37+304), PERO SE APRECIO QUE, NO SE REALIZARON NINGUNA ACTIVIDAD POR FALTA DE MATERIALES (ARENA, CEMENTO)

- Se recomienda al "Consortio ICC" mejorar la logística en toda la obra y asimismo recomienda incrementar frentes de obras de arte (culminar con las obras de arte ya ejecutadas), voladura de roca y frentes de cortes y continuar con la programación para no generar demoras innecesarias.

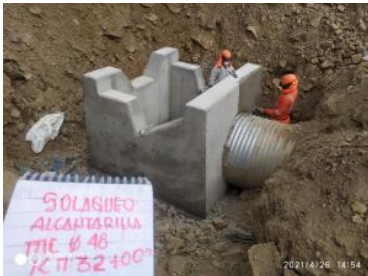
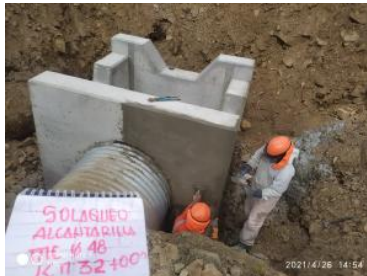
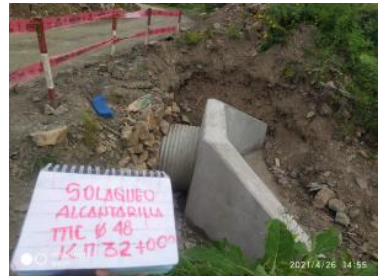
SOLAQUEADO DE CAJA DE ENTRADA Y CABEZAL DE SALIDA DE ALCANTARILLA  
TMC Ø 48" UBICADA EN EL KM 32+000.

MO: 1 OPERARIO, 1 PEÓN  
HERRAMIENTAS MANUALES

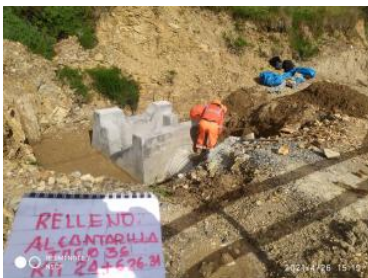
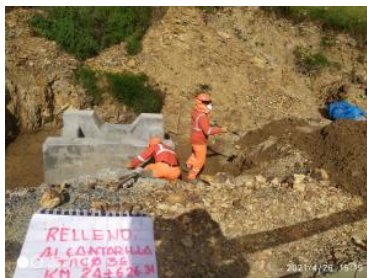
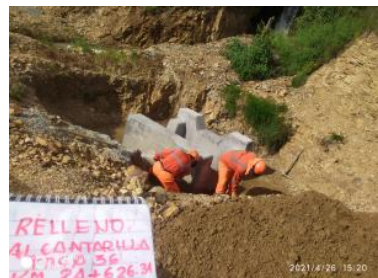
RELLENO DE ALCANTARILLA TMC Ø 36" UBICADA EN EL KM 24+626.34.

MO: 2 PEONES, 2 VIBROCOMPACTADORES.  
HERRAMIENTAS MANUALES

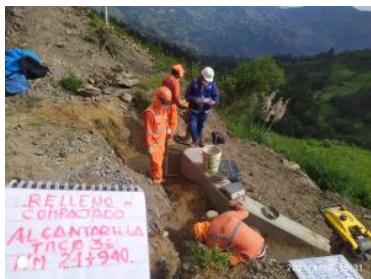
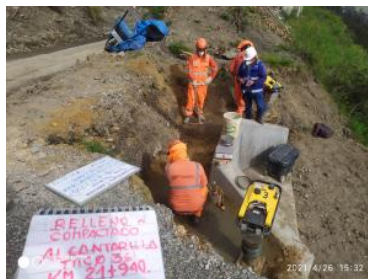
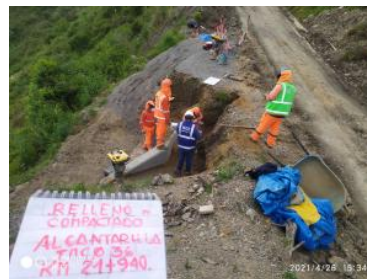
RELLENO Y COMPACTACIÓN EN ALCANTARILLA TMC Ø 36" UBICADO EN EL KM 21+940.

MO: 1 TÉCNICOS DE SUELOS DEL CONTRATISTA, 1 AUXILIAR DE SUELOS DE SUPERVISIÓN, 1 OPERARIO, 2 PEONES, 1 OPERADOR, 2 VIGÍAS.

EM: 2 VIBROCOMPACTADORES, 1 MINICARGADOR (BOBCAT)  
HERRAMIENTAS MANUALES.**Foto1:**

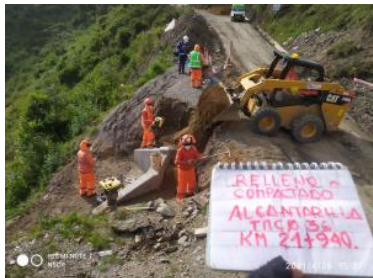
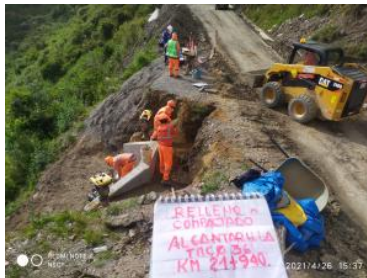
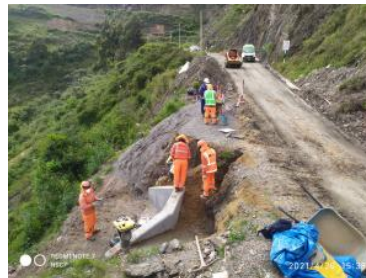
RELLENO Y COMPACTACIÓN EN ALCANTARILLA TMC Ø 36" UBICADO EN EL KM 21+940.

MO: 1 TÉCNICOS DE SUELOS DEL CONTRATISTA, 1 AUXILIAR DE SUELOS DE SUPERVISIÓN, 1 OPERARIO, 2 PEONES, 1 OPERADOR, 2 VIGÍAS.

EM: 2 VIBROCOMPACTADORES, 1 MINICARGADOR (BOBCAT)  
HERRAMIENTAS MANUALES.
