# BITACORA ELECTRÓNICA DE OBRA

<b>Confirma Bitacora:</b> Si	<b>Nro Informe:</b> 119	<b>Fecha Informe:</b> 26-04-2021	<b>Nombre De La Obra:</b> Corredor vial Lima-Canta-Huayllay-Dv. Cochamarca-Emp. PE 3N Obras de Rehabilitación y Mejoramiento	<b>Personal Encargado:</b> M A N U E L J A V I E R FLORENCIO RADO
---------------------------------	----------------------------	-------------------------------------	---	--

SALDO DE OBRA INICIAL (OI): TRAMO 2: CANTA – HUAYLLAY DEL MEJORAMIENTO, REHABILITACIÓN Y CONSERVACIÓN POR NIVELES DE SERVICIO Y OPERACIÓN DEL CORREDOR VIAL, LIMA – CANTA – HUAYLLAY – DV. COCHAMARCA – EMP. PE 3N  
CONTRATISTA: CHINA ROAD AND BRIDGE CORPORATION SUCURSAL PERU (CONTRATO N° 103-2019-MTC/20)  
SUPERVISOR: CONSORCIO CESEL - CAL Y MAYOR (CONTRATO DE CONSULTORIA DE OBRA N° 077-2014-MTC/20)

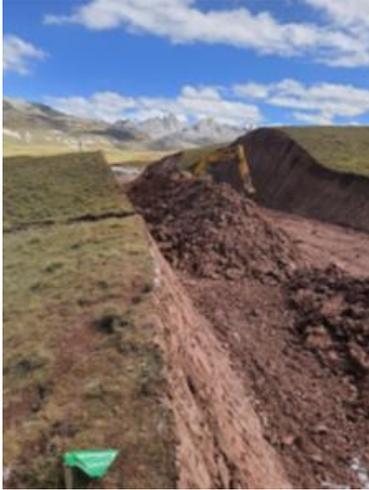
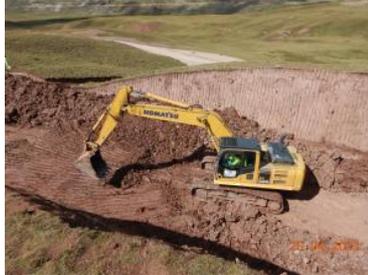
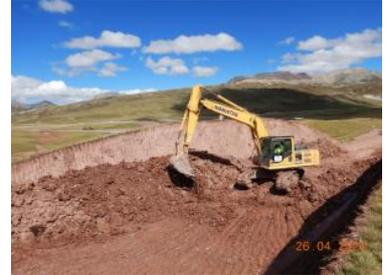
1

**Actividades:**  
OBRA INICIAL (OI): TRAMO 2: CANTA - HUAYLLAY  
SECTOR ENTRE LAS PROGRESIVAS DEL KM 59+100  
EXCAVACIÓN DE MATERIAL SUELTO

**CDescripcion** \_\_\_\_\_:  
SE CONSTATÓ LA EJECUCIÓN DE TRABAJOS Y ACTIVIDADES DE EXCAVACIÓN DE MATERIAL SUELTO ENTRE LAS PROGRESIVAS DEL KM 59+100, CON LA PARTICIPACION DE UN TRABAJADOR, UN ENCARGADO, UNA EXCAVADORA CON SU OPERADOR.

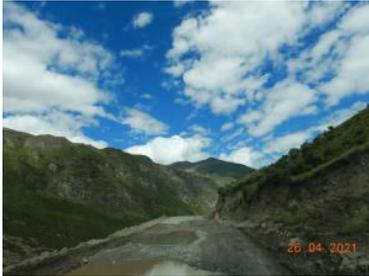
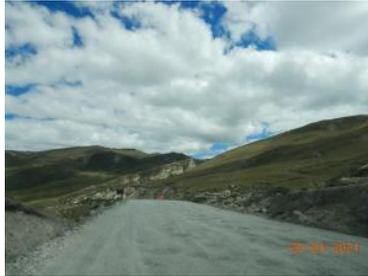
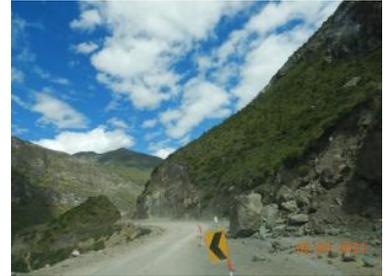
2

**Actividades:**  
OBRA INICIAL (OI): TRAMO 2: CANTA - HUAYLLAY  
SECTOR ENTRE LAS PROGRESIVAS DEL KM 25+000 AL KM 35+000

SE RECOMIENDA A LA ADMINISTRACIÓN DEL CONTRATO DE OBRA DAR PRIORIDAD AL TRAMITE DE LA ADVERTENCIA ANTICIPADA N° 02 RELACIONADA A LAS ALTERNATIVAS PROPUESTAS TANTO DE LA SUPERVISIÓN COMO LA DEL CONTRATISTA PARA EL TRATAMIENTO DE LA BASE IMPRIMADA YA EXISTENTE DEL TRAMO DEL KM 25+000 AL KM 35+000, DADO QUE A LA FECHA SE MANTIENE EL DETERIORO POR SU ANTIGÜEDAD Y AFECTACIÓN DE LAS LLUVIAS, GENERANDO UN RIESGO DE ACCIDENTES PARA EL TRANSITO VEHICULAR. ASIMISMO TENER EN CUENTA SOLICITAR A LA SUPERVISIÓN Y CONTRATISTA SU ESTADO SITUACIONAL POR EL RIESGO DE DERRUMBES Y CAIDAS DE ROCAS.

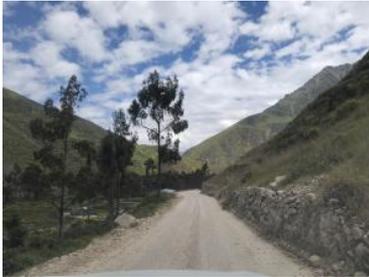
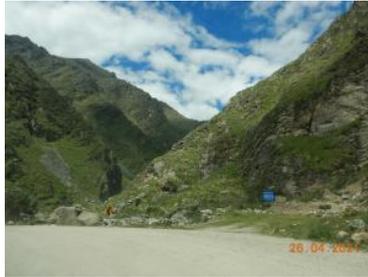
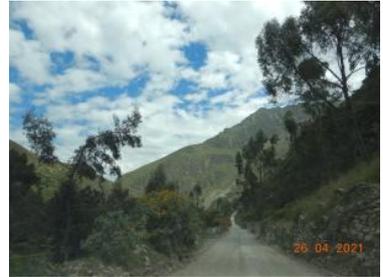
3

**Actividades:**  
OBRA INICIAL (OI): TRAMO 2: CANTA - HUAYLLAY  
SECTOR ENTRE LAS PROGRESIVAS DEL KM 21+000 AL KM 25+000

**CDescripcion** \_\_\_\_\_:  
SE RECOMIENDA A LA ADMINISTRACIÓN DEL CONTRATO DE OBRA REITERAR A LA DIRECCIÓN DE DERECHO DE VIA EL ESTADO SITUACIONAL DE LA AUTORIZACIÓN POR EL ASUNTO DE ARQUEOLOGIA PARA INICIAR LOS TRABAJOS PROGRAMADOS DE LA EJECUCIÓN DE OBRA SEGÚN EXPEDIENTE TECNICO EN EL SECTOR APROXIMADAMENTE ENTRE LAS PROGRESIVAS DEL KM 21+000 AL KM 25+000.

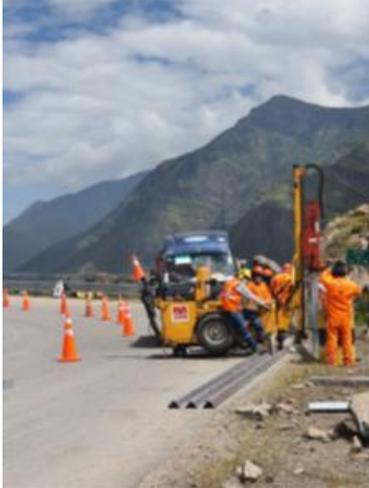
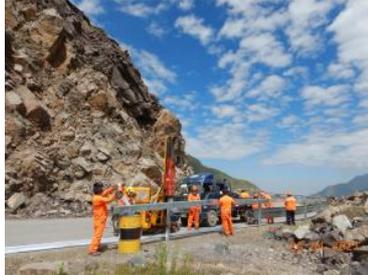
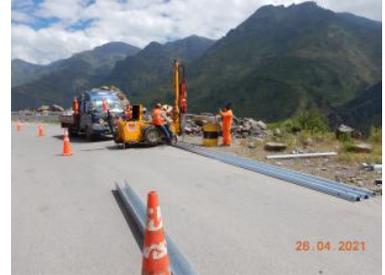
4

**Actividades:**  
OBRA INICIAL (OI): TRAMO 2: CANTA - HUAYLLAY  
SECTOR ENTRE LAS PROGRESIVAS DEL KM 13+180  
BARRERA DE SEGURIDAD BORDE LATERAL (Hincado)

**CDescripcion** \_\_\_\_\_:  
SE CONSTATÓ QUE SE REALIZAN TRABAJOS Y ACTIVIDADES DE BARRERA DE SEGURIDAD BORDE LATERAL (HINCADO) ENTRE LAS PROGRESIVAS DEL KM 13+180 CON UN EQUIPO PARA HINCADO CON SU OPERADOR, SEIS TRABAJADORES Y DOS VIGIAS.

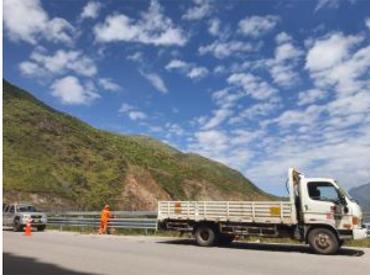
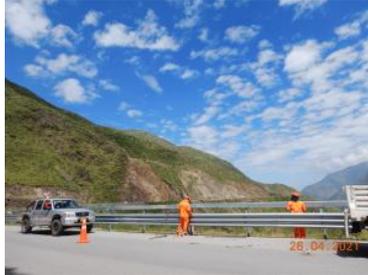
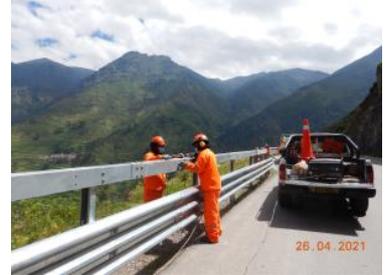
5

**Actividades:**  
OBRA INICIAL (OI): TRAMO 2: CANTA - HUAYLLAY  
SECTOR ENTRE LAS PROGRESIVAS DEL KM 12+580  
BARRERA DE SEGURIDAD BORDE LATERAL (Hincado)

**CDescripcion** \_\_\_\_\_:  
SE CONSTATÓ QUE SE REALIZAN TRABAJOS Y ACTIVIDADES DE BARRERA DE SEGURIDAD BORDE LATERAL (HINCADO) ENTRE LAS PROGRESIVAS DEL KM 12+580 CON CINCO TRABAJADORES, HERRAMIENTAS Y MATERIALES Y DOS VIGIAS.

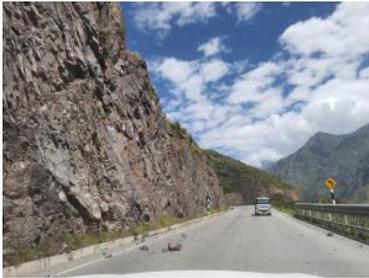
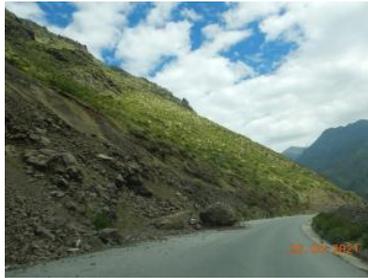
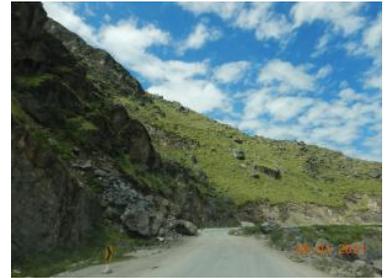
6

**Actividades:**  
OBRA INICIAL (OI): TRAMO 2: CANTA - HUAYLLAY  
SECTOR ENTRE LAS PROGRESIVAS DEL KM 0+000 AL KM 20+000  
RIESGO DE CAIDAS DE ROCAS Y DERRUMBES

SE RECOMIENDA A LA ADMINISTRACIÓN DE CONTRATO DE OBRA, SOLICITAR TANTO A LA EMPRESA CONTRATISTA COMO A LA EMPRESA SUPERVISORA INFORMAR EL ESTADO SITUACIONAL DEL TRAMO DEL KM 0+000 AL KM 20+000 POR LA NECESIDAD DE MANTENER LA SEGURIDAD VIAL Y LA DURABILIDAD DE LA INFRAESTRUCTURA YA EXISTENTE (CUNETAS, CARPETA ASFALTICA), DADO QUE SE VIENEN GENERANDO DERRUMBES CON EL RIESGO DE CAIDAS DE ROCAS EN VARIOS SECTORES DEL TRAMO DEL KM 0+000 AL KM 20+000.

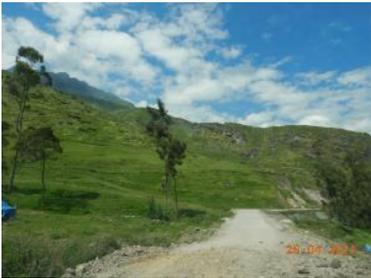
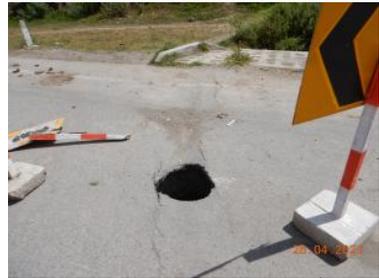
7

**Actividades:**  
OBRA INICIAL (OI): TRAMO 2: CANTA - HUAYLLAY  
SECTOR ENTRE LAS PROGRESIVAS DEL KM 0+000 AL KM 20+000  
TRABAJOS REALIZADOS POR EL ANTERIOR CONTRATISTA

**CDescripcion** \_\_\_\_\_ :  
SE RECOMIENDA A LA ENTIDAD SOLICITAR CON PRIORIDAD TANTO A LA SUPERVISIÓN DE OBRA Y A LA EMPRESA CONTRATISTA CRBC PARA LA EVALUACIÓN DE PUNTOS CRITICOS DEL TRAMO DEL KM 0+000 AL KM 20+000 POR LA NECESIDAD DE MANTENER LA SEGURIDAD VIAL SOBRE LA INFRAESTRUCTURA YA EXISTENTE Y MANTENER LA TRANSITABILIDAD DE LA VIA, DADO QUE SE VIENEN GENERANDO DETERIOROS DE LA PLATAFORMA DE CARPETA ASFALTICA POR LAS SUPUESTAS FALLAS GEOLOGICAS EN VARIOS SECTORES DEL TRAMO DEL KM 0+000 AL KM 20+000, TRABAJOS EJECUTADOS POR EL ANTERIOR CONTRATISTA CONSORCIO VIAL HUAYLLAY EN SU PERIODO DE CONTRATO DEL 2015 – 2017.
