BITACORA ELECTRÓNICA DE OBRA

Confirma Bitacora: Si
Nro Informe: 73
Fecha Informe: 27-04-2021
Nombre De La Obra: Carretera Chuquicara-Puente Quiroz – Tauca-Cabana-Huandoval-Pallasca, Tramo: Tauca- Pallasca
Personal Encargado: NATALY SUSI CABALLON PAUCAR

Asunto:
INFORME DIARIO N°73-2021-MNT. TAUCA-PALLASCA/NSCP

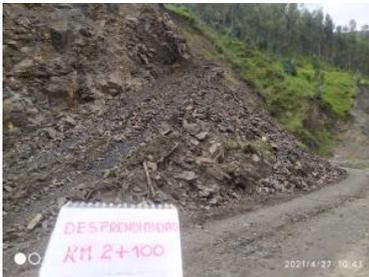
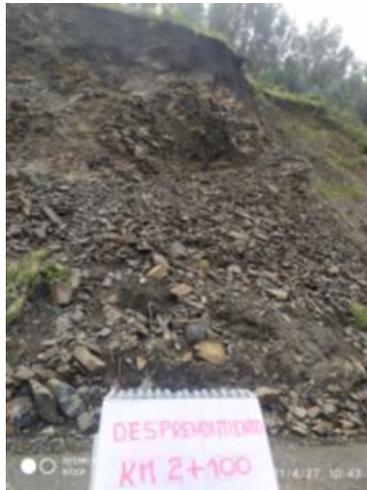
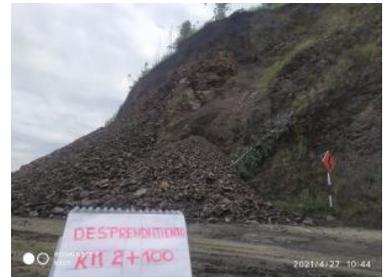
DESPRENDIMIENTO DE TALUD EN EL KM 2+100.

-Se apreció un accidente en el km 6+420, coche de dos unidades lineales, ocurrió a horas 7:45 am aproximadamente a consecuencia de la mala maniobra de los conductores. Además, se apreció en el km 2+100 hubo un desprendimiento de talud, el cual no ocasionó ningún daño material y/o humano.

- OCURRIDO A HORAS DE LAS 7:45AM.
- SIN DAÑOS MATERIALES Y/O HUMANOS.

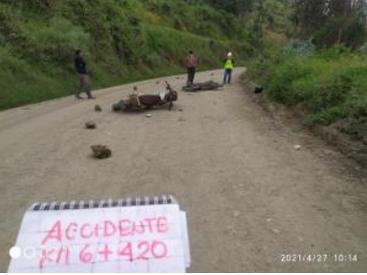
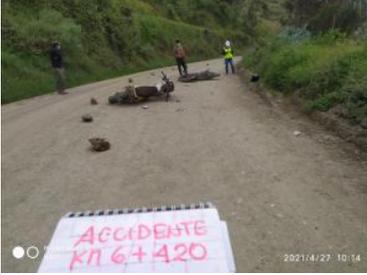
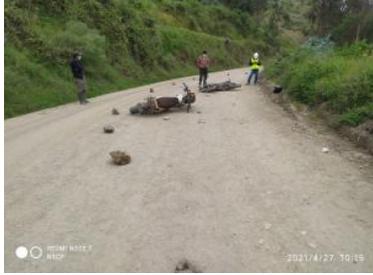
Actividades:
ACCIDENTE EN EL KM 6+420

CDescripcion_____:
-COCHE DE DOS UNIDADES LINEALES, OCURRIÓ A HORAS 7:45 AM APROXIMADAMENTE A CONSECUENCIA DE LA MALA MANIOBRA DE LOS CONDUCTORES.
- LOS DOS CONDUCTORES FUERON EVACUADOS AL CENTRO DE SASUD DE TAUCA.

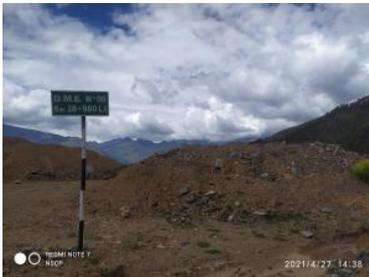
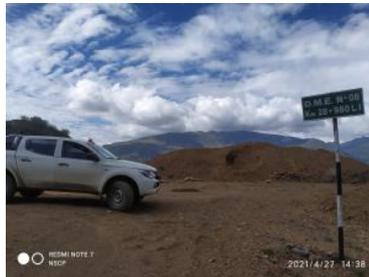
Actividades:
 DME N° 8 UBICADO EN EL KM 28+980.

CDescripcion _____ :
 -SE APRECIA QUE EL ÁREA TOTAL DEL DME YA SE UTILIZO PARA LA DISPOSICIÓN DE MATERIAL CORTADO.

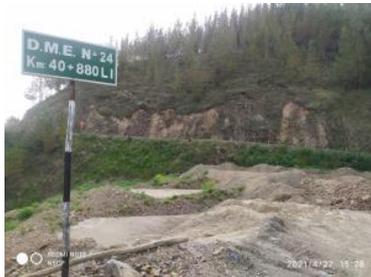
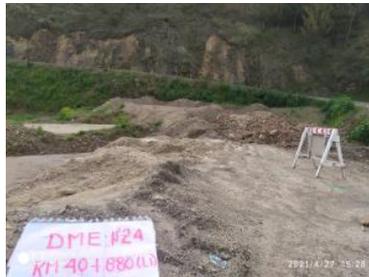
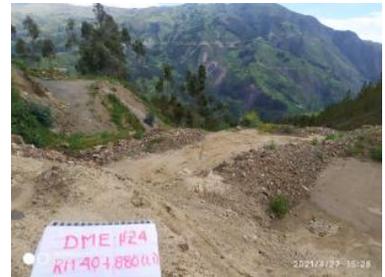
Actividades:
 DME N° 24 UBICADO EN EL KM 40+880.

CDescripcion_____:
 -SE APRECIA QUE EL ÁREA TOTAL DEL DME YA SE UTILIZO PARA LA DISPOSICIÓN DE MATERIAL CORTADO.

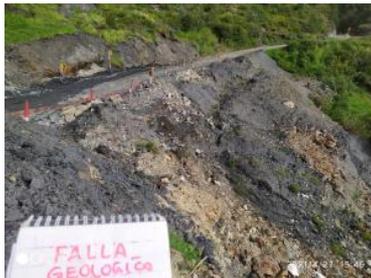
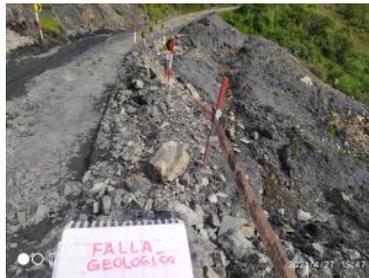
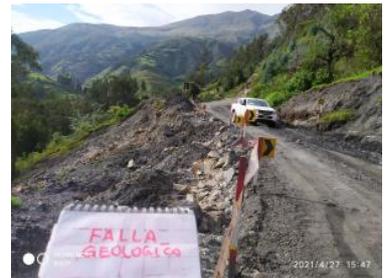
Actividades:
 ASENTAMIENTO EN TRAMO DE FALLA GEOLÓGICA KM 34+580 - KM34+610.

- Asiento N°564 (del contratista), con fecha 24/04/2021; Consulta de procedimiento para pago de partida Derrumbes.
- Asiento N°566 (del contratista), con fecha 24/04/2021; Sectores inestables de riesgo Alto del Km 9+560 al Km 9+660 y del km 34+530 al km 34+830.

CDescripcion_____:
 -ZONA INESTABLE.
 -SE APRECIA INCREMENTO DE GRIETAS AL LADO LATERAL IZQUIERDO DE LA PLATAFORMA DE LA VÍA.
