## BITACORA ELECTRÓNICA DE OBRA

<b>Confirma Bitacora:</b> Si	<b>Nro Informe:</b> 050	<b>Fecha Informe:</b> 27-04-2021	<b>Nombre De La Obra:</b> Carretera Oyon- Ambo, Tramo II: Dv. Cerro de Pasco- Dv. Chacayan	<b>Personal Encargado:</b> BORIS WALTER AYLLÓN CARCELÉN
---------------------------------	----------------------------	-------------------------------------	---	---

OBRA: MEJORAMIENTO DE LA CARRETERA OYON - AMBO TRAMO 2 DESVIO CERRO DE PASCO DESVIO CHACAYAN

TRAMO 2 progresiva km. 181+000 a la progresiva km. 230+000

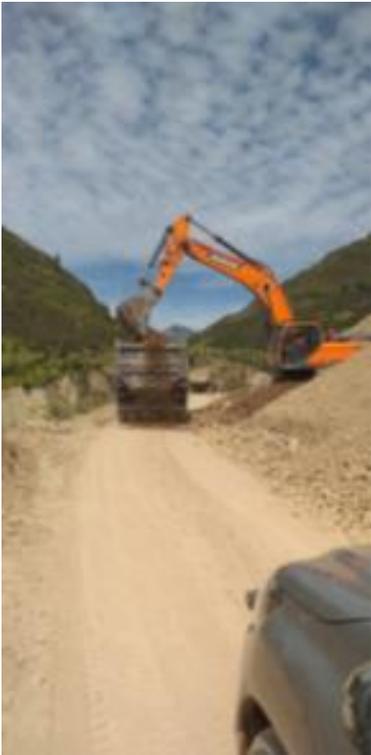
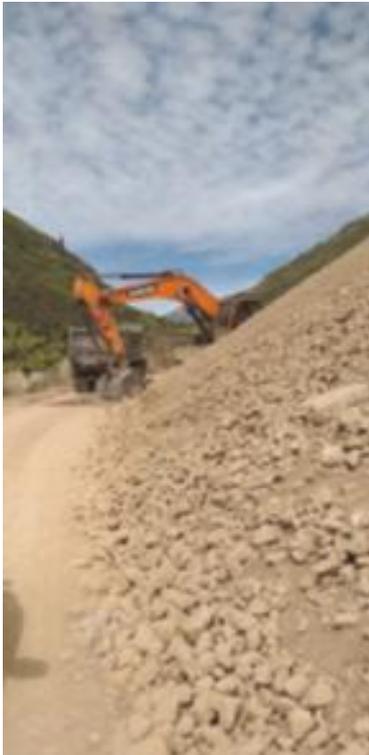
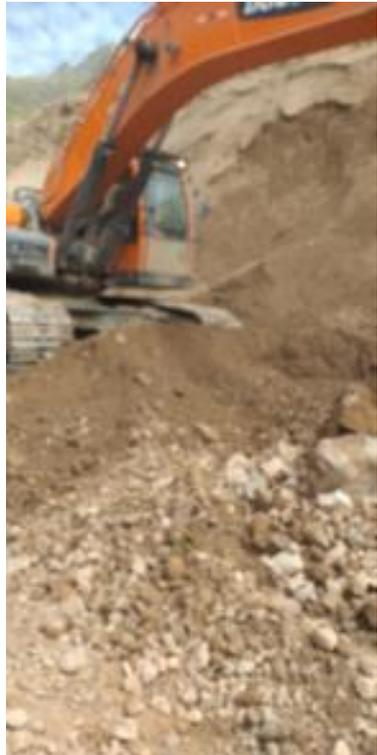
**Actividades:**  
PROGRESIVA KM. 201+920  
200.0 MOVIMIENTOS DE TIERRAS  
205.A EXCAVACION EN EXPLANACIONES EN MATERIAL COMUN:

**CDescripcion\_\_\_\_\_:**  
En la progresiva KM. 202+920 se realiza la excavación en explanaciones en material común , Se utiliza una excavadora de oruga. trabajan: 1 capataz, 1 operador, 2 obreros, 1 especialista de Seguridad, 2 vigías.

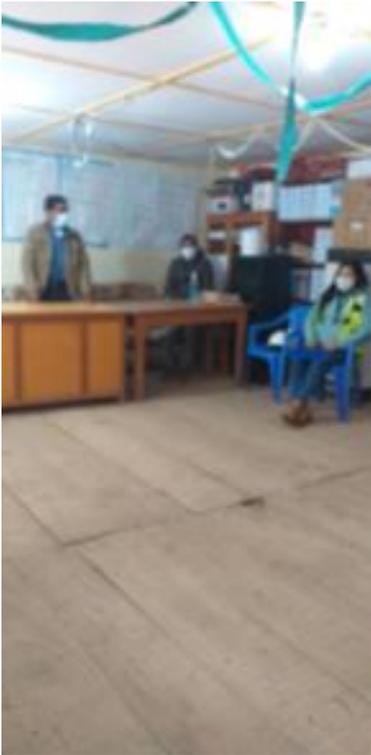
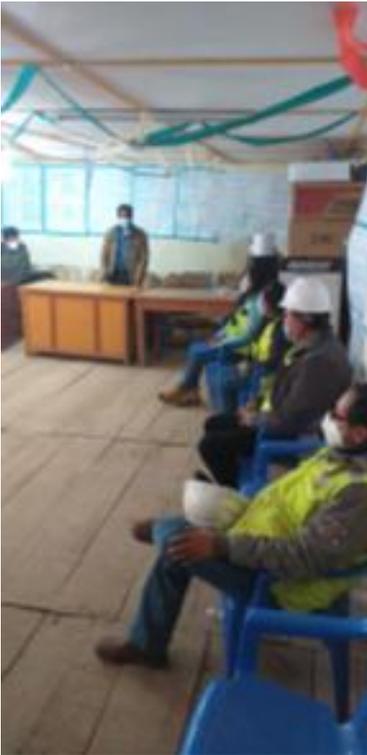
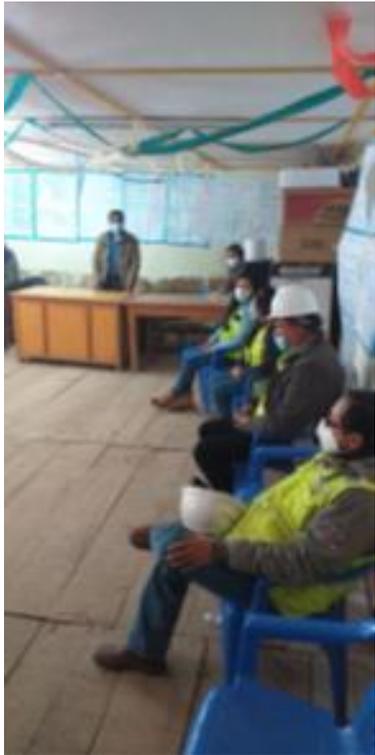
**Actividades:**  
PROGRESIVA KM. 201+000  
VISITA DE MONITOREO AL SECTOR RABI : REUNION ENTRE REPRESENTANTES DE LA COMUNIDAD DE RABI CON LA SUPERVISION

**CDescripcion** \_\_\_\_\_:  
En la progresiva Km. 201+000 se encuentra la casa comunal del Sector Rabi donde se realiza reunión entre la Supervisión y representantes de la Comunidad de Sector Rabi , donde se negocia el caso de ampliación de extracción de material de la Cantera LLicllao, donde la comunidad exige el pago de extracción del material por M3 a un costo de S/. 5.00 soles por M3 el cual la Supervisión le pide a la comunidad que reconsideren el costo solicitado puesto que sobrepasan los costos estimados por la Supervisión y PROVIAS NACIONAL.

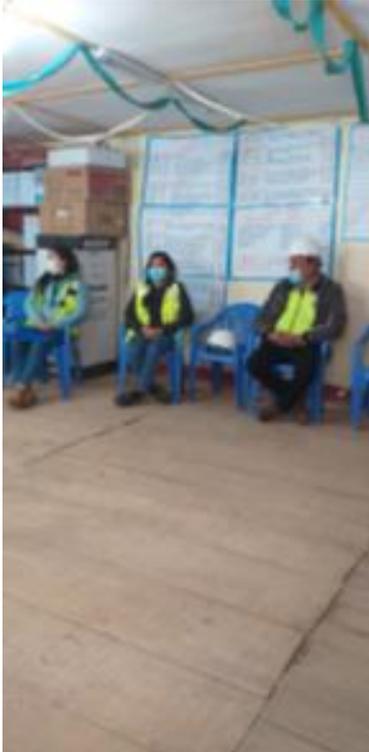
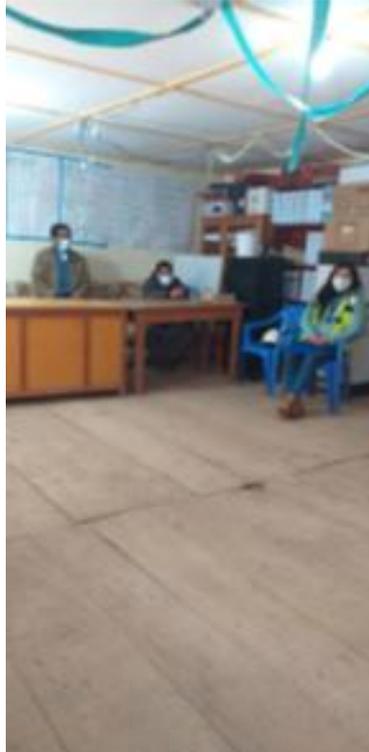
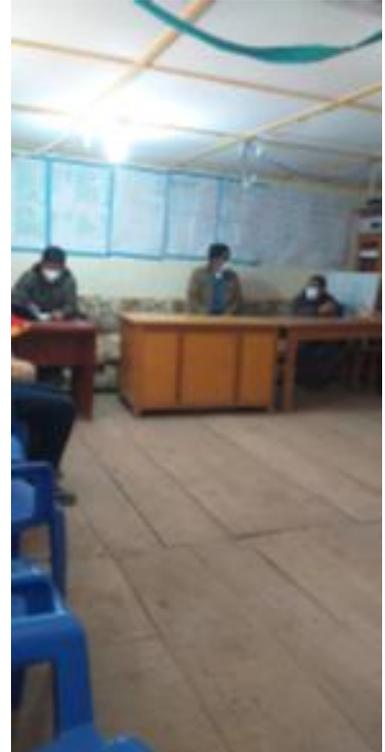
VISITA DE MONITOREO AL SECTOR RABI : REUNION ENTRE REPRESENTANTES DE LA COMUNIDAD DE RABI CON LA SUPERVISION

En la progresiva Km. 201+000 se encuentra la casa comunal del Sector Rabi donde se realiza reunión entre la Supervisión y representantes de la Comunidad de Sector Rabi , donde se ponen de acuerdo el costo de extracción de material de la Cantera LLicllao, donde la comunidad exige el pago de extracción del material por M3 a un costo de S/ 5.00 soles por M3 el cual la Supervisión representado por el jefe de Supervisión: Ing. Jorge Jaeger y los especialistas Ambientales, Karina Arias y su asistente, la Ing. Yajandra Alberto Mendoza y el Técnico especialista de liberación de Predios, Ing. Isaias Palomino palomino le piden a la comunidad que reconsideren el costo solicitado puesto que sobrepasan los costos estimados por la Supervisión y PROVIAS NACIONAL. Se acordó que la Supervisión realizará una contraoferta, para que la Comunidad de Rabi se reunan, discutan y propongan un nuevo costo de extracción de material de la Cantera LLicllao.

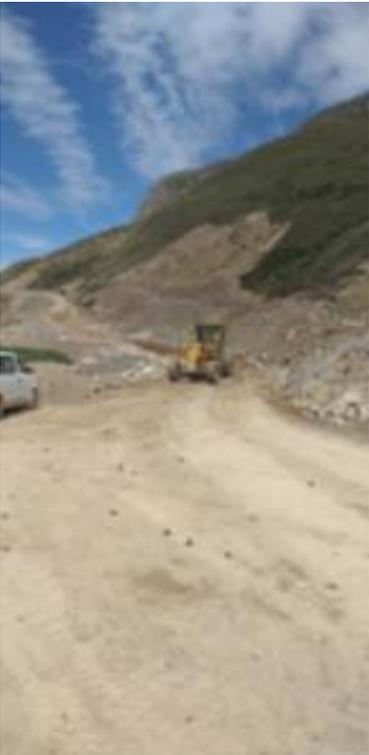
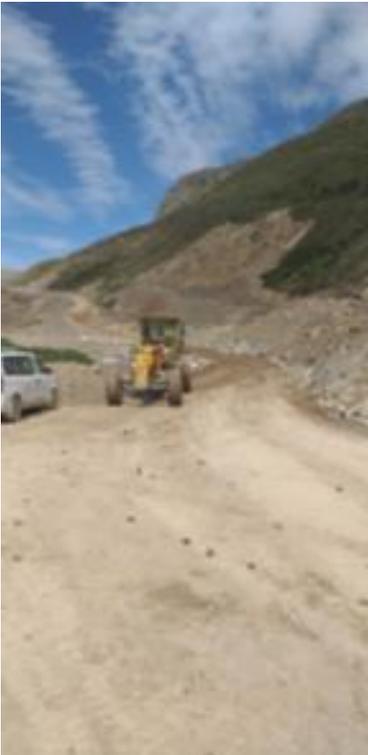
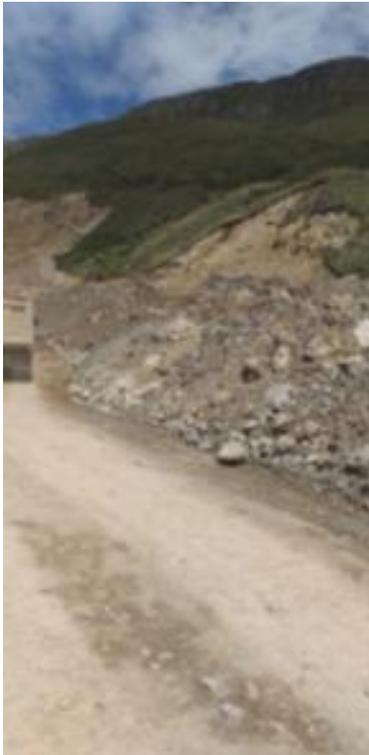
**Actividades:**  
PROGRESIVA KM. 190+200  
100.0 TRABAJOS PRELIMINARES  
103.A MANTENIMIENTO DE TRANSITO Y SEGURIDAD VIAL

**CDescripcion\_\_\_\_\_:**  
En la progresiva Km. 190+200 se continua realizando mantenimiento de transito y seguridad vial. Utilizando una Motoniveladora y una Compactadora de rodillo. trabajan: 1 capataz, 2 operadores, 4 obreros, 2 vigías.

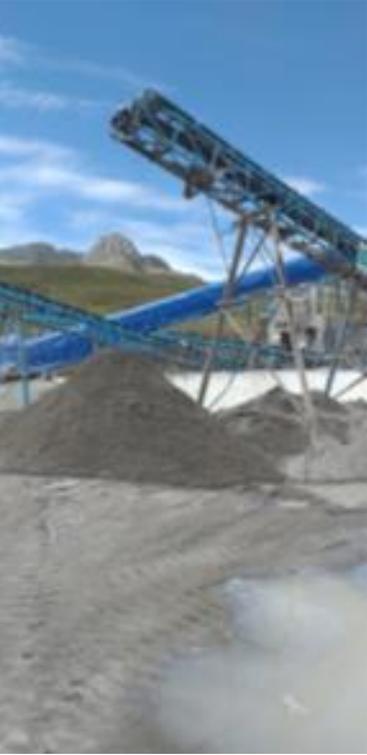
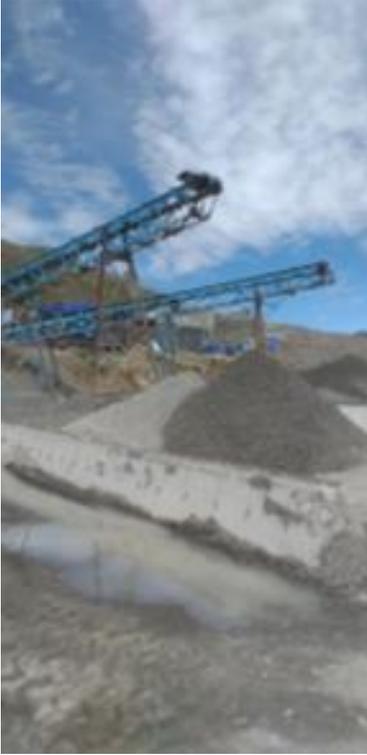
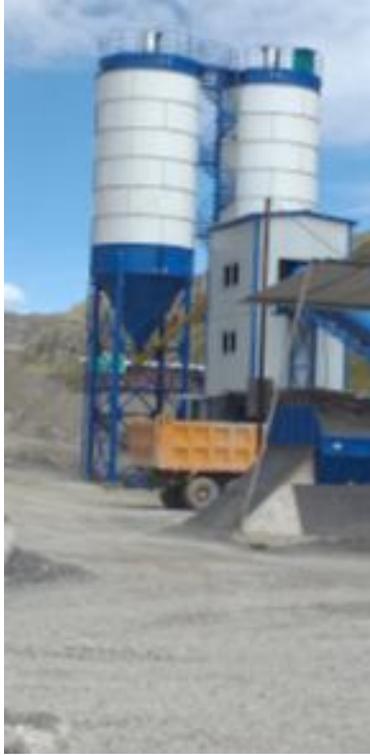
**Actividades:**  
PROGRESIVA KM. 188+030  
VISITA DE MONITOREO A LA CHANCADORA Y PLANTA DE CONCRETO UBICADO EN LA ZONA ALTA DEL TRAMO II:

**CDescripcion\_\_\_\_\_:**  
En la progresiva Km. 188+030 Se realiza la visita de monitoreo a la planta de concreto y chancadora , donde se verifica que están en funcionamiento.

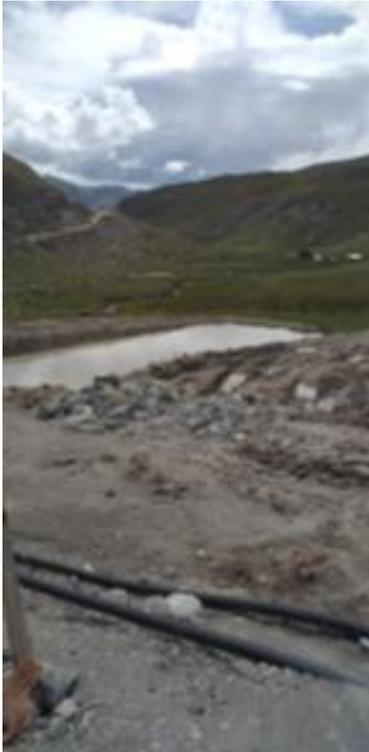
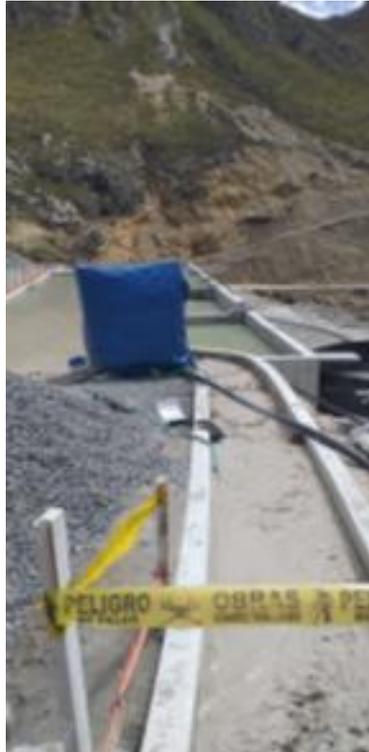
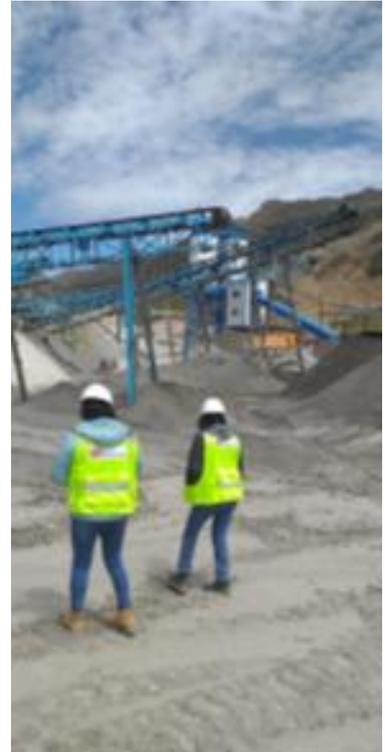
**Actividades:**  
PROGRESIVA KM. 188+030  
VISITA DE MONITOREO A LA CHANCADORA Y PLANTA DE CONCRETO UBICADO EN LA ZONA ALTA DEL TRAMO II: fosas de sedimentación

**CDescripcion\_\_\_\_\_:**  
En la progresiva Km. 188+030 subiendo por el lado izquierdo se ubica la planta de concreto y chancadora, Se realiza la visita junto con las especialistas Ambientales, donde se verifica la construcción de fosas de sedimentación que no cumplen con las especificaciones ambientales. se le ha participado a la Contratista, esperando subsane las observaciones.

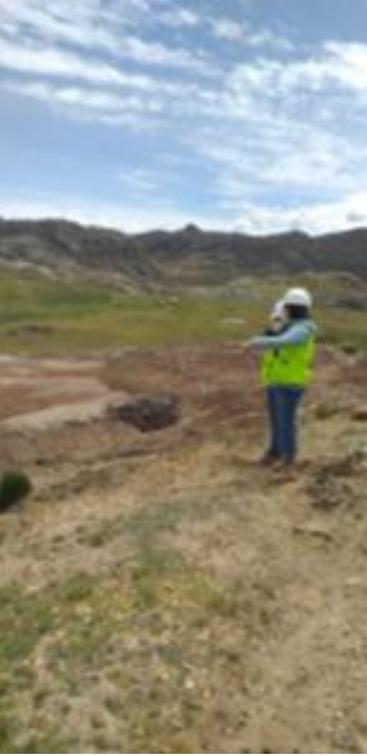
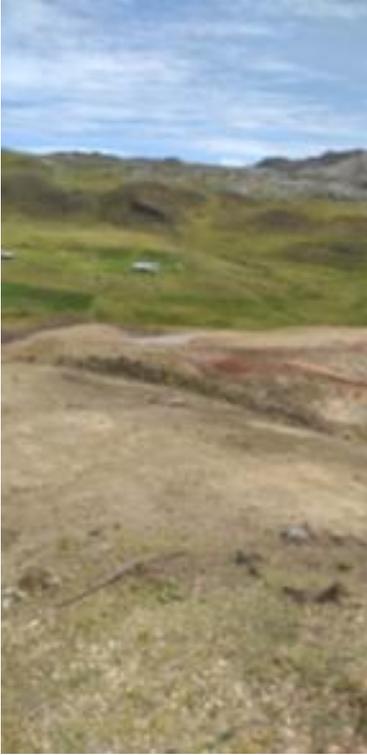
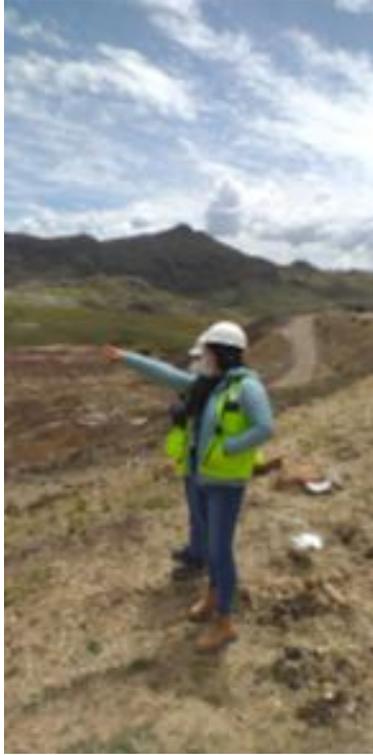
**Actividades:**  
PROGRESIVA KM. 183+450  
VISITA DE MONITOREO AL DME KM. 183+450 DEL TRAMO II:

**CDescripcion\_\_\_\_\_:**  
En la progresiva Km. 183+450 se realiza visita de monitoreo al DME junto a las especialistas Ambientales de la Supervisión, donde se verifica que este DME se mantiene sin la realización de actividades.

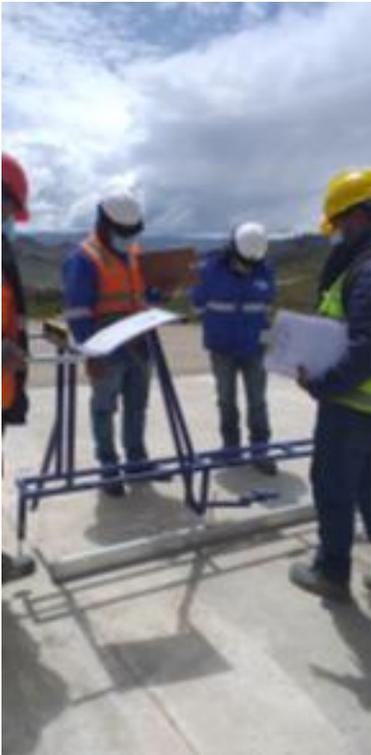
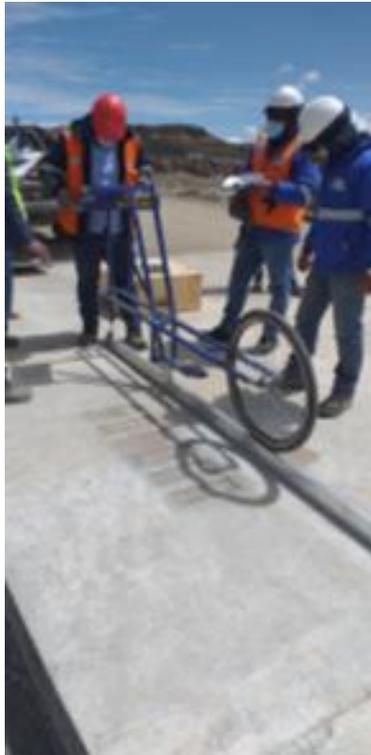
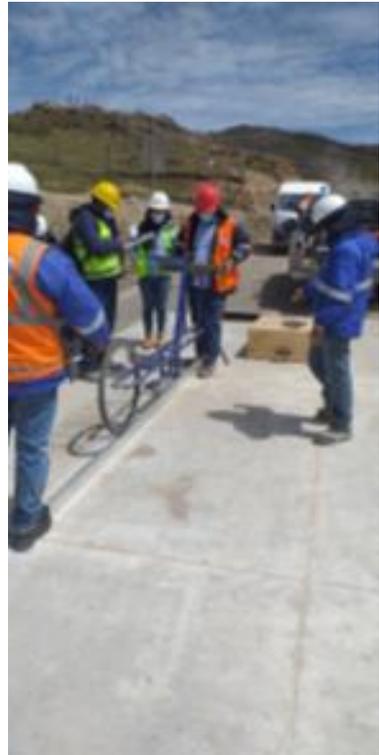
**Actividades:**  
PROGRESIVA KM. 181+100  
VISITA DE MONITOREO AL INICION DEL TRAMO II: CALIBRACION DE EQUIPO DE RUGOSIDAD

**CDescripcion** \_\_\_\_\_:  
En la progresiva Km. 181+100 se realiza la calibración del equipo para medir rugosidad. Encima de una superficie liza se realiza la calibración del rugosímetro Merlin. presentes los especialistas de suelos y calidad y técnicos de la supervisión.

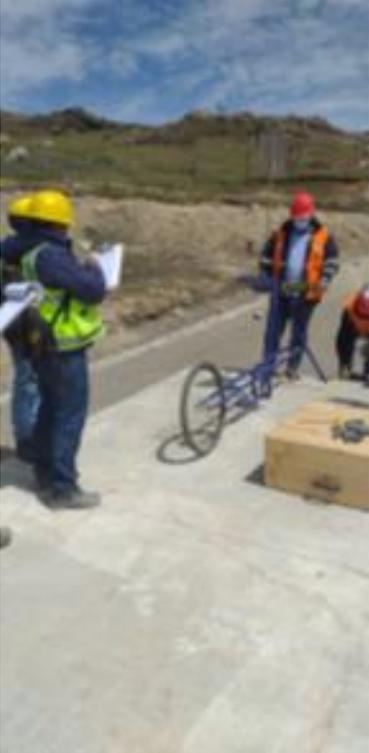
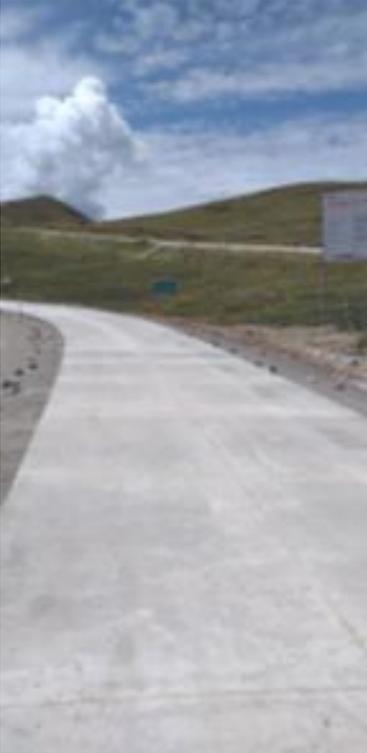
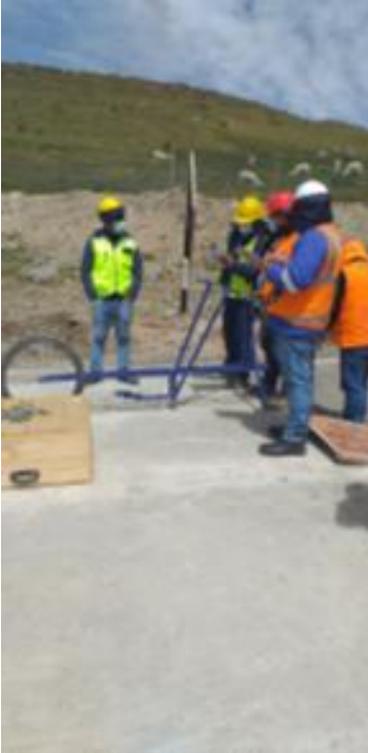
**Actividades:**  
PROGRESIVA KM. 181+100 VISITA DE MONITOREO AL INICION DEL TRAMO II: determinacion del iri del pavimento de concreto.

**CDescripcion\_\_\_\_\_:**  
En la progresiva KM. 181+100 se inicia las labores de determinación del IRI del pavimento de concreto hidráulico ejecutado. se utiliza el equipo: rugosimetro Merlin.

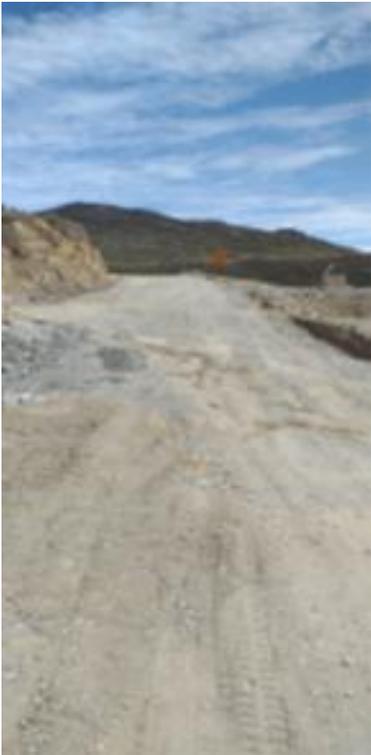
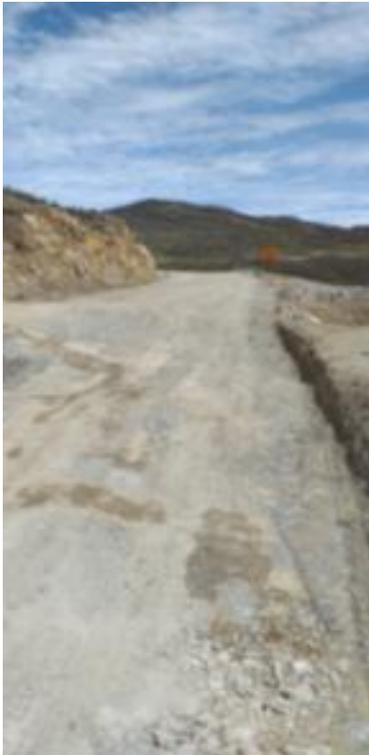
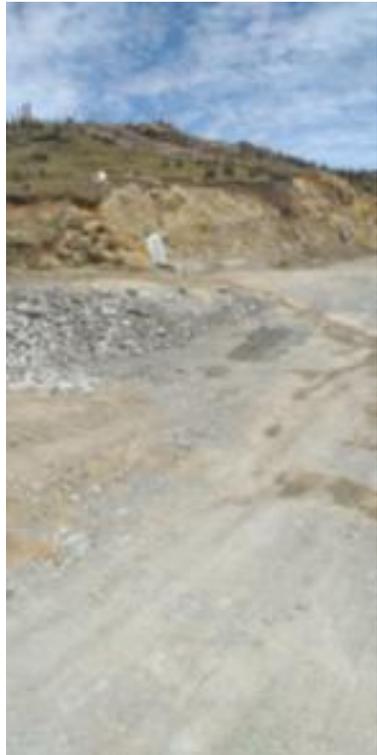
**Actividades:**  
PROGRESIVA KM. 181+000 AL KM. 181+070  
200.0 MOVIMIENTOS DE TIERRAS  
220.B MEJORAMIENTOS DE LA SUBRASANTE CON MATERIAL DE CANTERA:

**CDescripcion\_\_\_\_\_:**  
En las progresivas Km. 181+000 a la 181+070 se verifica la realización de mejoramientos de la subrasante con material de cantera. actualmente se han paralizado las actividades en la progresiva Km. 181+070.

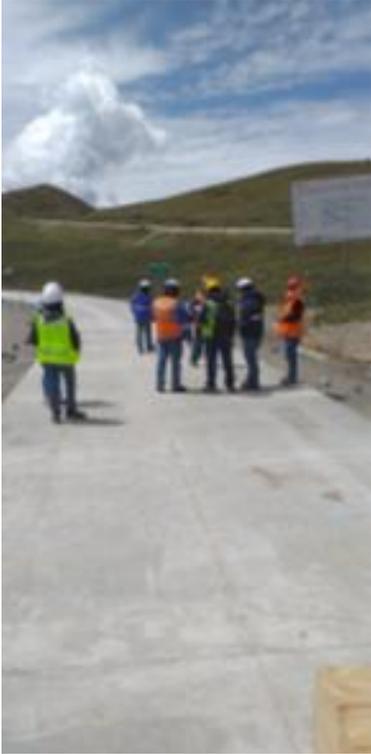
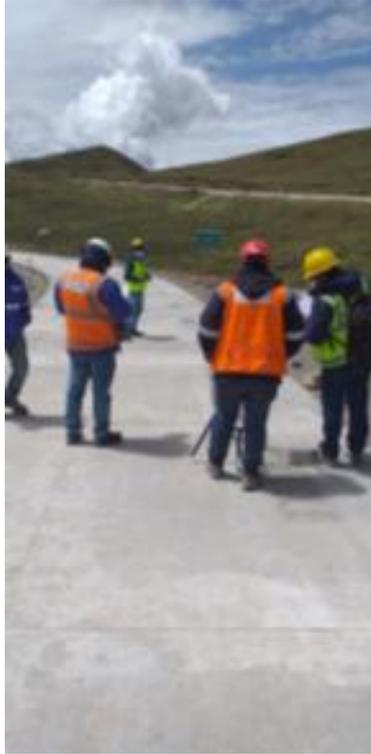
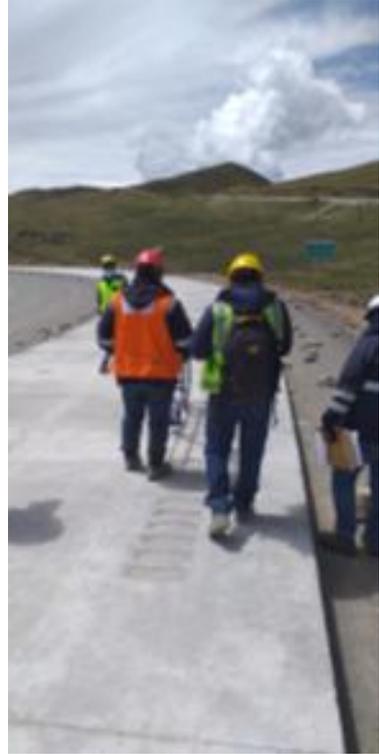
**Actividades:**  
PROGRESIVA KM. 181+100 al KM. 181+680  
VISITA DE MONITOREO AL INICIO DEL TRAMO II: USO DEL RUGOSIMETRO PARA LA DETERMINACION DEL IRI

**CDescripcion\_\_\_\_\_:**  
En la progresiva km. 181+100 al 181+680 se realiza la determinación del IRI utilizando equipo : rugosimetro Merlin. trabajan los especialistas de suelos y pavimentos, control de calidad y técnicos de la Supervisión y la Contratista.
