BITACORA ELECTRÓNICA DE OBRA

Confirma Bitacora: Si
Nro Informe: 108
Fecha Informe: 28-04-2021
Nombre De La Obra: Carretera Oyon - Ambo, Tramo I: Oyon - Desvío Cerro de Pasco
Personal Encargado: LUZMILA GUERRA MOTTA

MEJORAMIENTO DE LA CARRETERA OYON - AMBO TRAMO 1: OYON DV. CERRO DE PASCO

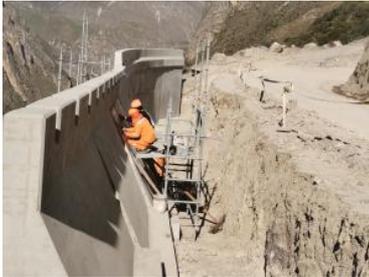
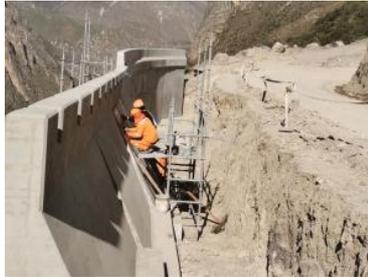
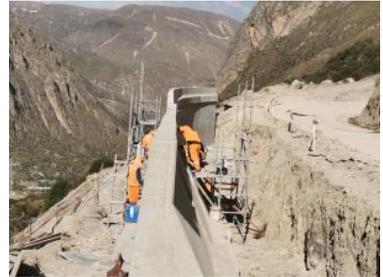
Actividades:
600.0OBRAS DE ARTE Y DRENAJE
PROGRESIVA: KM 144+455 AL KM 144+503

CDescripcion_____:
PERSONAL VERIFICADO EN EL FRENTE DE TRABAJO: 1 CAPATAZ, 4 OPERARIO, 2 OFICIAL Y 1 PEÓN
EQUIPOS VERIFICADOS EN EL FRENTE DE TRABAJO: NINGUNO
SE REALIZAN ACTIVIDADES DE SOLAQUEADO EN MURO DE CONTENCIÓN,
CLIMA: AL MOMENTO DE LA INSPECCIÓN VISUAL SIN PRECIPITACIONES PLUVIALES - SOLEADO

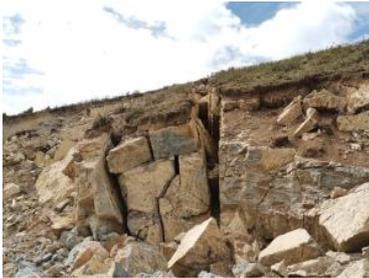
Foto1:

Actividades:
GRIETAS EN ROCA FRACTURADA - TALUD SUPERIOR
PROGRESIVA: KM 173+400 APROXIMADAMENTE

EN EL KM 173+400, SE APRECIA DESPRENDIMIENTO DE ROCA FRACTURADA, DEL MISMO MODO UNA GRITA ENTRE LAS ROCAS DE DIMENSIONES Y LONGITUD CONSIDERABLE (0.30 X 5.00 M APROXIMADAMENTE - FOTO N. 1). SUGIRIÉNDOSE LA EVALUACIÓN E INFORME CORRESPONDIENTE POR PARTE DE LOS ESPECIALISTAS EN GEOLOGÍA Y GEOTECNIA DEL CSO Y CVA, A FIN DE LAS ACCIONES CORRESPONDIENTES.
CLIMA: AL MOMENTO DE LA INSPECCIÓN VISUAL SIN PRECIPITACIONES PLUVIALES - SOLEADO

Del panel Fotográfico nº. 2, se sugiere la evaluación e informe correspondiente por parte de los Especialistas en Geología y Geotecnia del CSO y CVA, a fin de las acciones correspondientes.

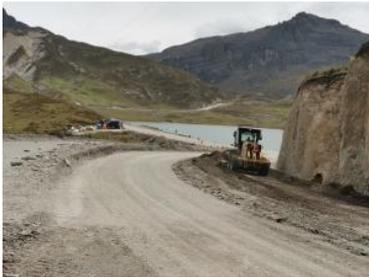
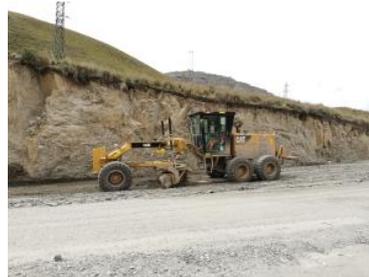
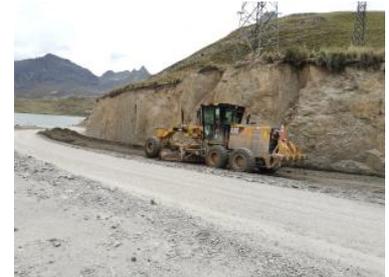
3

200.0MOVIMIENTO DE TIERRAS
207.APERFILADO Y COMPACTADO EN ZONA DE CORTE
PROGRESIVA: KM 159+300 APROXIMADAMENTE

PERSONAL VERIFICADO EN EL FRENTE DE TRABAJO: 1 OFICIAL Y 2 VIGÍAS
EQUIPOS VERIFICADOS EN EL FRENTE DE TRABAJO: 1 MOTONIVELADORA CON
OPERADOR
SE REALIZAN ACTIVIDADES DE ESCARIFICADO.
CLIMA: AL MOMENTO DE LA INSPECCIÓN VISUAL SIN PRECIPITACIONES
PLUVIALES - SOLEADO

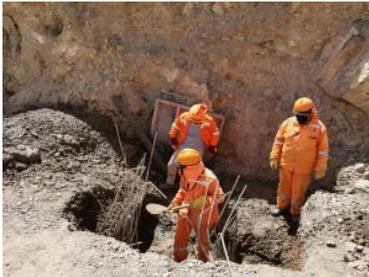
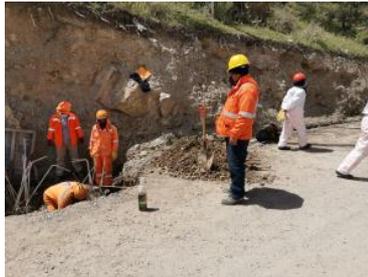
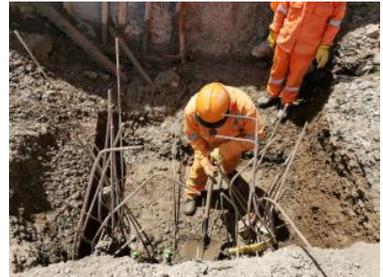
4

Actividades:
600.0OBRAS DE ARTE Y DRENAJE
PROGRESIVA: KM 135+167

CDescripcion_____:
PERSONAL VERIFICADO EN EL FRENTE DE TRABAJO: 1 CAPATAZ, 3 PEÓN Y 2 VIGÍAS
EQUIPOS VERIFICADOS EN EL FRENTE DE TRABAJO: NINGUNO
SE REALIZAN ACTIVIDADES DE LIMPIEZA EN CABEZAL DE INGRESO DE ALCANTARILLA TIPO TMC.
CLIMA: AL MOMENTO DE LA INSPECCIÓN VISUAL SIN PRECIPITACIONES PLUVIALES - SOLEADO
