## BITACORA ELECTRÓNICA DE OBRA

| Si | N °<br>100-<br>PVN<br>-<br>MJQ<br>Y -<br>2021 | 10-04-2021 | HUANUCO - HUALLANCA<br>(T1) | MICHAEL JESUS QUISPE<br>YAURI. |

OBRA N°127-2018-MTC/20.2 CON LA EMPRESA CONTRATISTA CR20-(CHINA RAILWAY 20 BUREAU GROUP CORPORACIÓN) PARA LA EJECUCIÓN DE LA OBRA "MEJORAMIENTO, CONSERVACIÓN POR NIVELES DE SERVICIO Y OPERACIÓN DE CORREDOR VIAL HUÁNUCO-LA UNIÓN-HUALLANCA-DV. ANTAMINA/EMP. PE-3N (TINGO CHICO)-NUEVAS FLORES-LLATA-ANTAMINA", TRAMO I: INICIA (HUÁNUCO) KM 00+000 Y CULMINA (PUNTO UNIÓN) KM 52+920.

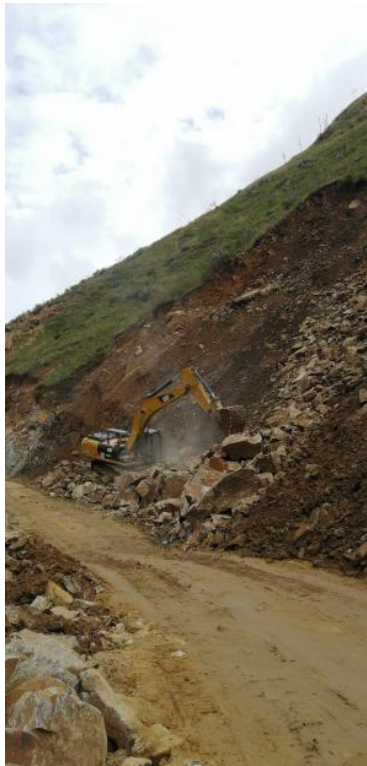
**Foto2:**

PROGRESIVA: KM 16+110 AL KM 16+950

CORTE DE TALUD

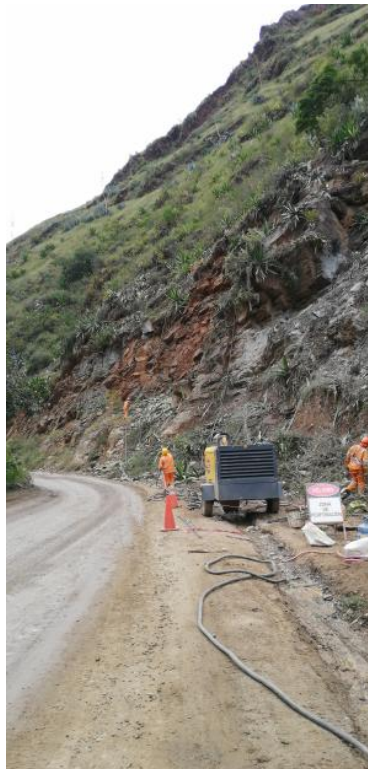
**Foto2:**

PROGRESIVA: KM 15+000

SE VERIFICO EL TRABAJO DE PERFORACIÓN DE ROCAS MEDIANTE LOS MARTILLOS NEUMATICOS.

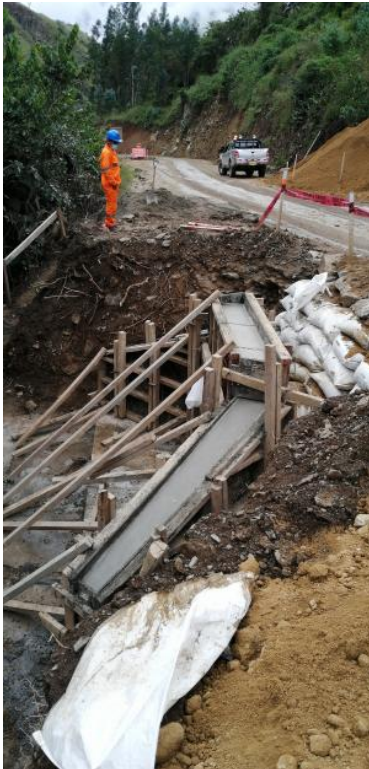
**Foto1:**

PROGRESIVA: KM 14+500

ALCANTARILLA TMC. DE 48"

SE VERIFICÓ EL COLOCADO DEL CONCRETO DE F'C=175 KG/CM2 EN EL CABEZAL DE SALIDA LADO IZQUIERDO.

SE REALIZÓ EL ENSAYO DE SLUMP Y MUESTREO DE LOS TESTIGOS DEL CONCRETO.

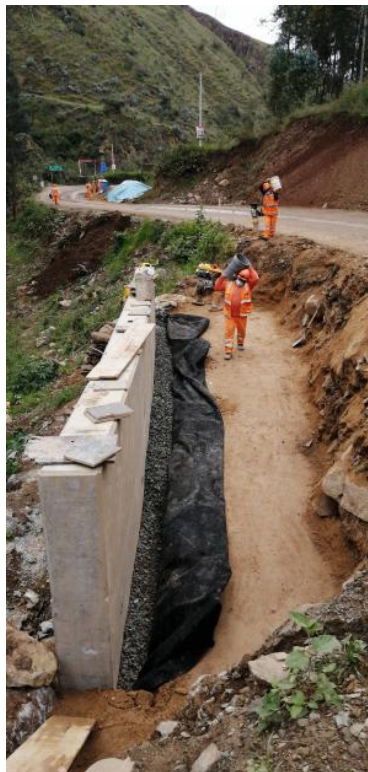
Foto2:

PROGRESIVA: KM 14+430

SE REALIZA EL COLOCADO DEL MATERIAL DE RELLENO DE FILTRO PARA EL  
MURO DE CONTENCION.

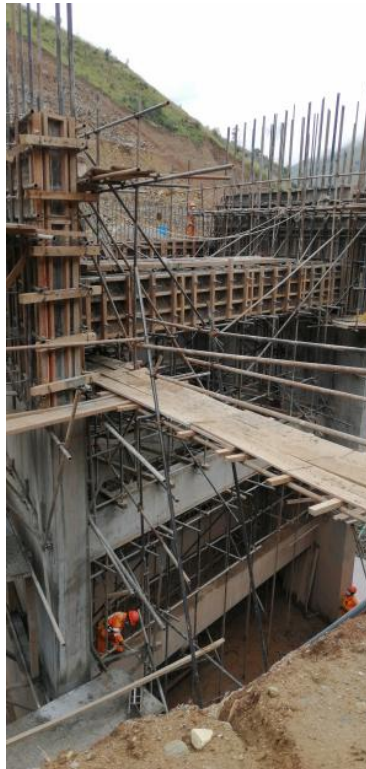
**Foto2:**

PROGRESIVA: KM 13+987 AL KM 14+005

1000.C PUENTE HIGUERAS

SE VERIFICÓ EL COLOCADO DEL CONCRETO DE  $F'C=210$  KG/CM<sup>2</sup> EN LA TERCERA ELEVACIÓN DEL ESTRIBO DERECHO (PANTALLA, MUROS LATERALES, VIGAS TRANSVERSALES) LADO DERECHO.

SE REALIZÓ EL ENSAYO DE SLUMP Y MUESTREO DE LOS TESTIGOS DEL CONCRETO

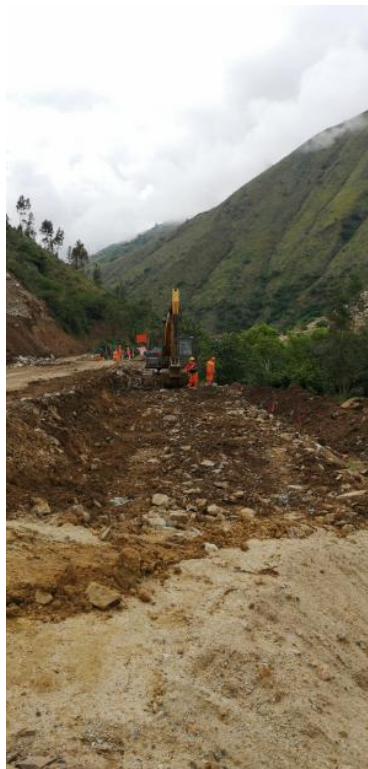
Foto2:

PROGRESIVA: KM 13+680 AL KM 13+740

BANQUETA

SE REALIZA EL PERFILADO Y EXCAVACIÓN A NIVEL DEL TERRENO .

SE REALIZA EL ENSAYO DE DENSIDAD DE CAMPO (DENSÍMETRO NUCLEAR) EN  
LAS CAPAS N°2 P.C.

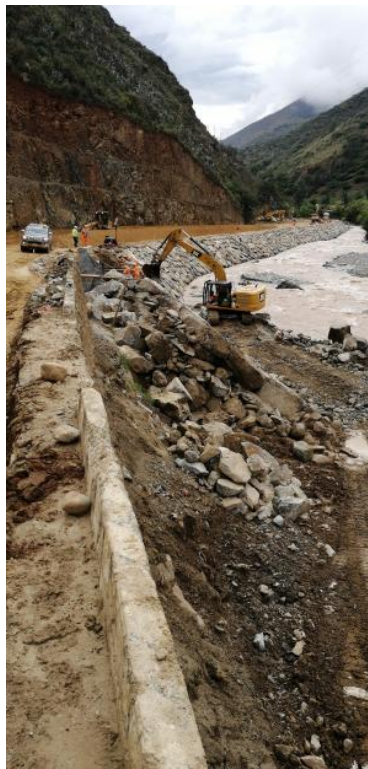
**Foto2:**

PROGRESIVA: KM 11+800 AL KM 11+890

DEFENSA RIBEREÑA

ACOPIO DE ROCAS PARA LA CONSTRUCCIÓN DE LA DEFENSA RIBEREÑA

ENROCADO PARA LA CONSTRUCCIÓN DE LA DEFENSA RIBEREÑA

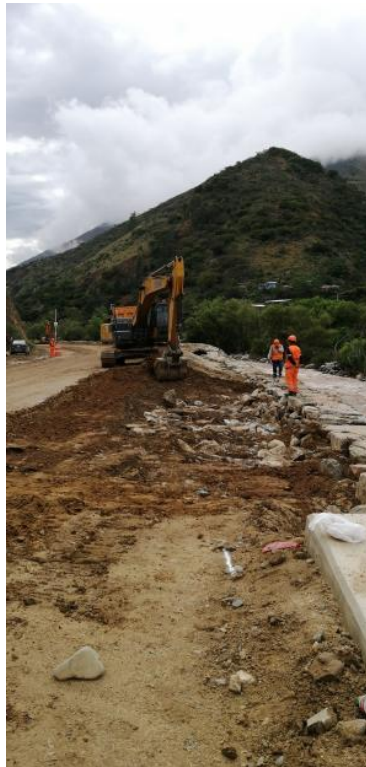
**Foto2:**

PROGRESIVA: KM 11+560

BANQUETA

SE REALIZA EL PERFILADO Y EXCAVACIÓN A NIVEL DEL TERRENO.

SE VERIFICA EL COLOCADO DE MATERIAL DE ROCA EN EL RELLENO DE  
BANQUETA EN LA CAPA N°2 LADO IZQUIERDO.**CDescripcion**\_\_\_\_\_:PERSONAL UTILIZADO: 02 OPERADORES, 01 CONTROLADORES, 01 CAPATAZ, 02  
VIGÍAS.

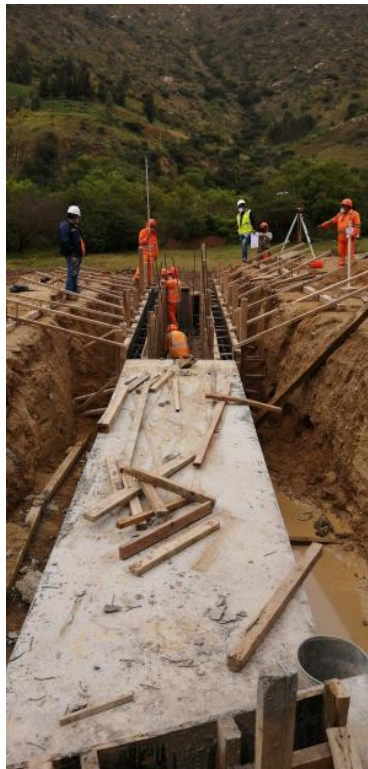
Foto2:

PROGRESIVA: KM 9+823

ALCANTARILLA - MARCO

SE VERIFICÓ EL ARMADO DEL ENCOFRADO EN EL CUERPO DE LA ALC. PARA  
SU POSTERIOR COLOCADO DE CONCRETO.

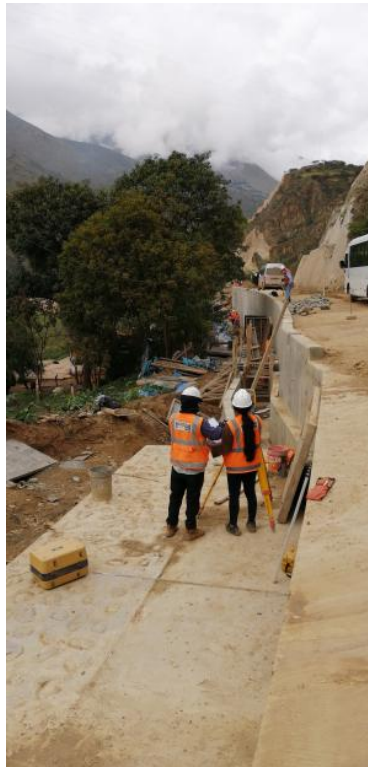
Foto2:

PROGRESIVA: KM 08+600

SE REALIZA EL REPLANTEO TOPOGRAFICO DEL MURO DE CONTENCIÓN.
