BITACORA ELECTRÓNICA DE OBRA

Confirma Bitacora: Si	Nro Informe: 121	Fecha Informe: 28-04-2021	Nombre De La Obra: Corredor vial Lima-Canta-Huayllay-Dv. Cochamarca-Emp. PE 3N Obras de Rehabilitación y Mejoramiento	Personal Encargado: MANUEL JAVIER FLORENCIO RADO
---------------------------------	----------------------------	-------------------------------------	---	--

SALDO DE OBRA INICIAL (OI): TRAMO 2: CANTA – HUAYLLAY DEL MEJORAMIENTO, REHABILITACIÓN Y CONSERVACIÓN POR NIVELES DE SERVICIO Y OPERACIÓN DEL CORREDOR VIAL, LIMA – CANTA – HUAYLLAY – DV. COCHAMARCA – EMP. PE 3N
 CONTRATISTA: CHINA ROAD AND BRIDGE CORPORATION SUCURSAL PERU (CONTRATO N° 103-2019-MTC/20)
 SUPERVISOR: CONSORCIO CESEL - CAL Y MAYOR (CONTRATO DE CONSULTORIA DE OBRA N° 077-2014-MTC/20)

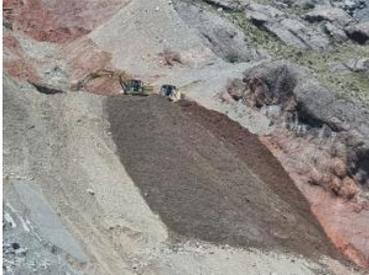
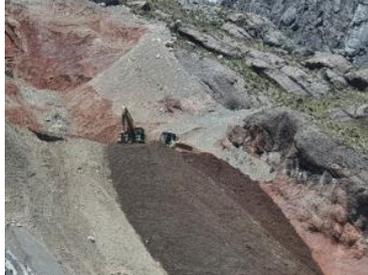
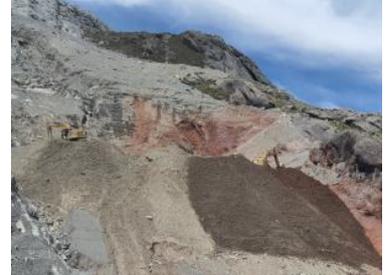
Actividades:
OBRA INICIAL (OI): TRAMO 2: CANTA - HUAYLLAY
CANTERA DEL KM 37+100 LD

SE CONSTATÓ QUE SE REALIZAN TRABAJOS Y ACTIVIDADES EN LA CANTERA DEL KM 37+100 LD EN SU ETAPA DE EXTRACCIÓN DE MATERIALES CON DOS VIGIAS, UN TRACTOR SOBRE ORUGAS, DOS EXCAVADORAS CON SUS OPERADORES.

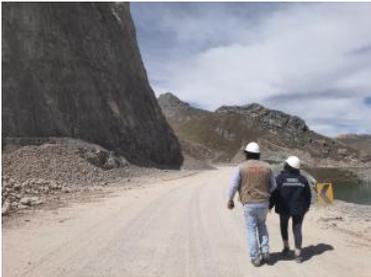
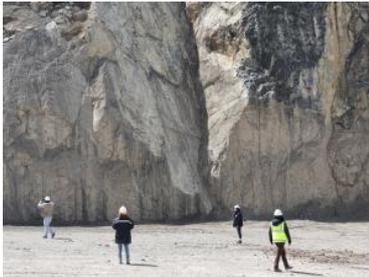
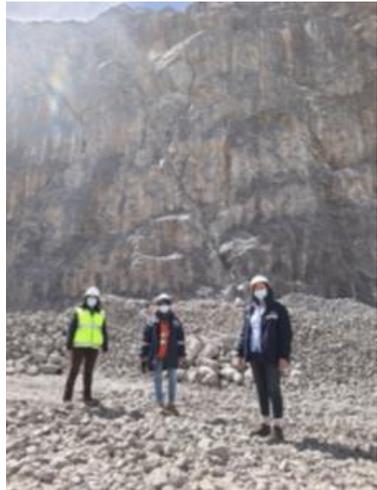
Actividades:
OBRA INICIAL (OI): TRAMO 2: CANTA - HUAYLLAY
CANTERAS DEL KM 37 LD
INSPECCIÓN DEL MINISTERIO DE CULTURA

CDescripcion _____:
SE CONSTATÓ LA INSPECCIÓN EN CAMPO EN EL SECTOR DE LAS CANTERAS DEL KM 37 LD DEL REPRESENTANTE DEL MINISTERIO DE CULTURA, LIC. EN ARQUEOLOGÍA ROGER MEJIA, CON LA PARTICIPACIÓN DE LA DIRECTORA DEL MONITOREO ARQUEOLÓGICO, LIC. GUISELL CASTILLA MEDINA, ESPECIALISTA EN ARQUEOLOGÍA DE LA SUPERVISIÓN, LIC. LILYAN SOTO VERDE Y PRESENCIA DEL ESPECIALISTA EN MEDIO AMBIENTE DEL CONTRATISTA CRBC.

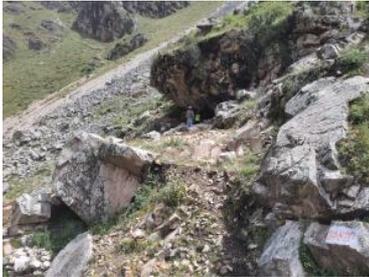
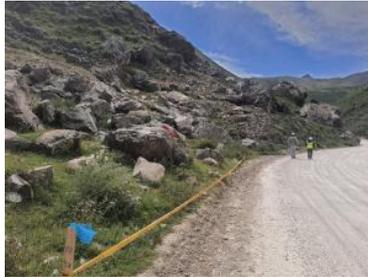
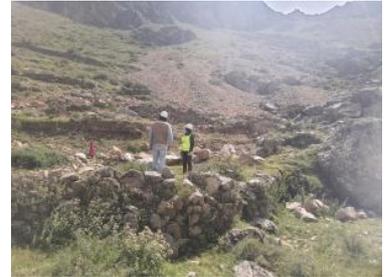
Actividades:
OBRA INICIAL (OI): TRAMO 2: CANTA - HUAYLLAY
SECTOR ENTRE LAS PROGRESIVAS DEL KM 21+000 AL KM 25+000
INSPECCIÓN DEL MINISTERIO DE CULTURA

SE CONSTATÓ LA INSPECCIÓN EN CAMPO EN EL SECTOR ENTRE LAS PROGRESIVAS DEL KM 21+000 AL KM 25+000 DEL REPRESENTANTE DEL MINISTERIO DE CULTURA, LIC. EN ARQUEOLOGÍA ROGER MEJIA, Y CON LA PARTICIPACIÓN DE LA DIRECTORA DEL MONITOREO ARQUEOLÓGICO, LIC. GUISELL CASTILLA MEDINA.

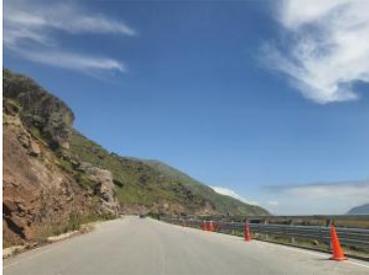
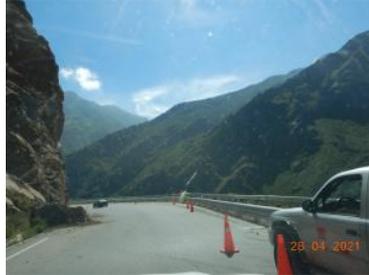
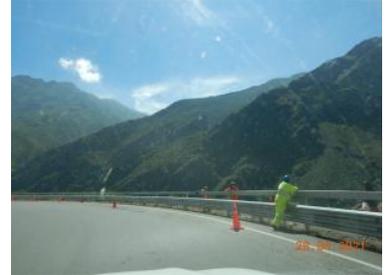
OBRA INICIAL (OI): TRAMO 2: CANTA - HUAYLLAY
SECTOR ENTRE LAS PROGRESIVAS DEL KM 13+700
BARRERA DE SEGURIDAD BORDE LATERAL (Hincado)

SE CONSTATÓ QUE SE REALIZAN TRABAJOS Y ACTIVIDADES DE BARRERA DE SEGURIDAD BORDE LATERAL (HINCADO) ENTRE LAS PROGRESIVAS DEL KM 13+700 CON UN EQUIPO PARA HINCADO CON SU OPERADOR, SEIS TRABAJADORES Y DOS VIGIAS.
