## BITACORA ELECTRÓNICA DE OBRA

<b>Confir ma Bitaco ra:</b> Si	<b>Nro Inform e:</b> N ° 106- PVN - MJQ Y - 2021	<b>Fecha Informe:</b> 17-04-2021	<b>Nombre De La Obra:</b> HUANUCO - HUALLANCA (T1)	<b>Personal Encargado:</b> MICHAEL JESUS QUISPE YAURI.
---	---	-------------------------------------	--	--

OBRA N°127-2018-MTC/20.2 CON LA EMPRESA CONTRATISTA CR20-(CHINA RAILWAY 20 BUREAU GROUP CORPORACIÓN) PARA LA EJECUCIÓN DE LA OBRA "MEJORAMIENTO, CONSERVACIÓN POR NIVELES DE SERVICIO Y OPERACIÓN DE CORREDOR VIAL HUÁNUCO-LA UNIÓN-HUALLANCA-DV. ANTAMINA/EMP. PE-3N (TINGO CHICO)-NUEVAS FLORES-LLATA-ANTAMINA", TRAMO I: INICIA (HUÁNUCO) KM 00+000 Y CULMINA (PUNTO UNIÓN) KM 52+920.

**PANEL FOTOGRAFICO**

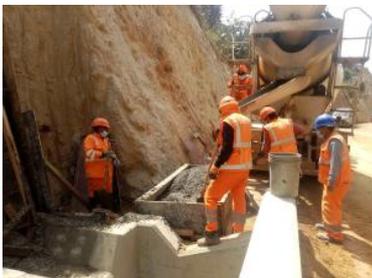
**Foto1:**

PROGRESIVA: KM 07+966  
 ALCANTARILLA TMC DE 48"

SE VERIFICÓ EL COLOCADO DEL CONCRETO DE F'C=175 KG/CM2 EN EMBOQUILLADO LADO DERECHO.

SE REALIZÓ EL ENSAYO DE SLUMP Y MUESTREO DE LOS TESTIGOS DEL CONCRETO

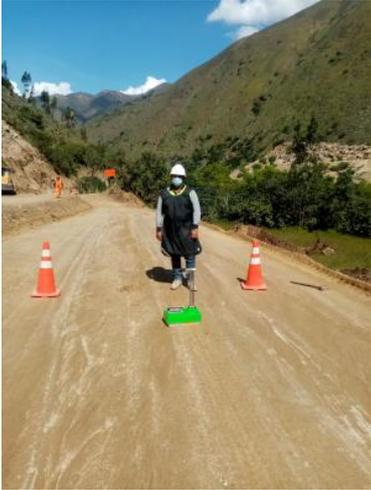
**Foto1:**

PROGRESIVA: KM 13+680 AL KM 13+780  
BANQUETA

SE REALIZA EL COLOCADO DEL MATERIAL DE RELLENO EN BANQUETA EN LA CAPA N°1 LADO IZQUIERDO.

SE REALIZA EL ENSAYO DE DENSIDAD DE CAMPO (DENSÍMETRO NUCLEAR) EN LAS CAPAS N°1 LADO IZQUIERDO.

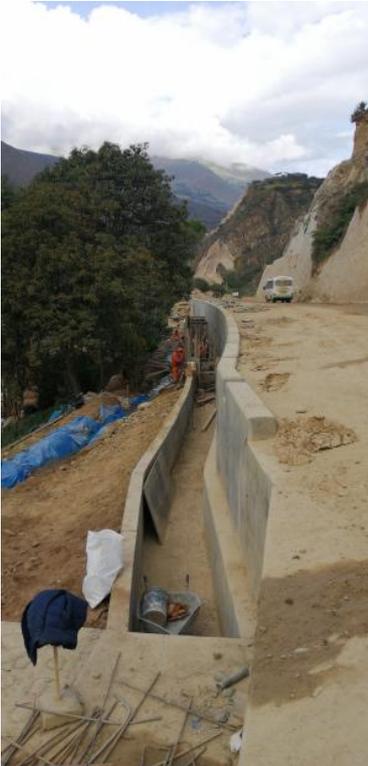
**Foto2:**

PROGRESIVA: KM 08+620 AL KM 08+691

CANAL DE RIEGO

SE REALIZO EL ENCOFRAMIENTO DE PARTE DEL CANAL DE RIEGO.

SE VERIFICÓ EL COLOCADO DEL CONCRETO DE F'C=175 KG/CM2 EN LOS PAÑOS N°9, 11 Y 13 LADO IZQUIERDO.

SE REALIZÓ EL ENSAYO DE SLUMP Y MUESTREO DE LOS TESTIGOS DEL CONCRETO.
