BITACORA ELECTRÓNICA DE OBRA

| Confirma Bitacora: Si | Nro Informe: N° 107-PVN - MJQ Y - 2021 | Fecha Informe: 19-04-2021 | Nombre De La Obra: HUANUCO - HUALLANCA (T1) | Personal Encargado: MICHAEL JESUS QUISPE YAURI. |

OBRA: MEJORAMIENTO, CONSERVACIÓN POR NIVELES DE SERVICIO Y OPERACIÓN DEL CORREDOR VIAL: HUANUCO – LA UNIÓN – HUALLANCA – DV. ANTAMINA/ EMP. PE-3N (TINGO CHICO) – NUEVAS FLORES – LLATA – ANTAMINA.

I). (HUÁNUCO - PUNTO UNIÓN) TRAMO I DEL KM 00+000 AL KM 52+920:

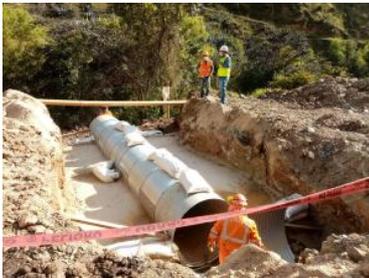
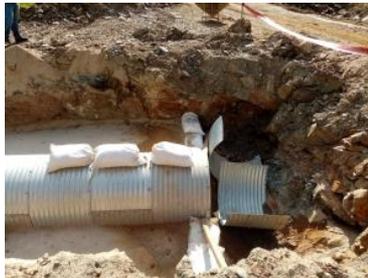
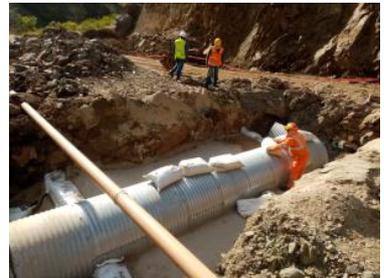
PROGRESIVA: KM 14+731
ALCANTARILLA TMC DE 48"

SE REALIZA EL ARMADO Y COLOCADO DE ALCANTARILLA.

SE REALIZA EL COLOCADO DEL MATERIAL DE RELLENO EN CUERPO DE ALC. EN LAS CAPA N°1 LADO DERECHO.

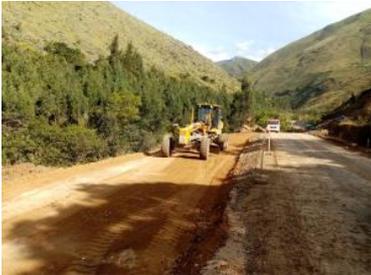
PROGRESIVA: KM 13+680 AL KM 13+780
BANQUETA

SE REALIZA EL COLOCADO DEL MATERIAL DE RELLENO EN BANQUETA EN LA CAPA N°2 LADO IZQUIERDO.

SE REALIZA EL ENSAYO DE DENSIDAD DE CAMPO (DENSÍMETRO NUCLEAR) EN LA CAPA N°2 LADO IZQUIERDO.

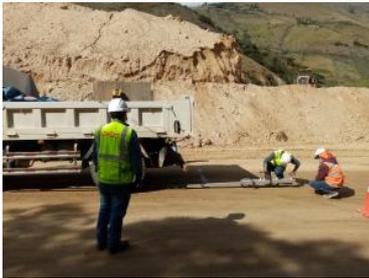
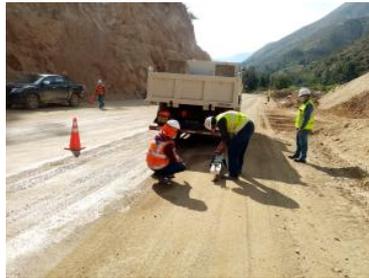
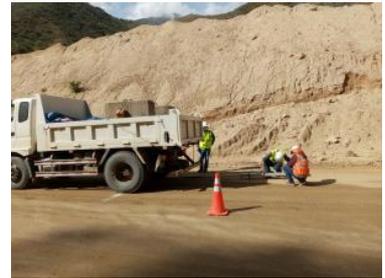
PROGRESIVA: KM 10+680 AL KM 11+000

SE REALIZA EL ENSAYO DE DEFLECTOMETRIA CON VIGA BENKELMAN A NIVEL DE SUB RAZANTE

SE REALIZAN TRABAJOS DE USO Y CALIBRACION CON LOS DEFLECTOMETROS

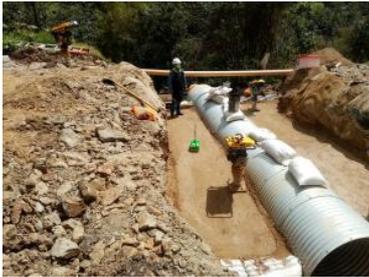
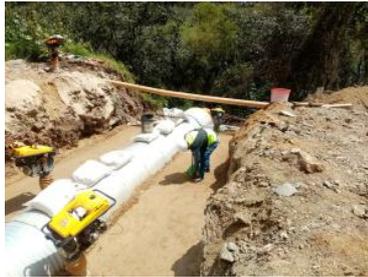
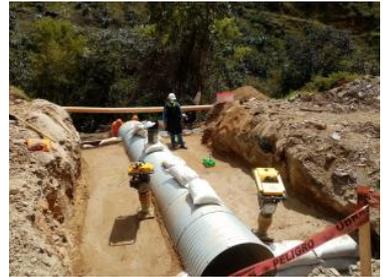
PROGRESIVA: KM 14+731
ALCANTARILLA TMC DE 48"

SE REALIZA EL COLOCADO DEL MATERIAL DE RELLENO EN CUERPO DE ALC. EN LAS CAPAS N°2, 3, 4 Y 5 LADO DERECHO.

SE REALIZA EL ENSAYO DE DENSIDAD DE CAMPO (DENSÍMETRO NUCLEAR) EN LAS CAPAS N°2, 3, 4 Y 5 LADO DERECHO.

SE VERIFICÓ EL COLOCADO DEL CONCRETO DE F'C=175 KG/CM2 EN LA ZAPATA INFERIOR DE ALEROS, LADO DERECHO.

SE REALIZÓ EL ENSAYO DE SLUMP Y MUESTREO DE LOS TESTIGOS DEL CONCRETO.

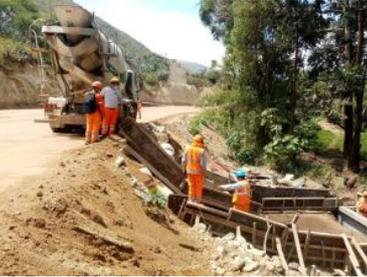
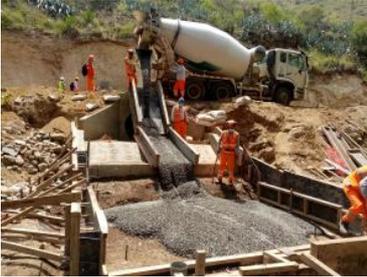
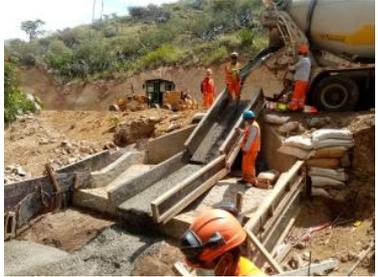
PROGRESIVA: KM 07+ 966
ALCANTARILLA TMC DE 48"

SE VERIFICÓ EL COLOCADO DEL CONCRETO DE F'C=175 KG/CM2 EN EL EMBOQUILLADO DE SALIDA LADO IZQUIERDO.

SE REALIZÓ EL ENSAYO DE SLUMP Y MUESTREO DE LOS TESTIGOS DEL CONCRETO.

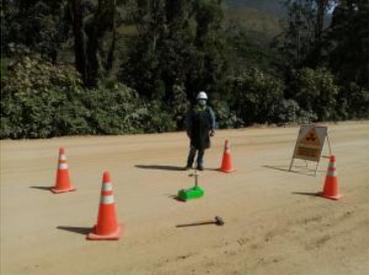
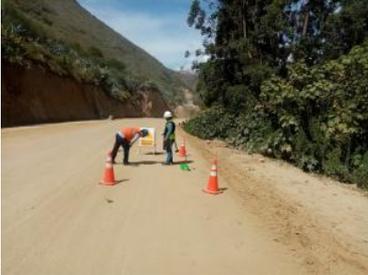
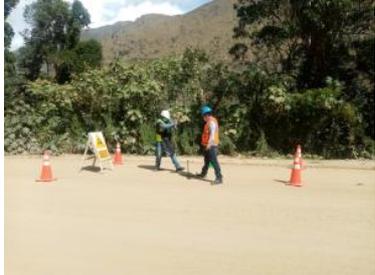
PROGRESIVA: KM 7+966 AL KM 8+010

SE REALIZA EL COLOCADO DEL MATERIAL DE RELLENO EN TERRAPLÉN EN LAS CAPAS N°1 P.C. - 0.15 DEL NIVEL DE LA SUB RASANTE P.C.

SE REALIZA EL ENSAYO DE DENSIDAD DE CAMPO (DENSÍMETRO NUCLEAR) EN LA CAPA A -0.15 DEL NIVEL DE LA SUB RASANTE P.C.

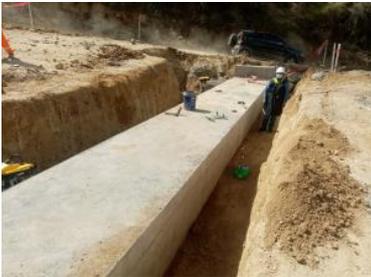
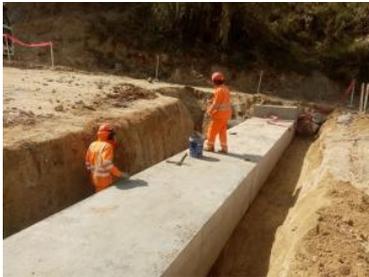
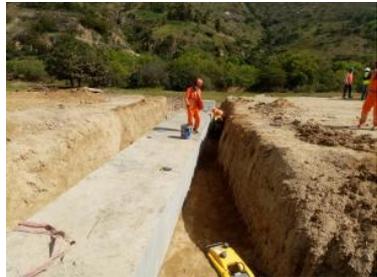
PROGRESIVA: KM 09+830
ALCANTARILLA - MARCO

SE REALIZA EL COLOCADO DEL MATERIAL DE RELLENO ESTRUCTURAL DE ALC MARCO. EN LAS CAPAS N°1 Y 2 P.C.

SE REALIZA EL ENSAYO DE DENSIDAD DE CAMPO (DENSÍMETRO NUCLEAR) EN LAS CAPAS N°1 Y 2 P.C.

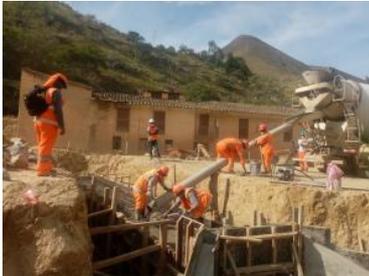
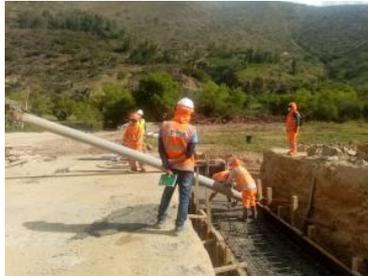
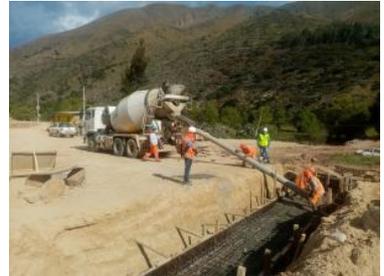
PROGRESIVA: KM 09+769

SE VERIFICÓ EL COLOCADO DEL CONCRETO DE F'C=210 KG/CM2 EN LA LOSA SUPERIOR DE LA ALC. MARCO P.C.

SE REALIZÓ EL ENSAYO DE SLUMP Y MUESTREO DE LOS TESTIGOS DEL CONCRETO.

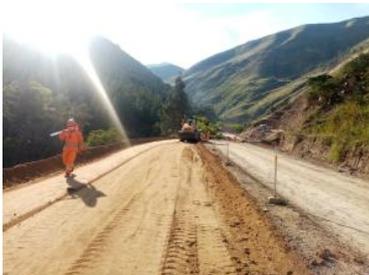
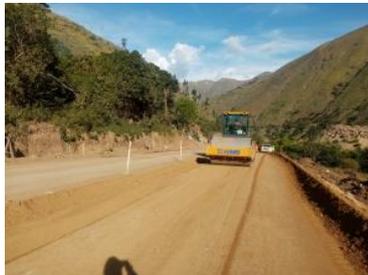
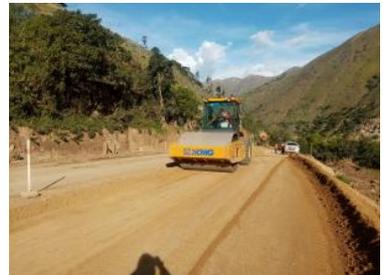
PROGRESIVA: KM 13+680 AL KM 13+780

SE REALIZA EL COLOCADO DEL MATERIAL DE RELLENO EN BANQUETA EN LA CAPA N°3 EN KM. 11+074 - 11+160 LADO IZQUIERDO.

SE REALIZA EL ENSAYO DE DENSIDAD DE CAMPO (DENSÍMETRO NUCLEAR) EN BANQUETA EN LA CAPA N°3 LADO IZQUIERDO.

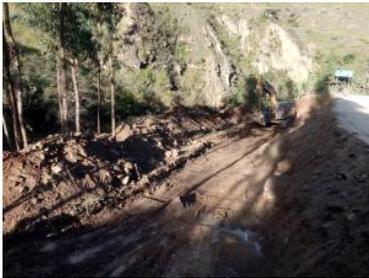
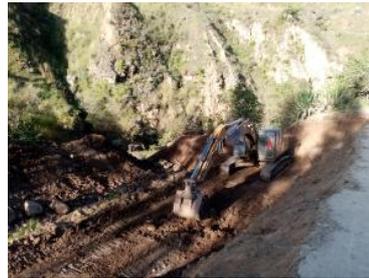
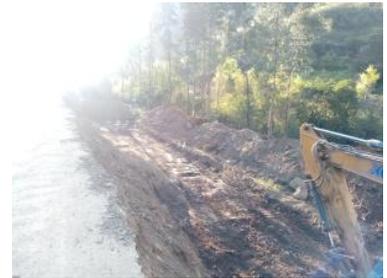
PROGRESIVA: KM 14+330 AL KM 14+360

SE VERIFICAN LOS TRABAJOS DE LIMPIEZA Y PERFILADO A NIVEL DEL TERRENO DE FUNDACIÓN DE LA BANQUETA LADO DERECHO.
