## BITACORA ELECTRÓNICA DE OBRA

<b>Confirma Bitacora:</b> Si	<b>Nro Informe:</b> 051	<b>Fecha Informe:</b> 28-04-2021	<b>Nombre De La Obra:</b> Carretera Oyon- Ambo, Tramo II: Dv. Cerro de Pasco- Dv. Chacayan	<b>Personal Encargado:</b> BORIS WALTER AYLLÓN CARCELÉN
---------------------------------	----------------------------	-------------------------------------	---	---

OBRA: MEJORAMIENTO DE LA CARRETERA OYON - AMBO TRAMO 2 DESVIO CERRO DE PASCO DESVIO CHACAYAN

Visita de monitoreo desde la progresiva 214+500 ( Poblado de Yanahuanca) hasta el KM. 230+000 ( Desvío Chacayán)

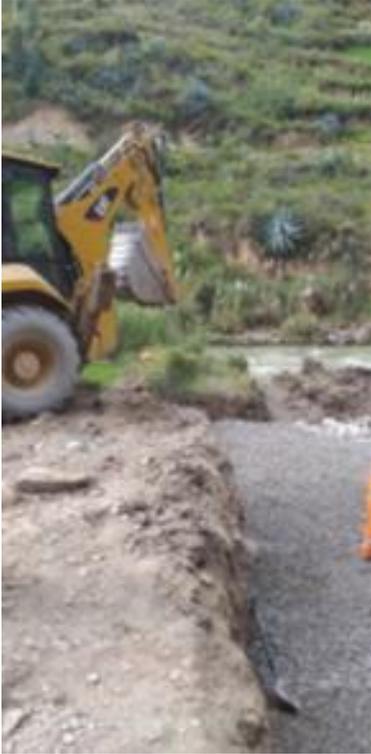
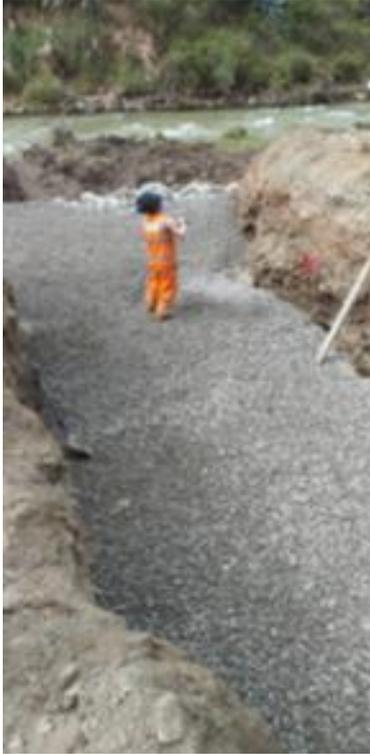
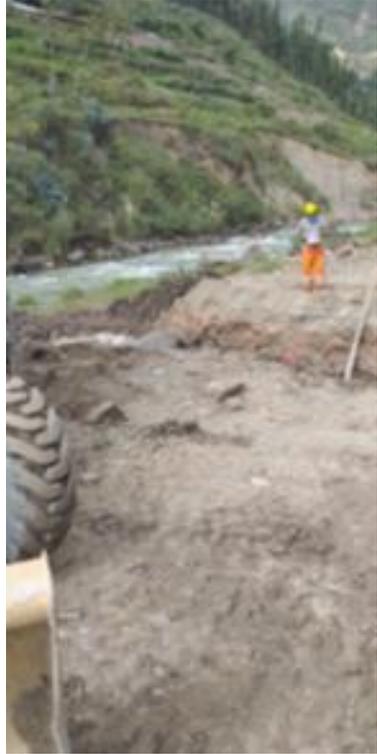
**Actividades:**  
PROGRESIVA KM. 217+372  
600.0 OBRAS DE ARTE Y DRENAJE  
605.A RELLENO PARA ESTRUCTURA

**CDescripcion** \_\_\_\_\_:  
En la progresiva Km. 217+372 se realiza el relleno para estructura donde se construirá el solado y se construirá una alcantarilla rectangular. Se utiliza una retroexcavadora. Trabajan: 1 capataz, 2 obreros, 1 operador 2 vigías.

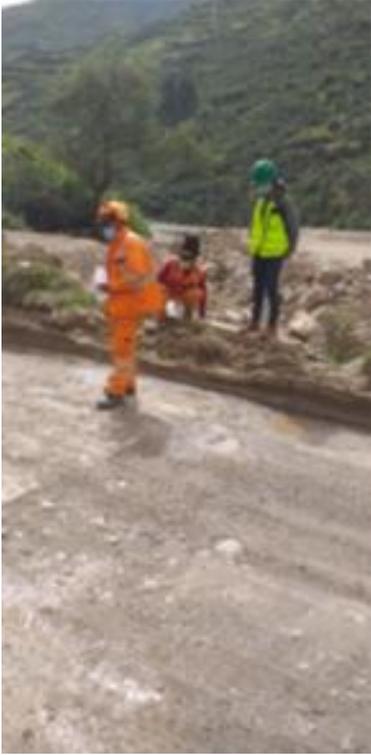
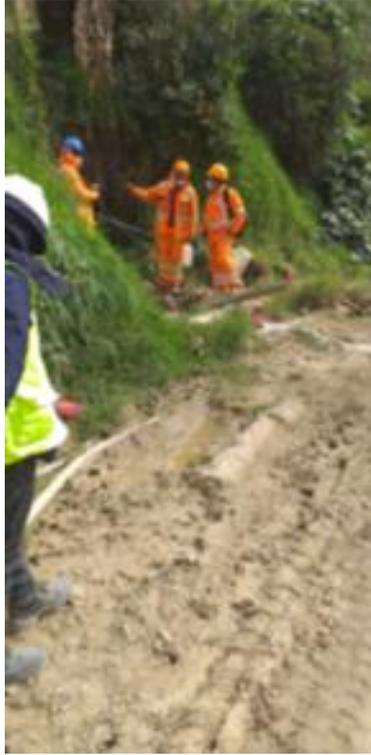
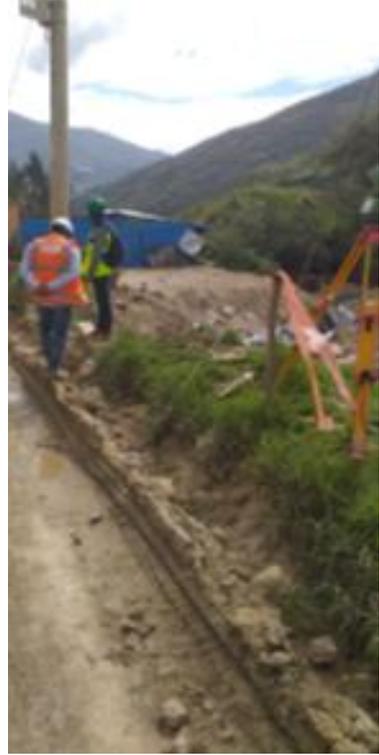
**Actividades:**  
PROGRESIVA KM. 220+306  
LABORES DE REPLANTEO DEL EQUIPO DE TOPOGRAFIA DE LA SUPERVISIÓN

**CDescripcion\_\_\_\_\_:**  
En la progresiva Km. 220+306 se realiza el replanteo del pase de una nueva estructura de drenaje, La estructura existente será demolido. La supervisión replantea las nuevas dimensiones de la estructura a construir y excavación a realizar. se utiliza un estacion total, un nivel y miras. trabajan : 1 topógrafo, 1 nivelador , 2 auxiliares de la supervisión y Contratista.

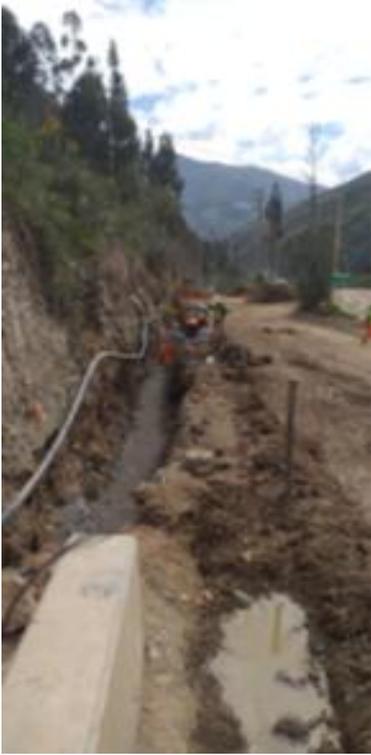
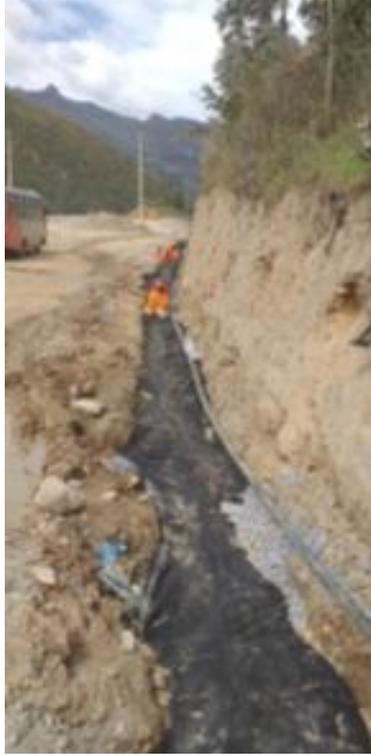
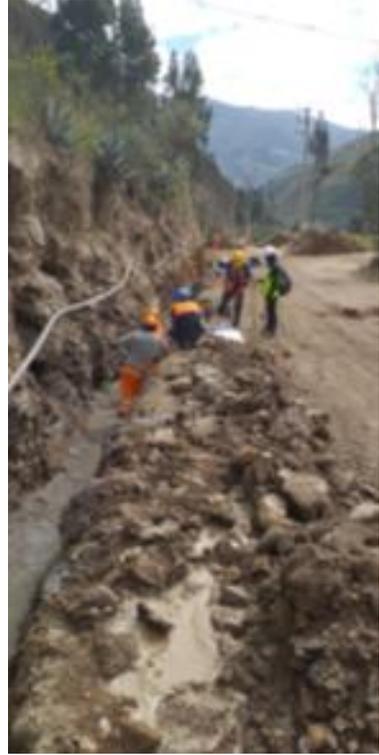
**Actividades:**  
PROGRESIVA KM. 220+628 a KM. 220+698  
600.0 OBRAS DE ARTE Y DRENAJE.  
605.A RELLENO PARA ESTRUCTURA  
601.A EXCAVACION NO CLASIFICADA PARA ESTRUCTURAS

**CDescripcion \_\_\_\_\_:**  
En la progresiva Km. 220+628 a km. 220+698 se verifica la excavación y colocación de cama de arena compactada, donde se construirá el sub drenaje. Trabajan: 1 capataz, 4 obreros.

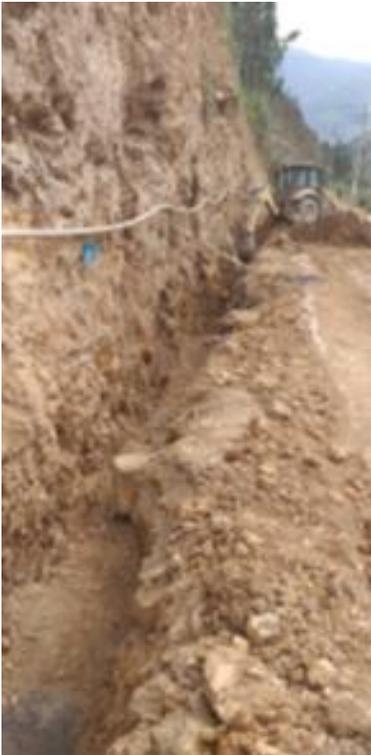
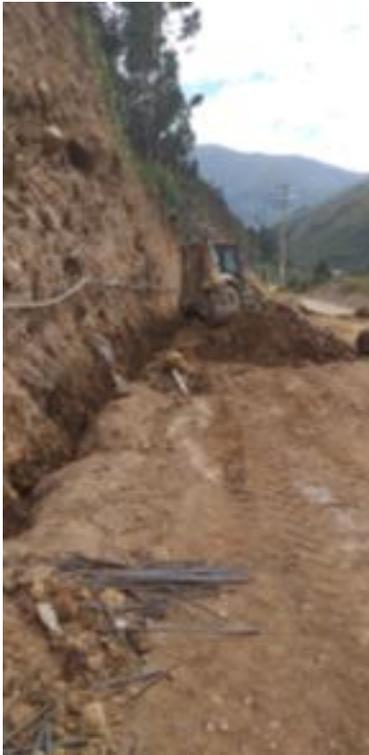
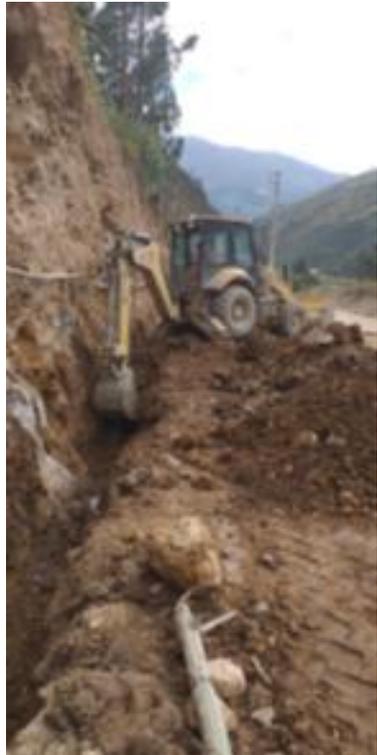
**Actividades:**  
PROGRESIVA KM. 220+698 a KM. 220+800  
600.0 OBRAS DE ARTE Y DRENAJE.  
601.A EXCAVACION NO CLASIFICADA PARA ESTRUCTURAS

**CDescripcion** \_\_\_\_\_:  
En la progresiva Km. 220+698 a Km. 220+800 se realiza la excavación para la construcción de sub drenajes. Se utiliza una retroexcavadora. trabajan: 1 capataz, 1 operador, 2 obreros, 2 vigias.

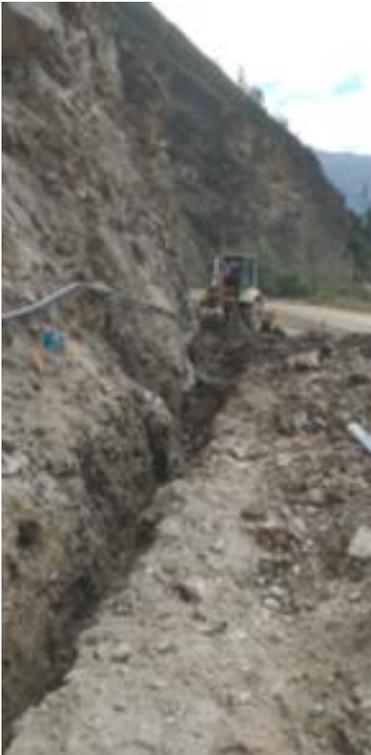
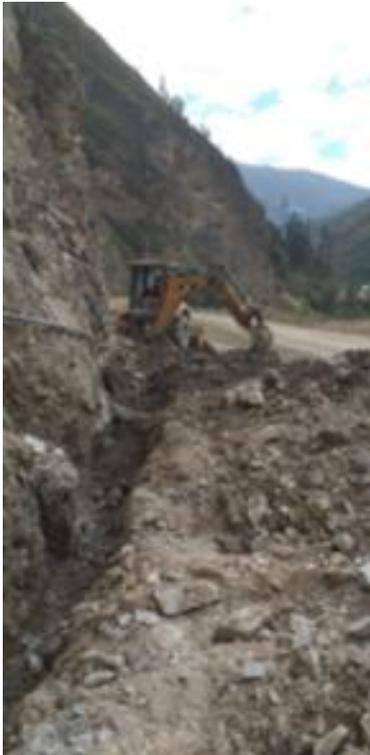
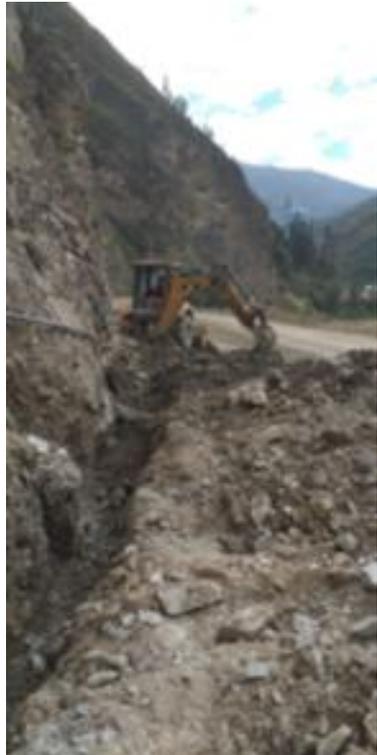
**Actividades:**  
PROGRESIVA KM. 220+800 a KM. 220+880  
600.0 OBRAS DE ARTE Y DRENAJE.  
601.A EXCAVACION NO CLASIFICADA PARA ESTRUCTURAS

**CDescripcion** \_\_\_\_\_:  
En la progresiva Km. 220+800 a Km. 220+880 se realiza la excavación para la construcción de sub drenajes. Se utiliza una retroexcavadora. trabajan: 1 capataz, 1 operador, 2 obreros, 2 vigias.

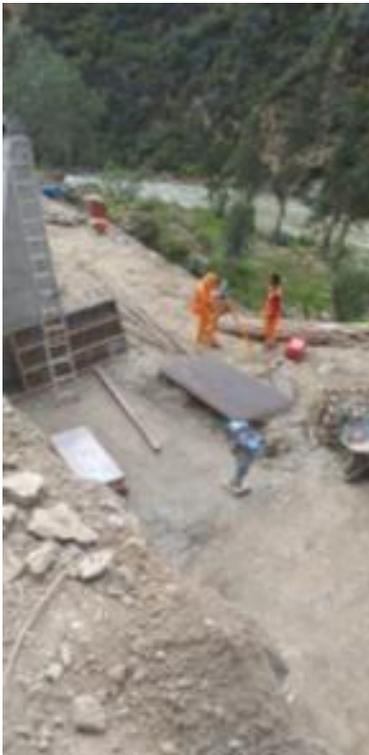
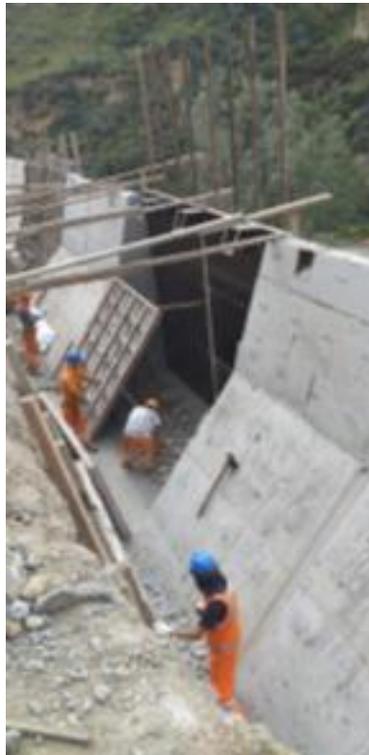
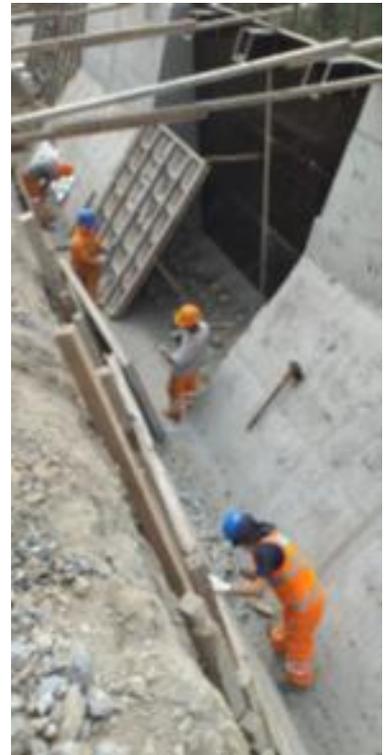
**PROGRESIVA KM. 221+090  
600.0 OBRAS DE ARTE Y DRENAJE  
612.A ENCOFRADO Y DESENCOFRADO PARA OBRAS DE ARTE**

**En el Km. 221+090 se realiza el encofrado para la construcción de muros ciclópeos.  
Trabajan: 1 capataz, 4 obreros.**

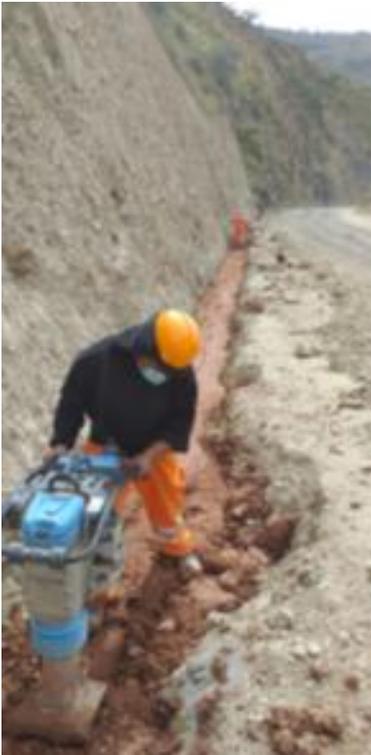
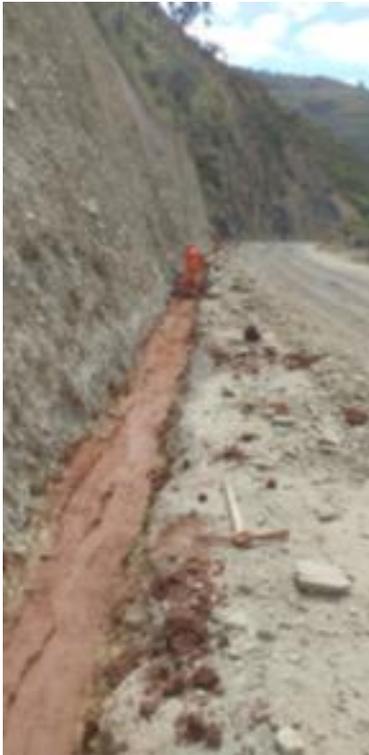
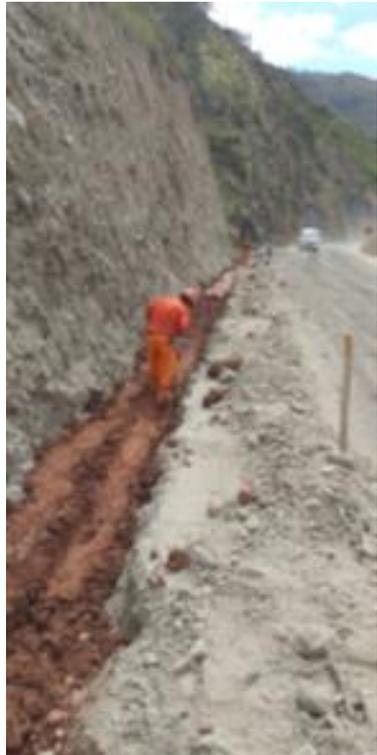
**Actividades:**  
PROGRESIVA KM. 224+400 a KM. 224+500  
600.0 OBRAS DE ARTE Y DRENAJE  
605.C MATERIAL IMPERMEABLE

**CDescripcion** \_\_\_\_\_:  
En la progresiva KM. 224+400 a KM. 224+500 se realiza la colocación y compactación de material impermeable para la construcción del sub dren. SE utiliza 3 vibroapisonadores, trabajan: 1 capataz, 3 operarios.

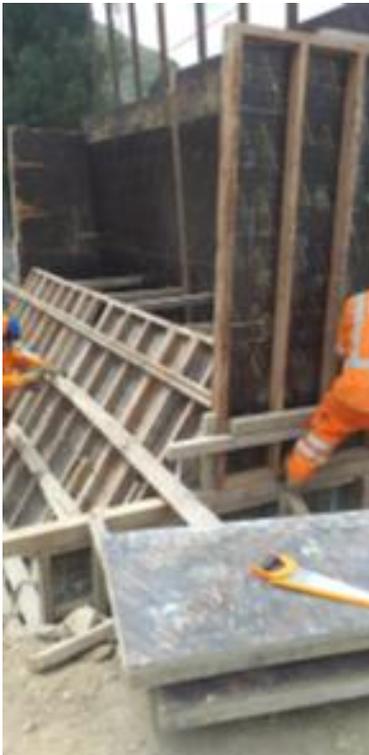
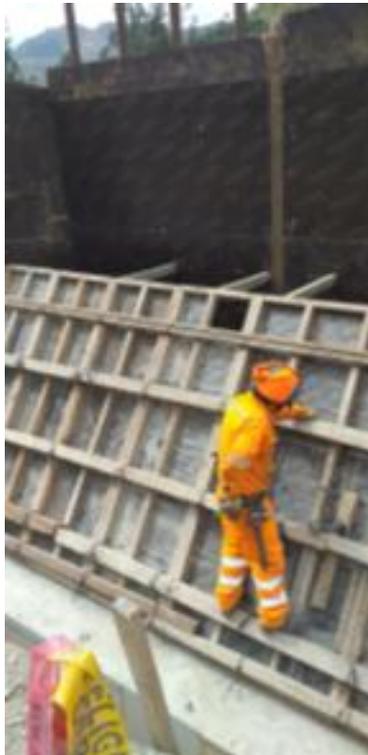
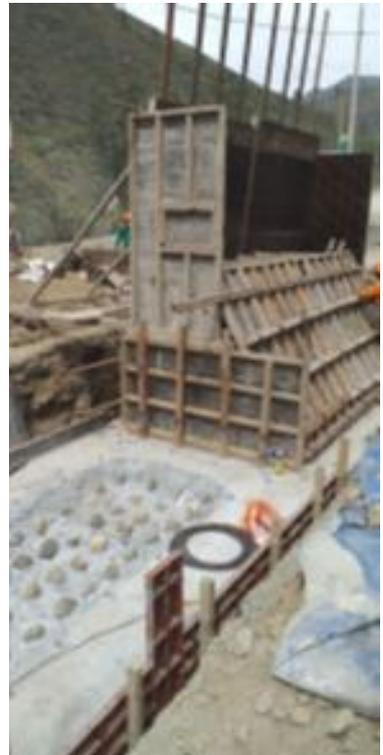
**Actividades:**  
PROGRESIVA KM. 225+360  
600.0 OBRAS DE ARTE Y DRENAJE.  
612.A ENCOFRADO Y DESENCOFRADO PARA OBRAS DE ARTE

**CDescripcion** \_\_\_\_\_:  
En la progresiva Km. 225+360 se realiza la colocación de encofrado para la construcción de muro ciclopeo. trabajan 1 capataz, 4 obreros.

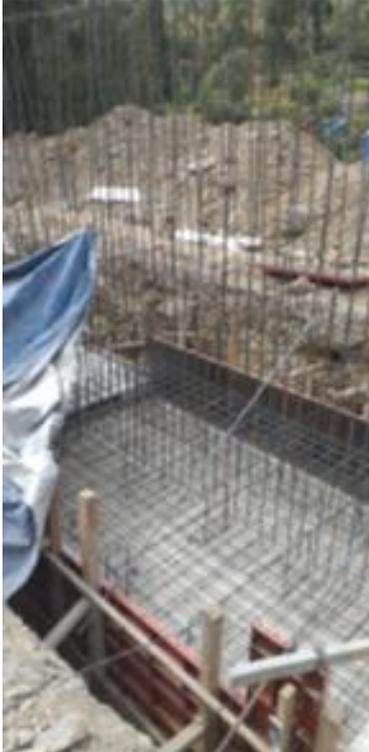
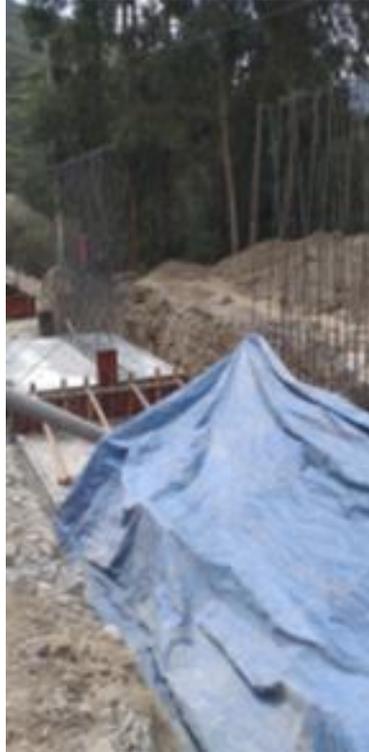
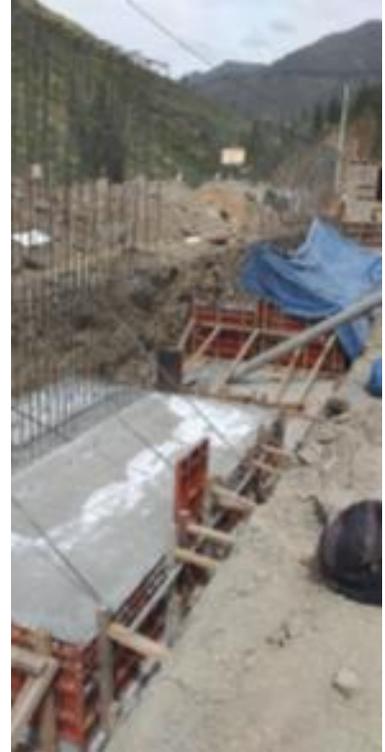
PROGRESIVA KM. 225+370 A KM. 225+380  
600.0 OBRAS DE ARTE Y DRENAJE  
6156.A ACERO DE REFUERZO F'Y= 4200 KG/CM2

En la progresiva km. 225+370 a Km. 225+380 Se verifica la realización de colocación de acero de refuerzo para la construcción de muro de concreto armado. paño 3 y paño 5 . actualmente no están continuando con las labores de colocación de acero de refuerzo en estos muros.

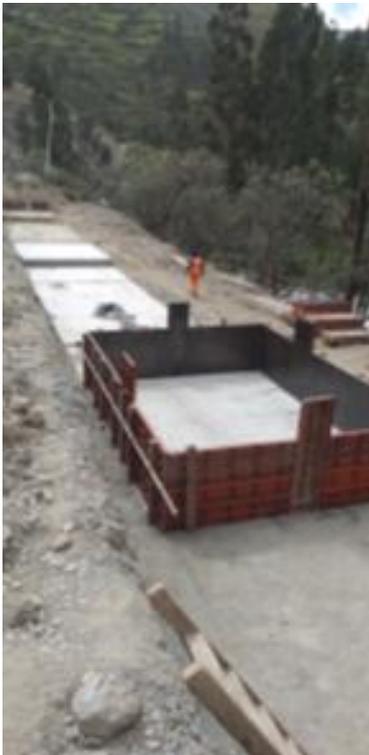
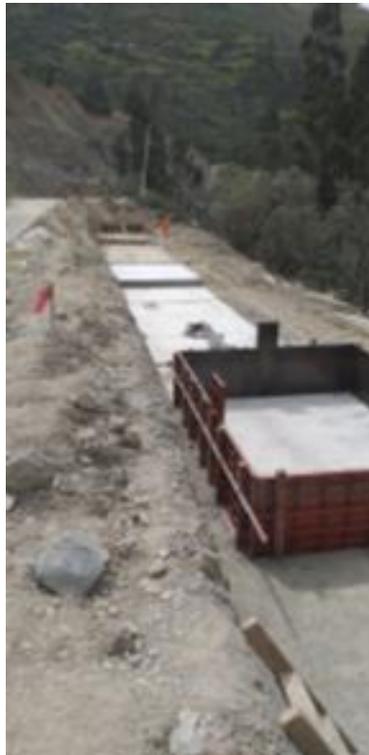
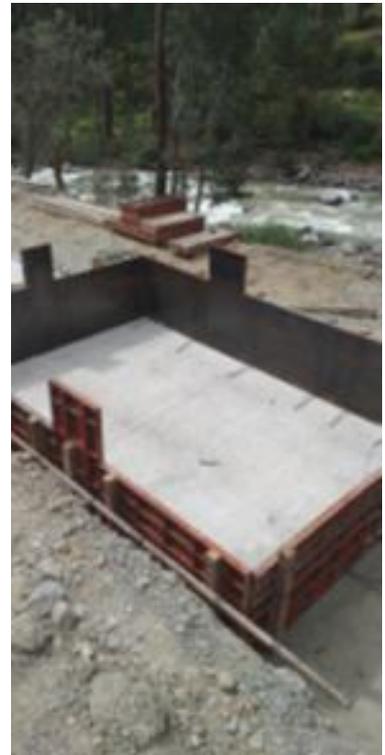
PROGRESIVA KM. 225+390  
600.0 OBRAS DE ARTE Y DRENAJE  
612.A ENCOFRADO Y DESENCOFRADO PARA OBRAS DE ARTE

En la progresiva Km. 225+390 se realiza el encofrado de zapata para la construcción de muro de concreto armado. trabajan: 1 capataz, 2 obreros.

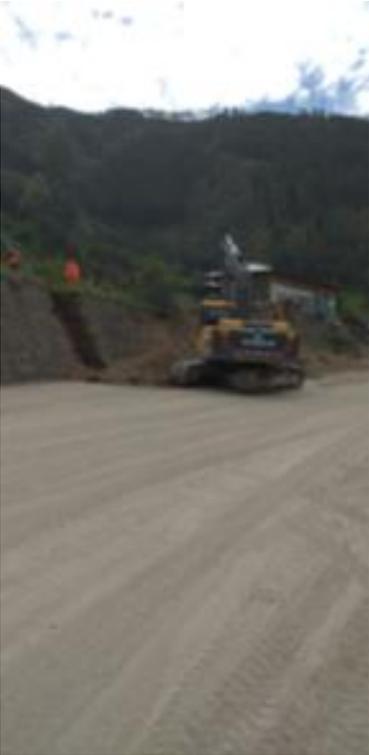
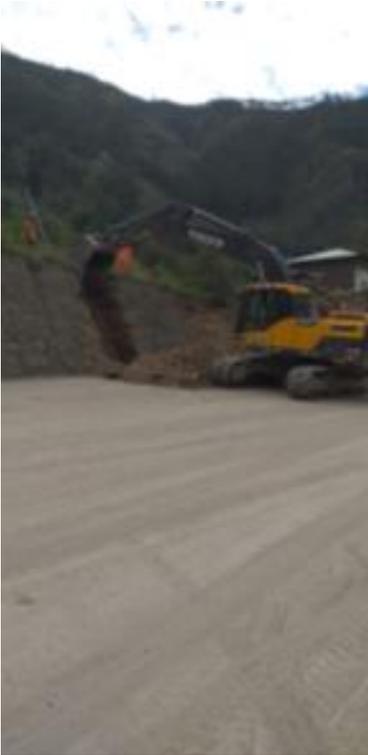
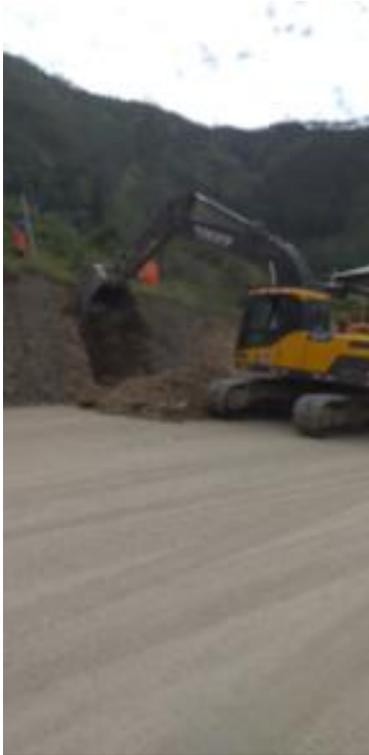
**Actividades:**  
PROGRESIVA KM. 227+900  
200.0 MOVIMIENTO DE TIERRAS  
207.A PERFILADO Y COMPACTADO EN ZONAS DE CORTE

**CDescripcion\_\_\_\_\_:**  
En la progresiva Km. 227+900 Se realiza el perfilado en zonas de corte, Se utiliza una excavadora de oruga, trabajan: 1 capataz, 2 obreros, 1 operador, 2 vigías.

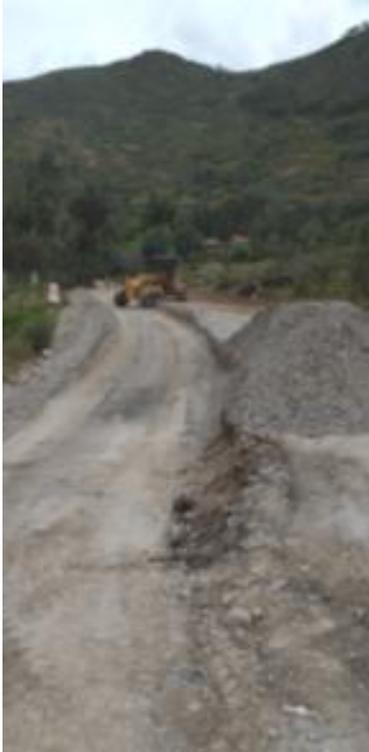
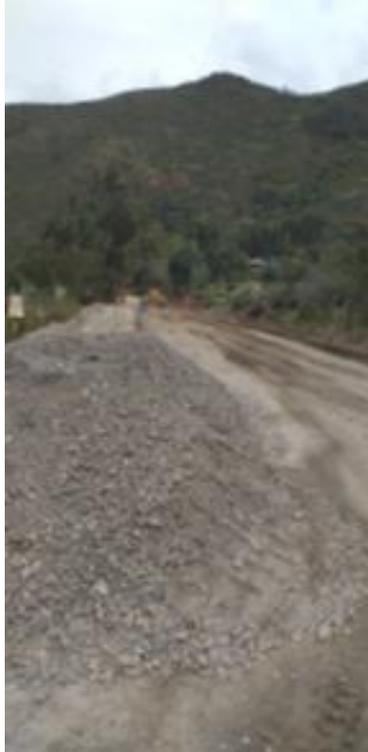
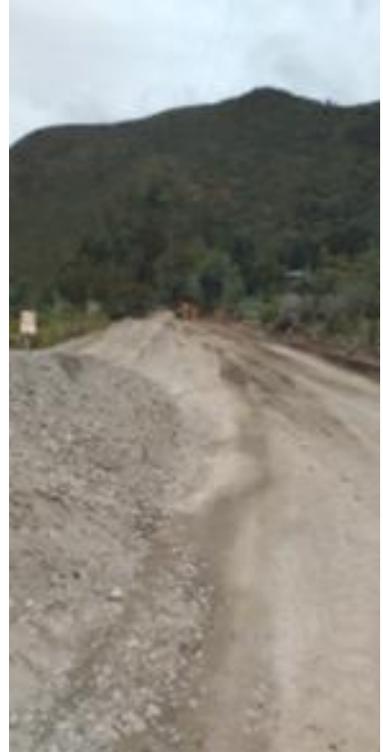
**Actividades:**  
PROGRESIVA KM. 228+290 A KM. 228+390  
200.0 MOVIMIENTOS DE TIERRA  
210.A CONFORMACION DE TERRAPLENES

**CDescripcion\_\_\_\_\_:**  
En la progresiva km. 228+290 a km. 228+390 se continua con las labores de conformación de terraplenes, Se utiliza una motoniveladora, una compactadora de rodillo y un camión cisterna. Trabajan: 1 capataz, 4 obreros, 2 operadores, un chofer de cisterna, 2 vigías.

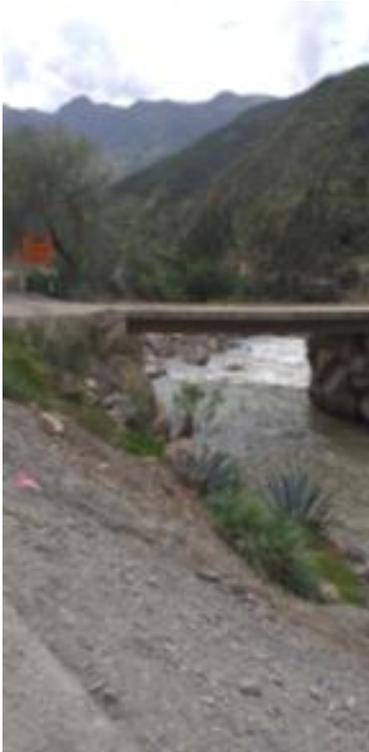
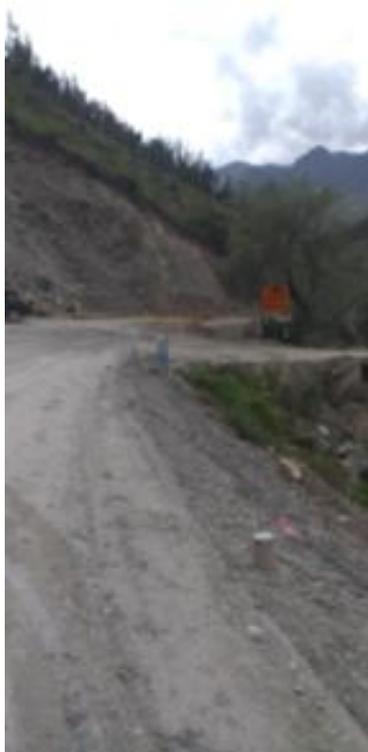
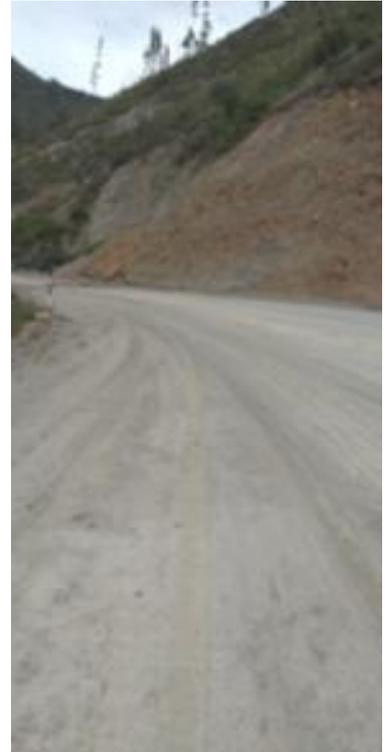
**Actividades:**  
PROGRESIVA KM. 229+800 A KM. 230+000  
VISITA DE MONITOREO AL FINAL DEL TRAMO II: DESVIO CHACAYAN

En la progresiva km. 229+800 a KM. 230+000 se realiza visita de monitoreo a los trabajos en el sector final del tramo II, Los trabajos realizados hasta el km. 229+800 es de conformación de terraplén y están a nivel de subrasante. desde la progresiva 229+800 al Km. 230+000 se ha realizado el corte de explanación hasta llegar a la zona de pase del rio ( progresiva 229+910) donde se construirá el nuevo Puente Escondido. En esta zona han ocurrido derrumbes que todavía no han sido removidos.
