BITACORA ELECTRÓNICA DE OBRA

Confirma Bitacora: Si	Nro Informe: 75	Fecha Informe: 29-04-2021	Nombre De La Obra: Carretera Chuquicara-Puente Quiroz – Tauca-Cabana-Huandoval-Pallasca, Tramo: Tauca- Pallasca	Personal Encargado: NATALY SUSI CABALLON PAUCAR
---------------------------------	---------------------------	-------------------------------------	---	---

INFORME DIARIO N°75-2021-MNT. TAUCA-PALLASCA/NSCP

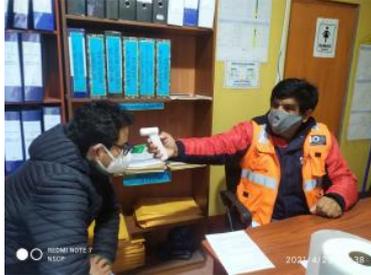
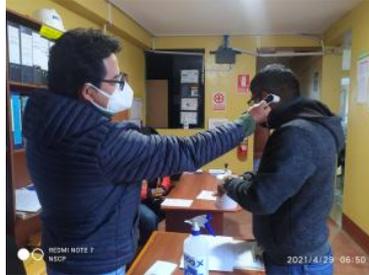
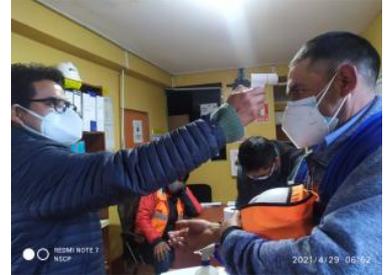
1

-CONTROL DE TEMPERATURA, RELLENADO DE FICHA DE SINTOMATOLOGÍA COVID Y DESINFECCIÓN DE MANOS DEL PERSONAL DE SUPERVISIÓN ANTES REALIZAR SUS ACTIVIDADES.

-SE APRECIA A LA ENFERMERA Y AL ESPECIALISTA DE SEGURIDAD TOMANDO LA TEMPERATURA A LOS COLABORADORES DE SUPERVISIÓN ANTES DE REALIZAR SUS ACTIVIDADES.
-CONTROL DEL RELLENADO DE LA FICHA SINTOMATOLOGICA.

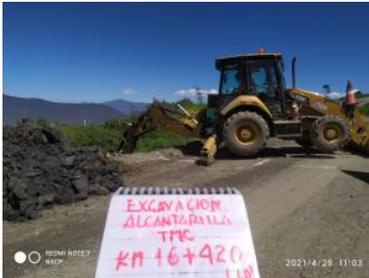
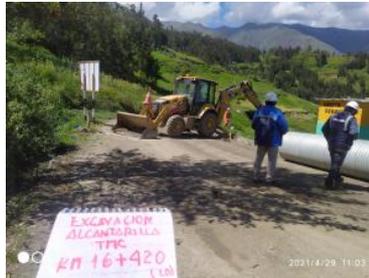
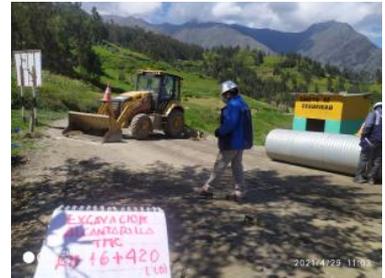
Actividades:
EXCAVACIÓN PARA COLOCACIÓN DE ALCANTARILLA TMC ø 36" UBICADO EN EL KM 16+420.

CDescripcion:
MO: 1 INGENIERO ESPECIALISTA EN OBRAS DE ARTE DEL CONTRATISTA, 2 CONTROLADORES DE OBRAS DE ARTE DE SUPERVISIÓN, 1 CAPATAZ, 1 PEON, 1 OPERADOR, 2 VIGÍAS.
EM: 1 RETROEXCAVADORA.

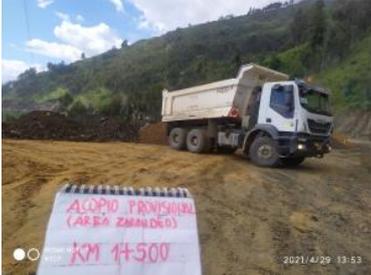
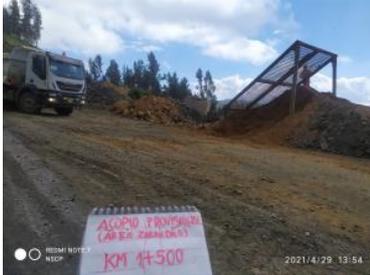
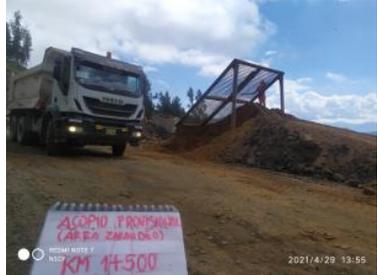
3

Actividades:
ACOPIO PROVISIONAL KM 1+500.
ÁREA DE ZARANDEO PARA OBTENER MATERIAL DE RELLENO Y OVER.

CDescripcion _____:
EL MATERIAL ZARANDEADO PARA RELLENO, SE ESTA TRASLADANDO PARA SER ACOPIADO EN EL KM 1+350.
MO: 1 CAPATAZ, 1 PERSONAL DE PISO, 2 OPERADORES, 2 VIGÍAS.
EM: 1 ZARANDA, 1 CARGADOR FRONTAL, 2 VOLQUETES.

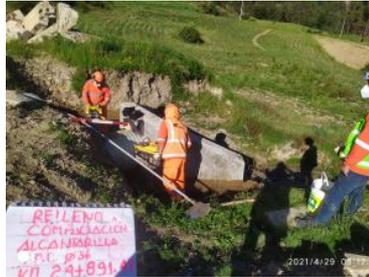
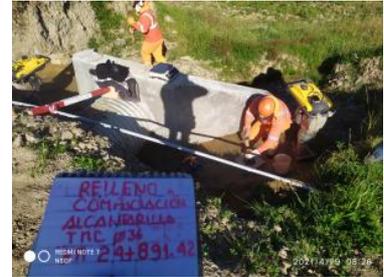
4

- RELLENO Y COMPACTACIÓN DE ALCANTARILLA TMC \varnothing 36" UBICADO EN EL KM 24+891.42.
- DENSIDAD DE CAMPO MÉTODO CONO DE ARENA.

MO: 1 TÉCNICO CONTROL DE CALIDAD CONTRATISTA, 3 AUXILIARES DE CONTROL DE CALIDAD (SUPERVISIÓN Y CONTRATISTA), 1 OFICIAL, 2 PEONES, 2 VIGÍAS.
EM: 2 VIBROCOMPACTADIRE, 2 EQUIPOS DE DENSIDAD DE CAMPO.

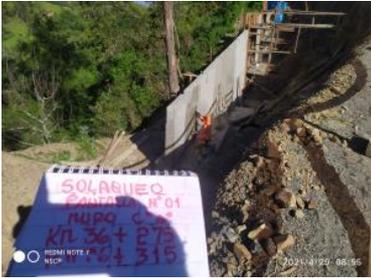
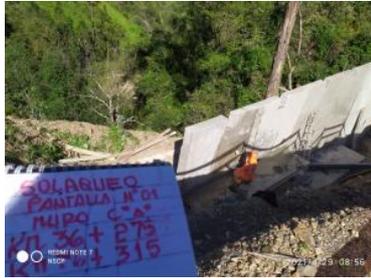
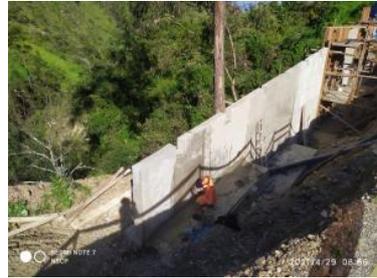
5

Actividades:
SOLAQUEADO DE LA PANTALLA DEL PAÑO N°1 DEL MURO C°A° UBICADO EN EL KM 36+275 - KM 36+315.

CDescripcion _____:
MO: 1 PEON.
HERRAMIENTAS MANUALES.

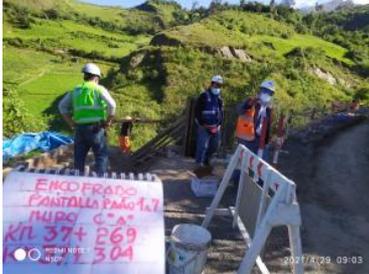
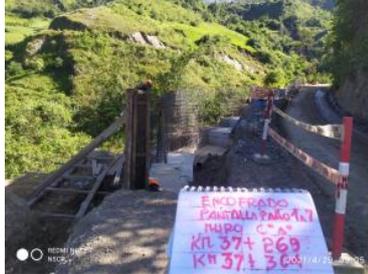
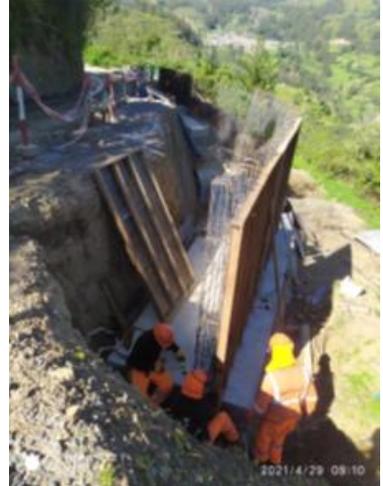
6

Actividades:
ENCOFRADO DE LA PANTALLA DEL PAÑO N°1 Y N°7 PARA EL MURO DE C°A° UBICADO EN EL KM 37+269 - KM 37+304.

CDescripcion_____:
MO: 1 CAPATAZ, 3OPETARIOS, 2 OFICIALES, 2 PEONES, 2 VIGÍAS.
EM: 1 TALADRO, HERRAMIENTAS MANUALES.

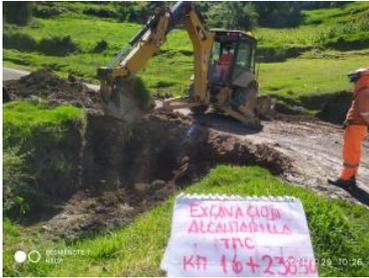
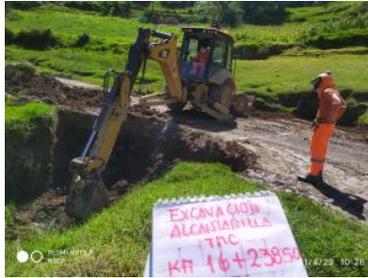
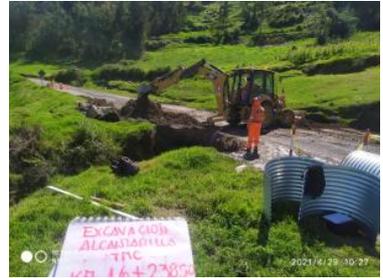
7

Actividades:
EXCAVACIÓN PARA COLOCACIÓN DE ALCANTARILLA TMC Ø 36" UBICADO EN EL KM 16+238.50.

CDescripcion_____:
MO: 1 CAPATAZ, 1 OPERADOR, 2 VIGÍAS,
EM: 1 RETROEXCAVADORA,

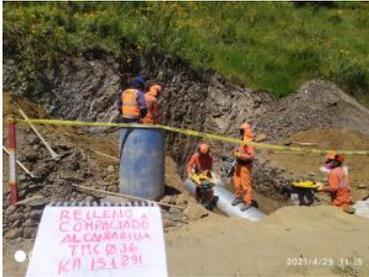
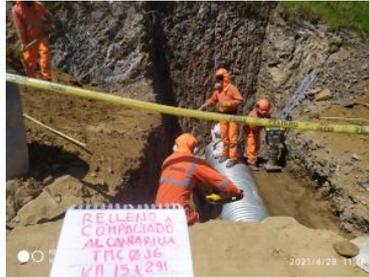
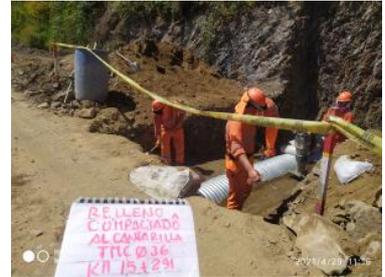
8

RELLENO Y COMPACTACIÓN DE LA ALCANTARILLA TMC Ø36" UBICADO EN EL KM 15+291. DENSIDAD DE CAMPO.

MO: 2 TÉCNICOS DE CONTROL DE CALIDAD (SUPERVISIÓN Y CONTRATISTA), 1 CONTROLADOR DE OBRAS DE ARTE DE LA SUPERVISIÓN, 1 OFICIAL, 1 OPERADOR, 2 PEONES, 2 VIGÍAS.

EM: 1 RETROEXCAVADORA, 2 VIBRO COMPACTADORES, 1 EQUIPO DE DENSIDAD DE CAMPO.

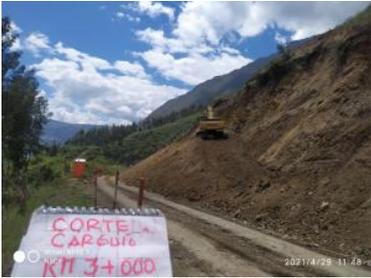
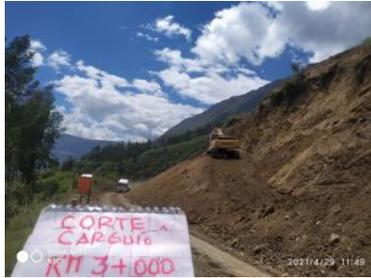
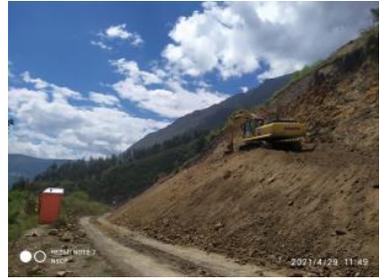
9

Actividades:
CORTE Y CARGUÍO EN EL KM 3+000

CDescripcion _____ :
MO: 1 OFICIAL, 2 VIGÍAS, 6 OPERADORES.
EM: 1 EXCAVADORA SOBRE ORUGA, 5 VOLQUETES
- SUBCONTRATA "BC"

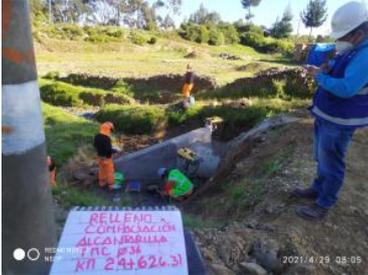
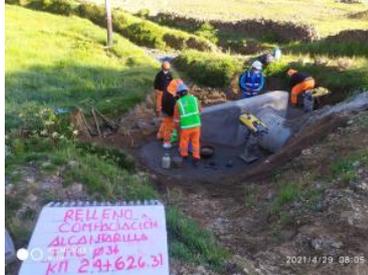
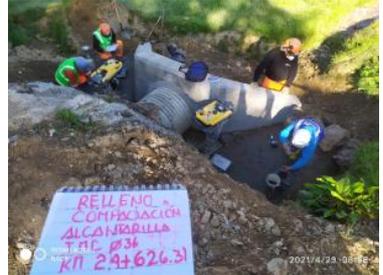
10

Actividades:
RELLENO Y COMPACTACIÓN ALCANTARILLA TMC Ø 36" UBICADO EN EL KM 24+626.31
DENSIDAD DE CAMPO MÉTODO CONO DE ARENA

CDescripcion:
MO: 1 TÉCNICO DE CONTROL DE CALIDAD DEL CONTRATISTA, 2 AUXILIARES DE CONTROL DE CALIDAD (SUPERVISIÓN Y CONTRATISTA), 1 OFICIAL, 1 PEÓN, 2 VIGÍAS.
EM: 2 EQUIPOS DE DENSIDAD DE CAMPO.

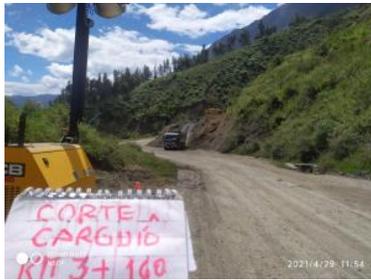
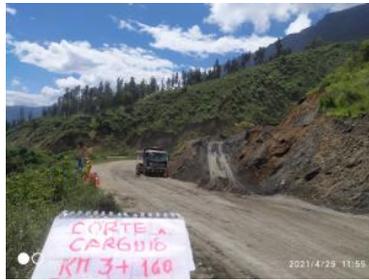
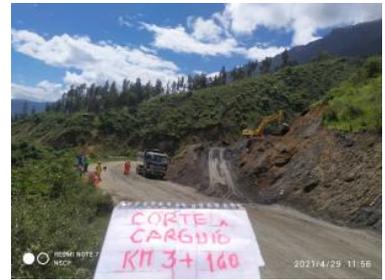
Actividades:
CORTE Y CARGUÍO EN EL KM 3+160.

CDescripcion_____:
MO: 1 CAPATAZ, 1 PERSONAL DE PISO, 2VIGIAS, 11 OPERADORES.
EM: 1 EXCAVADORA SOBRE ORUGA, 10 VOLQUETES
- SUBCONTRATA "BC"

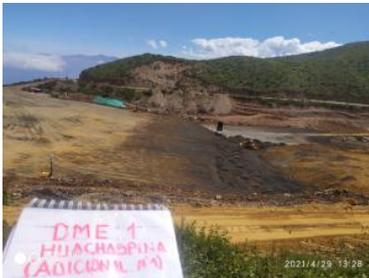
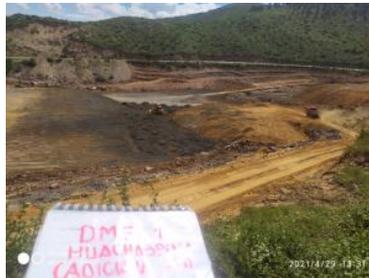
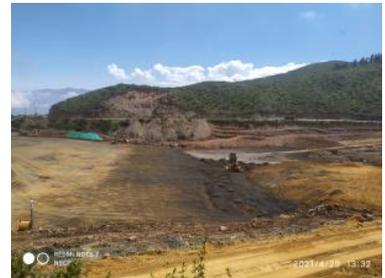
12

EXTENDIDO DE MATERIAL CORTADO, CONOFRMACIÓN DE PLATAFORMA EN DME1 HUACHASPINA APROBADA EN EL ADICIONAL N° 01) UBICADO A -6.7 KM DEL INICIO DEL TRAMO.

MO:1 CAPATAZ, 1 CONTROLADOR 16 OPERADORES, 4 VIGÍAS.
EM: 1 TRACTOR SOBRE ORUGA, 15 VOLQUETES, 2 LUMINARIAS.

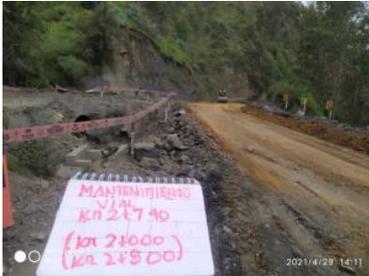
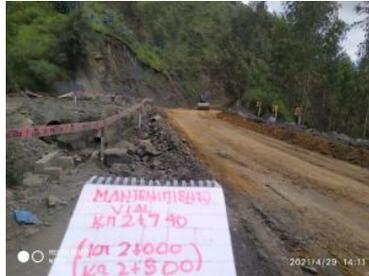
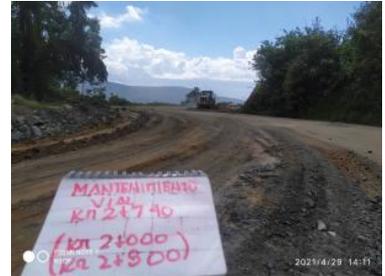
13

Actividades:
MANTENIMIENTO VIAL EN EL KM 2+740
(KM 2+000 - KM 2+800)

CDescripcion:
MO: 1 CAPATAZ, 2 OPERADORES, 1 PERSONAL DE PISO, 2 VIGÍAS.
EM: 1 RODILLO COMPACTADOR, 1 MOTONIVELADORA

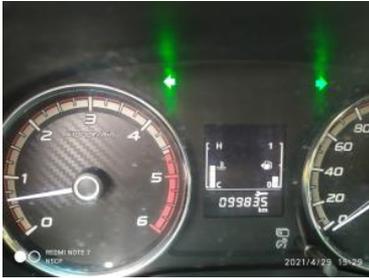
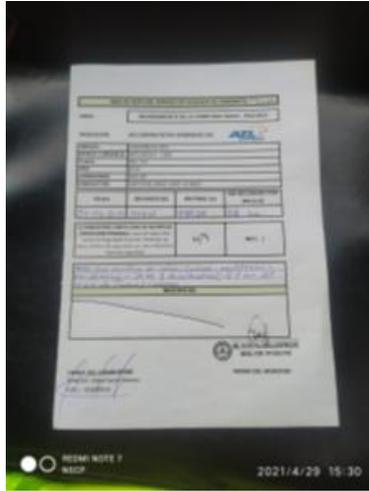
14

Actividades:
CONTROL DEL KILOMETRAJE DE LA CAMIONETA.

CDescripcion_____:
CONTROL DEL KILOMETRAJE DE LA CAMIONETA PARA LOS TRABAJOS DE MONITOREO.
