## BITACORA ELECTRÓNICA DE OBRA

| Si | 122 | 29-04-2021 | Corredor vial Lima-Canta-<br>Huayllay-Dv. Cochamarca-<br>Emp. PE 3N Obras de<br>Rehabilitación y Mejoramiento | M A N U E L J A V I E R<br>FLORENCIO RADO |

SALDO DE OBRA INICIAL (OI): TRAMO 2: CANTA – HUAYLLAY DEL MEJORAMIENTO, REHABILITACIÓN Y CONSERVACIÓN POR NIVELES DE SERVICIO Y OPERACIÓN DEL CORREDOR VIAL, LIMA – CANTA – HUAYLLAY – DV. COCHAMARCA – EMP. PE 3N  
CONTRATISTA: CHINA ROAD AND BRIDGE CORPORATION SUCURSAL PERU (CONTRATO N° 103-2019-MTC/20)  
SUPERVISOR: CONSORCIO CESEL - CAL Y MAYOR (CONTRATO DE CONSULTORIA DE OBRA N° 077-2014-MTC/20)

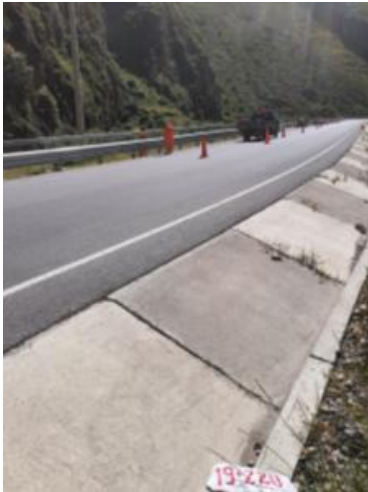
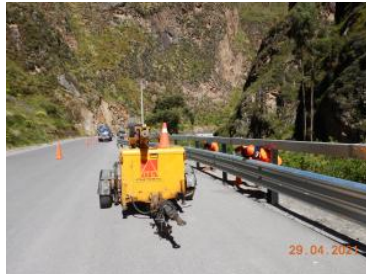
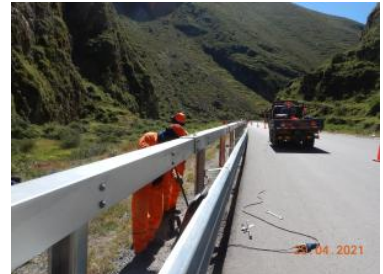
OBRA INICIAL (OI): TRAMO 2: CANTA - HUAYLLAY  
SECTOR ENTRE LAS PROGRESIVAS DEL KM 19+220  
BARRERA DE SEGURIDAD BORDE LATERAL (Hincado)

SE CONSTATÓ QUE SE REALIZAN TRABAJOS Y ACTIVIDADES DE BARRERA DE SEGURIDAD BORDE LATERAL (HINCADO) ENTRE LAS PROGRESIVAS DEL KM 19+220 CON UN EQUIPO PARA HINCADO CON SU OPERADOR, SIETE TRABAJADORES, UN RESPONSABLE Y DOS VIGIAS.

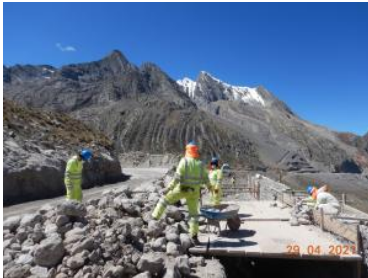
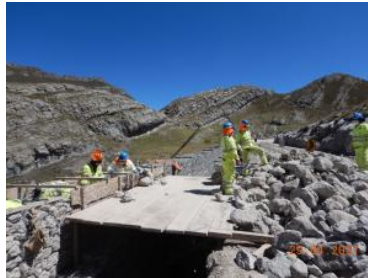
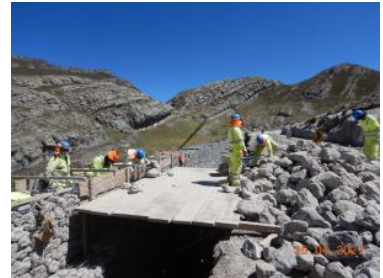
**PERÚ****Ministerio  
de Transportes  
y Comunicaciones****MINISTERIO DE TRANSPORTES Y COMUNICACIONES****Panel Fotográfico de la Bitacora de Obras****Personal Encargado:****M A N U E L J A V I E R  
FLORENCIO RADO****Nivel:****No Aplica****Fecha De Fotografia:****29-04-2021****Actividades:****OBRA INICIAL (OI): TRAMO 2: CANTA - HUAYLLAY  
SECTOR ENTRE LAS PROGRESIVAS DEL KM 38+770 AL KM 38+890  
GAVIÓN TIPO CAJA****CDescripcion\_\_\_\_\_:****SE CONSTATÓ QUE SE REALIZAN TRABAJOS Y ACTIVIDADES PARA LA PARTIDA  
DE GAVIÓN TIPO CAJA ENTRE LAS PROGRESIVAS DEL KM 38+770 AL KM 38+890  
CON LA PARTICIPACIÓN DE SIETE TRABAJADORES CON SUS MATERIALES Y  
HERRAMIENTAS.****Foto1:**

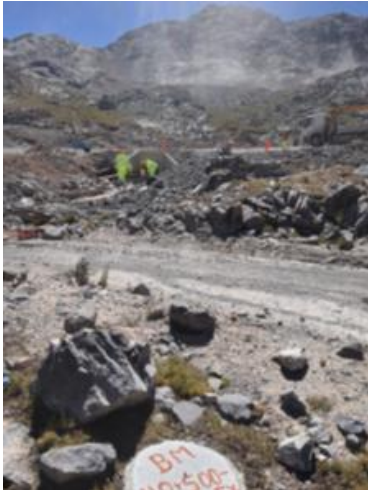
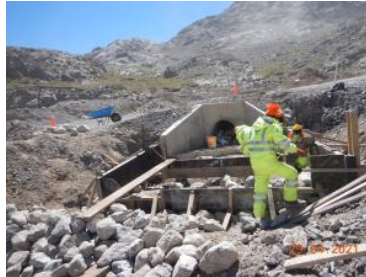
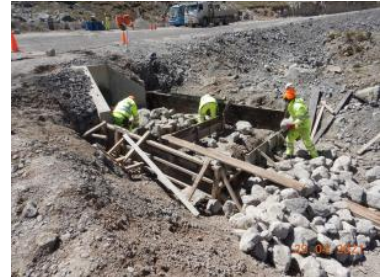
OBRA INICIAL (OI): TRAMO 2: CANTA - HUAYLLAY  
SECTOR ENTRE LAS PROGRESIVAS DEL KM 40+675  
ENCOFRADO PARA EMBOQUILLADO DE LA ALCANTARILLA DE TUBERIA  
METALICA CORRUGADA

SE CONSTATÓ QUE SE REALIZAN TRABAJOS Y ACTIVIDADES PARA EL  
ENCOFRADO DEL EMBOQUILLADO DE LA ALCANTARILLA DE TUBERIA  
METALICA CORRUGADA LOZALIZADA ENTRE LAS PROGRESIVAS DEL KM 40+675  
CON TRES TRABAJADORES Y SUS HERRAMIENTAS Y MATERIALES.

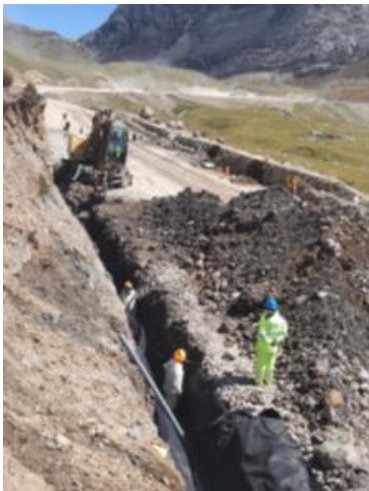
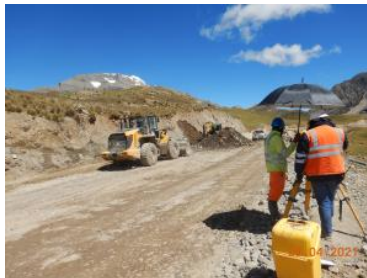
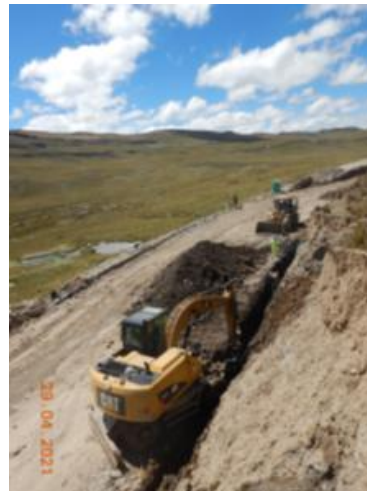
**Actividades:**OBRA INICIAL (OI): TRAMO 2: CANTA - HUAYLLAY  
SECTOR ENTRE LAS PROGRESIVAS DEL KM 50+560  
SUBDREN PROFUNDO**CDescripcion**\_\_\_\_\_:

SE CONSTATÓ QUE SE REALIZAN TRABAJOS Y ACTIVIDADES DE SUBDREN PROFUNDO ENTRE LAS PROGRESIVAS DEL KM 50+560 CON LA INTERVENCIÓN DE TRES TRABAJADORES, MATERIALES Y HERRAMIENTAS, UNA EXCAVADORA, UN CARGADOR FRONTAL CON SUS OPERADORES, UN TOPOGRAFO Y DOS VIGIAS.

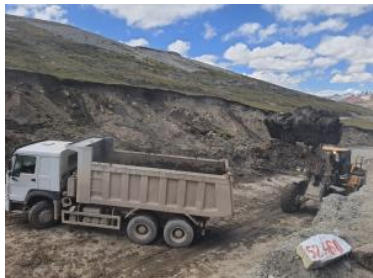
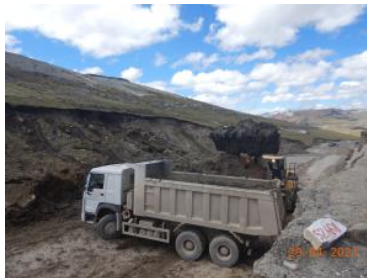
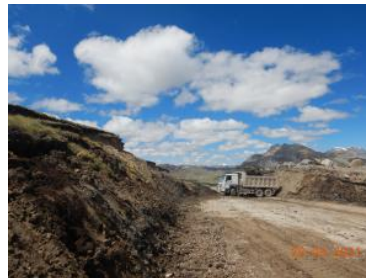
OBRA INICIAL (OI): TRAMO 2: CANTA - HUAYLLAY  
SECTOR ENTRE LAS PROGRESIVAS DEL KM 52+500  
TRANSPORTE DE DESECHOS Y EXCEDENTES A DME

SE CONSTATÓ LA EJECUCIÓN DE TRABAJOS Y ACTIVIDADES DE TRANSPORTE DE DESECHOS Y EXCEDENTES A DME EN SU COMPONENTE DE ELIMINACIÓN DE MATERIALES LOCALIZADO ENTRE LAS PROGRESIVAS DEL KM 52+500, CON LA PARTICIPACION DE UN CONTROLADOR, UNA EXCAVADORA , CAMIONES VOLQUETES CON SUS OPERADORES, UNA VIGIA.
