## BITACORA ELECTRÓNICA DE OBRA

SALDO DE OBRA INICIAL (OI): TRAMO 2: CANTA – HUAYLLAY DEL MEJORAMIENTO, REHABILITACIÓN Y CONSERVACIÓN POR NIVELES DE SERVICIO Y OPERACIÓN DEL CORREDOR VIAL, LIMA – CANTA – HUAYLLAY – DV. COCHAMARCA – EMP. PE 3N  
CONTRATISTA: CHINA ROAD AND BRIDGE CORPORATION SUCURSAL PERU (CONTRATO N° 103-2019-MTC/20)  
SUPERVISOR: CONSORCIO CESEL - CAL Y MAYOR (CONTRATO DE CONSULTORIA DE OBRA N° 077-2014-MTC/20)

Auditoria Fecha De Creación:  
30-04-2021

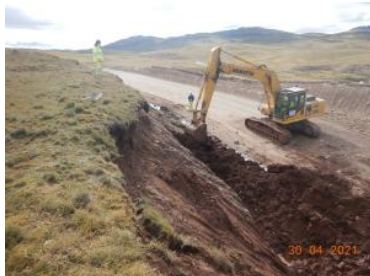
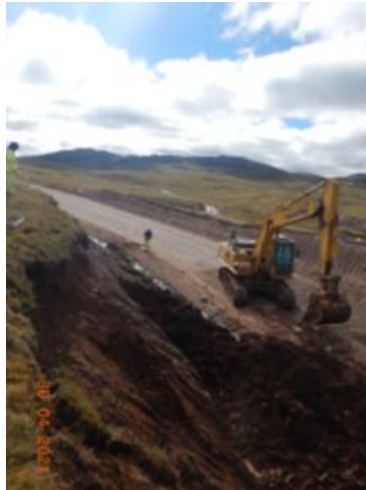
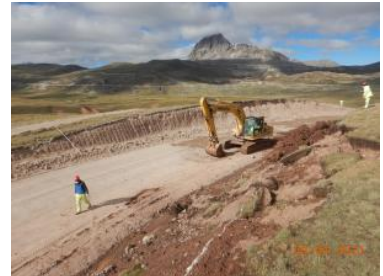
OBRA INICIAL (OI): TRAMO 2: CANTA - HUAYLLAY  
SECTOR ENTRE LAS PROGRESIVAS DEL KM 59+400  
EXCAVACIÓN DE MATERIAL SUELTO

SE CONSTATÓ LA EJECUCIÓN DE TRABAJOS Y ACTIVIDADES DE EXCAVACIÓN DE MATERIAL SUELTO ENTRE LAS PROGRESIVAS DEL KM 59+400, CON LA PARTICIPACION DE UN TRABAJADOR, UN ENCARGADO, UNA EXCAVADORA CON SU OPERADOR Y DOS VIGIAS.

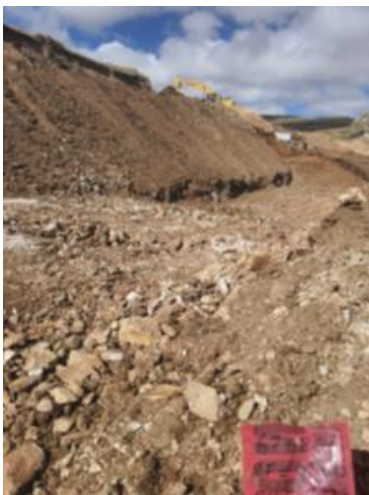
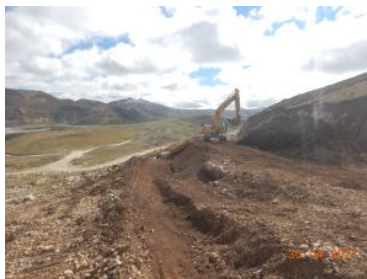
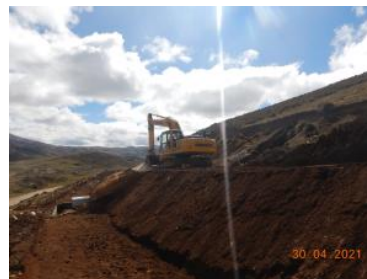
OBRA INICIAL (OI): TRAMO 2: CANTA - HUAYLLAY  
SECTOR ENTRE LAS PROGRESIVAS DEL KM 67+230  
EXCAVACIÓN DE MATERIAL SUELTO

SE CONSTATÓ LA EJECUCIÓN DE TRABAJOS Y ACTIVIDADES DE EXCAVACIÓN  
DE MATERIAL SUELTO ENTRE LAS PROGRESIVAS DEL KM 67+230, CON LA  
PARTICIPACION DE UN TRABAJADOR Y UNA EXCAVADORA CON SU OPERADOR.

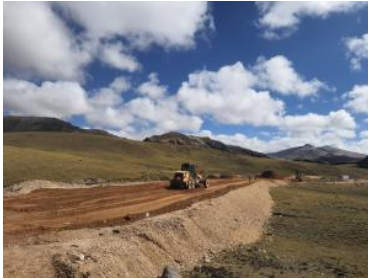
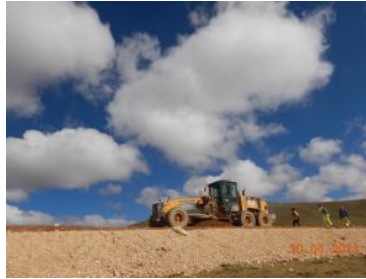
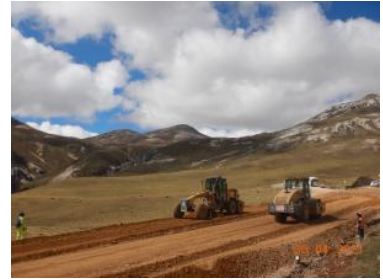
OBRA INICIAL (OI): TRAMO 2: CANTA - HUAYLLAY  
SECTOR ENTRE LAS PROGRESIVAS DEL KM 68+800  
CONFORMACIÓN DE TERRAPLENES

SE CONSTATÓ LA EJECUCIÓN DE TRABAJOS Y ACTIVIDADES DE  
CONFORMACIÓN DE TERRAPLENES ENTRE LAS PROGRESIVAS DEL KM 68+800,  
CON LA PARTICIPACION DE DOS TRABAJADORES, UN INGENIERO ENCARGADO,  
UN CAPATAZ, UNA MOTONIVELADORA, UN RODILLO LISO VIBRATORIO, UN  
TRACTOR SOBRE ORIGAS CON SU OPERADOR Y DOS VIGIAS.

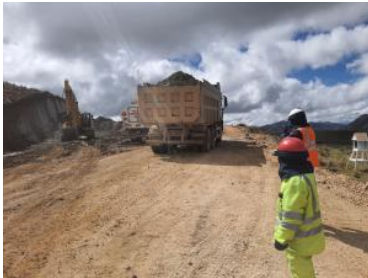
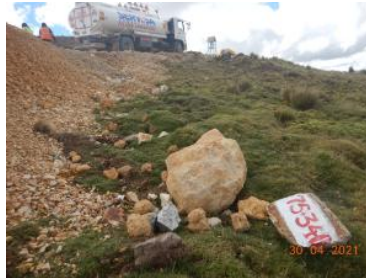
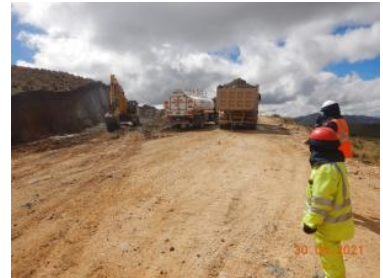
OBRA INICIAL (OI): TRAMO 2: CANTA - HUAYLLAY  
SECTOR ENTRE LAS PROGRESIVAS DEL KM 75+400  
EXCAVACIÓN EN EXPLANACIONES EN ROCA FIJA

SE CONSTATÓ LA EJECUCIÓN DE TRABAJOS Y ACTIVIDADES DE EXCAVACIÓN  
EN EXPLANACIONES EN ROCA FIJA ENTRE LAS PROGRESIVAS DEL KM 75+400,  
CON LA PARTICIPACION DE UN TRABAJADOR, UN CAPATAZ Y UNA  
EXCAVADORA CON SUS OPERADORES.

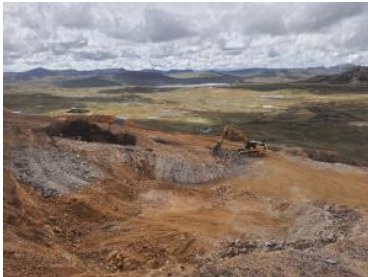
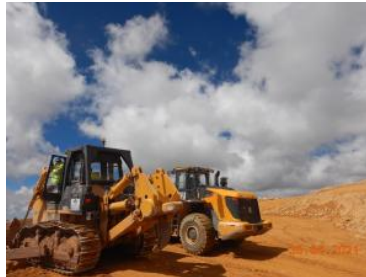
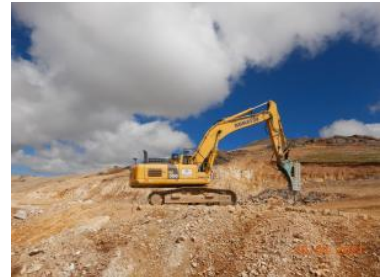
OBRA INICIAL (OI): TRAMO 2: CANTA - HUAYLLAY  
CANTERA DEL KM 77+000 ACCESO LI

SE CONSTATÓ QUE SE REALIZAN TRABAJOS Y ACTIVIDADES EN LA CANTERA DEL KM 77+000 ACCESO LI EN SU ETAPA DE EXTRACCIÓN DE MATERIALES CON UN TRACTOR SOBRE ORUGAS, UNA EXCAVADORA, UN CARGADOR FRONTAL CON SUS OPERADORES.

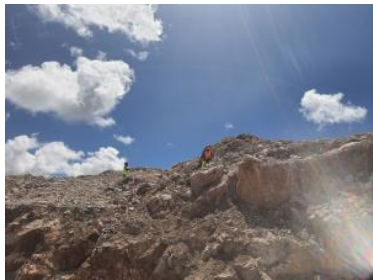
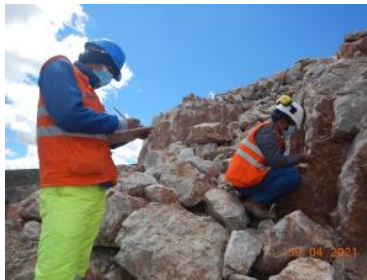
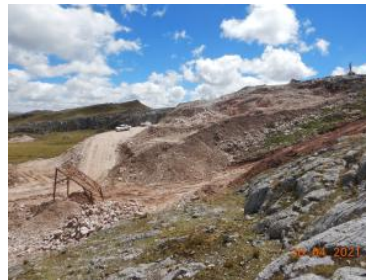
OBRA INICIAL (OI): TRAMO 2: CANTA - HUAYLLAY  
CANTERA DEL KM 83+700 LD

SE CONSTATÓ QUE SE REALIZÓ LA EVALUACIÓN EN CAMPO EN LA CANTERA DEL KM 83+700 LD PARA SU CARACTERIZACIÓN GEOMECANICA, CON LA PARTICIPACIÓN DE LOS ESPECIALISTAS DE GEOLOGIA Y GEOTECNIA DE LA CONTRATISTA CRBC Y SUPERVISIÓN DE OBRA CONSORCIO CESEL – CAL Y MAYOR.

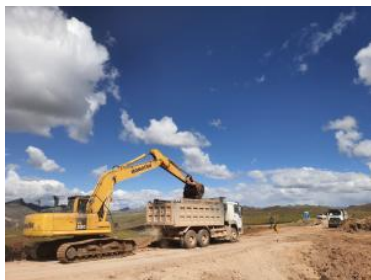
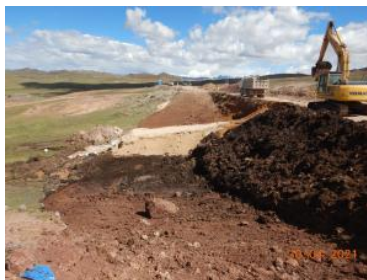
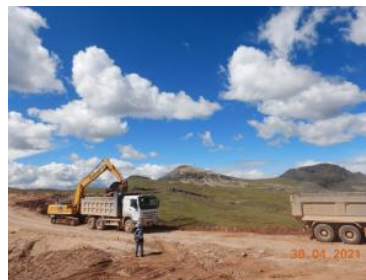
OBRA INICIAL (OI): TRAMO 2: CANTA - HUAYLLAY  
SECTOR ENTRE LAS PROGRESIVAS DEL KM 90+400  
EXCAVACION EN EXPLANACIONES EN MATERIAL COMUN

SE CONSTATÓ LA EJECUCIÓN DE TRABAJOS Y ACTIVIDADES DE EXCAVACION  
EN EXPLANACIONES EN MATERIAL COMUN ENTRE LAS PROGRESIVAS DEL KM  
90+400, CON LA PARTICIPACION DE UN CAPATAZ, UN TRABAJADOR, UNA  
EXCAVADORA Y CAMIONES VOLQUETES CON SUS OPERADORES.
