## **BITACORA ELECTRÓNICA DE OBRA**

| Si | 53 | 30-04-2021 | Carretera Oyon- Ambo,<br>Tramo II: Dv. Cerro de Pasco-<br>Dv. Chacayan | BORIS WALTER AYLLÓN<br>CARCELÉN |

OBRA: MEJORAMIENTO DE LA CARRETERA OYON - AMBO TRAMO 2 DESVIO CERRO DE PASCO DESVIO CHACAYAN

Visita de monitoreo desde la progresiva 214+500 ( Poblado de Yanahuanca) hasta el KM 250+900 ( DME TRAMO 3)

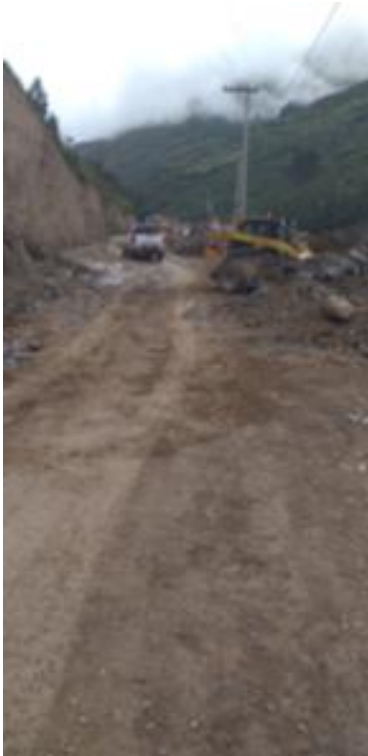
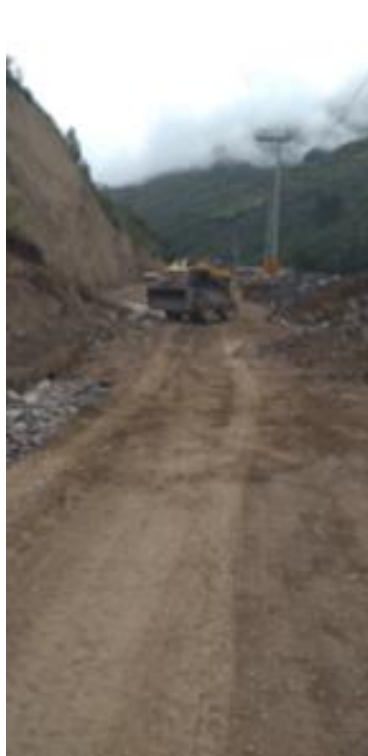
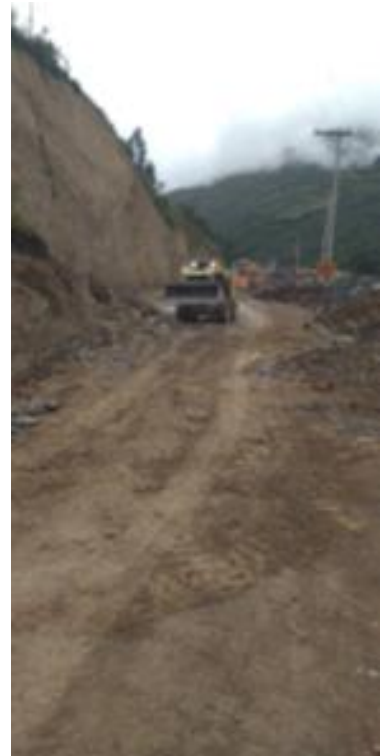
PROGRESIVA KM. 220+031

En la progresiva km. 220+031 se realiza el mantenimiento de transito y seguridad vial. Se utiliza una mini cargador y mini compactador de rodillo, trabajan: 1 capataz, 2 operadores y 2 vigias.

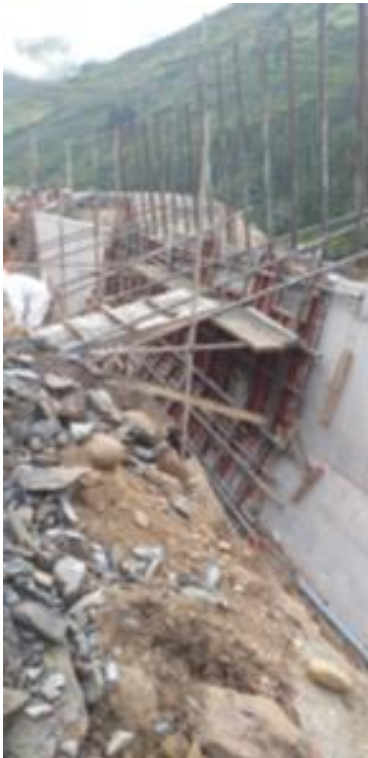
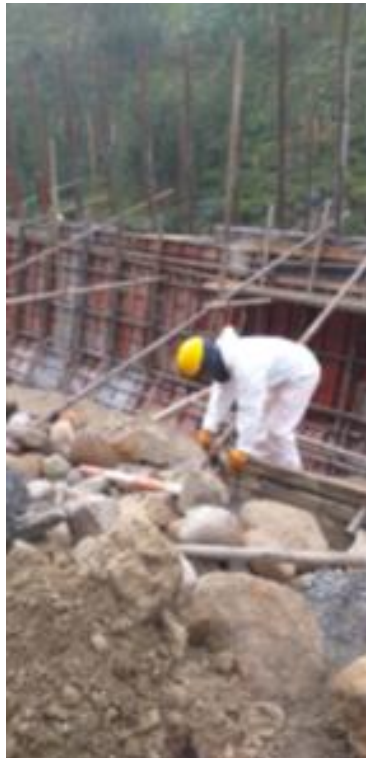
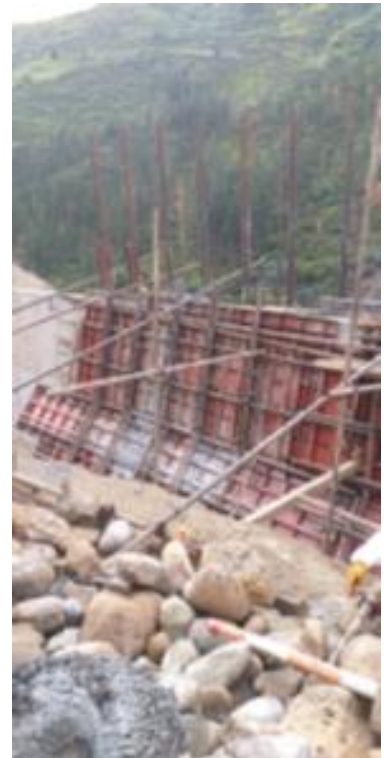
**Panel Fotográfico de la Bitacora de Obras****Personal Encargado:****BORIS WALTER AYLLÓN  
CARCELÉN****Nivel:****No Aplica****Fecha De Fotografia:****30-04-2021****Actividades:****PROGRESIVA KM. 220+095 A KM. 220+105****600.0 OBRAS DE ARTE Y DRENAJE****612.A ENCOFRADO Y DESENCOFRADO PARA OBRAS DE ARTE****CDescripcion\_\_\_\_\_:****En la progresiva Km. 220+095 a KM. 220+105 se realiza el desencofrado del muro vaciado. trabajan: 1 capataz, 4 obreros****Foto1:**

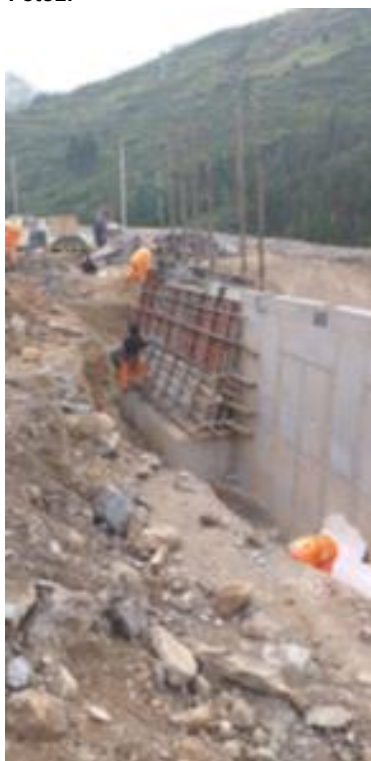
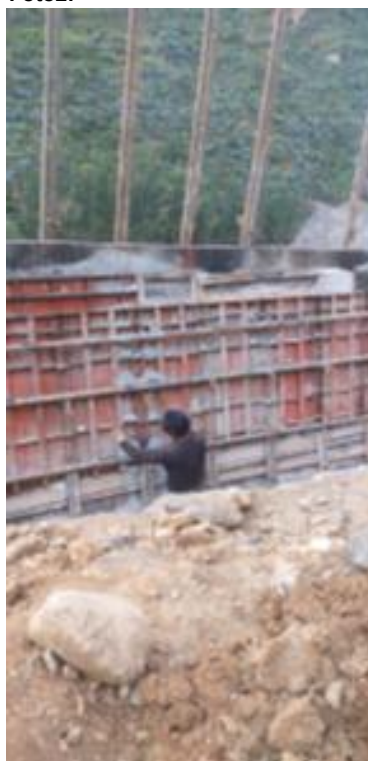
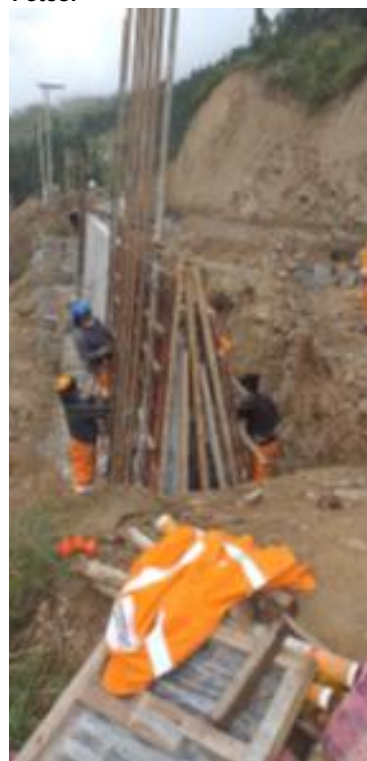
PROGRESIVA KM. 220+140

En la progresiva km. 220+140 se realiza el desencofrado de muro de concreto armado.  
trabajan: 1 capataz, 4 obreros.

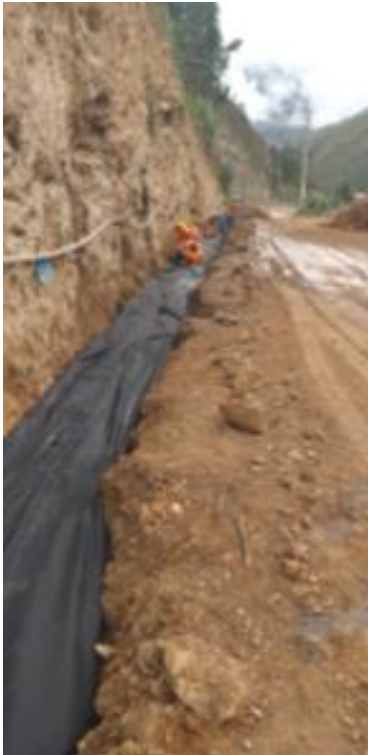
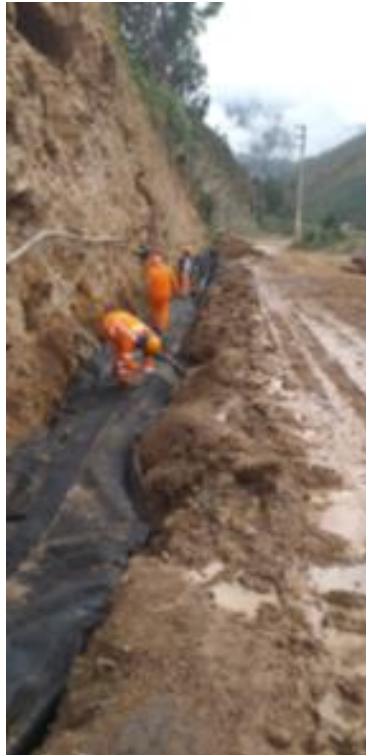
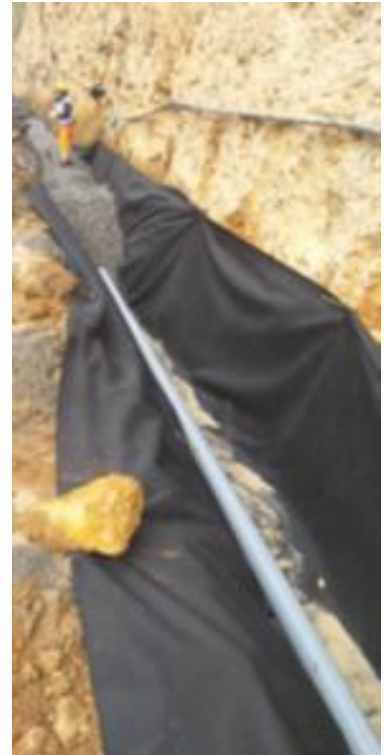
En la progresiva Km. 220+600 a Km. 220+800 se realiza la colocación de geotextil tipo 1 , colocación de tubería rigida perforada, y el relleno con material filtrante. Se utiliza una retroexcavadora. Trabajan 1 capataz, 4 obreros , 1 operador.

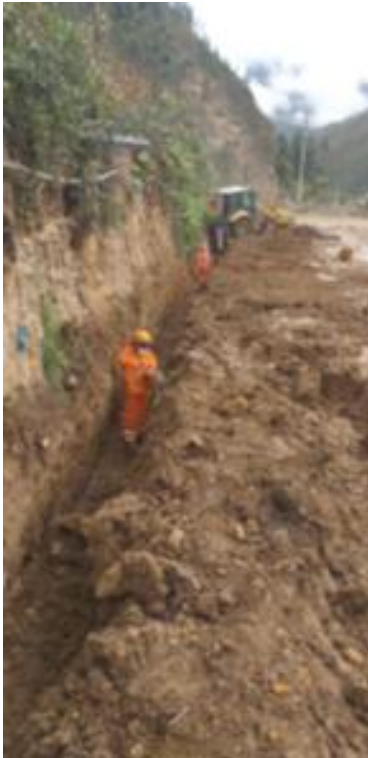
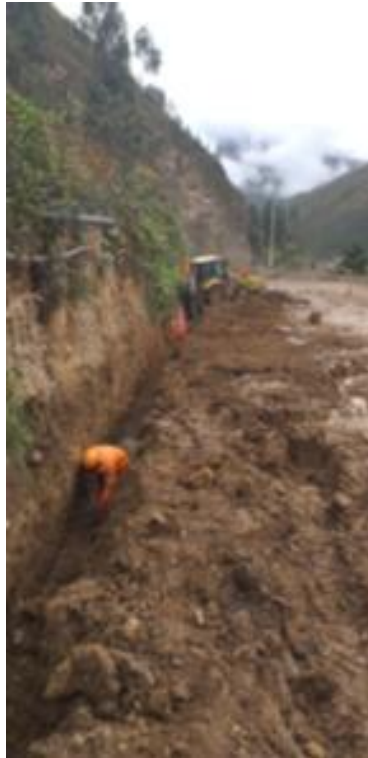
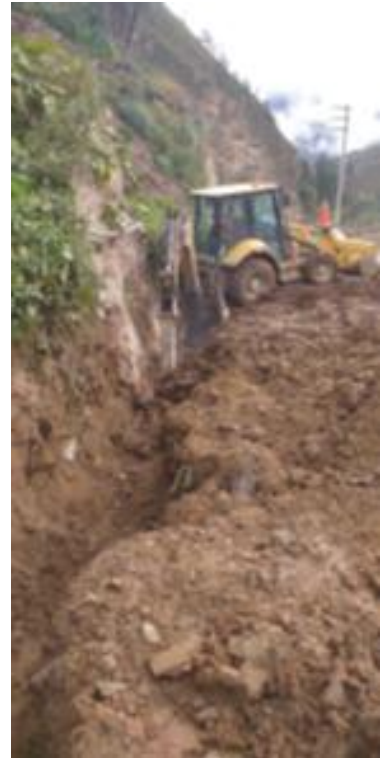
PROGRESIVA KM. 220+780 a km. 220+820

En la progresiva Km. 220+780 a Km. 220+820 se realiza la excavación para la construcción de sub dren. Se utiliza una retroexcavadora, trabajan: 1 capataz, 1 operador, 4 obreros

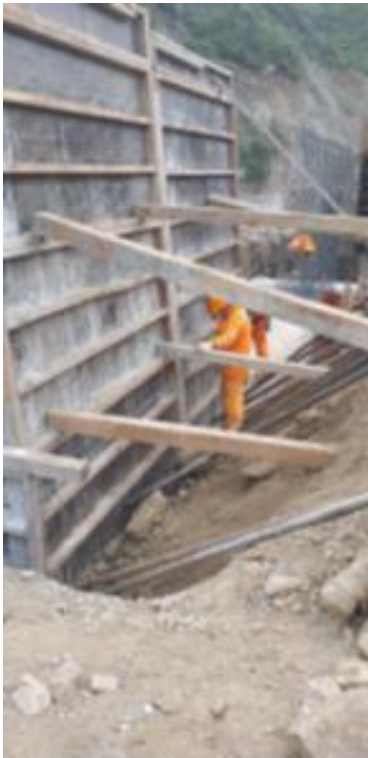
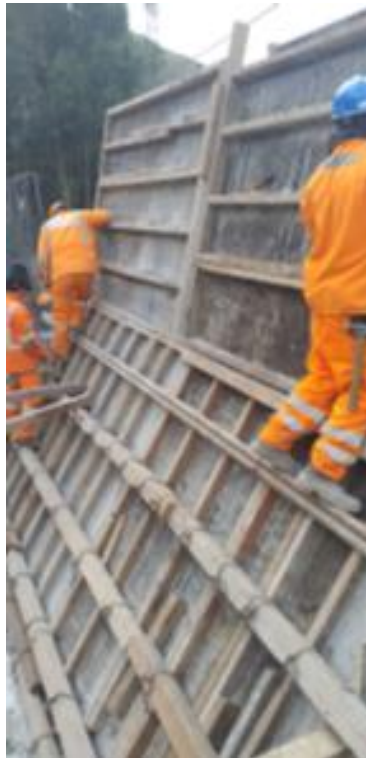
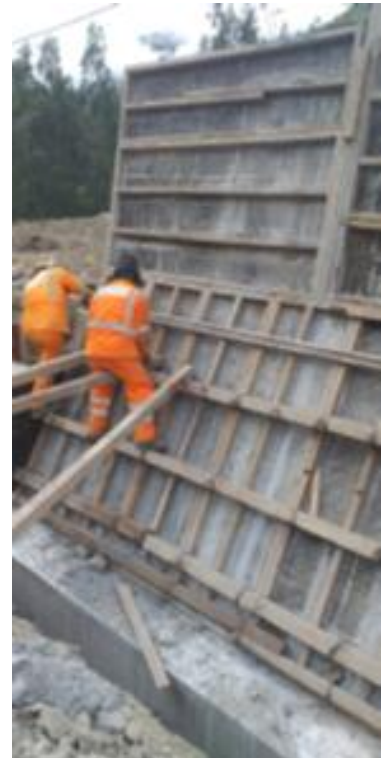
En la progresiva Km. 225+360 se realiza el desencofrado de muro ciclópeo, trabajan : 1 capataz, 6 obreros.

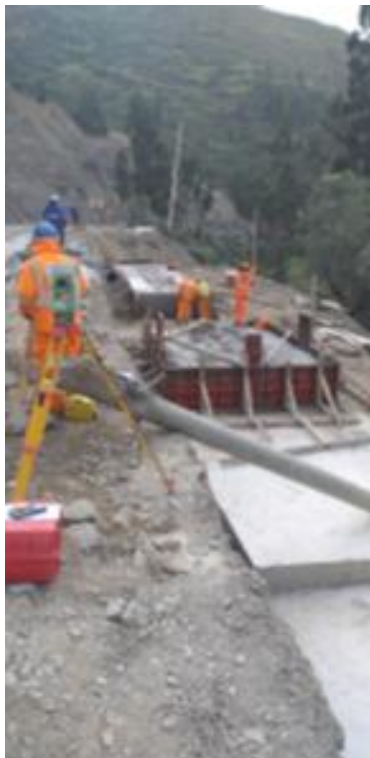
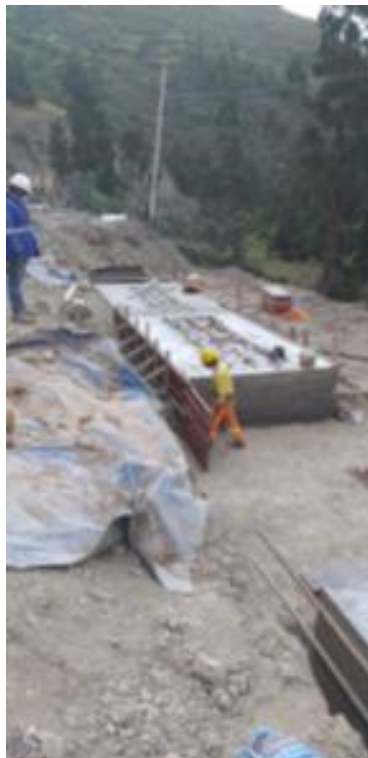
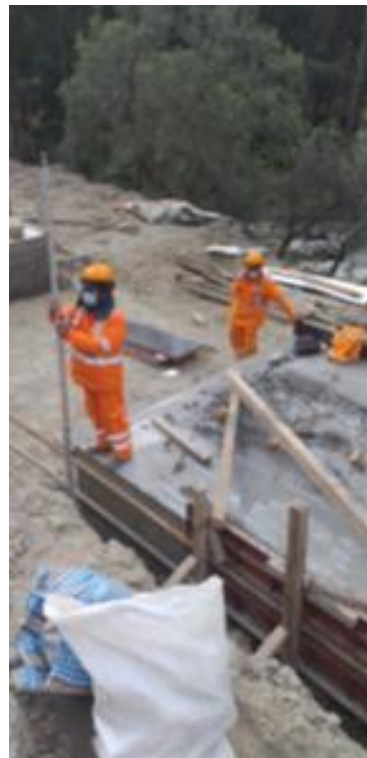
PROGRESIVA KM. 225+465

En la progresiva KM. 225+465 se verifica la realización de vaciado de la zapata de muro de concreto ciclópeo. trabajan: 1 capataz, 4 obreros

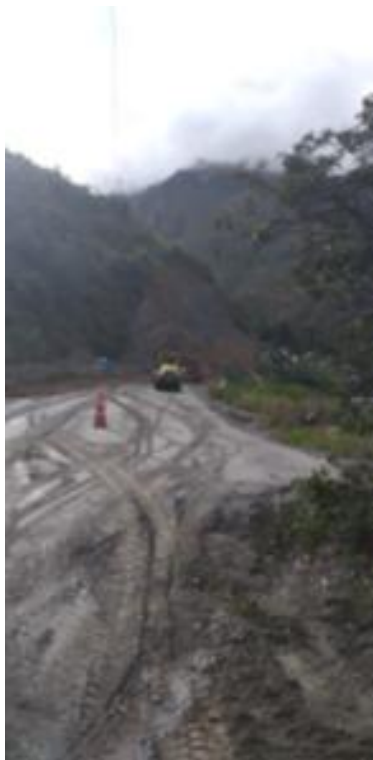
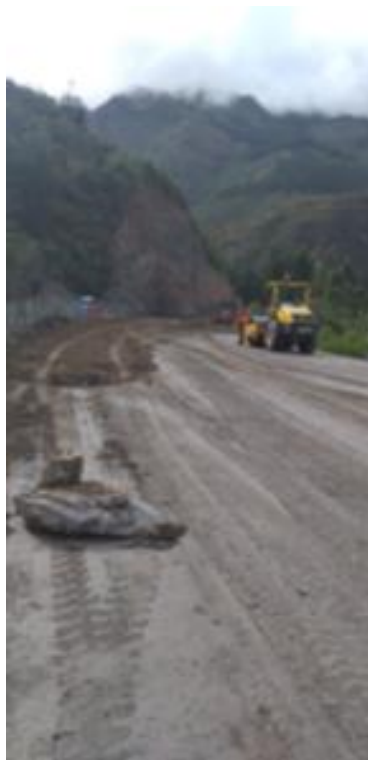
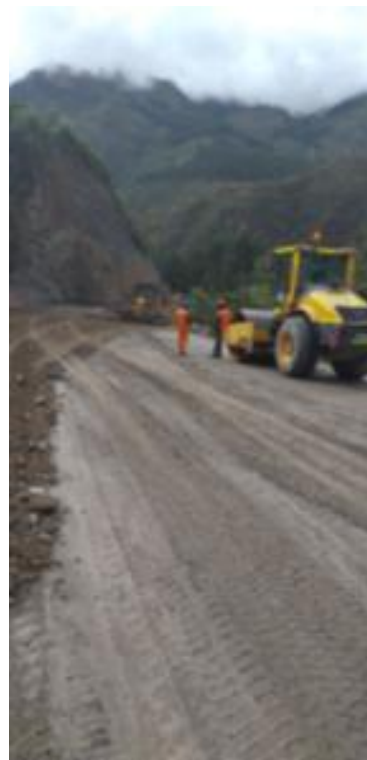
PROGRESIVA KM. 228+320  
200.0 MOVIMIENTOS DE TIERRA  
210.A CONFORMACION DE TERRAPLENES

En la progresiva Km. 228+320 se realiza la conformación de terraplenes. Se utiliza una motoniveladora, una compactadora de rodillos, un cisterna. trabajan: 1 capataz, 2 operadores, 1 chofer, 4 obreros, 2 vigias.

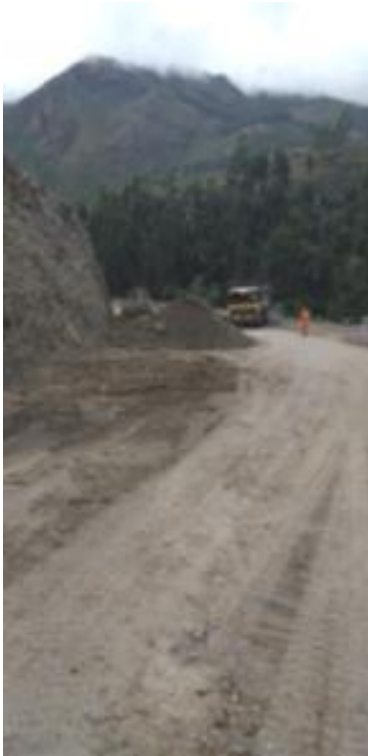
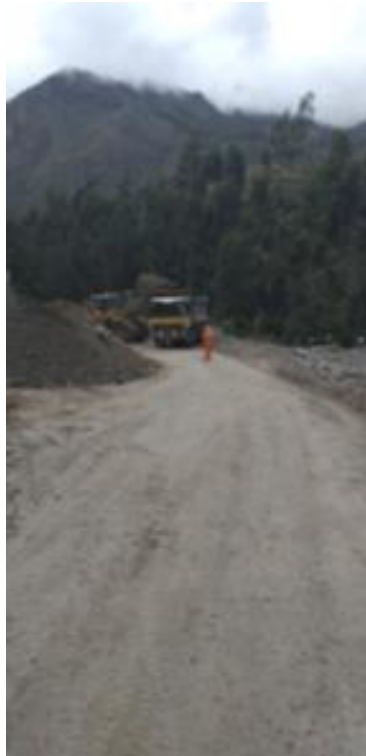
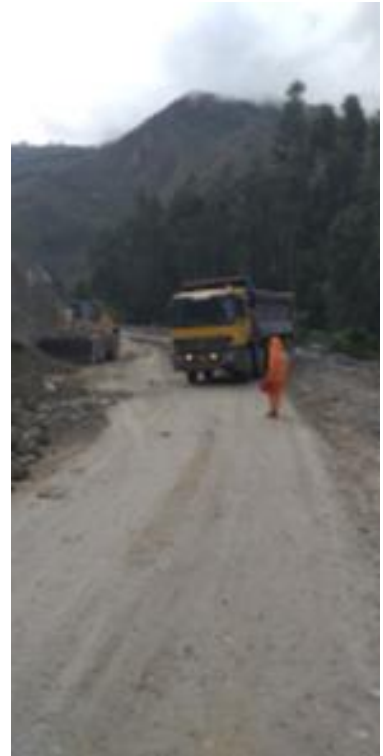
PROGRESIVA KM. 228+500

En la progresiva Km. 228+500 se realiza el transporte de eliminación de material a DME ubicado a > de 1 km. e utiliza 1 cargador frontal y 4 volquetes. trabajan 1 capataz, 4 choferes, 1 operador, 2 obreros, 2 vigías.

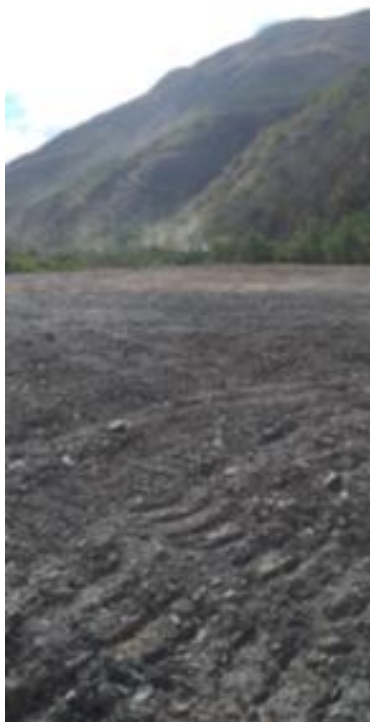
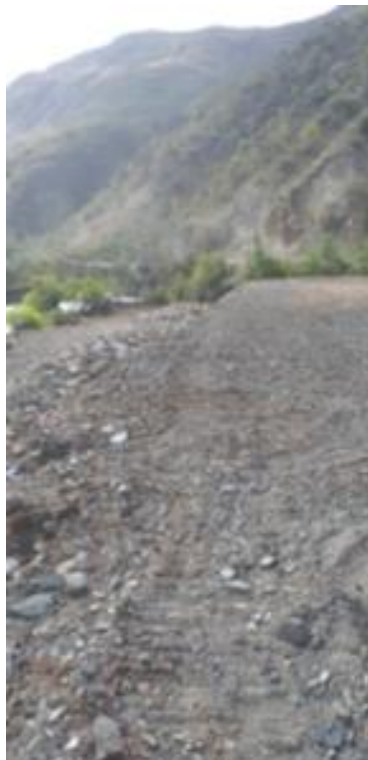
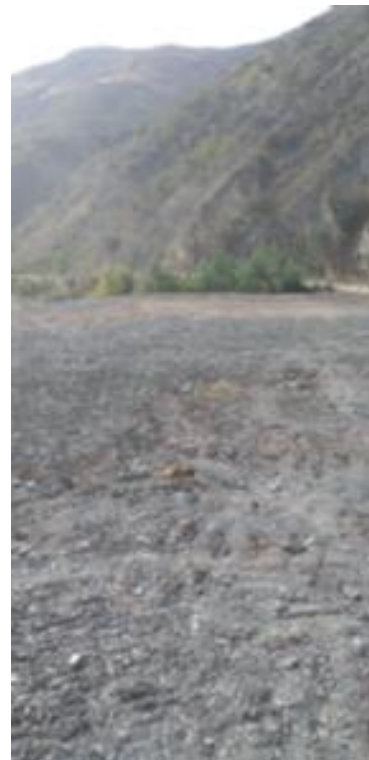
PROGRESIVA 250+900

En la progresiva km. 250+900 se realiza la visita de monitoreo al DMe ubicado en el tramo 3. Actualmente sin realizar actividades.
