## BITACORA ELECTRÓNICA DE OBRA

### REGISTRO DE LA BITACORA Y FOTO DEL CUADERNO DE OBRA

OBRA: MEJORAMIENTO DE LA CARRETERA OYON - AMBO TRAMO 2 DESVIO CERRO DE PASCO DESVIO CHACAYAN

Visita de monitoreo desde la progresiva 214+500 ( Poblado de Yanahuanca) hasta el KM 230+000 ( Desvio Chacayán)

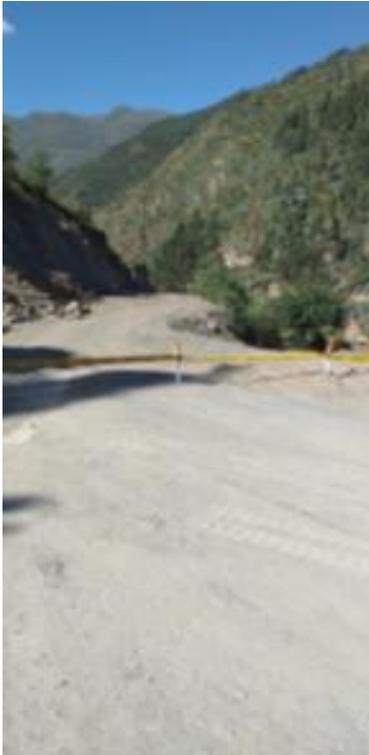
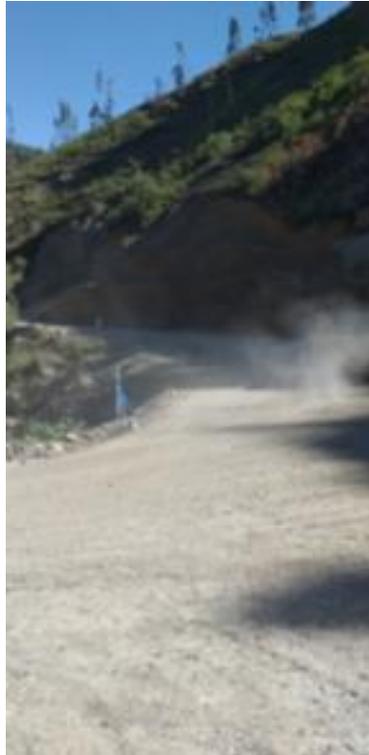
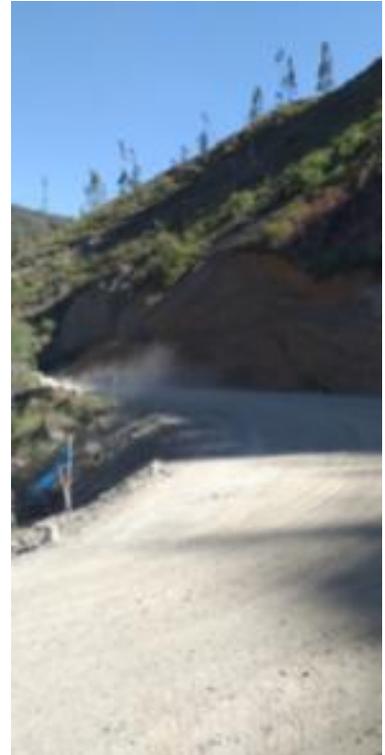
PROGRESIVA KM. 229+800  
VISITA DE MONITOREO AL FINAL DEL TRAMO II

Se realiza visita de monitoreo al puente escondido. se verifica que en esta zona no están realizando actividades. solo labores de mantenimiento de transito.

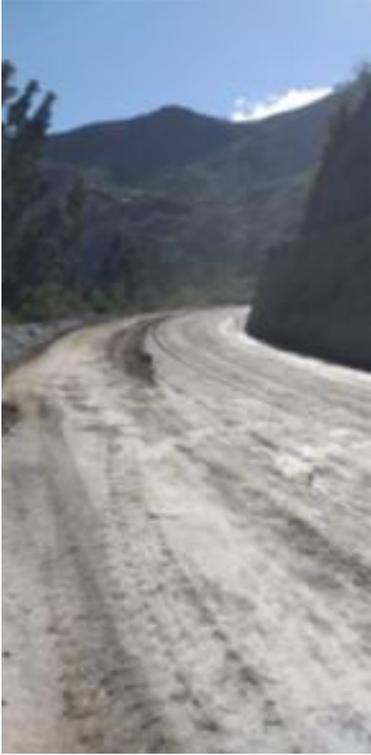
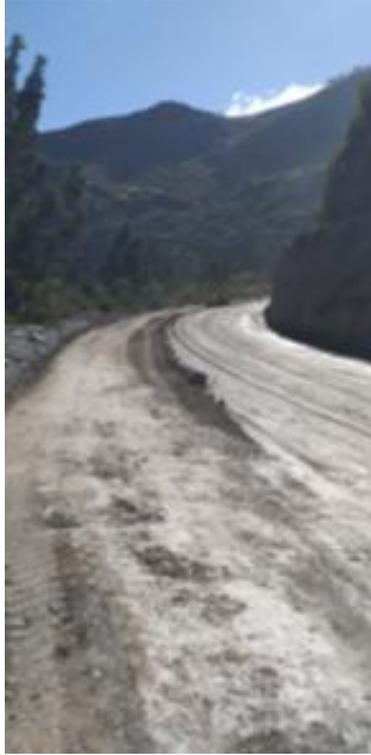
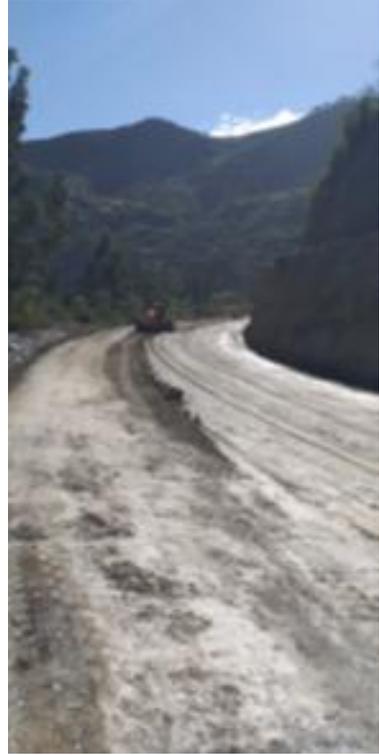
**Actividades:**  
PROGRESIVA KM. 228+500 A KM. 228+800  
100.0 TRABAJOS PRELIMINARES  
100.3 MANTENIMIENTO DE TRANSITO Y SEGURIDAD VIAL

**CDescripcion** \_\_\_\_\_:  
En la progresiva Km. 228+500 a Km. 228+800 se realiza trabajos de mantenimiento de transito y seguridad vial. Se utiliza una motoniveladora, una compactadora de rodillo y camión cisterna. trabajan: 1 capataz, 2 operadores, 2 obreros, 2 vigías.1 chofer. 1especialista en Seguridad.

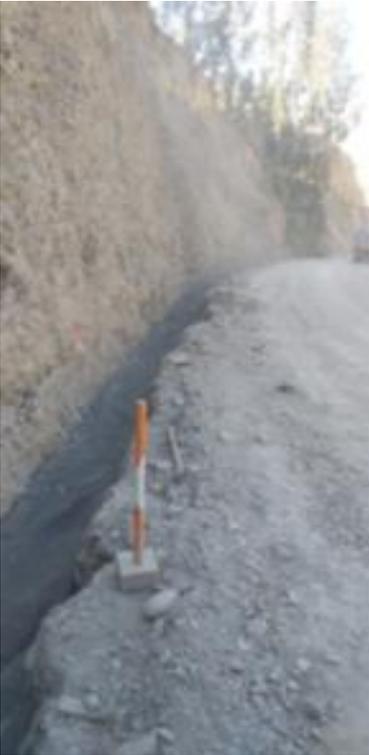
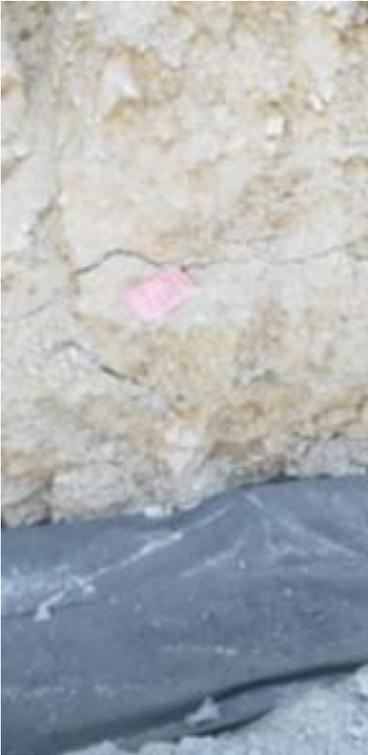
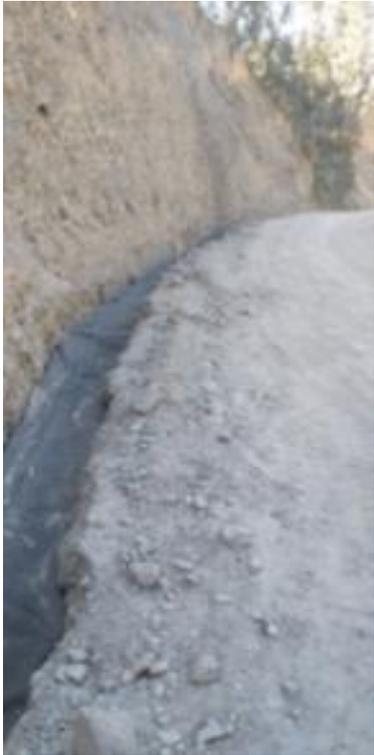
**Actividades:**  
PROGRESIVA KM. 221+883  
600.0 OBRAS DE ARTE Y DRENAJE  
625,A SUBDREN TIPO 1 :

**CDescripcion** \_\_\_\_\_:  
En la progresiva Km. 221+883 se verifica la construcción de sub dren Tipo 1 en unos 150 metros. en el sitio no hay actividades

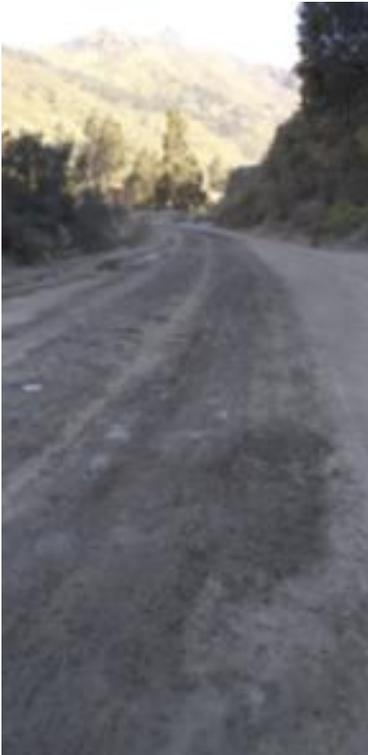
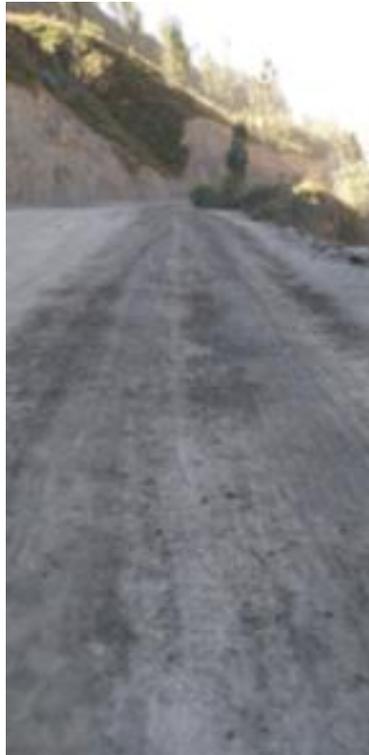
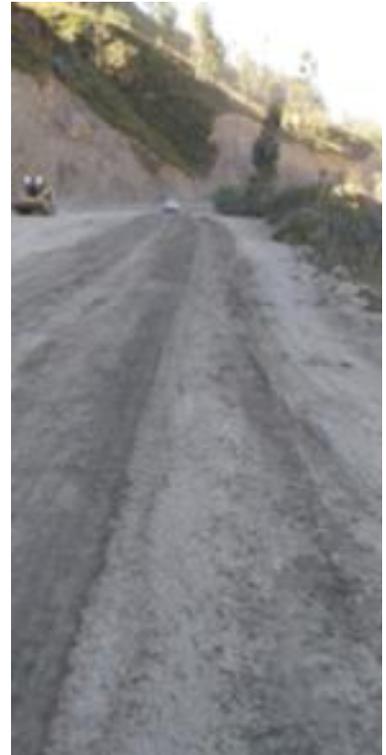
PROGRESIVA KM. 219+500 A 219+800  
100.0 TRABAJOS PRELIMINARES  
103.A MANTENIMIENTO DE TRANSITO Y SEGURIDAD VIAL

En las progresivas km. 219+500 a 219+800 se realiza el regado de la via, como mantenimiento del transito y acción antipolvo. Se utiliza un camión cisterna. trabajan: 1 chofer y b1 ayudante.

Se recomienda a la Contratista incrementar el regado de la vía, por la generación de mucho polvo y realizar el mantenimiento de tránsito y seguridad vial en todo el tramo II.
