BITACORA ELECTRÓNICA DE OBRA

Confirma Bitacora: Si	Nro Informe: 79	Fecha Informe: 04-05-2021	Nombre De La Obra: Carretera Chuquicara-Puente Quiroz – Tauca-Cabana-Huandoval-Pallasca, Tramo: Tauca- Pallasca	Personal Encargado: NATALY SUSI CABALLON PAUCAR
---------------------------------	---------------------------	-------------------------------------	---	---

INFORME DIARIO N°79-2021-MNT. TAUCA-PALLASCA/NSCP

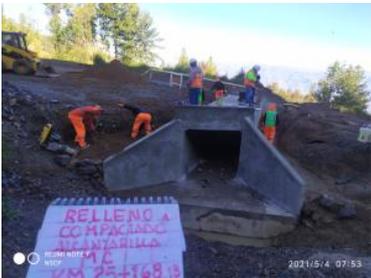
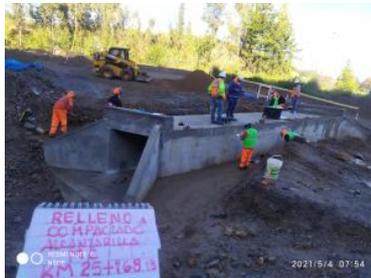
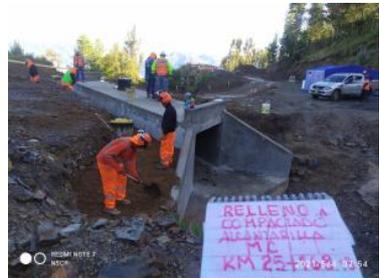
1

?Relleno y compactado de alcantarilla MC km 25+168.18.

Actividades:
RELLENO Y COMPACTADO DE ALCANTARILLA MC KM 25+168.18

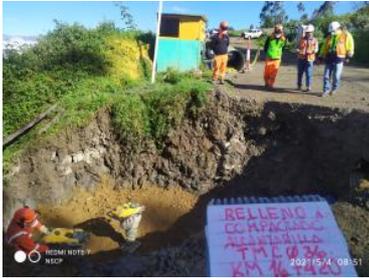
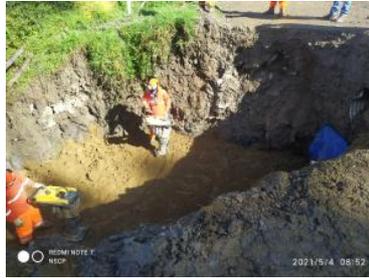
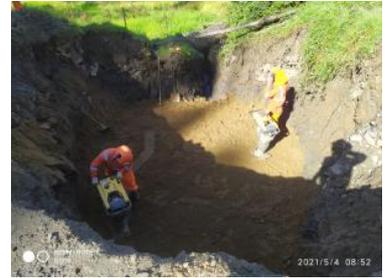
2

?Relleno y compactado de alcantarilla TMC 36 km 16+420.

Actividades:
RELLENO Y COMPACTADO DE ALCANTARILLA TMC 36 KM 16+420

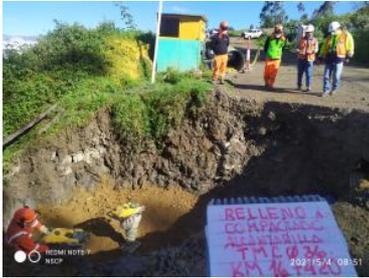
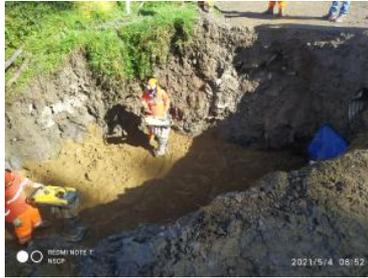
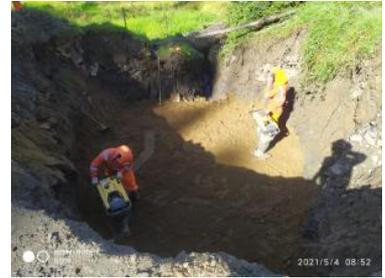
3

Actividades:
 RELLENO Y COMPACTADO DE ALCANTARILLA TMC 36 KM 16+420

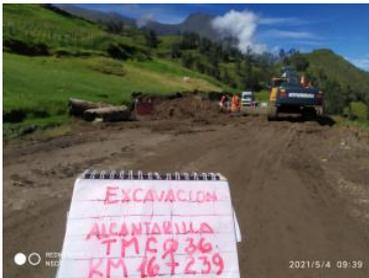
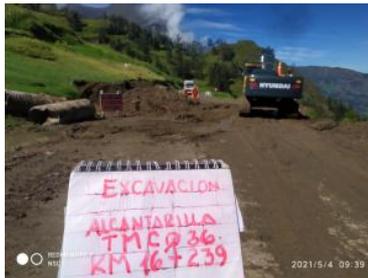
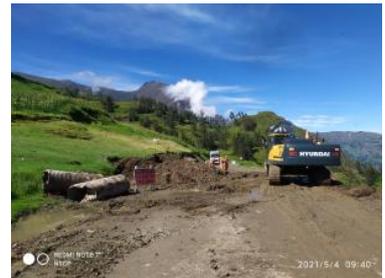
4

?Excavación para alcantarilla TMC ø 36" ubicado en el km 16+239.

Actividades:
 EXCAVACIÓN PARA ALCANTARILLA TMC Ø 36" UBICADO EN EL KM 16+239.

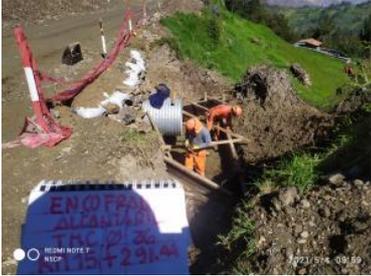
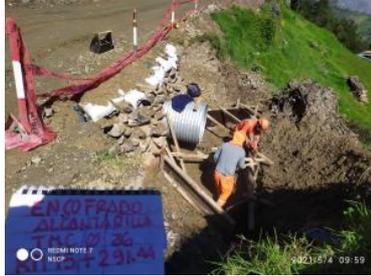
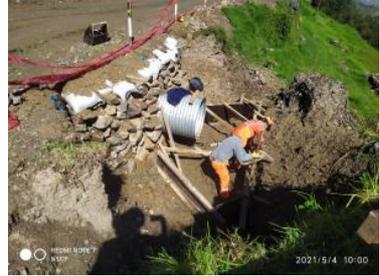
5

?Encofrado zapata de cabezal de salida de la alcantarilla TMC ø 36" km 15+291.44.

Actividades:
ENCOFRADO ZAPATA DE CABEZAL DE SALIDA DE LA ALCANTARILLA TMC ø 36”
KM 15+291.44

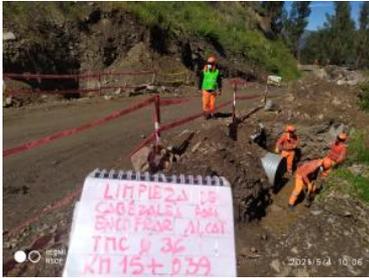
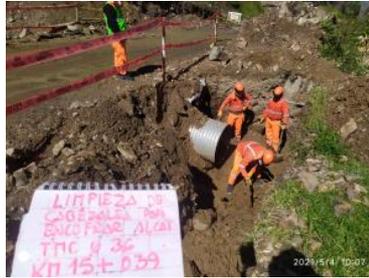
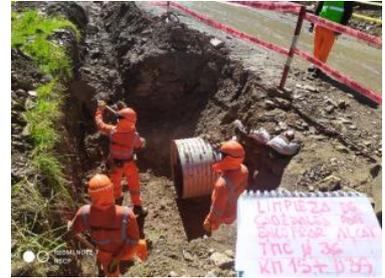
6

?Encofrado de zapata de cabezal de salida de alcantarilla TMC ø 36" km 15+039.

ENCOFRADO DE ZAPATA DE CABEZAL DE SALIDA DE ALCANTARILLA TMC \varnothing 36"
KM 15+039.

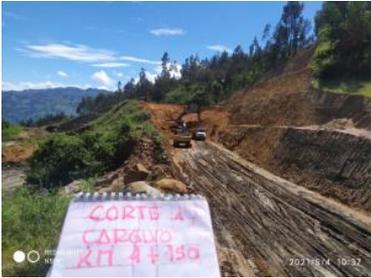
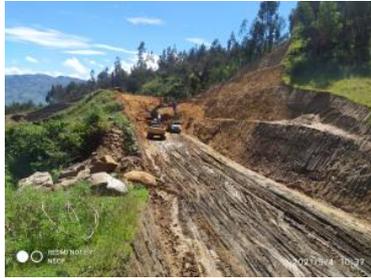
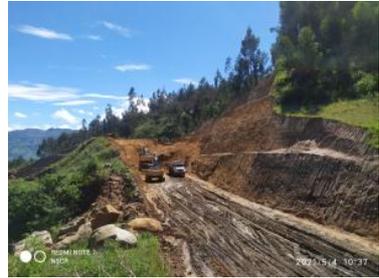
7

?Carguío en el km 4+150.

Actividades:
CORTE Y CARGUÍO KM 4+150.

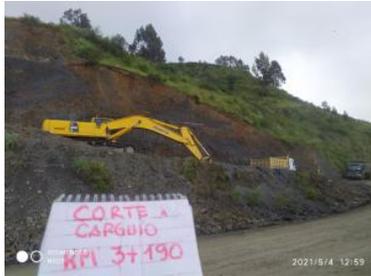
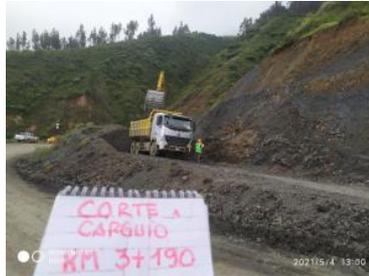
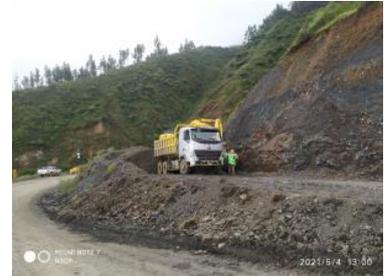
8

?Corte y carguío km 3+190.

Actividades:
 CORTE Y CARGUÍO KM 3+190.

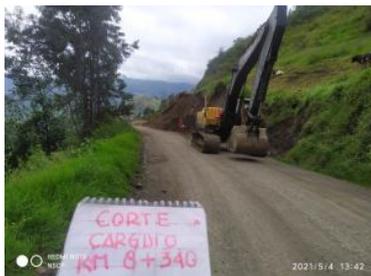
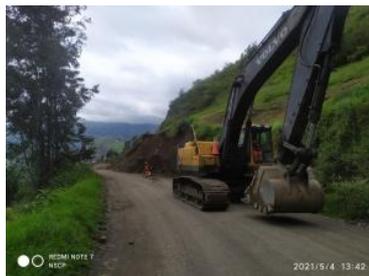
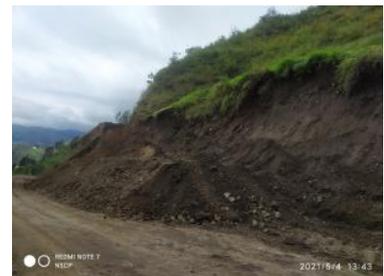
9

?Corte y carguío en el km 8+340.

Actividades:
 CORTE, PERFILADO Y CARGUÍO KM 8+340.

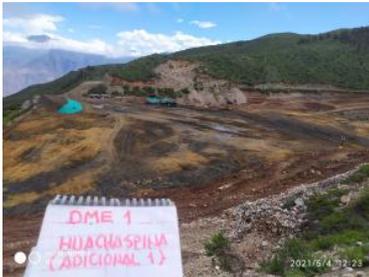
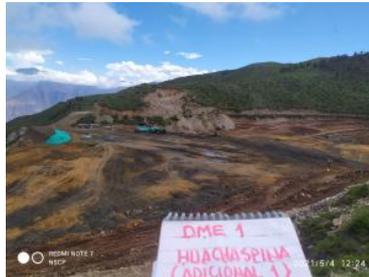
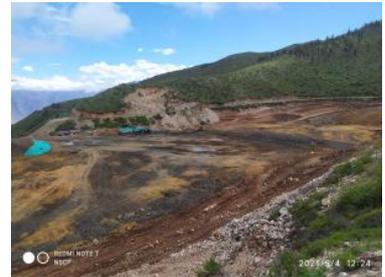
11

?Extendido de material, conformación de plataforma en DME1 Huachaspina (aprobada en el Adicional N° 01) ubicado a -6.7 km del inicio del tramo.

DME 1 HUACHASPINA

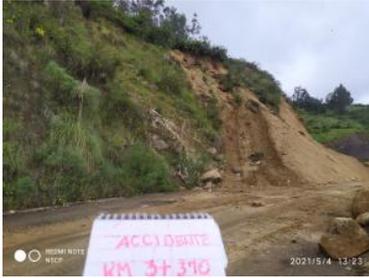
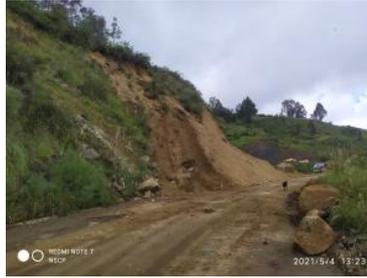
13

•Hoy 04.05.21, accidente en el km 3+370 hora 10:51 am, al momento de realizar los trabajo de corte hubo dos derrumbes el primero cubrió parcialmente la cabina de la Excavadora sobre oruga y al momento de evacuar el personal de piso y el operador de la Excavadora hubo otro segundo derrumbe que alcanzó al operador, piedras impactaron al operador generando fractura del brazo derecho y corte en cabeza y ceja, se evacuó al Centro de Salud de TAUCA para ser estabilizado y ser transferido al Hospital en Chimbote.

ACCIDENTE KM 3+370
