## **BITACORA ELECTRÓNICA DE OBRA**

NUMERO DE INFORME : 0055

OBRA: MEJORAMIENTO DE LA CARRETERA OYON - AMBO TRAMO 2 DESVIO CERRO DE PASCO DESVIO CHACAYAN

Visita de monitoreo desde la progresiva 214+500 ( Poblado de Yanahuanca) hasta el KM 230+000 ( Desvio Chacayán)

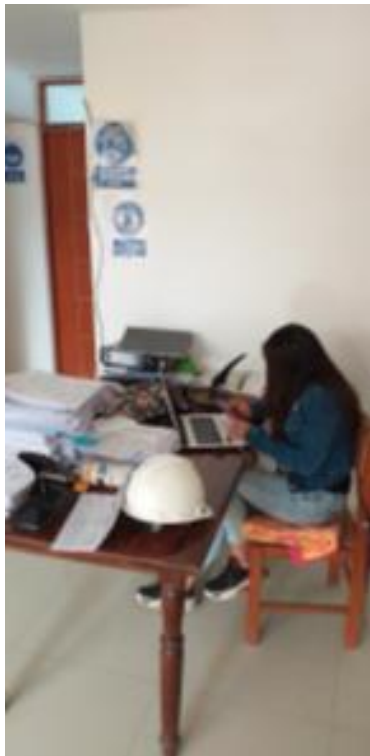
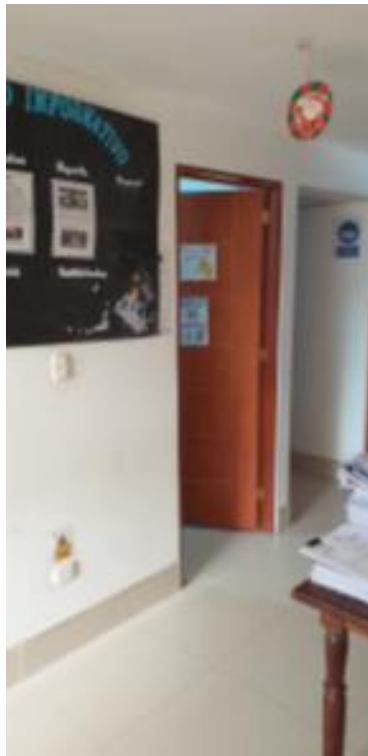
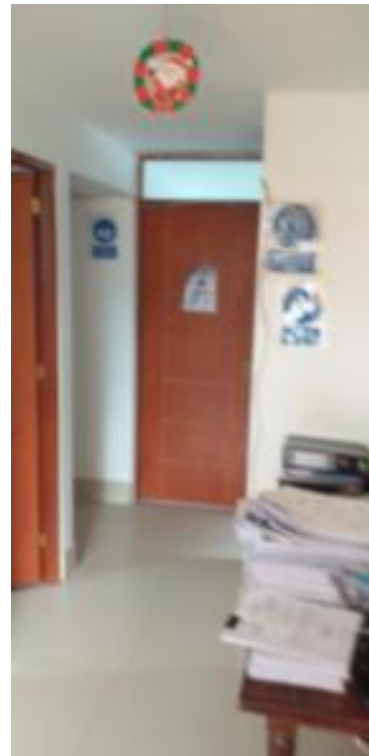
PROGRESIVA KM. 214+500

VISITA DE MONITOREO A LA OFICINA DE SUPERVISIÓN: SOLICITANDO EL CUADERNO DE OBRA

En la progresiva Km. 214+500 se realiza la visita de monitoreo a la oficina de la Supervisión, donde se solicito el cuaderno de obra, el cual no se alcanzo, puesto que esta en manos de la Contratista.

hoy se pudo notar solo 2 camionetas en funcionamiento, por la suspensión de plazo hasta el 31-05-2021

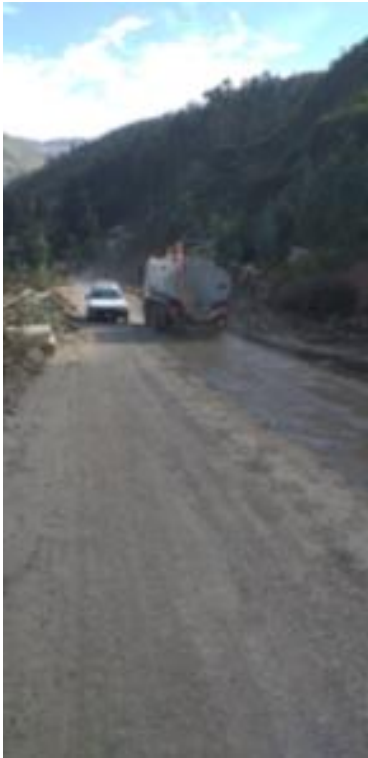
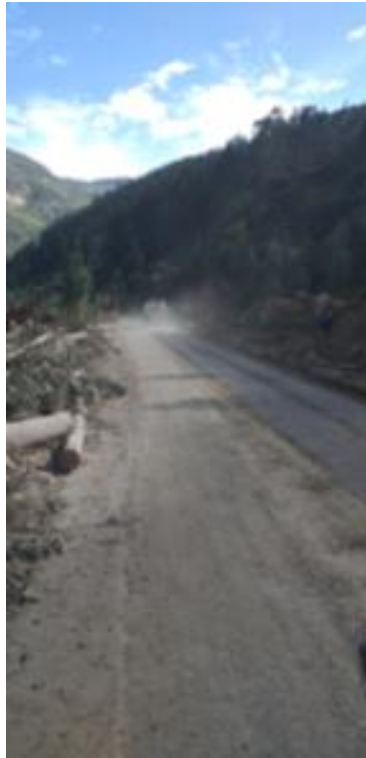
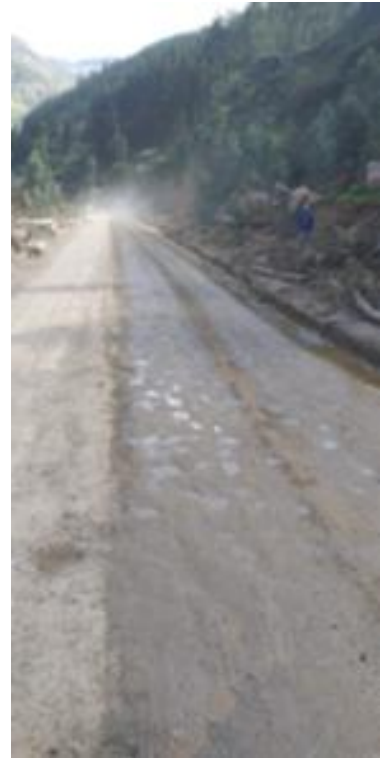
PROGRESIVA KM. 217+280 a 217+800

103.A MANTENIMIENTO DE TRANSITO Y SEGURIDAD VIAL  
cisterna

En la progresiva Km. 217+280 a Km. 217+800 se realiza el mantenimiento del transito, realizando el regado de la vía, como acción antipolvo y por seguridad vial. Se utiliza un camión Cisterna , Trabajan: 1 chofer y audante.

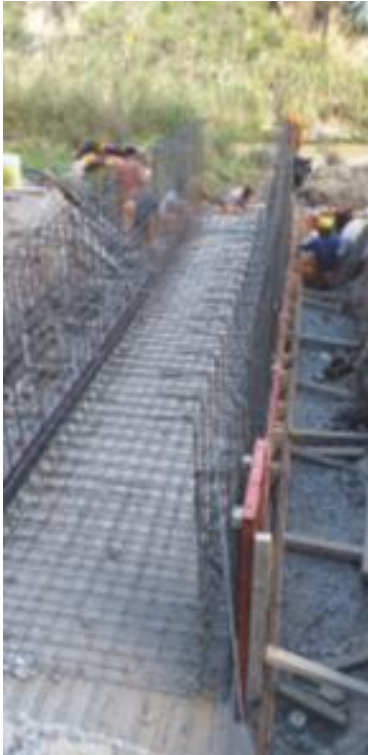
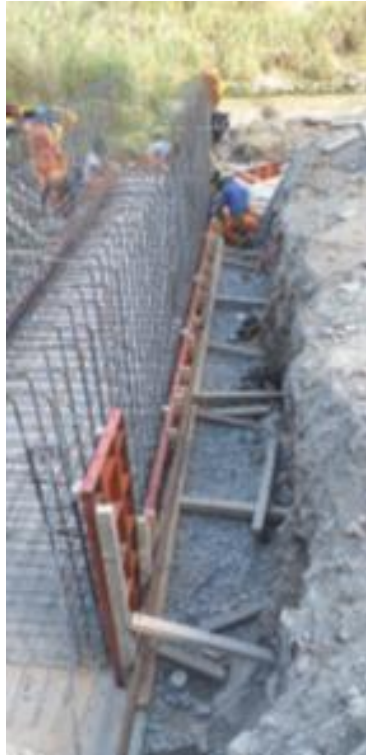
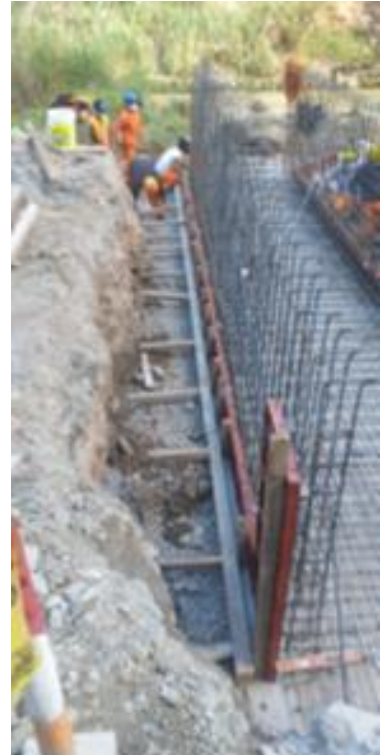
PROGRESIVA KM. 217+500

615.A ACERO DE REFUERZO F'Y= 4200 KG/CM2

612.A ENCOFRADO Y DESENCOFRADO PARA OBRAS DE ARTE

En la progresiva Km. 217+500 se verifica la realización de colocación de acero de refuerzo para la construcción de alcantarilla rectangular de concreto armado. Actualmente se realiza el encofrado de las paredes de la obra de drenaje. Se pretende terminar esta actividad para evitar el daño del acero colocado.

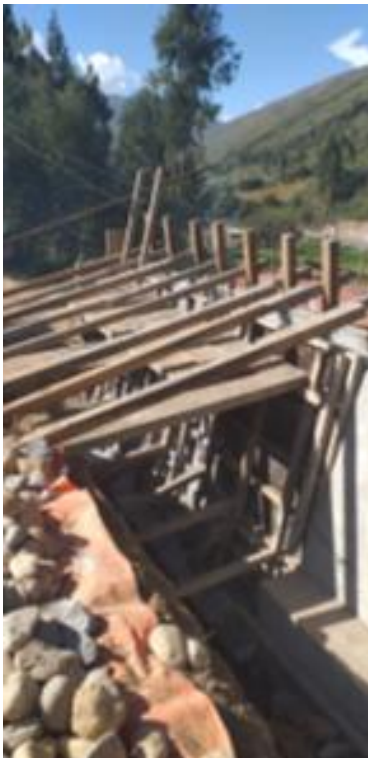
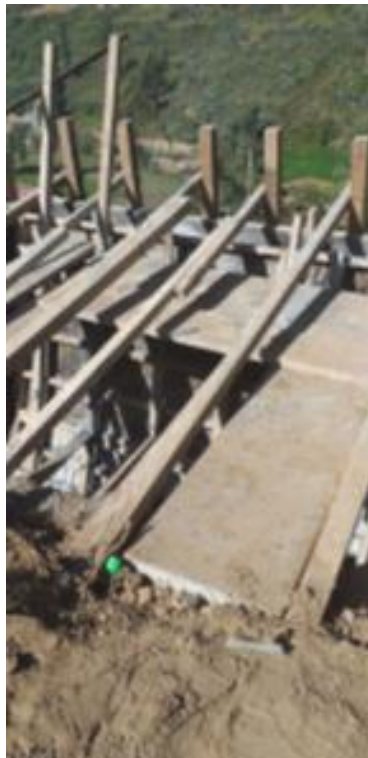
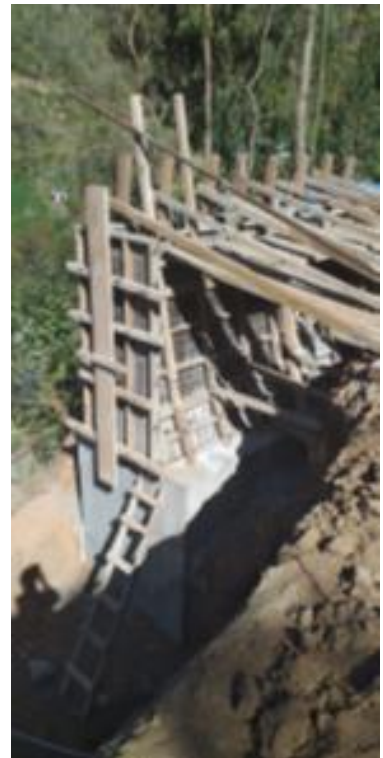
PROGRESIVA KM. 218+080

610.E1 CONCRETO CICLOPEO ( F'Y= 175 KG/CM2 + 30% P.M.)

En la progresiva Km. 218+080 se verifica la ejecución de encofrado y el vaciado de concreto para la construcción de muro ciclópeo. Se verifica que falta el desencofrado del mismo. No hay actividad actualmente en este punto.

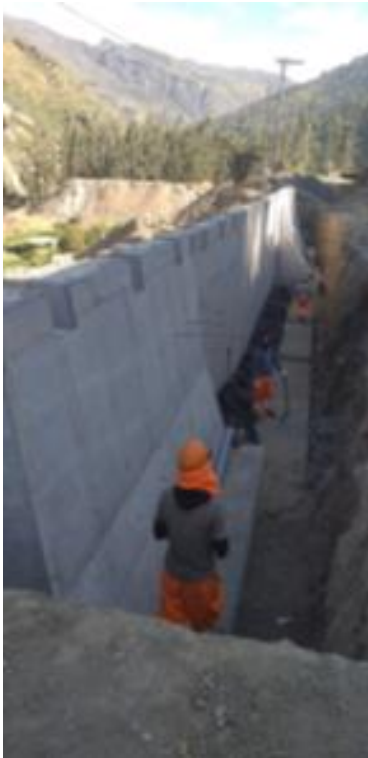
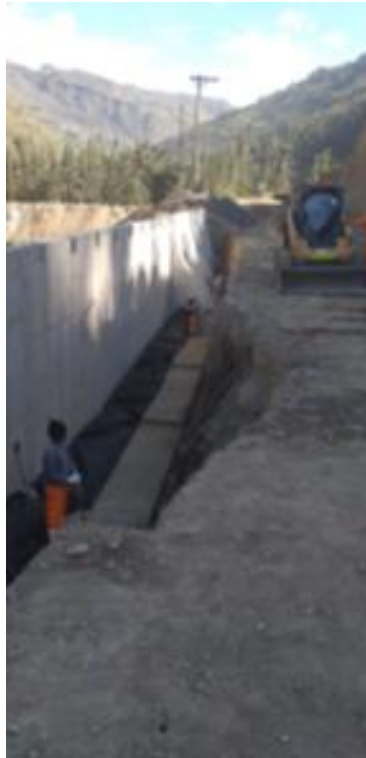
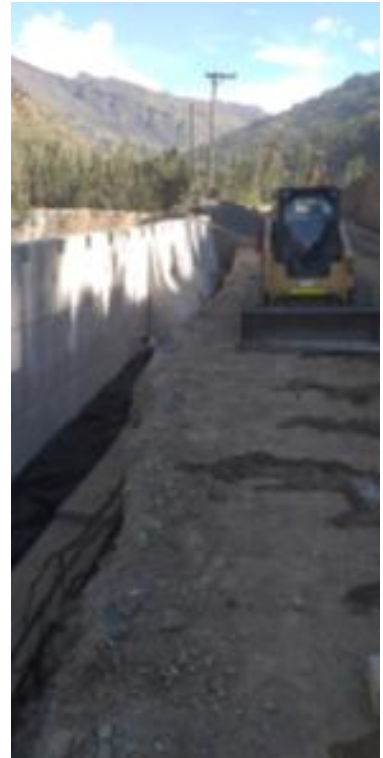
PROGRESIVA KM. 220+090 A KM. 220+130

VERIFICACION DE MUROS DE CONCRETO CICLOPEOS Y MUROS DE CONCRETO  
ARMADO TERMINADOS

En la progresiva Km. 220+090 a Km. 220+130 se verifica la realización de muros de concreto ciclópeo y muros de concreto armados terminados. se verifica el inicio de actividades de colocación de ,manto geotextil, para el inicio del relleno.

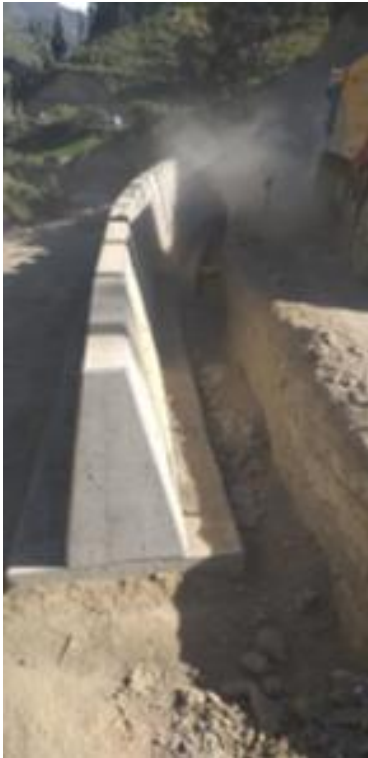
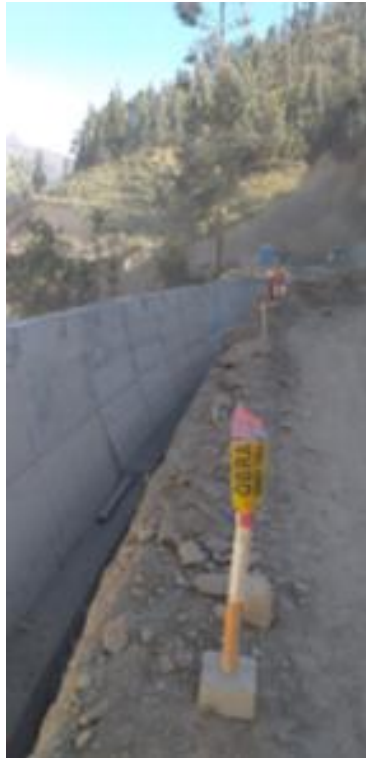
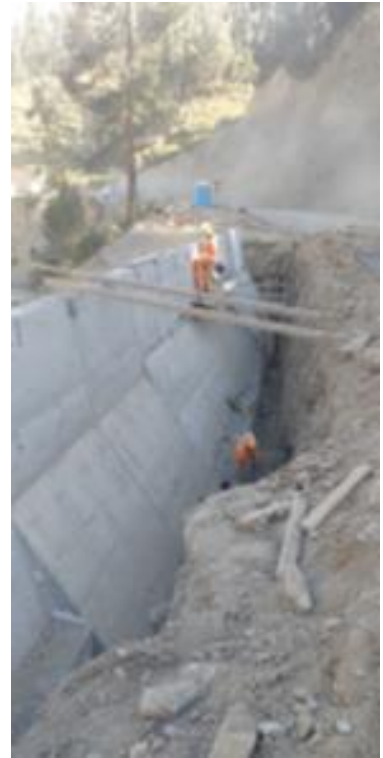
PROGRESIVA KM. 221+960 a km. 222+040

VERIFICACION DE MUROSCICLOPEOS Y MUROS DE CONCRETO ARMADOS  
TERMINADOS

En la progresiva Km. 221+960 a Km. 222+040 se verifica la ejecución de muros de concreto ciclópeos y muros de concreto armado terminados. actualmente se verifica a dos obreros realizando el solaqueo del concreto.

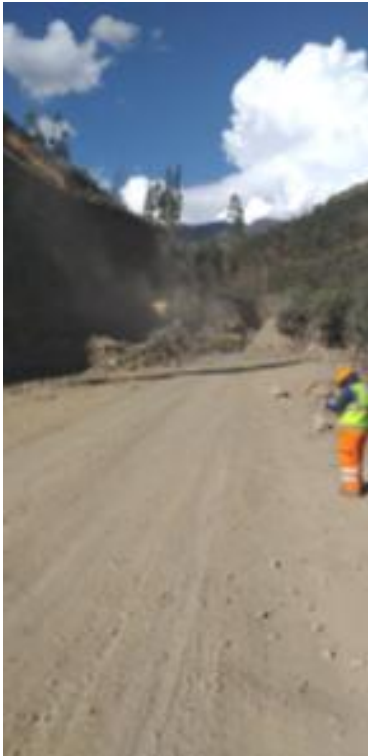
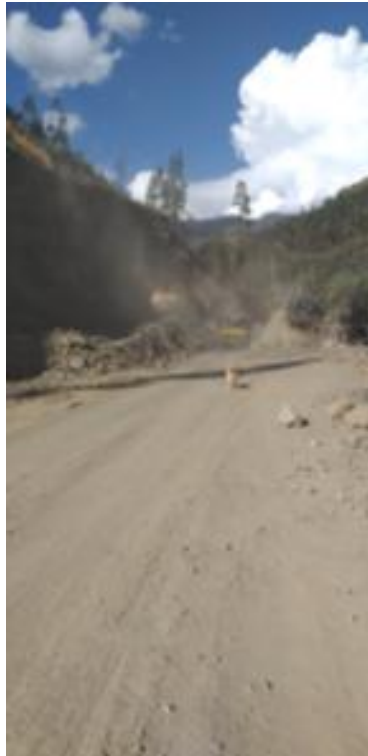
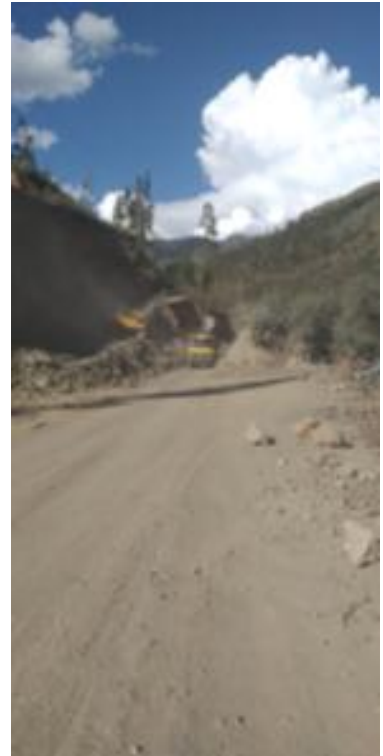
PROGRESIVA KM. 226+800

700.H TRANSPORTES DE ELIMINACION DE MATERIAL A DME A D&gt;1KM.

En la progresiva KM. 226+800 se realiza la carga y transporte de material de eliminación. Se utiliza una excavadora de oruga y 3 volquetes. trabajan: 1 capataz, 1 operador, 3 choferes. 2 vigías.

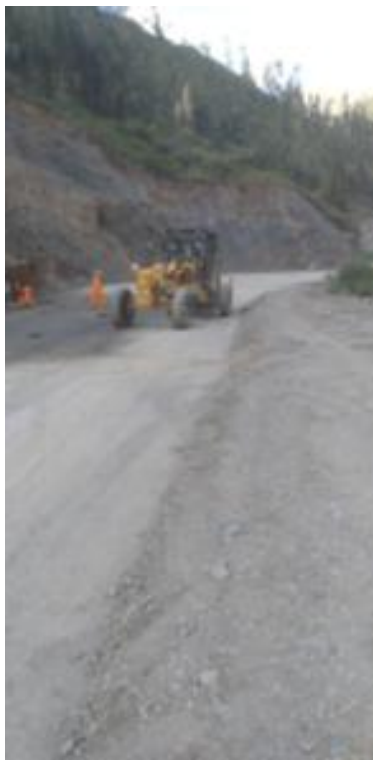
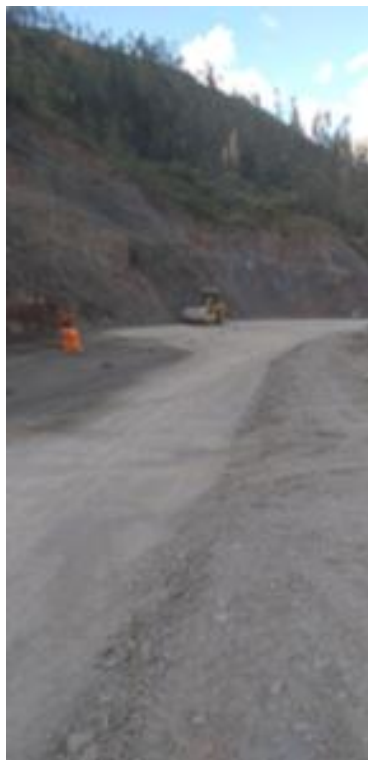
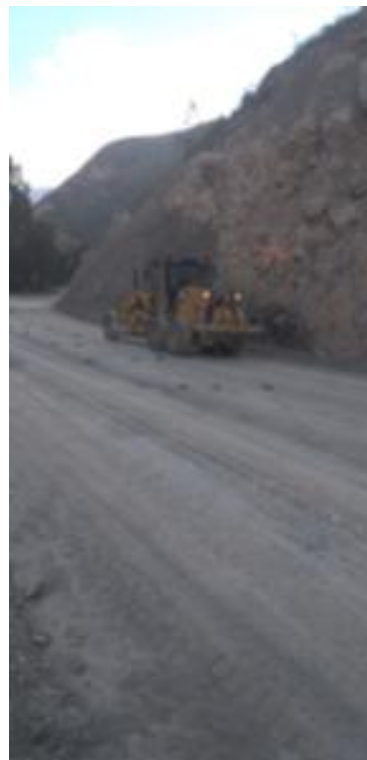
PROGRESIVA KM. 228+890

103.A MANTENIMIENTO DE TRANSITO Y SEGURIDAD VIAL

En la progresiva Km. 228+890 se realiza el mantenimiento de tránsito y seguridad vial. se utiliza una motoniveladora, una compactadora de rodillo y un camión cisterna. trabajan: 1 capataz, 4 obreros, 2 operadores, un chofer, 2 vigías.

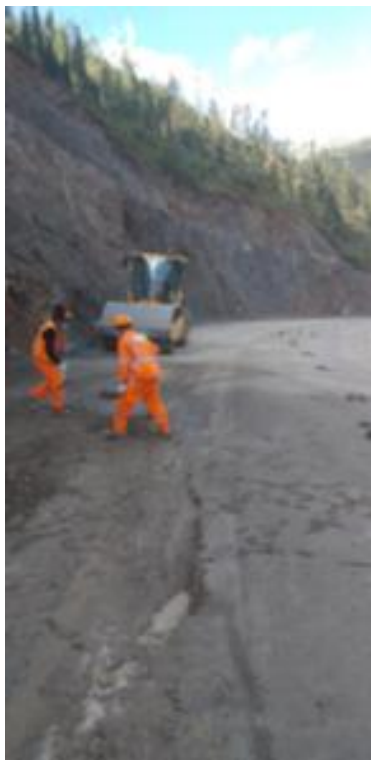
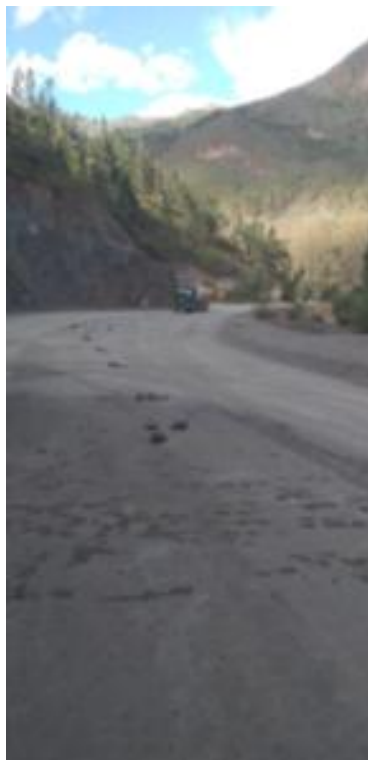
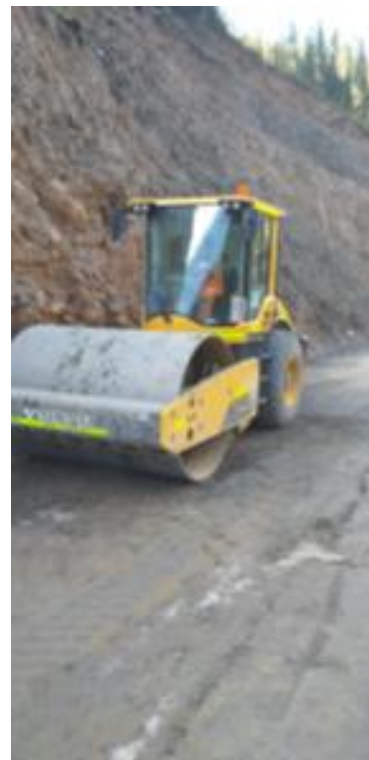
PROGRESIVA KM. 228+900

En la progresiva Km. 228+900 se realiza trabajos de reparación de una zona donde las deflexiones son altas, se excarificó y se colocó el material granular, compactando con una compactadora de rodillo.

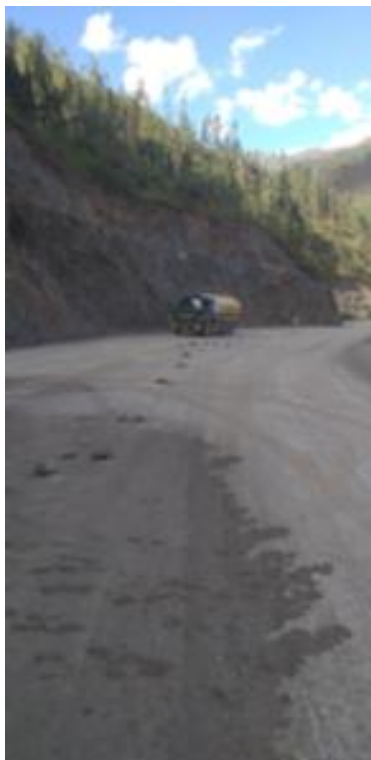
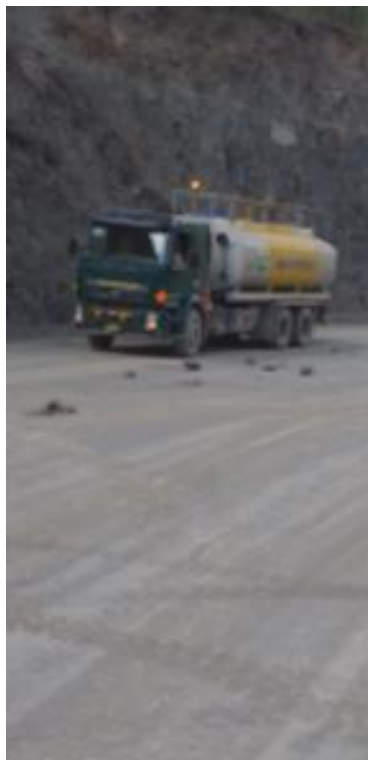
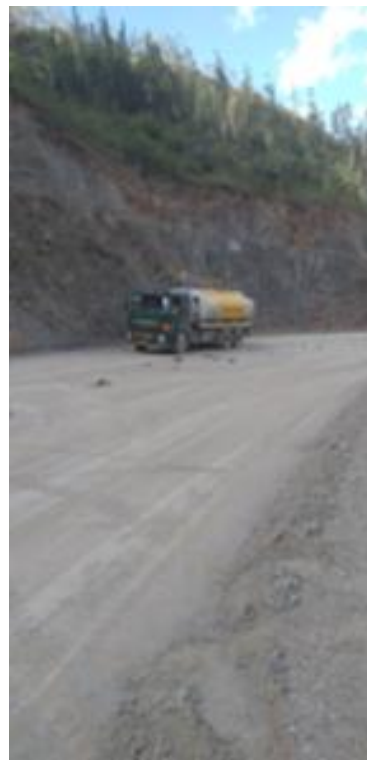
PROGRESIVA 228+600 A 228+900

En las progresivas 228+600 a 228+900 se realiza el mantenimiento de tránsito realizando el regado de la vía, como acción antipolvo y por seguridad vial. trabaja 1 camión cisterna, 1 ayudante.

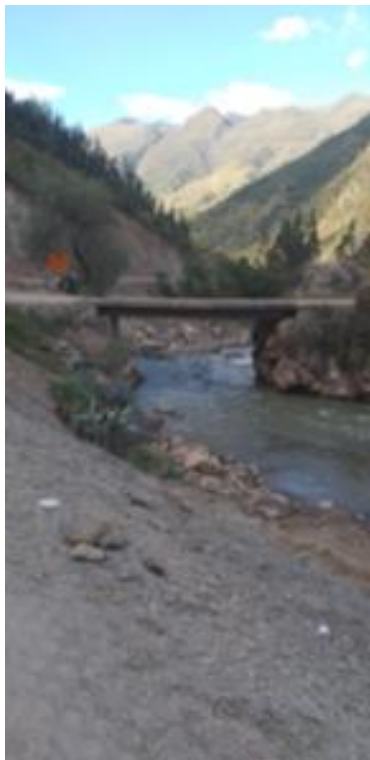
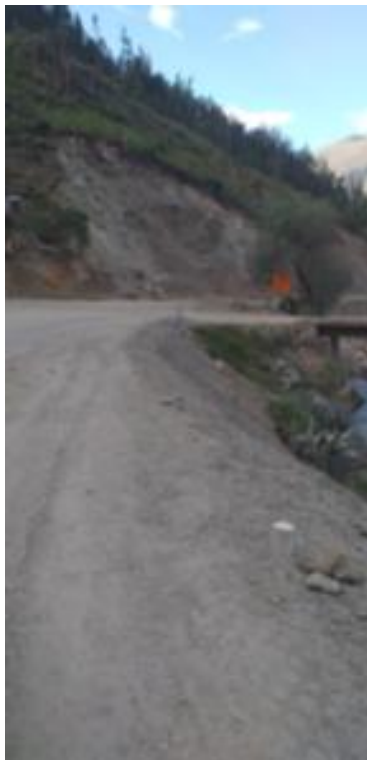
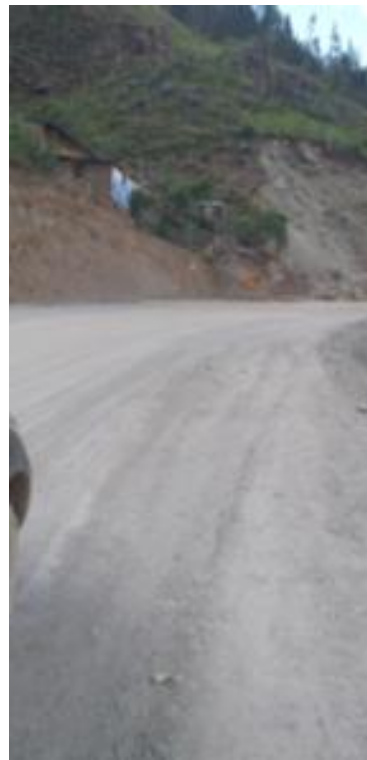
PROGRESIVA KM. 229+800

VISITA DE MONITOREO AL FINAL DEL TRAMO II: DESVIO CHACAYÁN.

En la progresiva Km. 229+800 se realiza la visita de monitoreo hasta el final del tramo II, sin actividades, solo hacen el regado de la vía a cada cierto tiempo.
