## BITACORA ELECTRÓNICA DE OBRA

### REGISTRO DE LA BITACORA Y FOTO DEL CUADERNO DE OBRA

| Si | 113 | 05-05-2021 | Carretera Oyon - Ambo,<br>Tramo I: Oyon - Desvío Cerro<br>de Pasco | LUZMILA GUERRA MOTTA |

MEJORAMIENTO DE LA CARRETERA OYON - AMBO TRAMO 1: OYON DV. CERRO DE PASCO

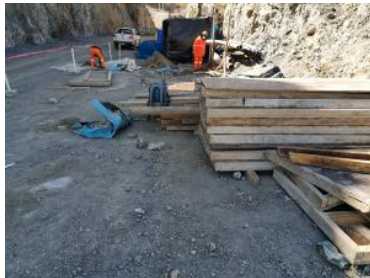
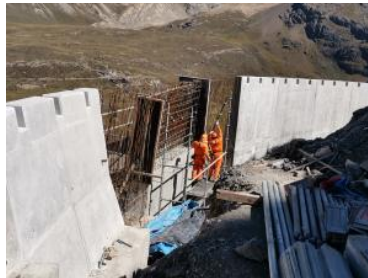
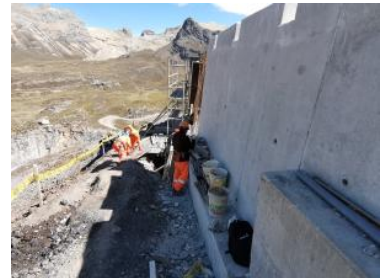
PROGRESIVA: KM 166+290 AL KM 166+345

SE APRECIA PRESENCIA DE OXIDO EN EL ACERO COLOCADO, POR LO QUE, SE SUGIERE QUE, A TRAVÉS DE LA SUPERVISIÓN DE OBRA PUDIERA EVALUARSE DICHO HECHO Y DE SER EL CASO DISPONER LAS MEDIDAS CORRECTIVAS NECESARIAS

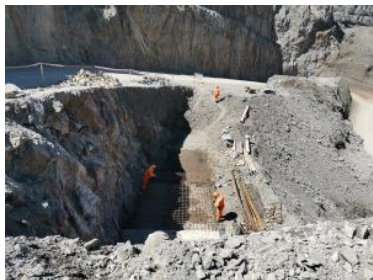
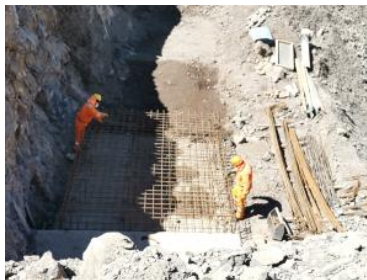
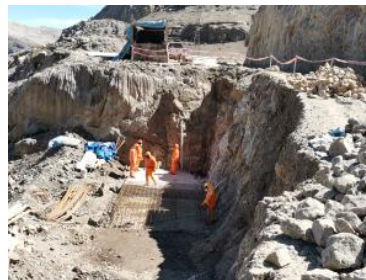
PROGRESIVA: KM 166+974 AL KM 166+995

PERSONAL APROXIMADO VERIFICADO EN EL FRENTE DE TRABAJO: 1 CAPATAZ,  
3 OPERARIO Y 2 PEÓNEQUIPOS APROXIMADOS VERIFICADOS EN EL FRENTE DE TRABAJO: 1 CAMIÓN  
BARANDA CON CONDUCTORSE APRECIA PRESENCIA DE OXIDO EN EL ACERO COLOCADO, POR LO QUE, SE  
SUGIERE QUE, A TRAVÉS DE LA SUPERVISIÓN DE OBRA PUDIERA EVALUARSE  
DICHO HECHO Y DE SER EL CASO DISPONER LAS MEDIDAS CORRECTIVAS  
NECESARIASCLIMA: AL MOMENTO DE LA INSPECCIÓN VISUAL SIN PRECIPITACIONES  
PLUVIALES - SOLEADO
