## BITACORA ELECTRÓNICA DE OBRA

NUMERO DE INFORME : 0056

OBRA: MEJORAMIENTO DE LA CARRETERA OYON - AMBO TRAMO 2 DESVIO CERRO DE PASCO DESVIO CHACAYAN

Visita de monitoreo desde la progresiva 214+500 ( Poblado de Yanahuanca) hasta el KM 190+200 ( Dme)

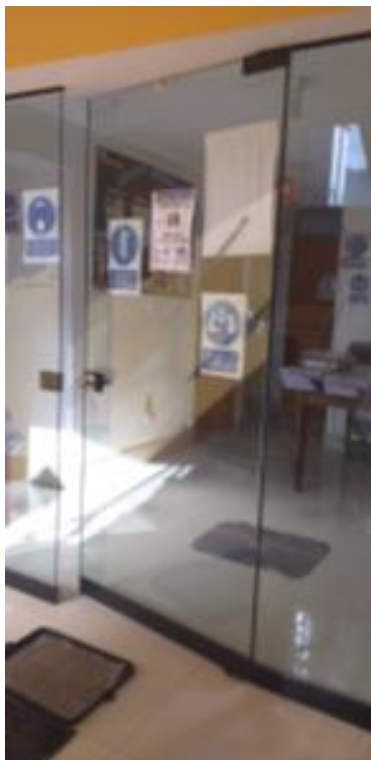
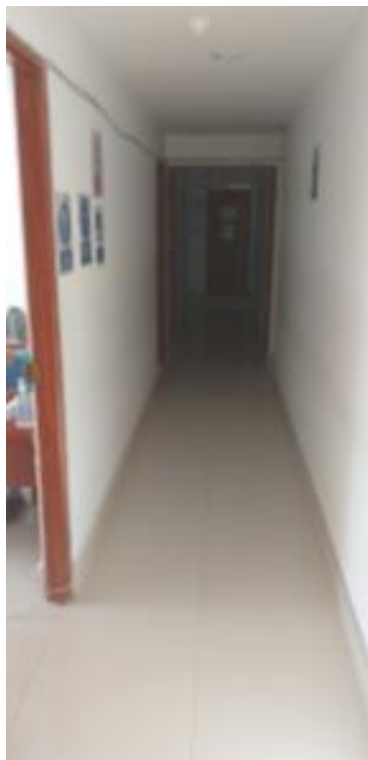
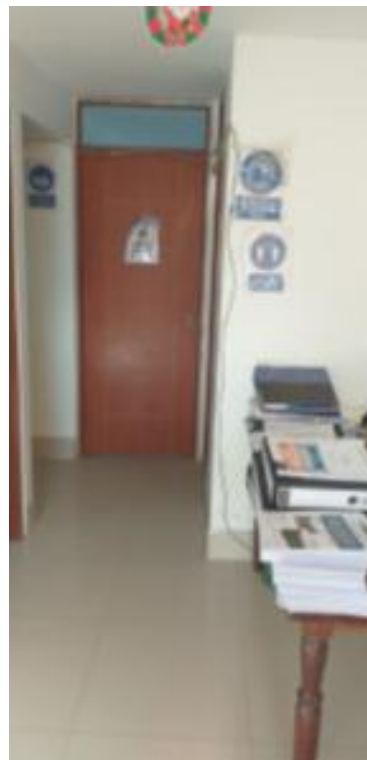
PROGRESIVA 214+500

VISITA DE MONITOREO A LAS OFICINAS DE LA SUPERVISIÓN: BUSQUEDA DEL  
CUADERNO DE OBRA

En la progresiva km. 214+500 dentro del poblado de Yanahuanca, se ubica las oficinas de la Supervisión. se realiza la búsqueda del cuaderno de obra y no se logra alcanzar, puesto que esta en usom por parte de la Contratista.

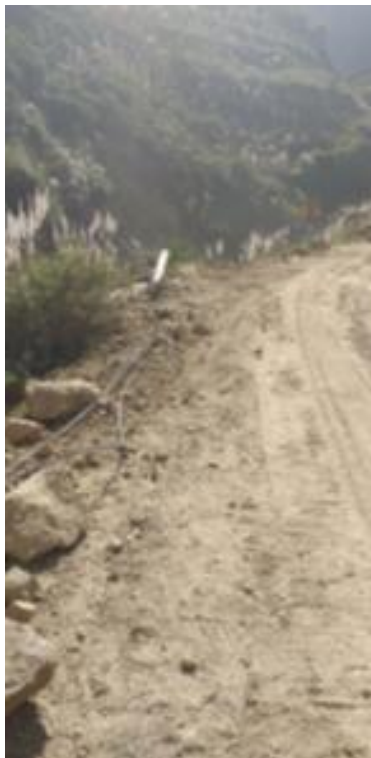
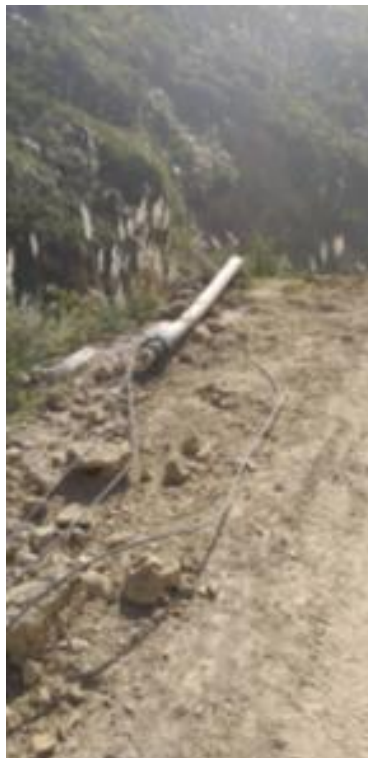
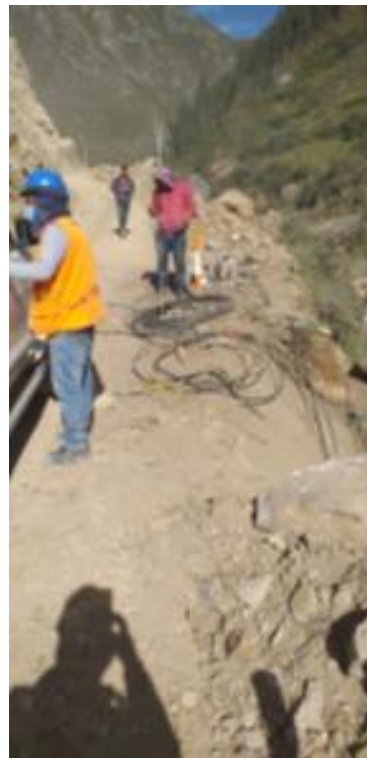
PROGRESIVA 209+510

8) INCIDENTE: hoy ocurrió un derrumbe en el km. 209+510 donde ocasionó la caída de un poste de cable star quedando toda la zona sin servicio de internet y telefonía.

206.A REMOCIÓN DE DERRUMBES: CAIDA DE POSTE DE INTERNET, CABLE Y  
TELEFONICA  
intwrferencia

En la progresiva Km. 209+510 ha ocurrido un derrumbe donde a ocasionado la caída de poste telefónico de cable star quedando toda la zona sin servicio de internet. se realiza labores de recojo de los cables y de remoción de derrumbes puesto que es una zona inestable, para el paso seguro de los vehículos.

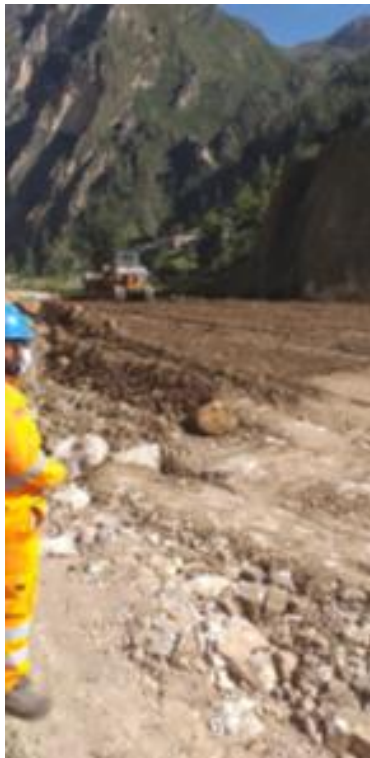
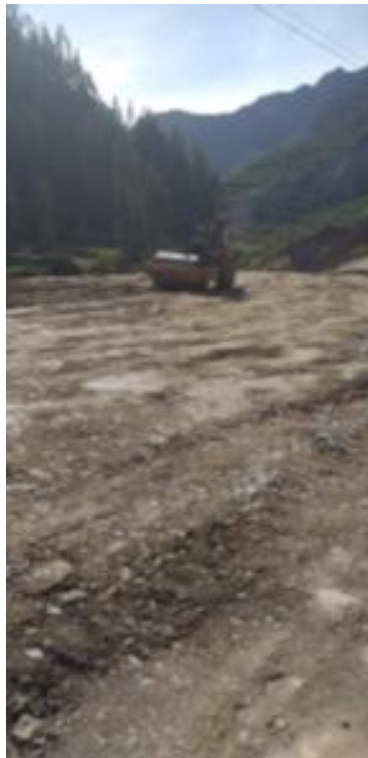
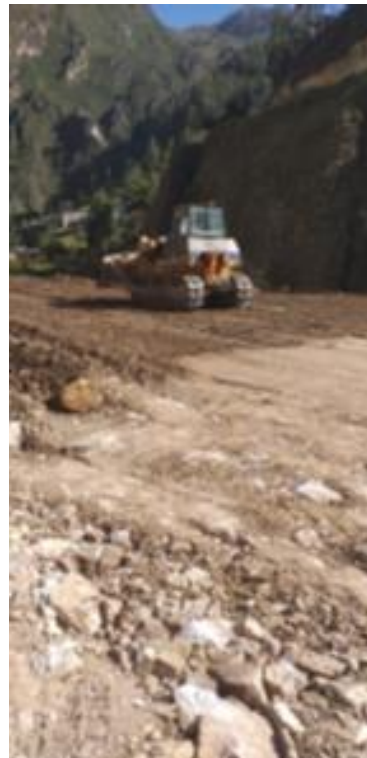
PROGRESIVA KM. 208+700

VISITA DE MONITOREO A LABOR SOCIAL QUE REALIZA LA CONTRATISTA A LA  
COMUNIDAD DE SHINGAS

En la progresiva Km. 208+700 se verifica la realización de labor social realizada por la empresa contratista a la Comunidad de Shingas, donde se realiza un relleno en terreno de la Comunidad. Se utiliza un tractor y una compactadora de rodillo. trabajan: 1 capataz, 2 operadores y 2 obreros de la comunidad.

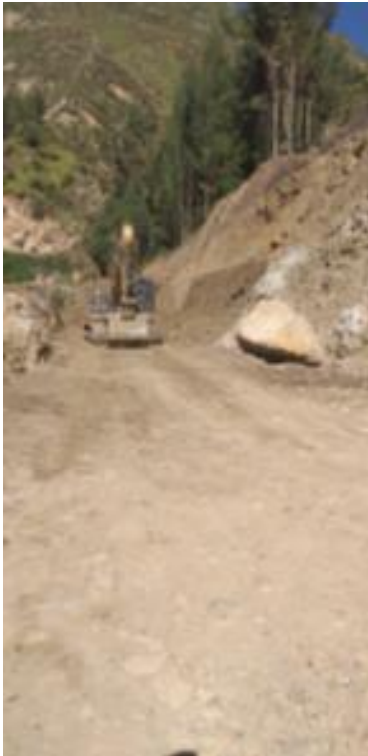
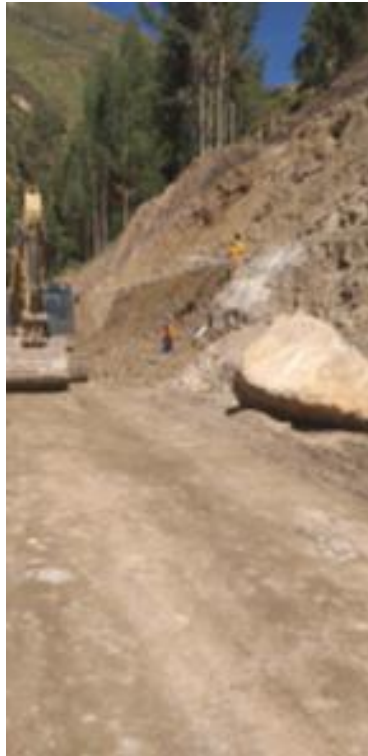
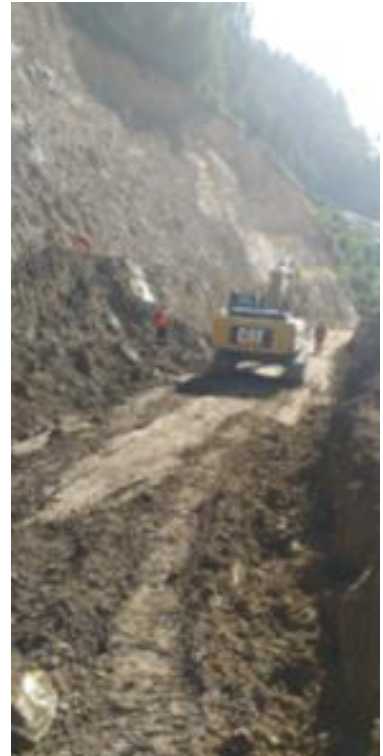
PROGRESIVA KM. 205+000  
200.0 MOVIMIENTOS DE TIERRA  
207.A PERFILADO Y COMPACTADO EN ZONAS DE CORTE

En la progresiva Km. 205+000 se realiza el perfilado en zonas de corte para dar acceso hacia el futuro Puente Mayor Grau. Se utiliza una excavadora de oruga, trabajan: 1 capataz, 2 obreros, 1 operador .

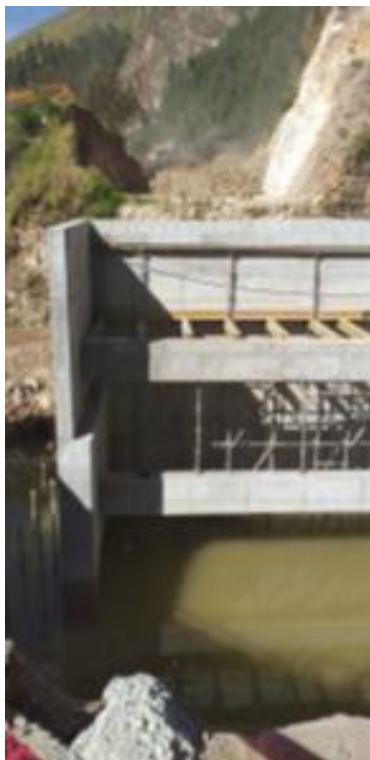
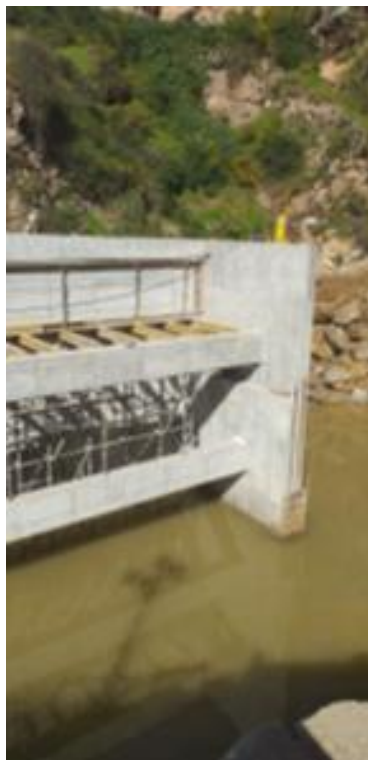
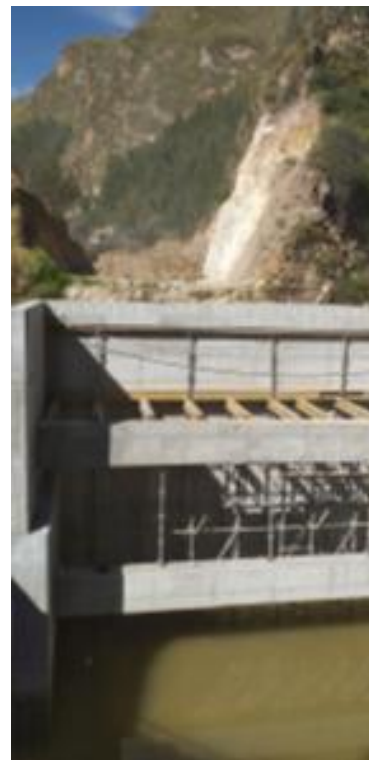
PROGRESIVA KM. 204+926  
1100.0 PUENTES MAYORES : GRAU  
1100.3 ESTRIBOS

En la progresiva Km. 204+926 se verifica la construcción de estribo izquierdo del puente Mayor Grau, terminado. actualmente aguas arriba, solo realizan actividades de construcción de muros de concreto armado.

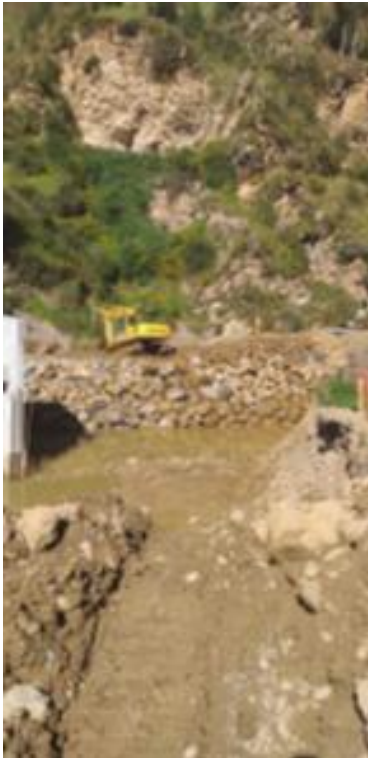
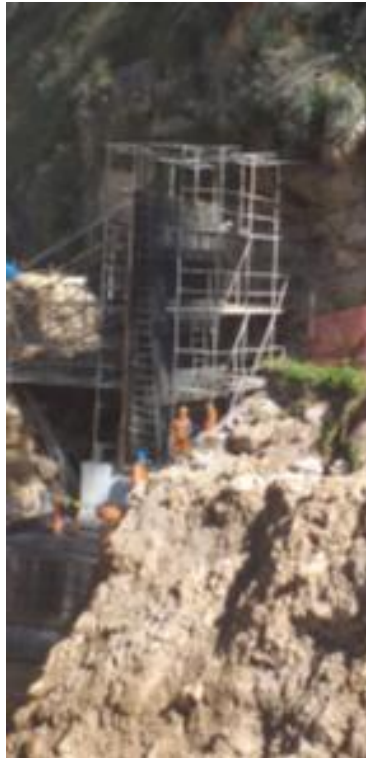
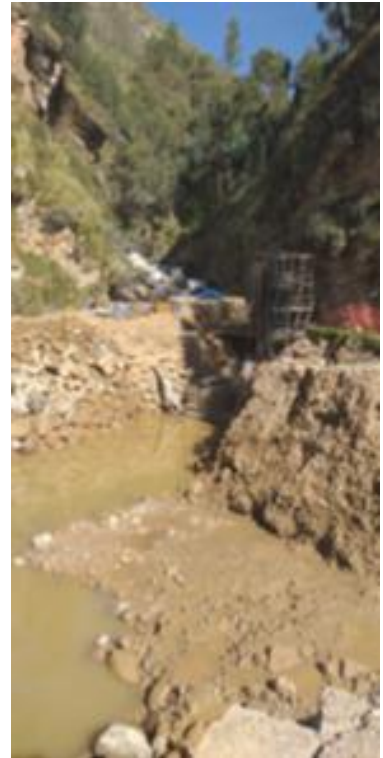
PROGRESIVA KM. 204+926  
1100.0 PUENTES MAYORES : GRAU  
1100.5 MURO DE CONTENCION

En la progresiva Km. 204+926 se ubica el puente mayor Grau, aguas arriba se realiza la construcción de 40 metros de muros de contención de concreto armado. actualmente se ha realizado la colocación de acero de refuerzo y encofrado de un muro. para que su vaciado. trabajan: 1 capataz, 1 técnico de seguridad, 14 obreros.

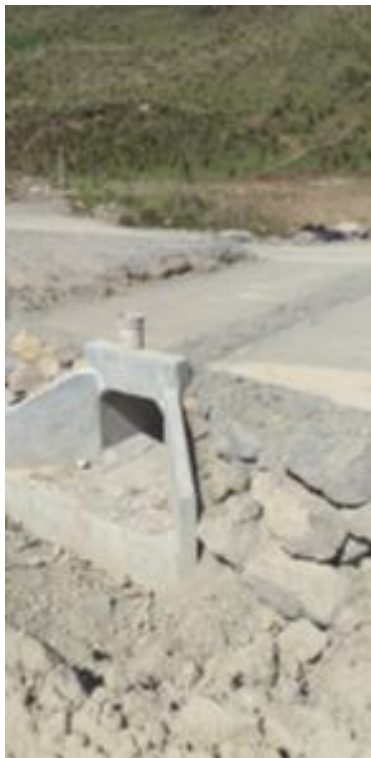
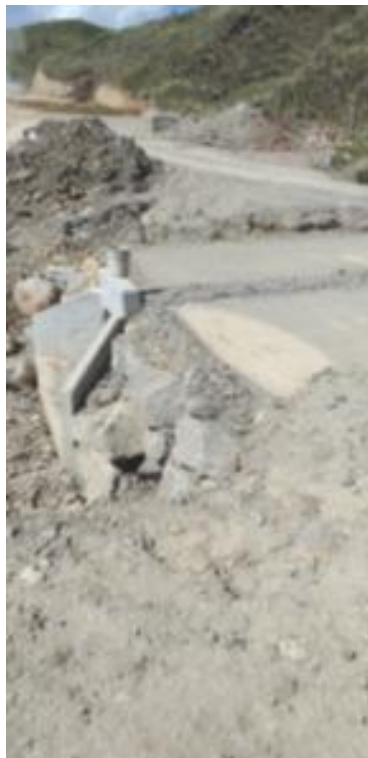
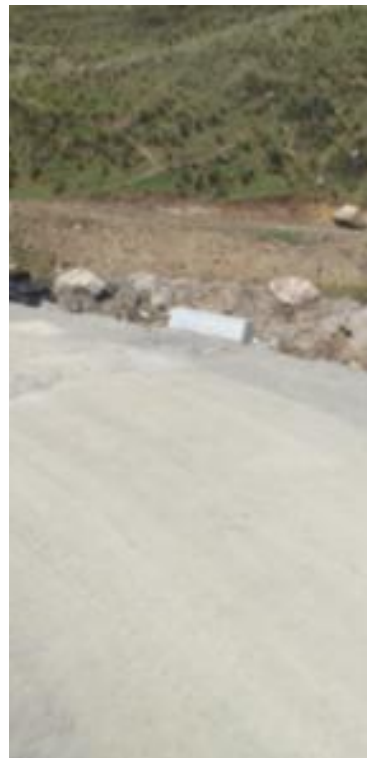
**PERÚ****Ministerio  
de Transportes  
y Comunicaciones****MINISTERIO DE TRANSPORTES Y COMUNICACIONES****Panel Fotográfico de la Bitacora de Obras****Personal Encargado:****BORIS WALTER AYLLÓN  
CARCELÉN****Nivel:****No Aplica****Fecha De Fotografia:****05-05-2021****Actividades:****PROGRESIVA KM. 190+550****VERIFICACIÓN DE ACTIVIDADES EJECUTADAS POR LA CONTRATISTA: OBRA DE  
DRENAJE TERMINADA****CDescripcion\_\_\_\_\_:****En la progresiva Km. 190+550 se verifica la construcción de alcantarilla rectangular de  
concreto armado completamente terminado.****Foto1:**
